Informe preliminar

Título: 233. IP. Cargas. Colisión. Roldán. Santa Fe

Lugar: Ruta Nacional A012, kilómetro 38, Roldán, Santa Fe

Dirección Nacional de Investigación de Sucesos Automotores

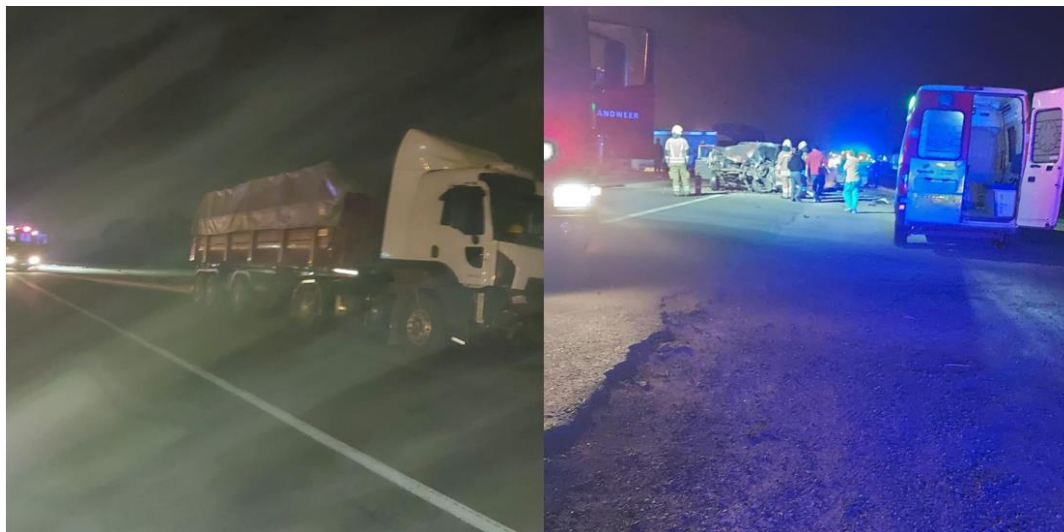
El 27 de junio de 2024, a las 21:15, en el kilómetro 38 de la Ruta Nacional A012, , en la localidad de Roldán, provincia de Santa Fe, se produjo una colisión frontal entre un camión con semirremolque (Vehículo 1) y una camioneta (Vehículo 2). Producto del accidente, el conductor del Vehículo 2 falleció y el del Vehículo 1 resultó ileso.

Figura 1. Vehículos en el lugar del suceso luego de la colisión. Fuente: Facebook de [Roldán FM92](#), 2024

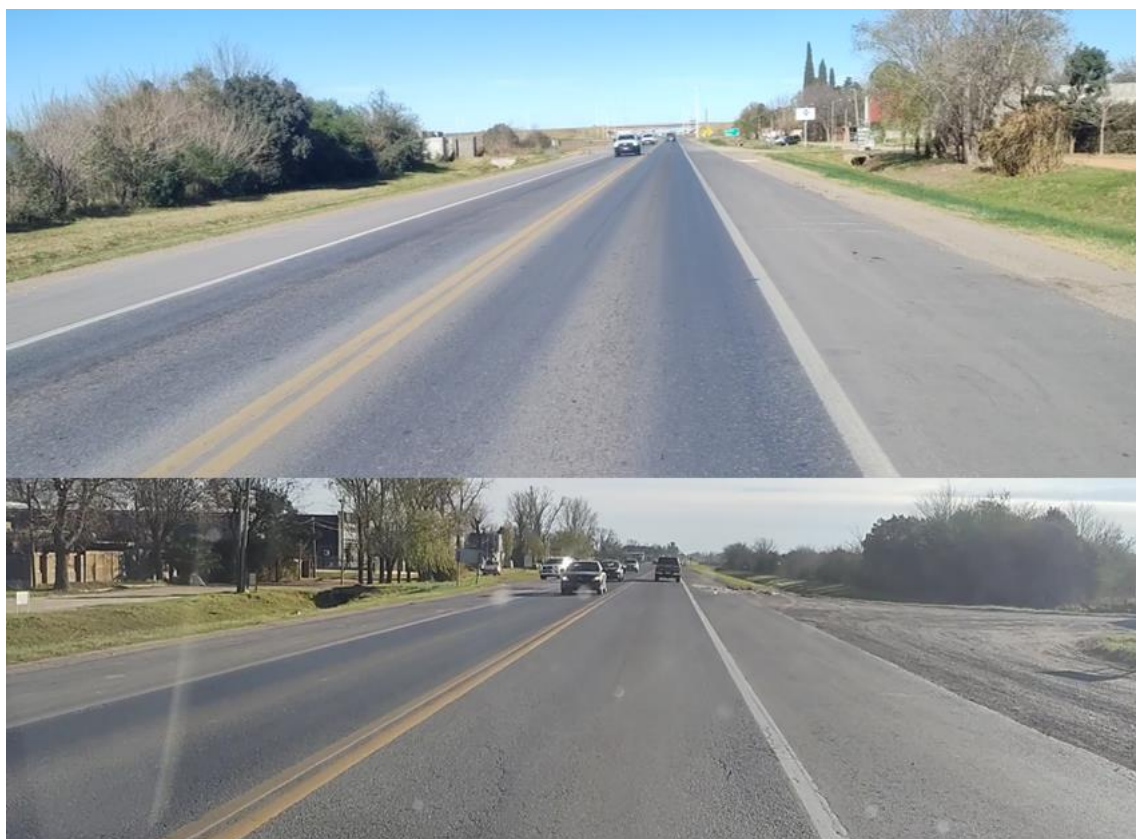
El suceso ocurrió en un tramo recto de la RN A012, donde se relevó calzada de pavimento asfáltico de unos 7 m de ancho, con un carril por sentido de circulación. También se observó un carril de incorporación lateral desde la Autopista Rosario-Córdoba hacia la RN A012, de aproximadamente 5 m de ancho.

En el lugar del suceso se registró doble línea central continua amarilla y simple blanca continua sobre el borde externo de cada carril. Las banquetas son de pavimento asfáltico, la contigua al carril de circulación del camión, desde Vicente Echeverría hacia Zavalla, es de 2,70 m de ancho, mientras que la contigua al carril de circulación de la camioneta, opuesto al de circulación de camión, es de 2,50 m.

Figura 3. Arriba, vista del lugar del suceso con sentido de circulación del Vehículo 1. Abajo, vista del lugar del suceso con sentido de circulación del Vehículo 2. Fuente: JST, 2024

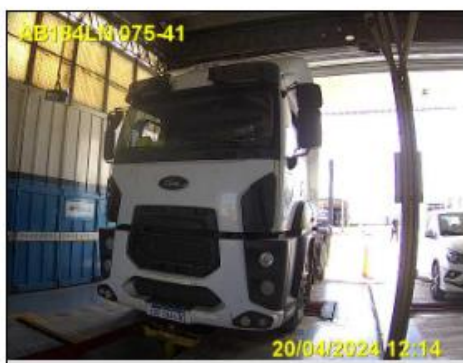
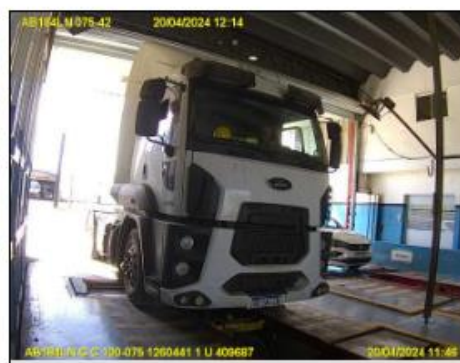
Código	Gravedad	Descripción	Observaciones
070901	L	Sistema Eléctrico > Sistema de Iluminación y Señalización exterior - Luces de Freno(Stop) > Color incorrecto

Figura 4. Fotovalidación última RTO del camión tractor. Fuente: Fuente: RTO, CENT, 2024

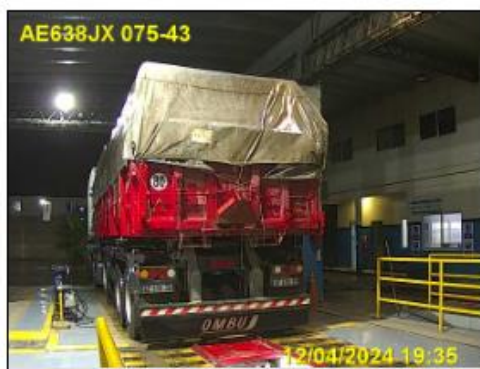
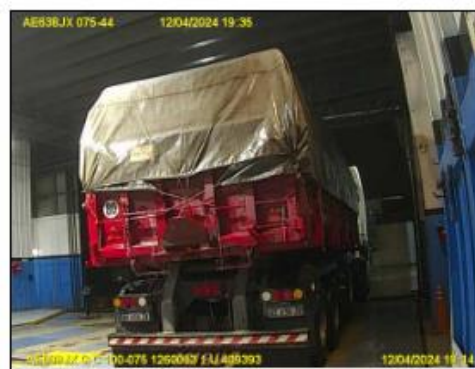
Figura 5. Fotovalidación última RTO del semirremolque. Fuente: Fuente: RTO, CENT, 2024

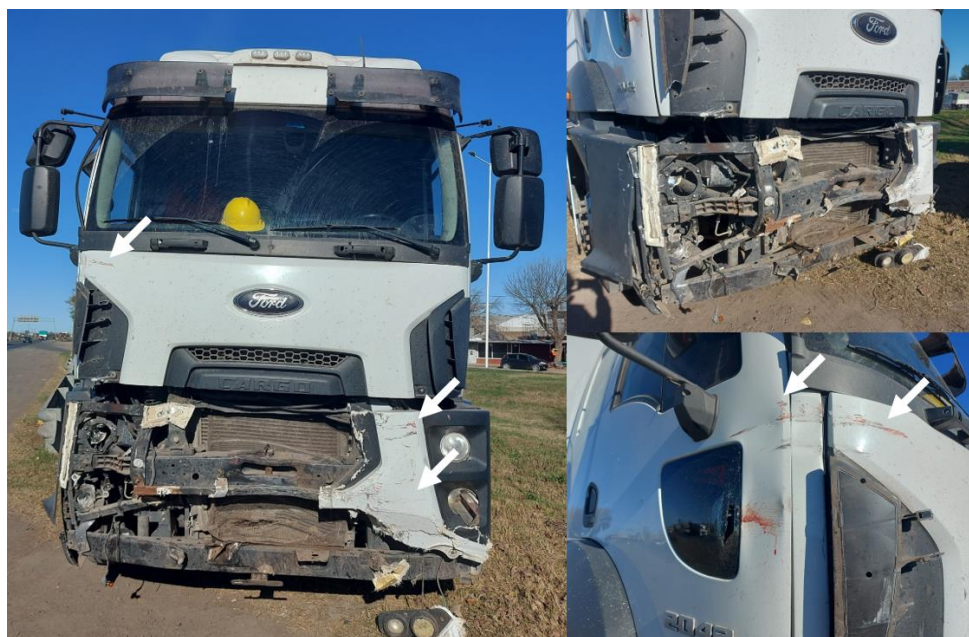
El camión tractor sufrió daños en su parte anterior, mayormente en su parte inferior derecha. Se observó desprendimiento parcial del paragolpes y ópticas del lado derecho. Asimismo, se registró transferencia de pintura roja y raspados en diferentes partes de la carrocería y el chasis. Además, se observó deformación de la parte baja del sector anterior y rotura de radiador. En el semirremolque no se registraron daños.

Figura 6. Daños en la parte anterior del camión tractor. Se señalan con flechas algunas de las transferencias de pintura halladas. Fuente: JST, 2024

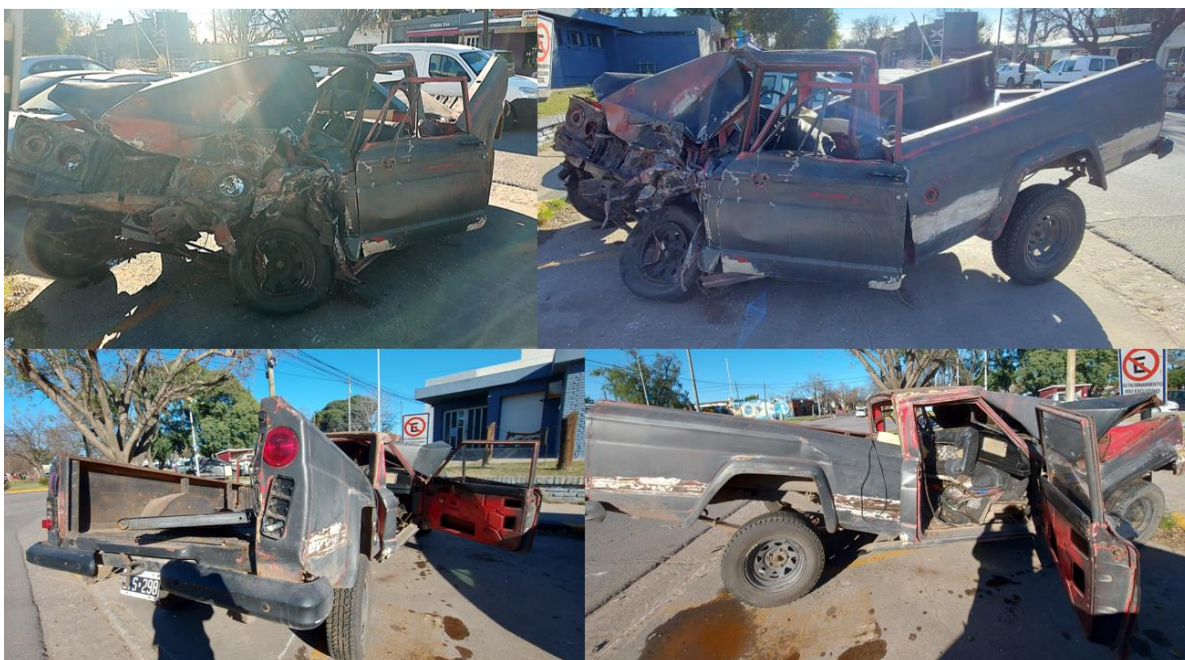
La camioneta sufrió daños directos por el impacto en su parte anterior, con mayor incidencia de izquierda a derecha. Particularmente, se observó la deformación y torsión del chasis y desplazamiento lateral de su parte frontal hacia la derecha. También, plegamiento de las chapas del capó de adelante hacia atrás. Asimismo, se registraron daños en el eje delantero, ruedas, radiador y motor. Además, tuvo daños indirectos en su parte media, por las fuerzas actuantes en la colisión.

En su parte posterior se observó la rotura de ópticas y en sus laterales se registró ausencia de pintura, no compatibles con daños producto de la dinámica del accidente.

Figura 7. Daños en el Vehículo 2. Se observa en las imágenes superiores la incidencia de la deformación de derecha a izquierda. Fuente: JST, 2024

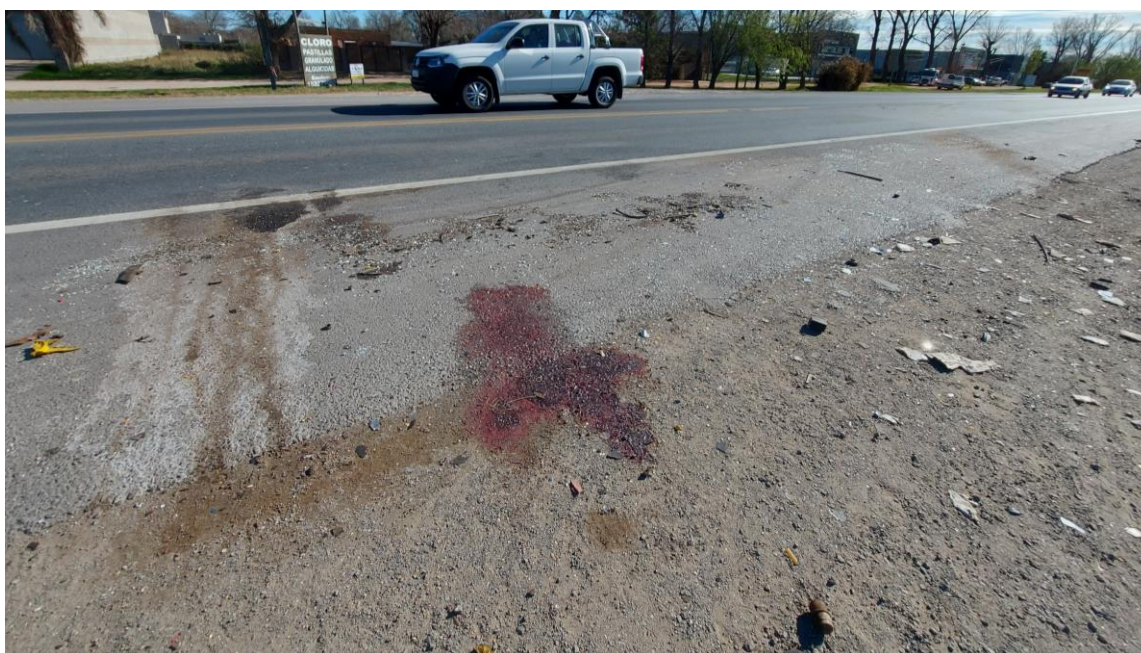
El camión con semirremolque inició una maniobra de frenada sobre su carril que se extendió hasta el carril contrario, donde se produjo la colisión de manera frontal excéntrica, entre la parte anterior derecha del camión y la anterior izquierda de la camioneta. Luego del contacto entre las unidades, el camión siguió su trayectoria hasta su posición final. Según imágenes tomadas luego del accidente, el Vehículo 1 concluyó su desplazamiento sobre el costado de calzada lindante al carril de circulación de la camioneta, con su parte frontal hacia Zavalla. El otro vehículo, por su parte, giró por el impacto y finalmente quedó inmovilizado, con su rueda delantera derecha sobre la calzada y el resto del rodado sobre la banquina contigua a su sentido de circulación.

Figura 8. Posición final del Vehículo 2. Fuente: JST, 2024

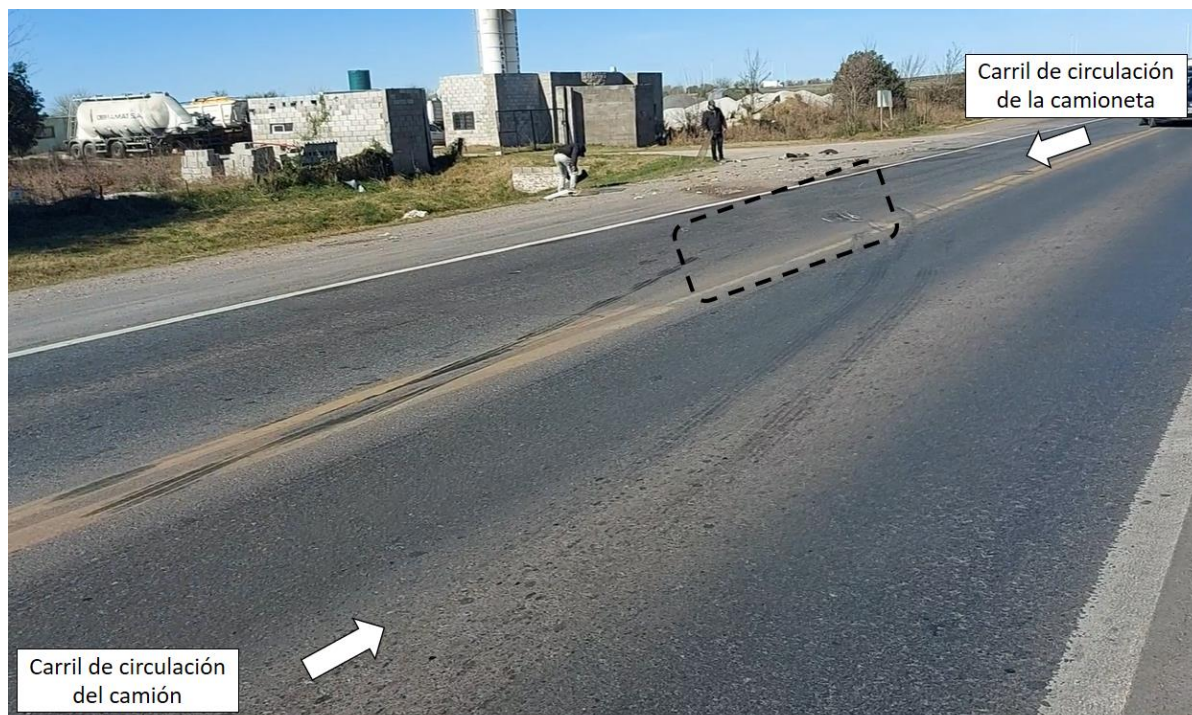
Se relevaron huellas de neumático que inician sobre el carril de circulación del camión, a unos 73 m del lugar de colisión, y que culminan sobre el carril de circulación de la camioneta, las cuales se consideran huellas pre-colisión. A 2,80 m de su finalización, comienzan marcas de efracción direccionadas hacia la posición final del Vehículo 2. Esta zona es considerada como el lugar de posible impacto entre las unidades.

Figura 9. Sentidos de circulación de las unidades previo al impacto. Se observa sobre la imagen, en recuadro punteado, la zona probable de colisión. Fuente: JST, 2024

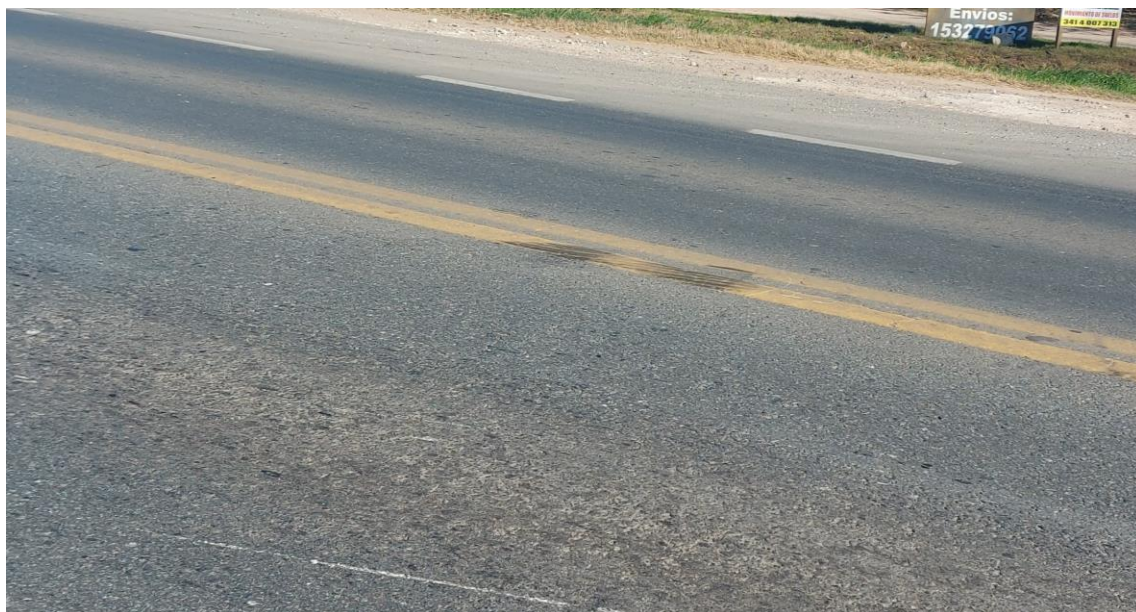
A unos 6,50 m de las marcas de efracción, sobre la doble línea amarilla central del carril, se registraron huellas de neumático que se extienden por 1,20 m. Por sus características, se consideran pos-colisión.

Figura 10. Vista desde la banquina contigua al sentido de circulación de la camioneta. Huellas post-colisión, sobre la doble línea central de calzada. Fuente: JST, 2024
