Informe básico

Expediente: EX-2024-70074219- -APN-DNISAU#JST

Título: 235. IB. Cargas. Colisión múltiple. Tortugas. Santa Fe

Lugar: Ruta Nacional 9 (Autopista Rosario-Córdoba), kilómetro 399

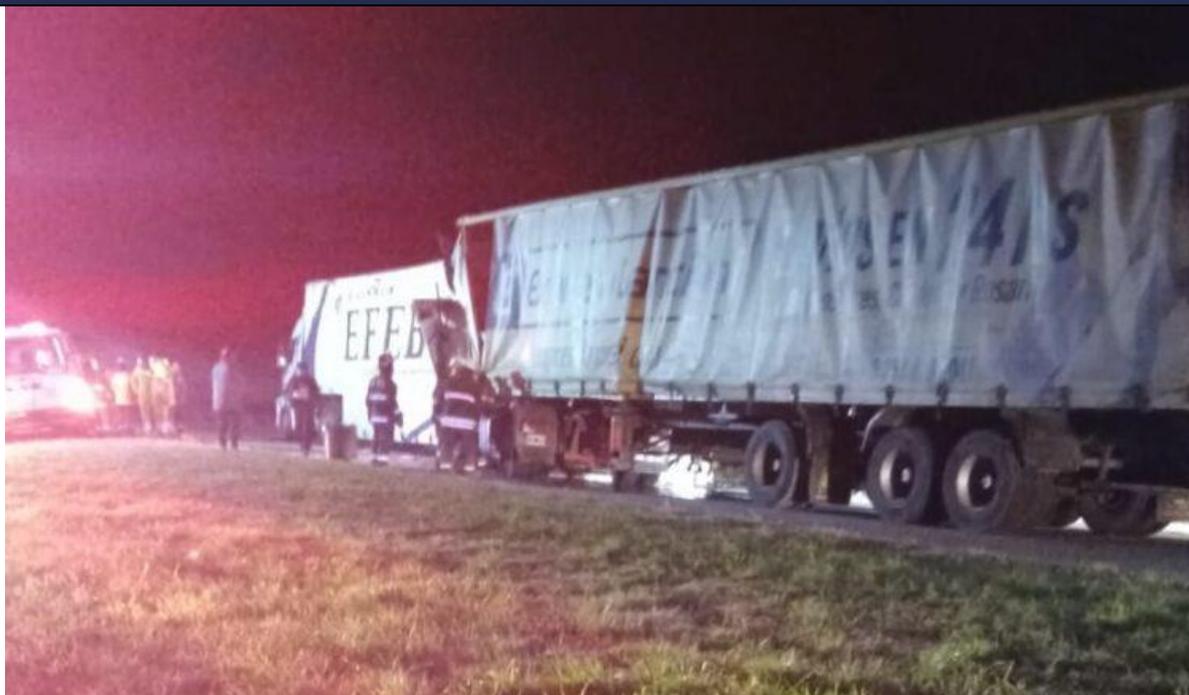
Figura 1. Vehículos 2 y 4 en su posición final luego del accidente. Fuente: [Red Panorama](#), 2024
