# Informe preliminar

Título: 235. IP. Cargas. Colisión múltiple. Tortugas. Santa Fe

Lugar: Ruta Nacional 9, kilómetro 399

Fecha y hora: 2 de julio de 2024 19:40 (UTC-3)

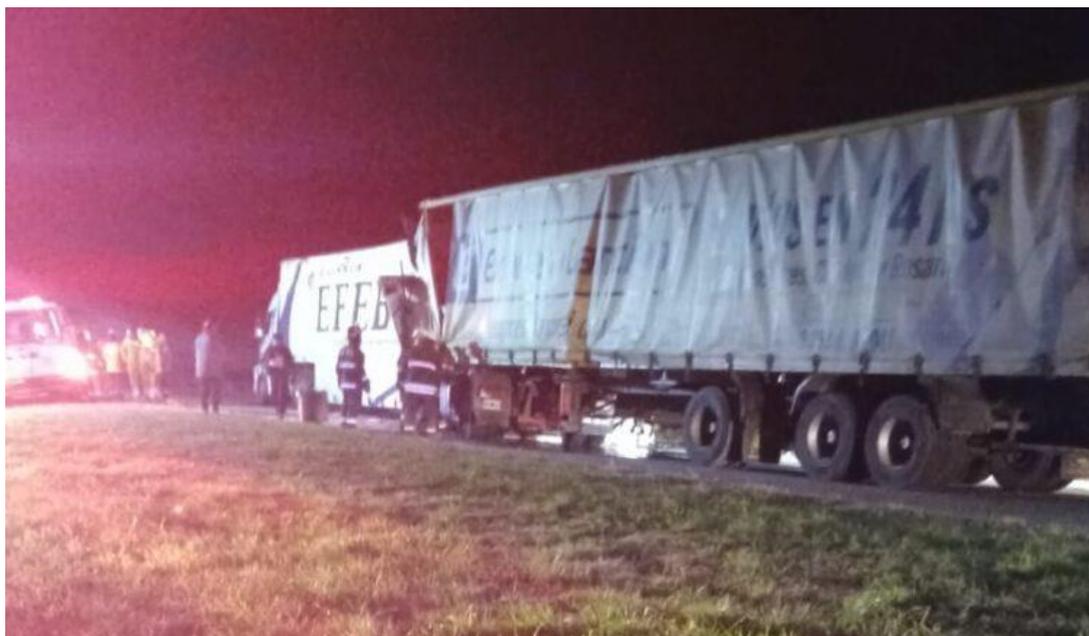
Figura 1. Vehículos 2 y 4 en su posición final luego del accidente. Fuente: [Red Panorama](#), 2024

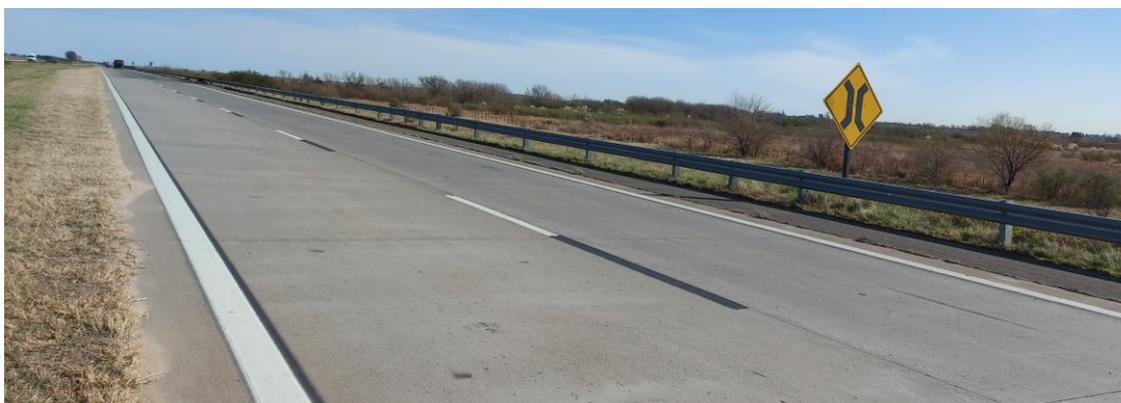
Como señalización horizontal se observó línea de carril blanca discontinua y línea blanca continua de borde de calzada. A unos 88 m previos al lugar del accidente se relevó una señalización vertical preventiva de puente angosto.

Figura 3. Vista de la calzada ascendente, con sentido hacia General Roca. Visualización de la señalización horizontal y vertical. Fuente: JST, 2024

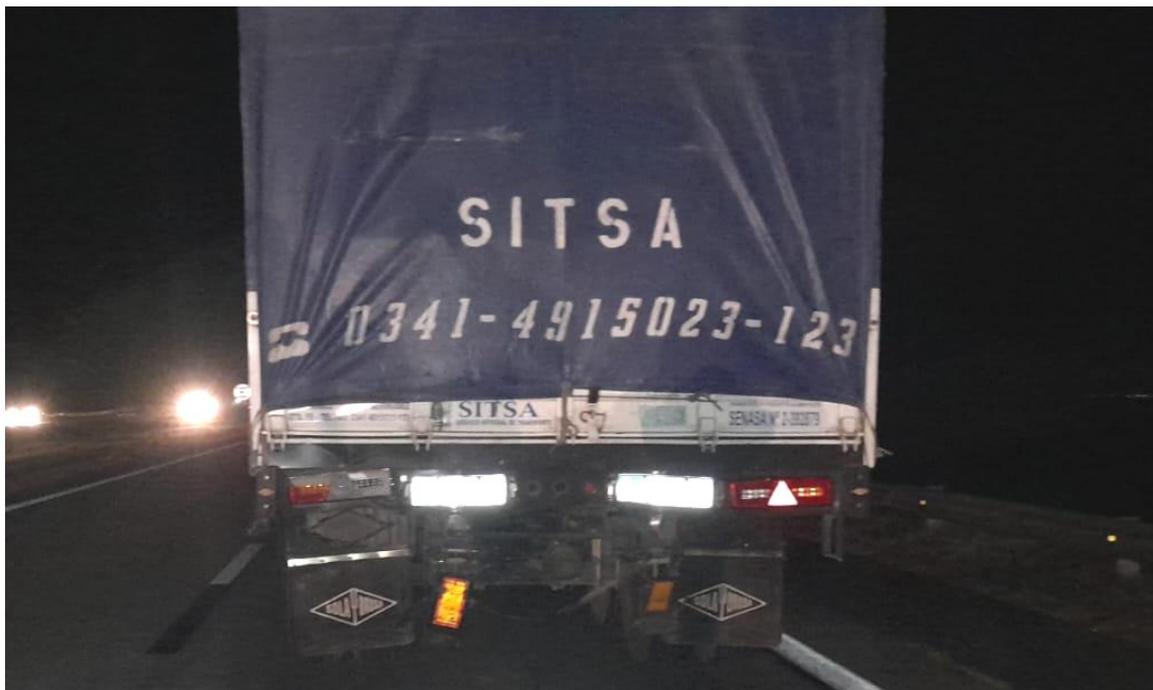
Al momento del relevamiento, el Vehículo 1 no se encontraba en el lugar al momento del relevamiento por lo que la descripción de daños se hará a partir de las imágenes obtenidas. Se observaron daños en el sector posterior en la parte baja del semirremolque, producto del impacto por alcance con el Vehículo 2. Particularmente, se identificó el desprendimiento del paragolpes y rotura de la óptica trasera izquierda.

Figura 6. Daños en la parte posterior del semirremolque. Fuente: Corredores Viales SA, 2024

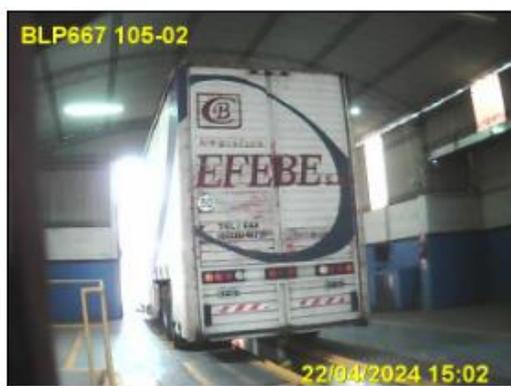
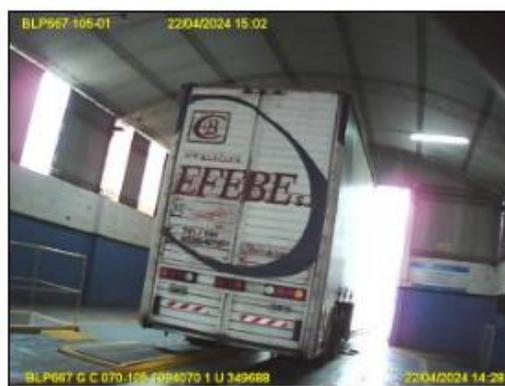
Código	Gravedad	Descripción	Observaciones
020603	L	Tren Delantero, Tren Trasero, Suspensión > Barras de Torsión, Estabilizadoras y Tensoras > Mal estado de bujes

Figura 8. Foto validación de la última RTO del semirremolque. Fuente: RTO, CENT, 2024

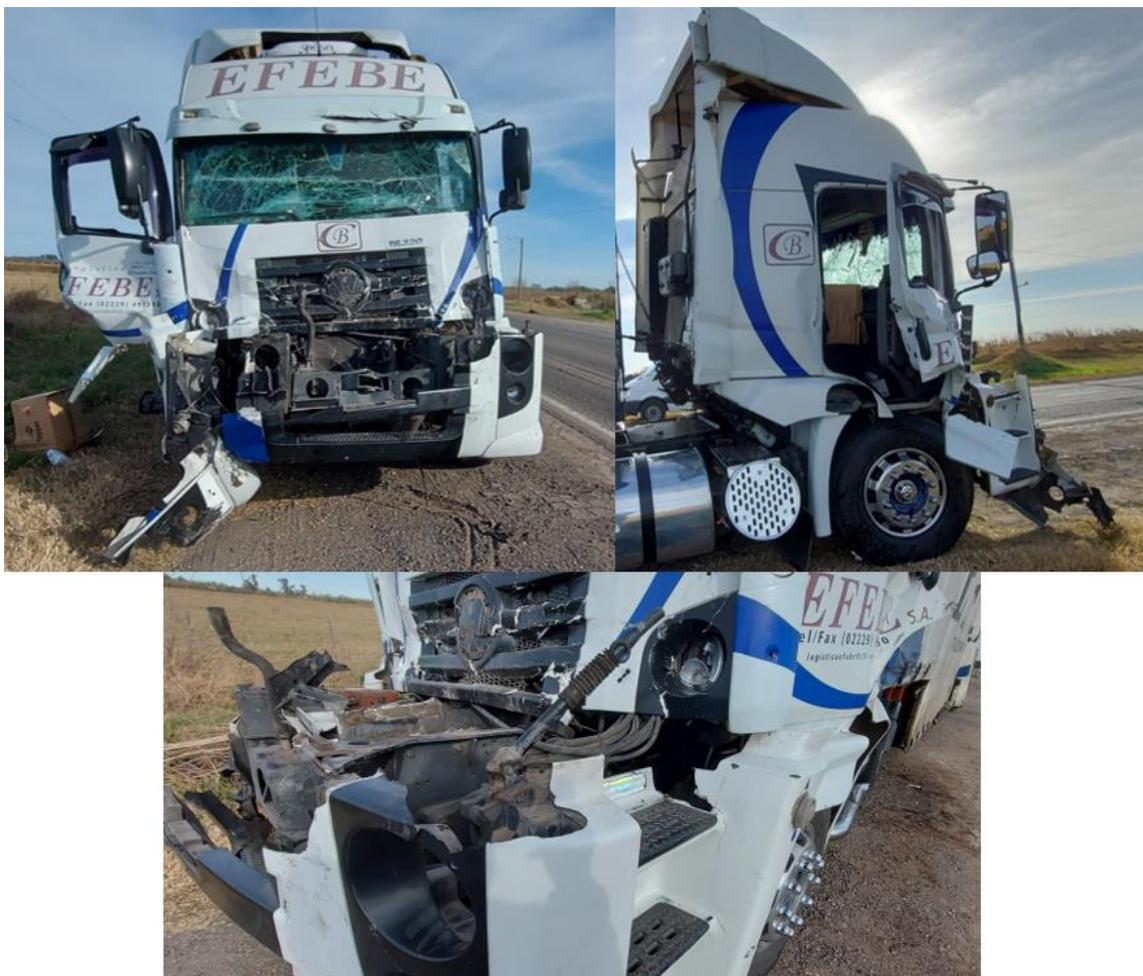
El camión tractor sufrió daños en su parte anterior producto del impacto por alcance con el Vehículo 1. Se observó el desplazamiento de la parte superior y media de la

cabina. Además, deformación en los laterales de la cabina y la rotura del paragolpes, del parabrisas y faros delanteros.

Figura 9. Daños en el camión tractor. Fuente: JST, 2024

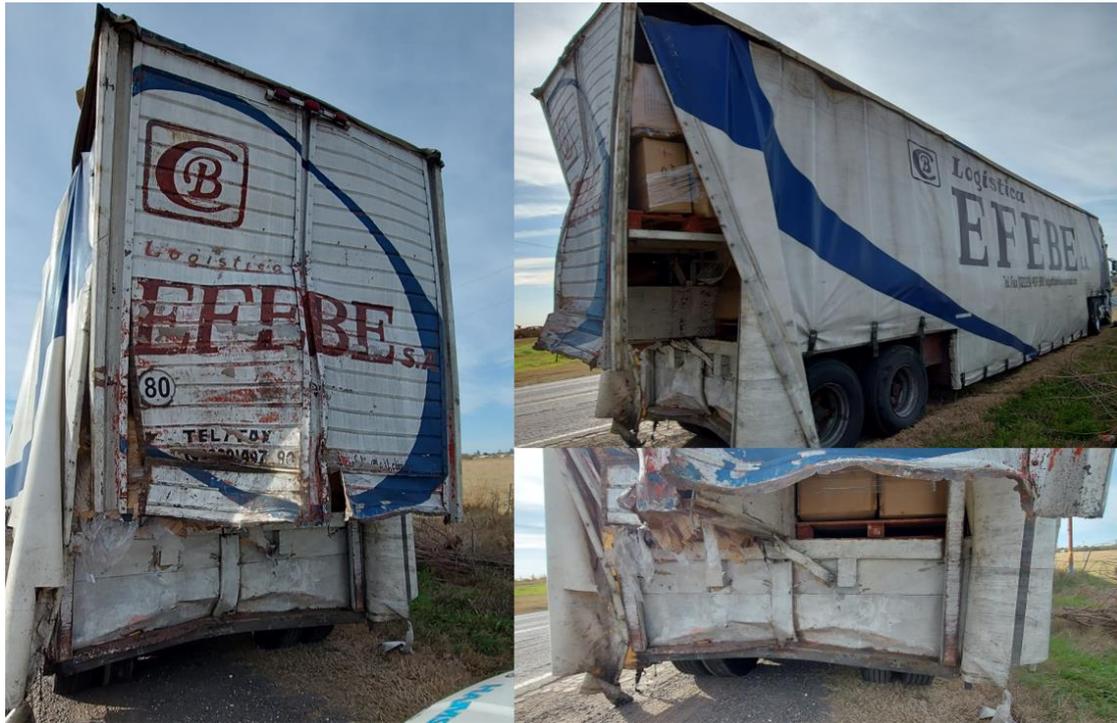
En el semirremolque se registró el desplazamiento de la parte inferior de la caja de carga, producto de la colisión con los vehículos 3 y 4. También en ese sector se observaron deformaciones de la estructura.

Figura 10. Daños en el semirremolque. Fuente: JST, 2024

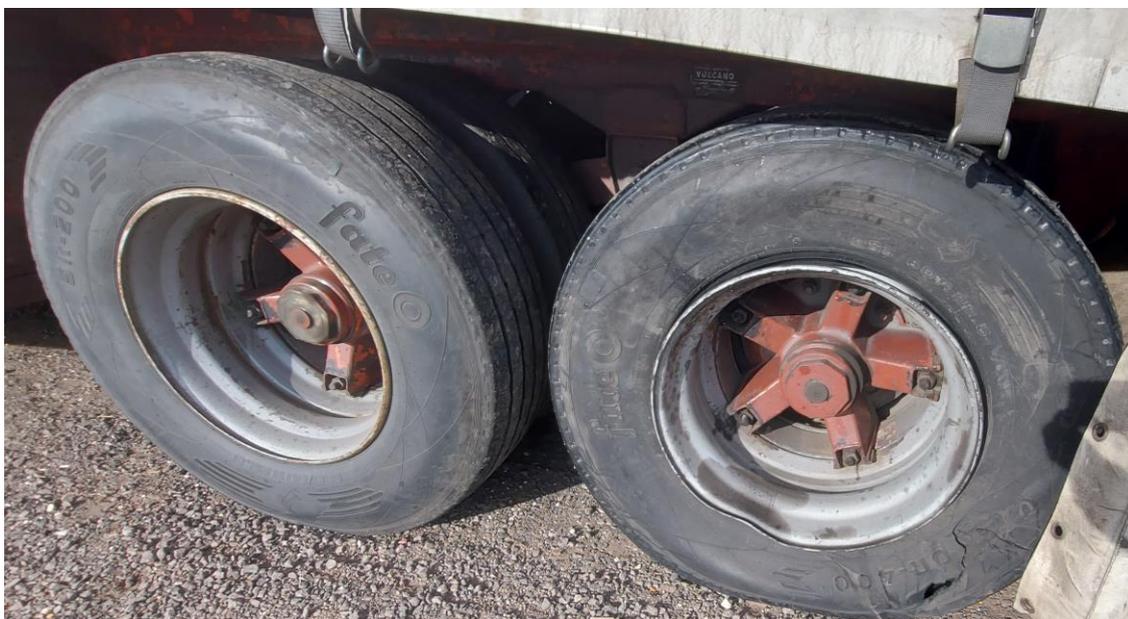
Por último, se observó rotura en el flanco del neumático externo del segundo eje izquierdo y deformación de la llanta.

Figura 11. Vista de la rotura presente en el flanco del neumático externo del segundo eje izquierdo y deformación de la llanta. Fuente: JST, 2024

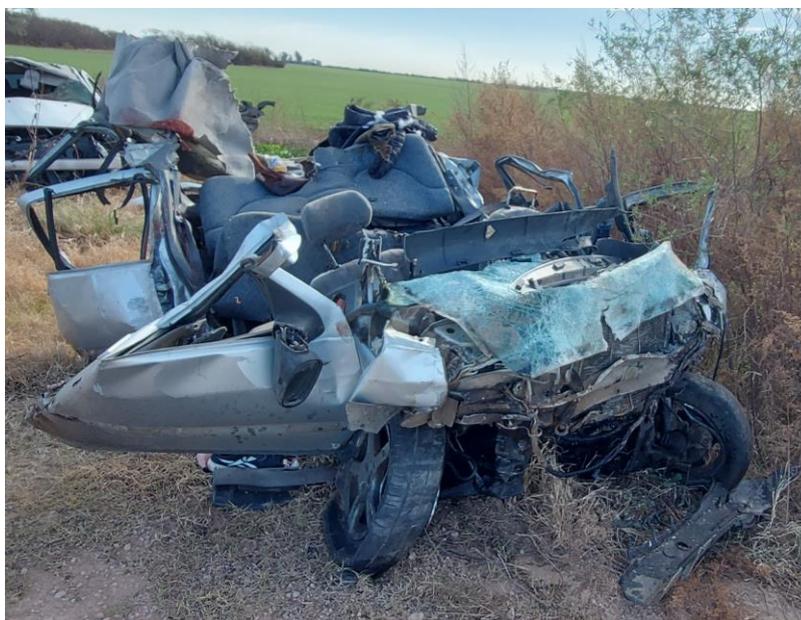
El automóvil tuvo daños en toda su estructura producto de los impactos por alcance en su parte anterior con el Vehículo 2 y posterior con el Vehículo 4. Además, debido a las tareas de rescate, se realizaron cortes de la estructura del vehículo.

Figura 12. Vista frontoangular derecha del Vehículo 3. Fuente: JST, 2024

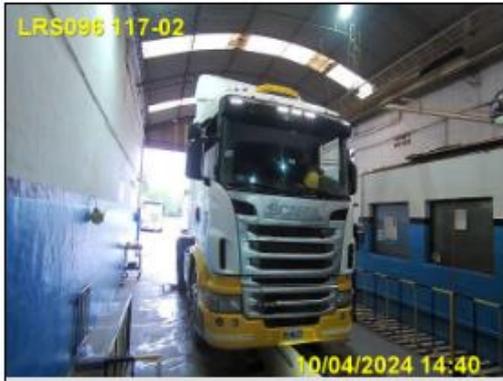
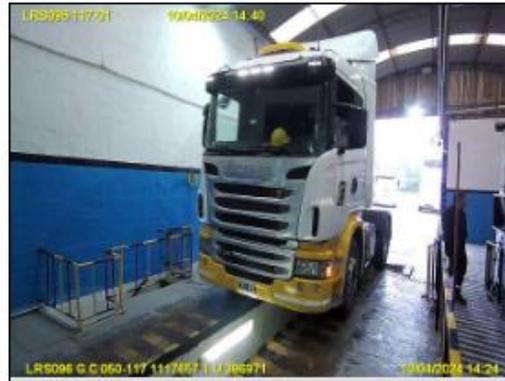
Código	Gravedad	Descripción	Observaciones
09030105	L	Carrocería > Vidrios de Seguridad > Parabrisas > Descripción libre

Figura 13. Foto validación de la última RTO del camión tractor. Fuente: RTO, CENT, 2024

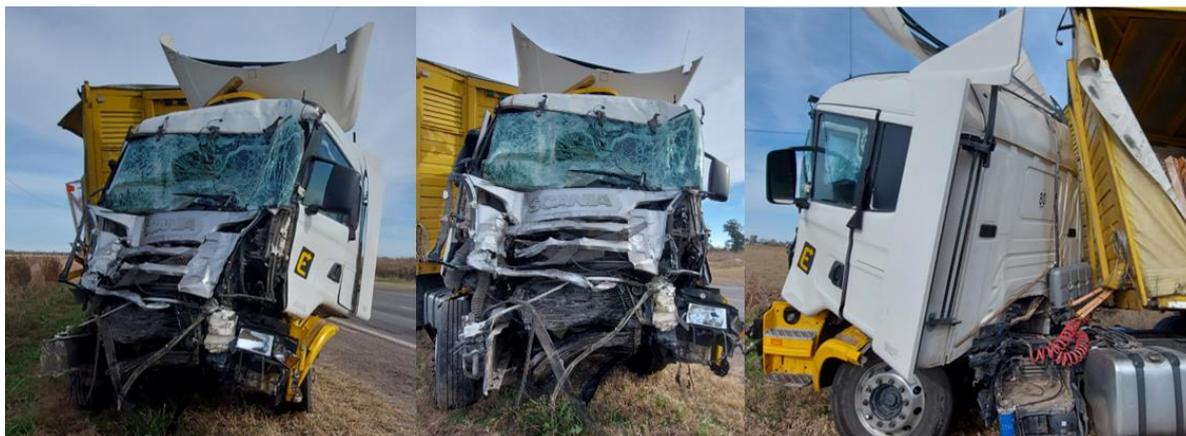
El camión tractor tuvo daños en su parte anterior por el impacto con el Vehículo 2 y el Vehículo 3. Particularmente, se constató la deformación del sector anterior y el desplazamiento de la cabina con fuerzas actuantes de anterior a posterior, de derecha a izquierda y de arriba hacia abajo. Además, se observó el desprendimiento del paragolpes, rotura del parabrisas y faros.

Figura 15. Daños en el camión tractor. Fuente: JST, 2024

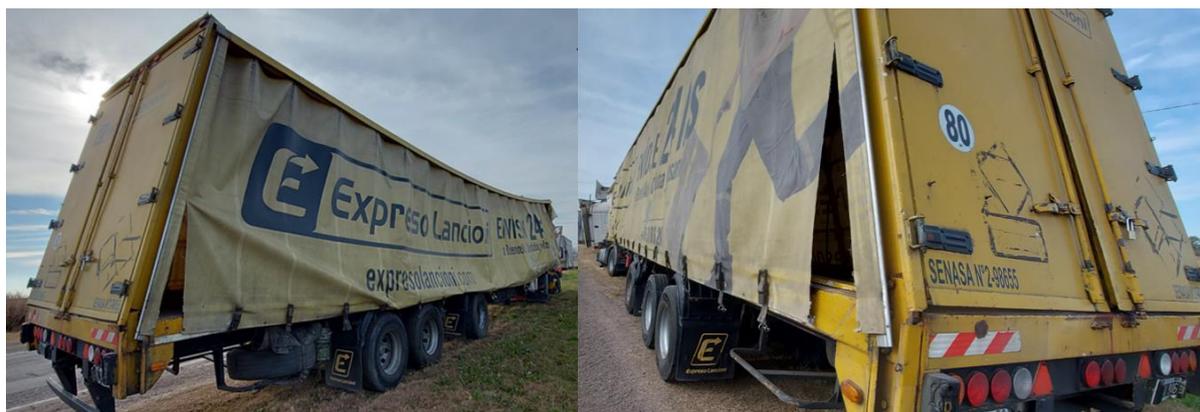
En cuanto al semirremolque, tuvo daños estructurales indirectos, producidos por las fuerzas actuantes durante el impacto y la inercia de la carga transportada. Se visualizó el desplazamiento de la estructura en el sentido de circulación que traía el vehículo previo a la colisión.

Figura 16. Daños indirectos en el semirremolque. Fuente: JST, 2024

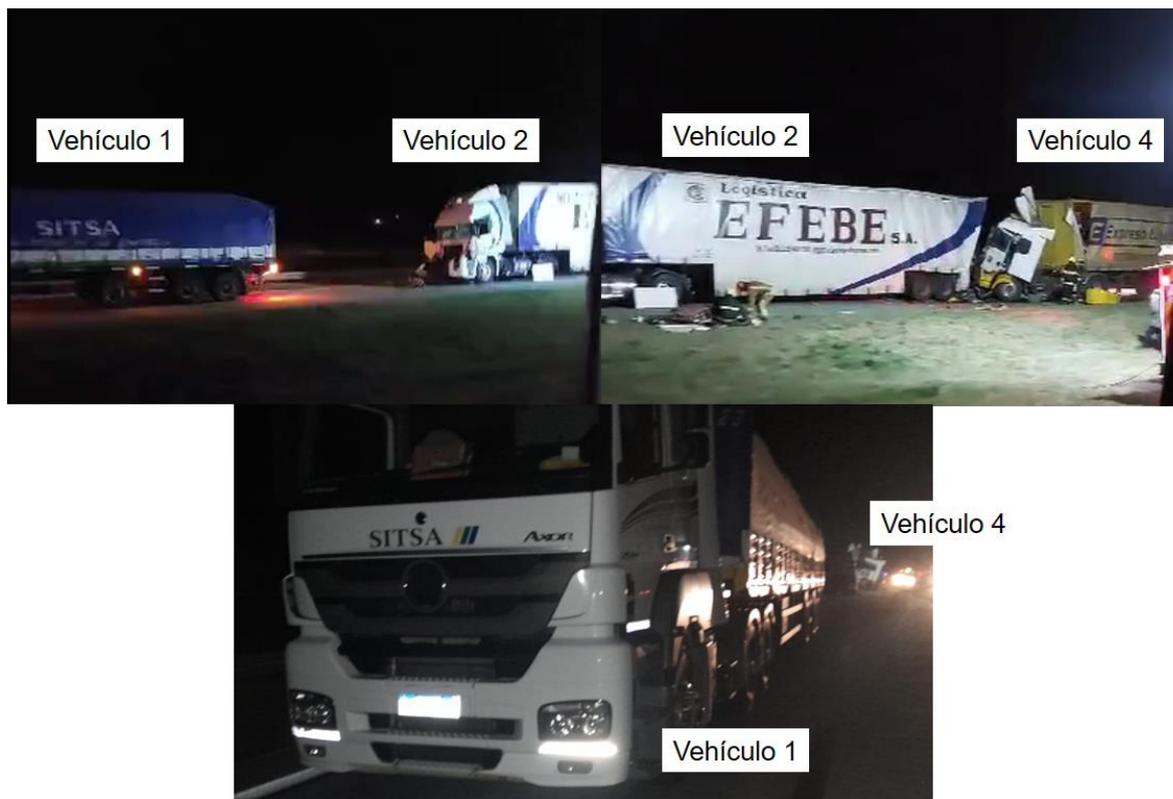
Sobre la calzada del mismo sentido de circulación, cerca del puente sobre el arroyo Tortugas, se efectuaba la asistencia de otro accidente por parte del personal policial y de Bomberos Voluntarios cuando, a aproximadamente 200 m antes de ese lugar, se produjo la colisión múltiple por alcance sobre el carril derecho, entre los cuatro vehículos mencionados. El Vehículo 4 impactó por alcance al Vehículo 3 y, a su vez, por alcance excéntrico al Vehículo 2. Este último también fue impactado por alcance por el Vehículo 3. Por la inercia de la colisión el Vehículo 2 colisionó al Vehículo 1.

Figura 17. Arriba captura de video donde se visualizan los vehículos 1, 2 y 4 en el lugar del suceso. Abajo imagen provista por Corredores Viales SA en la que se observan los vehículos 1 y 4. Fuentes: [Renacer Regional](#) y Corredores Viales SA, 2024

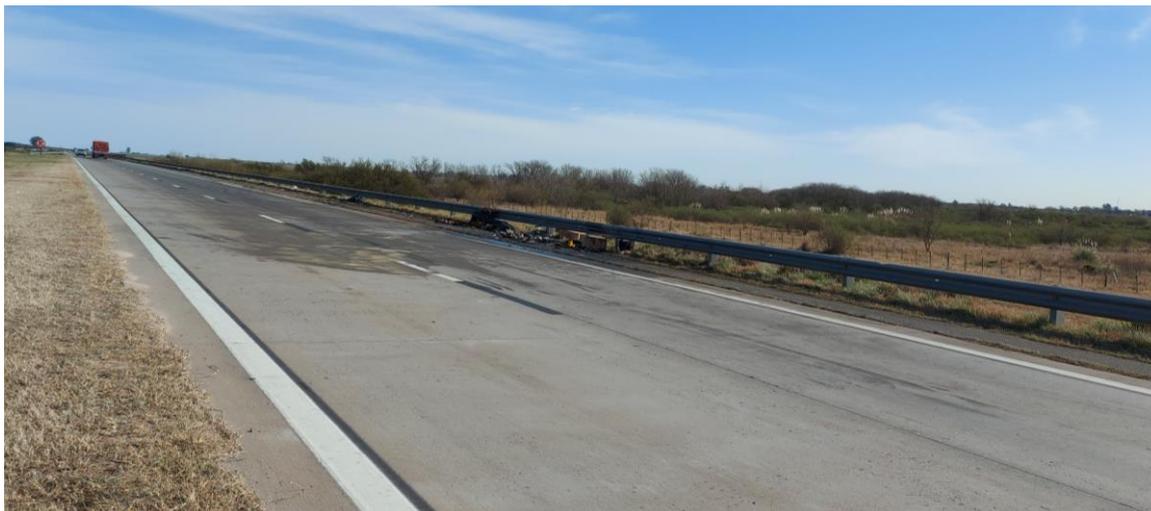
Al momento del relevamiento de campo, a 87,70 m de la señalización de puente angosto en sentido ascendente, se observó el inicio de la mayor concentración de fluidos y el comienzo de huellas de neumático a 79,20 m. Este sector se considera la zona donde se produjo la colisión múltiple.

Figura 18. Huellas de neumático y fluidos sobre la calzada. Vista con sentido hacia General Roca.
