# Informe básico

Expediente: EX-2024-70303223- -APN-DNISAU#JST

Título: 234. IB. Cargas. Colisión. Contenedor III. Buenos Aires

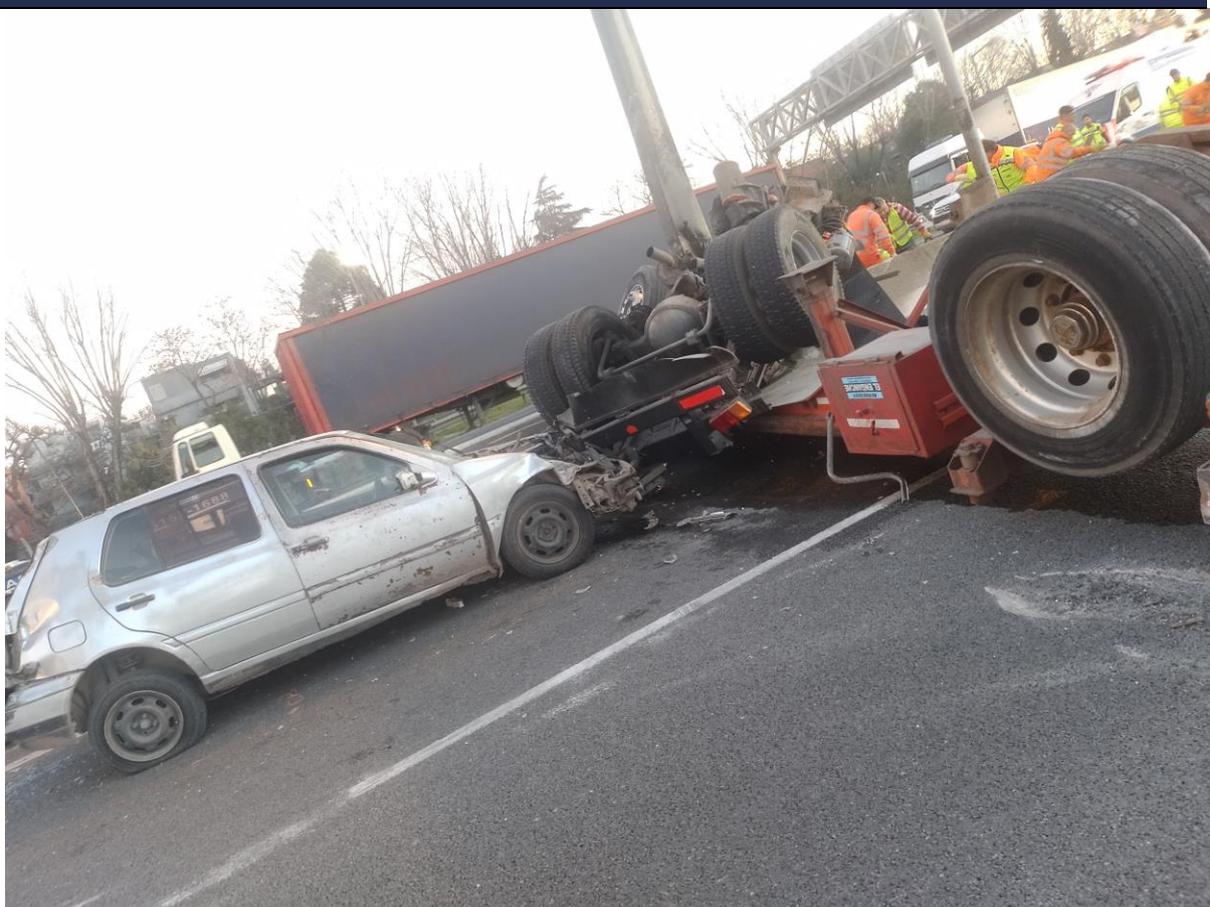
Figura 1. Posiciones finales de los vehículos. Fuente: JST, 2024
