Informe preliminar

Expediente: EX-2024-70303223- -APN-DNISAU#JST

Título: 234. IP. Cargas. Colisión. Contenedor III. Buenos Aires

Dirección Nacional de Investigación de Sucesos Automotores

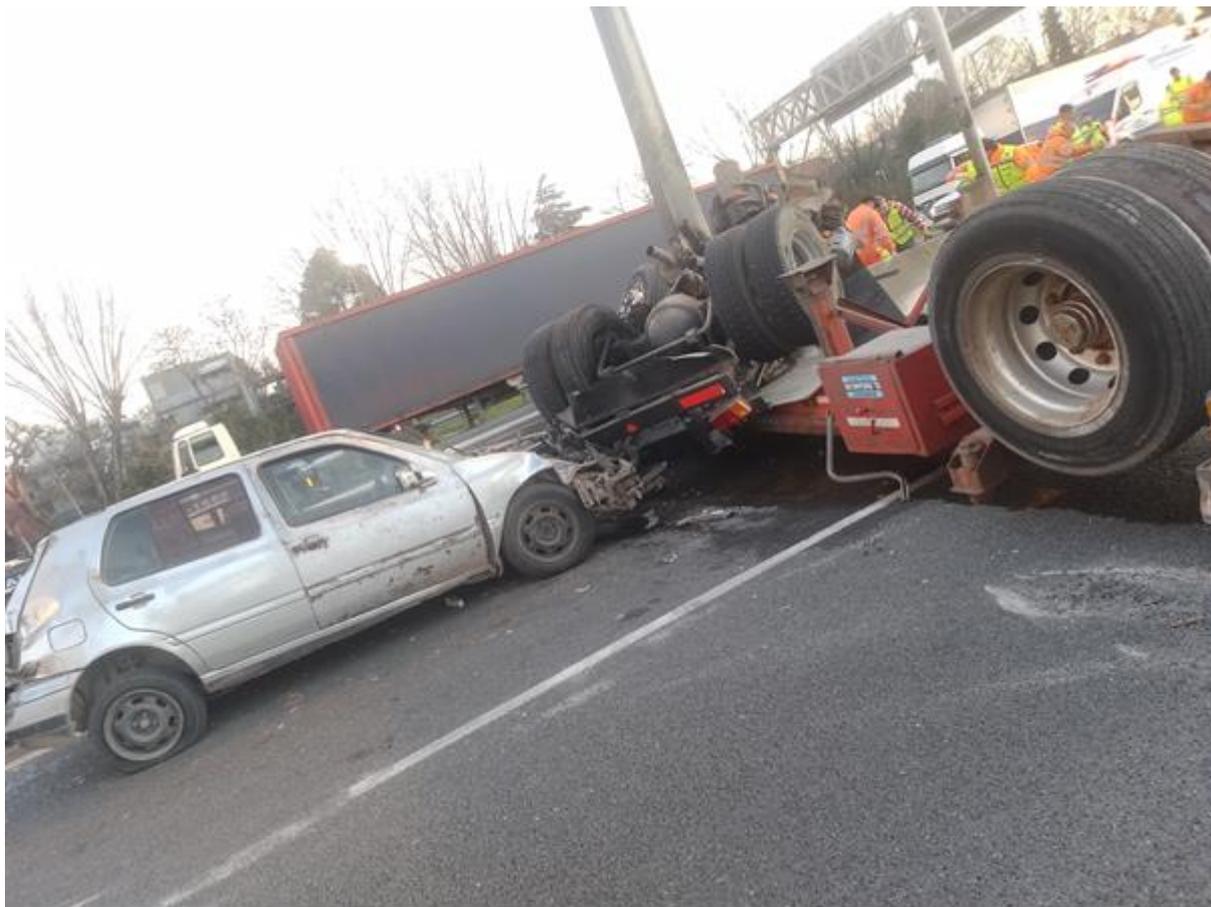
Figura 1. Posiciones finales de los vehículos. Fuente: JST, 2024

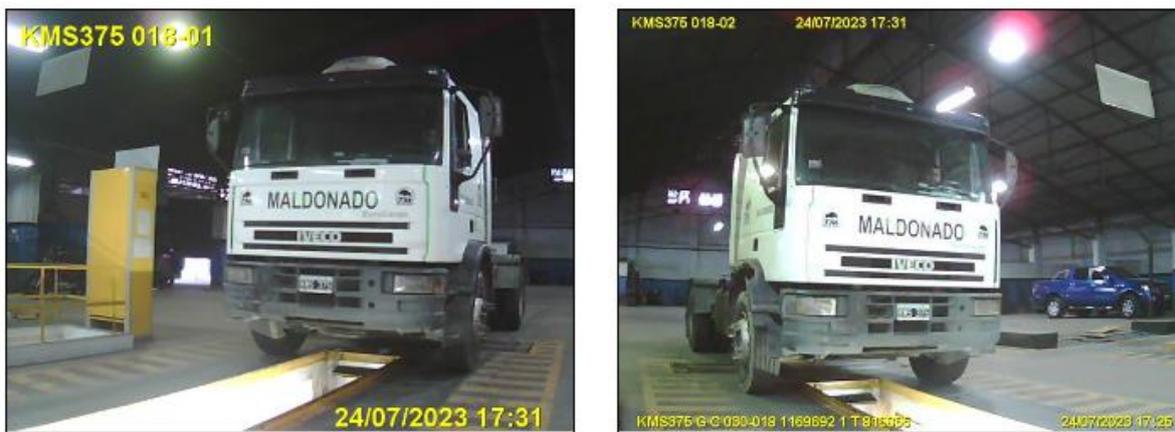
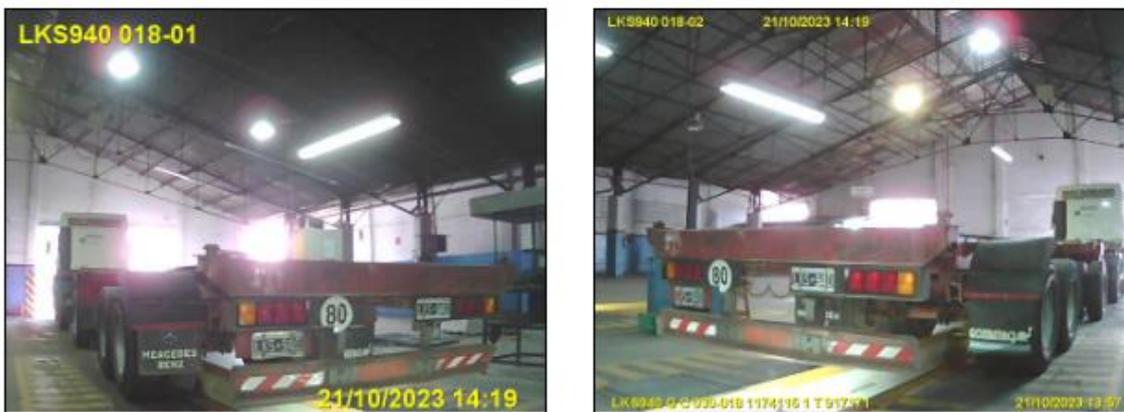
Código	Gravedad	Descripción	Observaciones
020605	L	Tren Delantero, Tren Trasero, Suspensión > Barras de Torsión, Estabilizadoras y Tensoras > Tensor, bujes con juego	
030504	L	Sistema de frenos > Tuberías Fijas, Tuberías Flexibles, Pulmones, Levas, Registros, Campanas, Discos, Mordazas, Guarniciones, Cintas, Abs/Ebs > Pérdida de aire o líquido hidráulico

Figura 5. Fotovalidación y anomalías del semirremolque dominio LKS940. Fuente: RTO, CENT, 2024

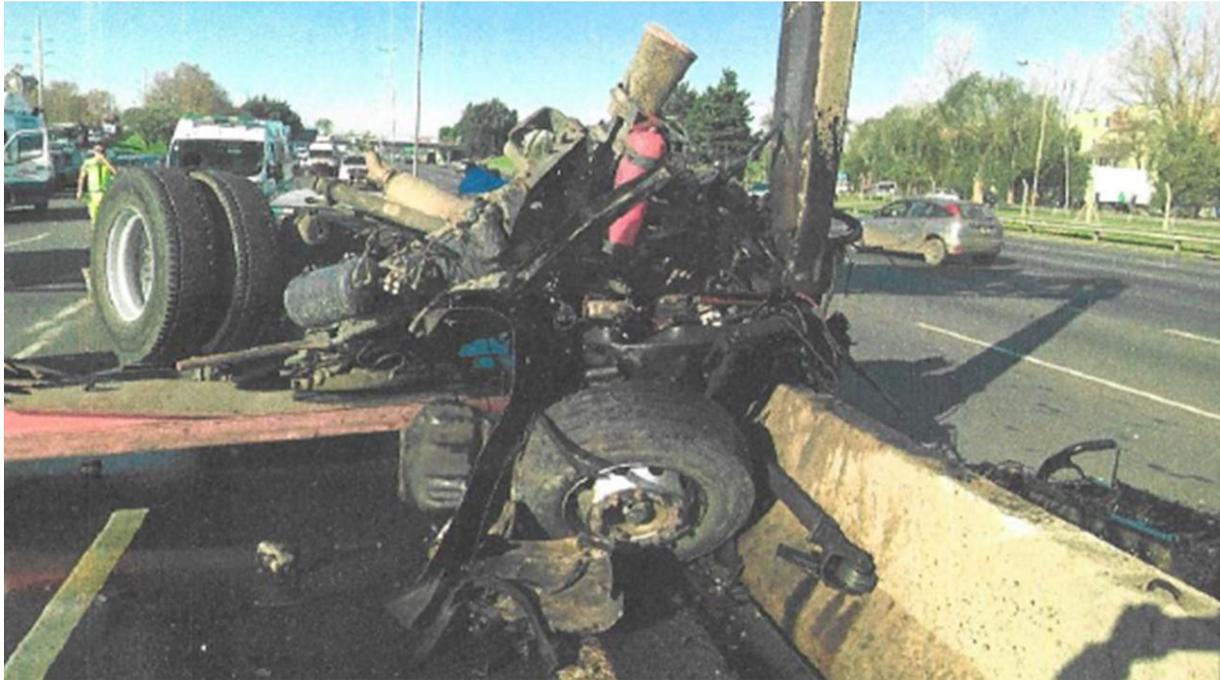
El camión tractor presentó daños en su chasis, partes mecánicas y desprendimiento de la cabina a causa del vuelco y posterior impacto contra la barrera de contención hormigón.

Figura 6. Daños en el chasis y partes mecánicas del Vehículo 1. Fuente: AUSOL, 2024

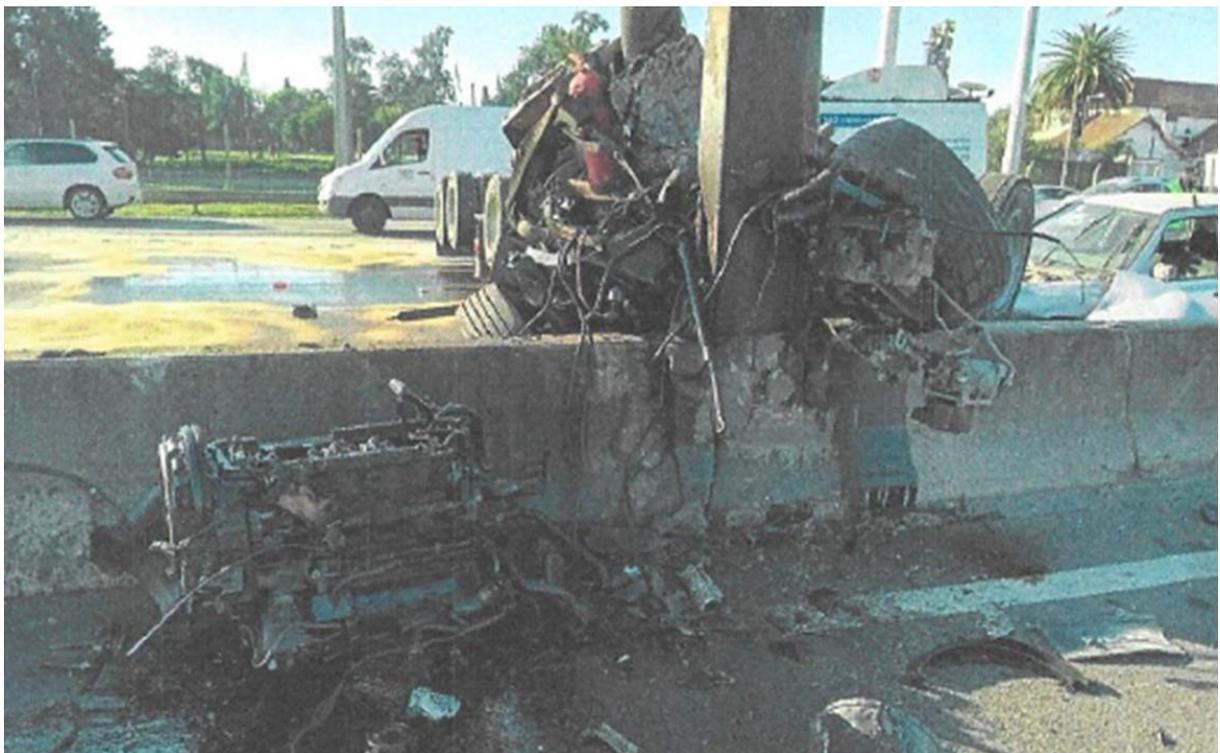
Figura 7. Desprendimiento de motor del Vehículo 1. Fuente: AUSOL, 2024

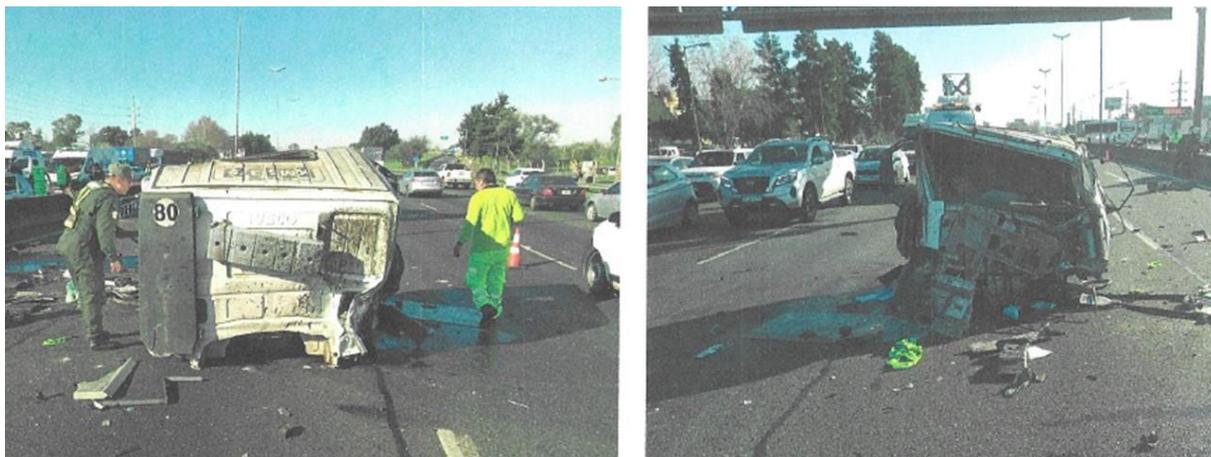
Figura 8. Daños en la cabina desprendida del Vehículo 1. Fuente: AUSOL, 2024

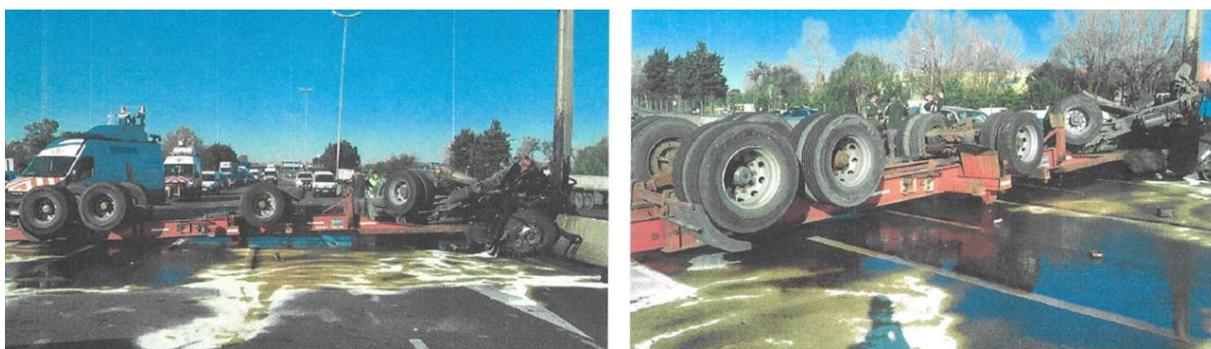
El semirremolque presentó daños en su sector superior generados por el desprendimiento del contenedor, vuelco y posterior arrastre.

Figura 9. Sector superior del Vehículo 1 en contacto con la calzada. Fuente: AUSOL, 2024

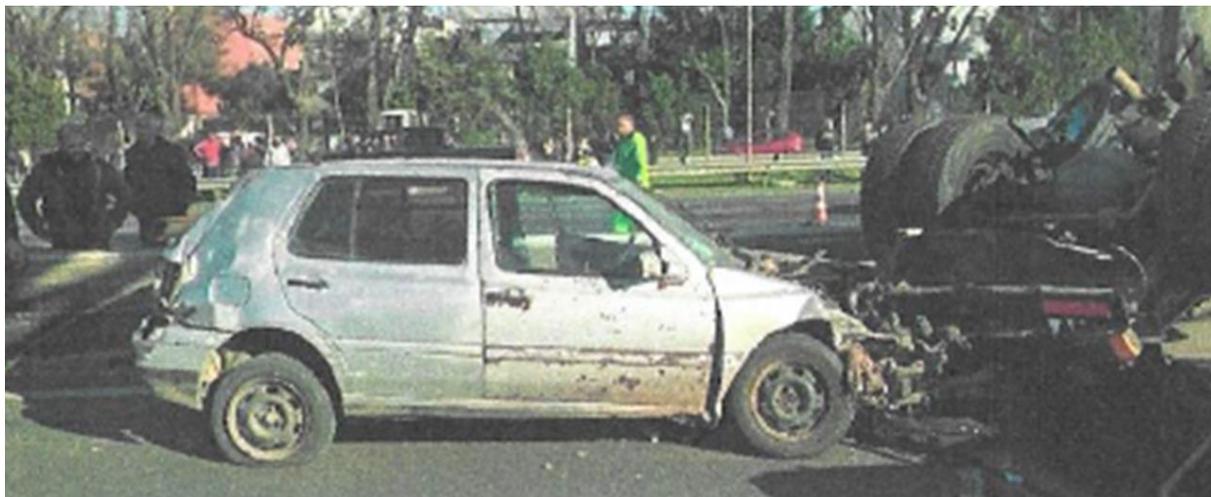
En el sector anterior se observaron daños y desprendimientos de capó, paragolpes, parabrisas, parrilla y ópticas. En el lateral derecho se observaron pliegues en el guardabarros delantero y trasero y destalonamiento de la rueda trasera.

Figura 10. Daños directos e indirectos del Volkswagen Golf. Fuente: AUSOL, 2024

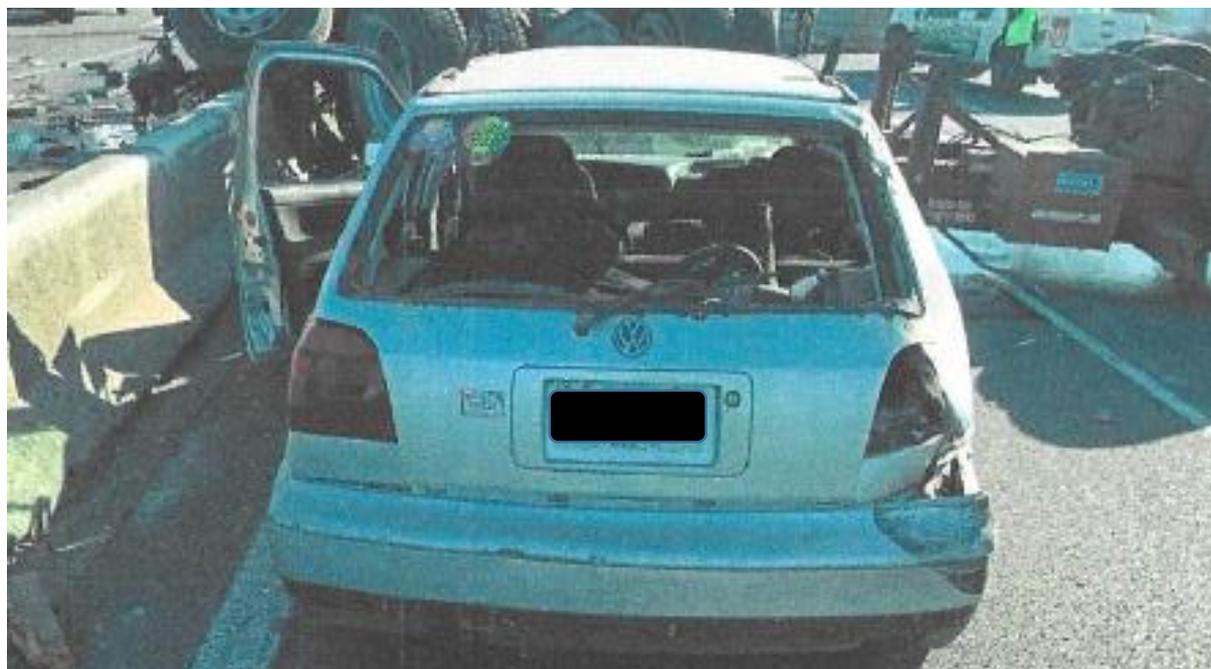
En el sector posterior se observó desprendimiento de óptica derecha, rotura de luneta y marcas de caucho.

Figura 11. Daños en el sector posterior del Volkswagen Golf. Fuente: AUSOL, 2024

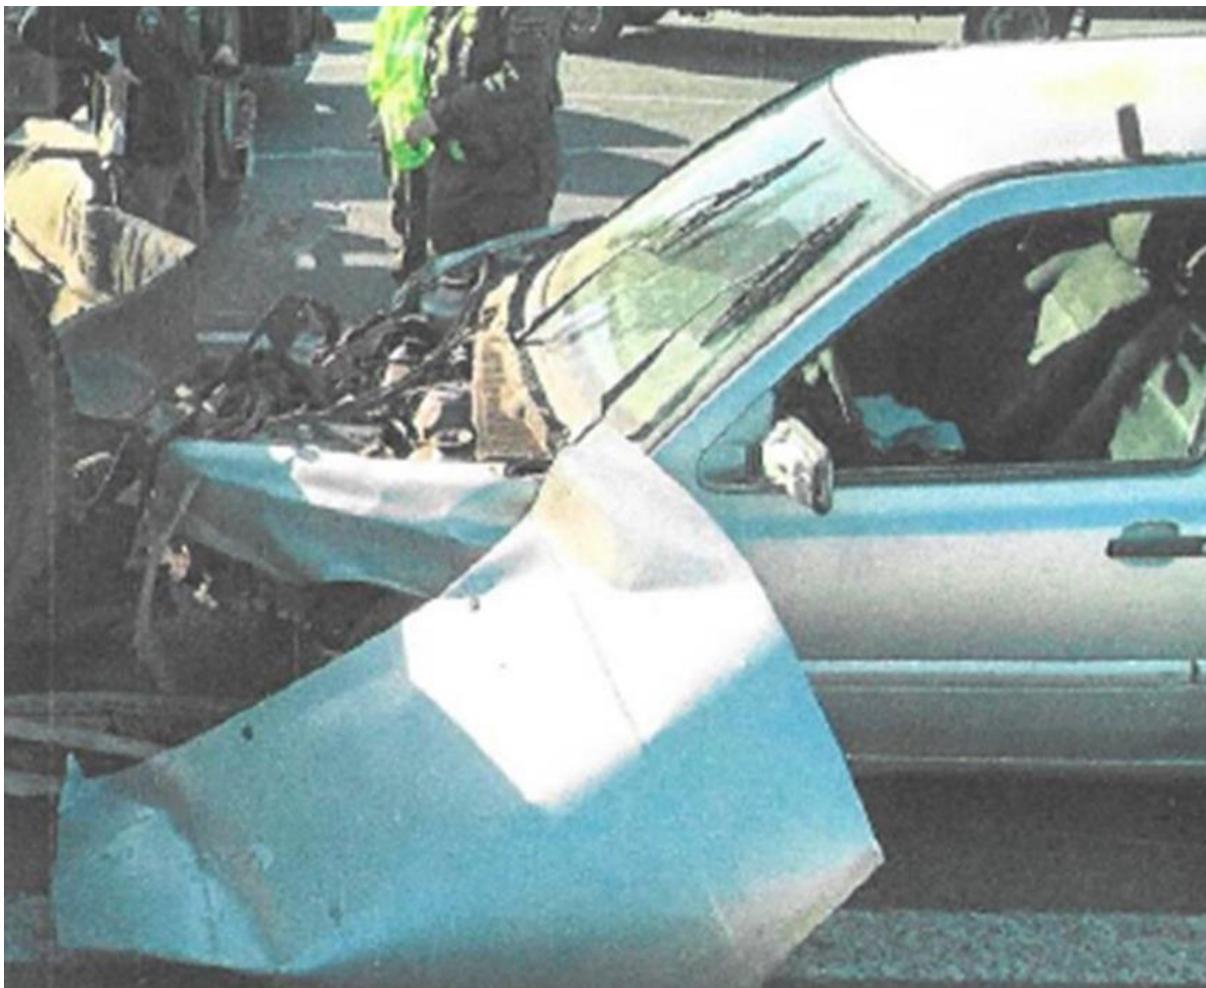
En el lateral izquierdo se observaron deformaciones y pliegues en guardabarros y puerta delantera.

Figura 12. Daños en el lateral izquierdo y capó del Volkswagen Golf. Fuente: AUSOL, 2024

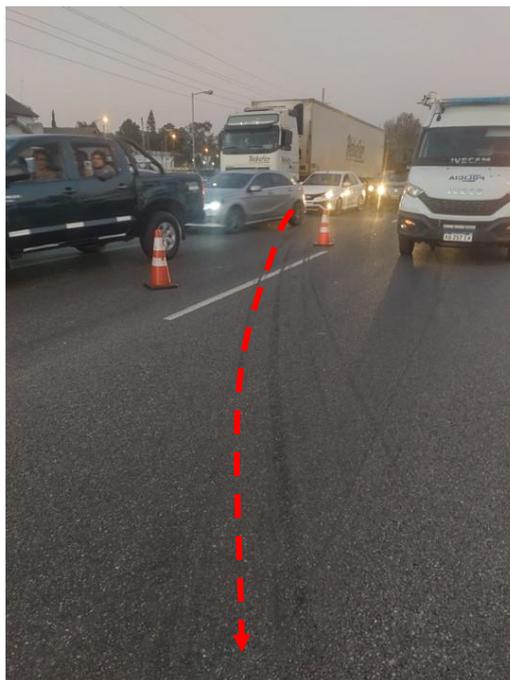
Figura 12. Marcas de caucho generadas por el Vehículo 1 durante el derrape. Fuente: JST, 2024

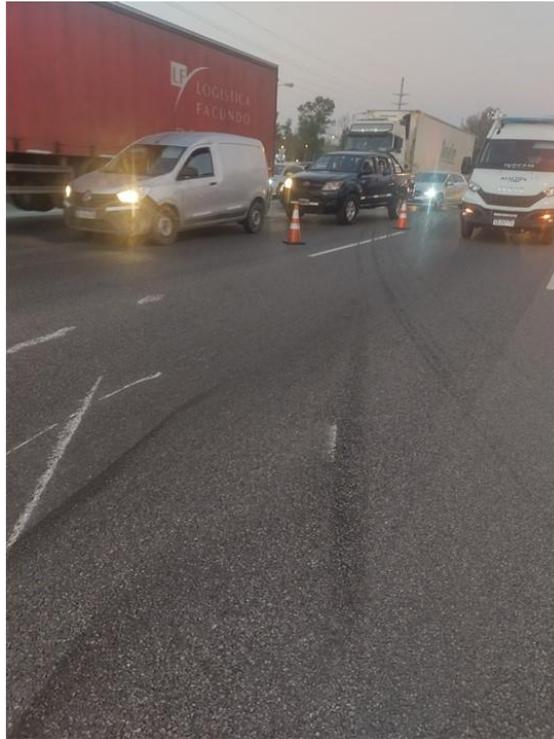
Figura 13. Marcas de caucho y efracciones generadas por el Vehículo 1 durante el derrape y posterior vuelco sobre la calzada. Fuente: JST, 2024

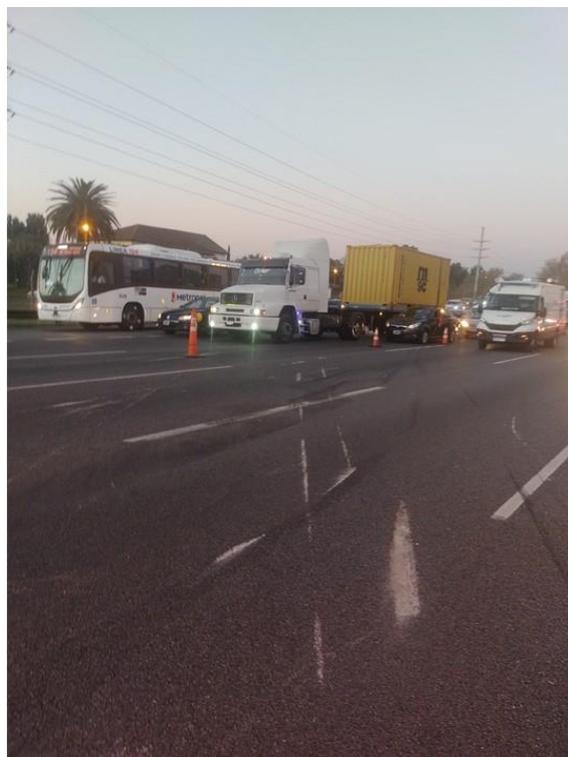
Figura 14. Continuación de las marcas de caucho y efracciones generadas por el Vehículo 1 en dirección a la barrera de contención central. Fuente: JST, 2024

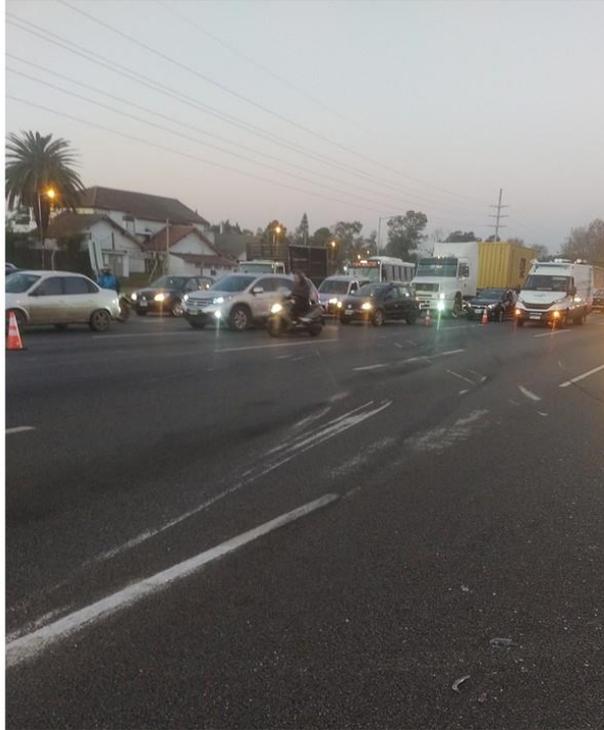
Figura 15. Mayor cantidad y tamaño de las efracciones generadas por el Vehículo 1. Fuente: JST, 2024

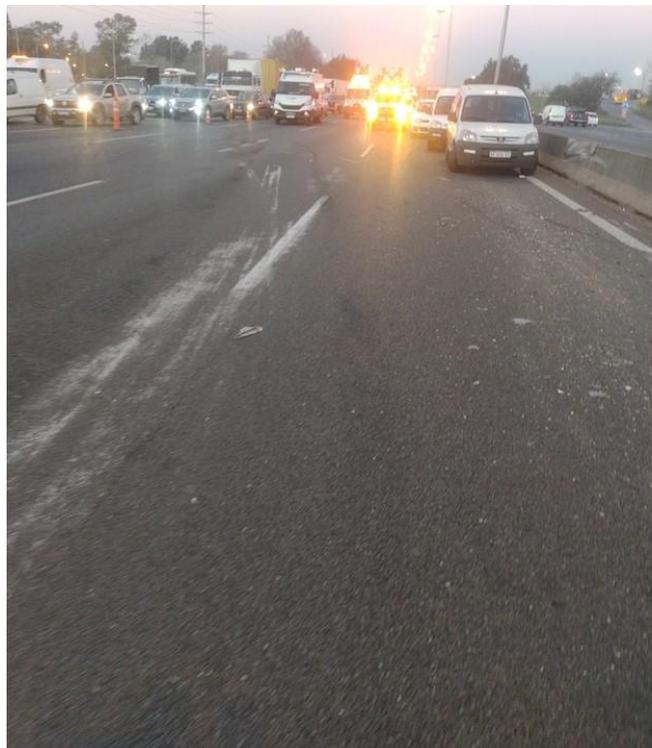
Figura 16. Ingreso de las efracciones y marcas de caucho al quinto carril. Fuente: JST, 2024

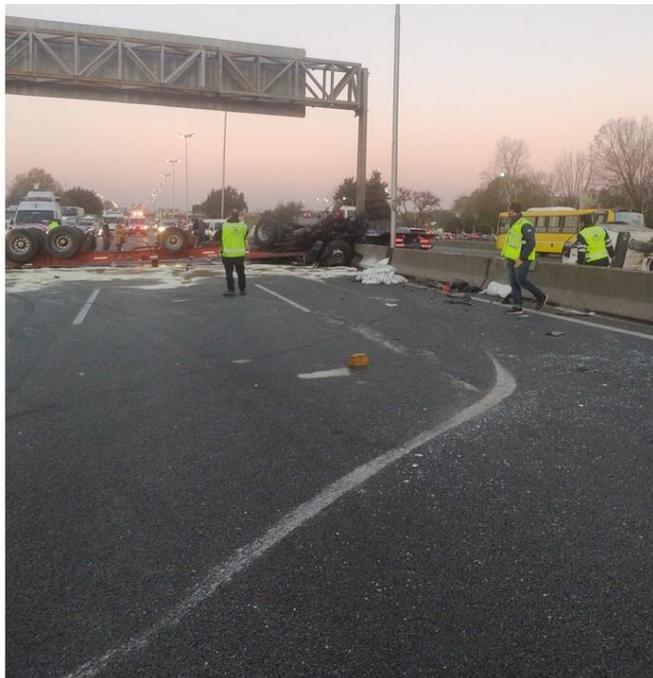
Figura 17. Efracciones generadas por el arrastre del contenedor luego de desprenderse del semirremolque. Fuente: JST, 2024
