Informe básico

Expediente: EX-2024-75989916- -APN-DNISAU#JST

Título: 236. IB. Cargas. Colisión. Campana VII. Buenos Aires

Dirección Nacional de Investigación de Sucesos Automotores

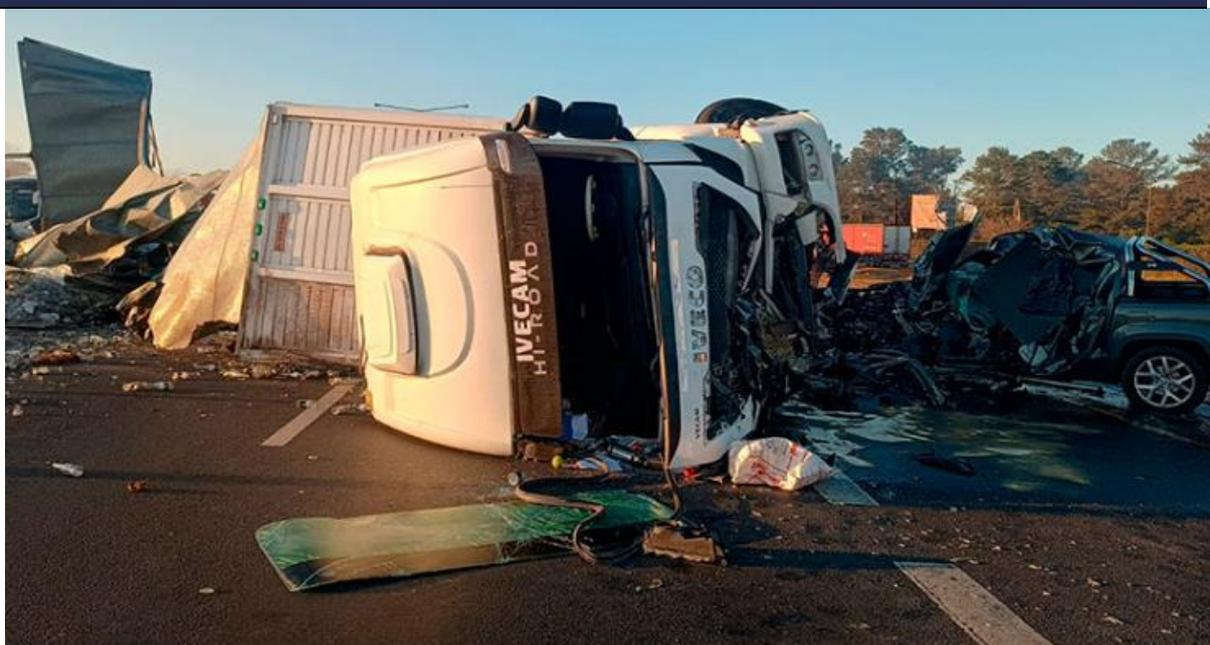
Figura 1. Posiciones finales de los vehículos. Fuente: [ELONCE](#), 2024
