Informe preliminar

Título: 236. IP. Cargas. Colisión. Campana VII. Buenos Aires

Resultados: 1 persona fallecida y 2 personas lesionadas

Lugar: Ruta Nacional 9, kilómetro 71.5

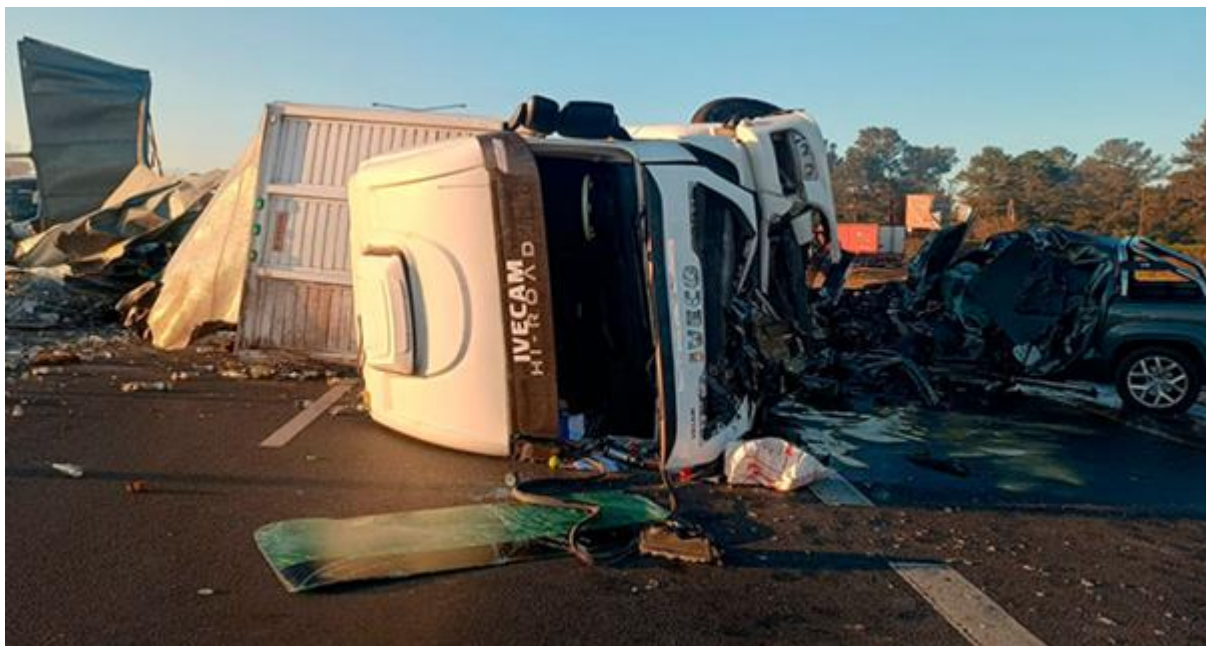
Figura 1. Posiciones finales de los vehículos. Fuente: [ELONCE](#), 2024

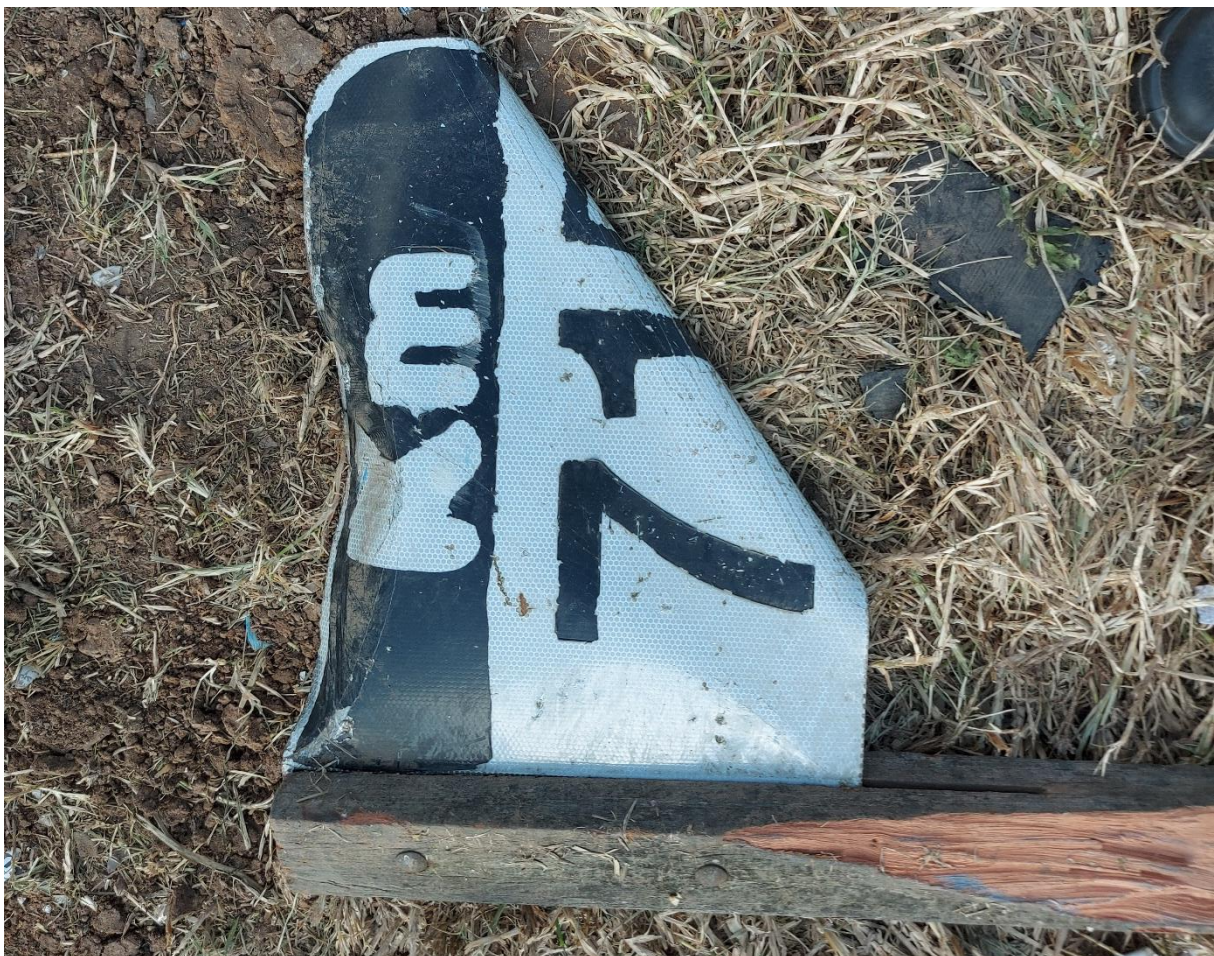
Figura 7. Mojón del kilómetro 71,5 dañado durante el suceso. Fuente: JST, 2024

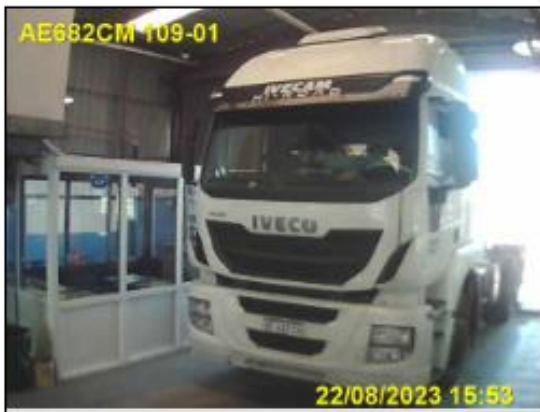
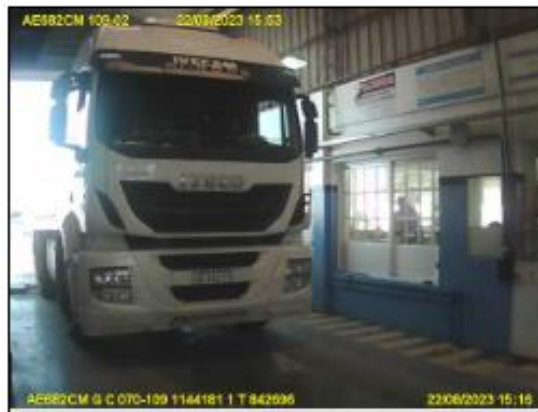
Código	Gravedad	Descripción	Observaciones
10010302	L	Letreros e Indicadores > Letreros e Indicadores Exteriores > Placas o Bandas Retroreflectivas > Estado deficiente y/o ubicación inadecuada

Figura 8. Fotovalidación y anomalías del tractor dominio AE682CM. Fuente: RTO, CENT, 2024

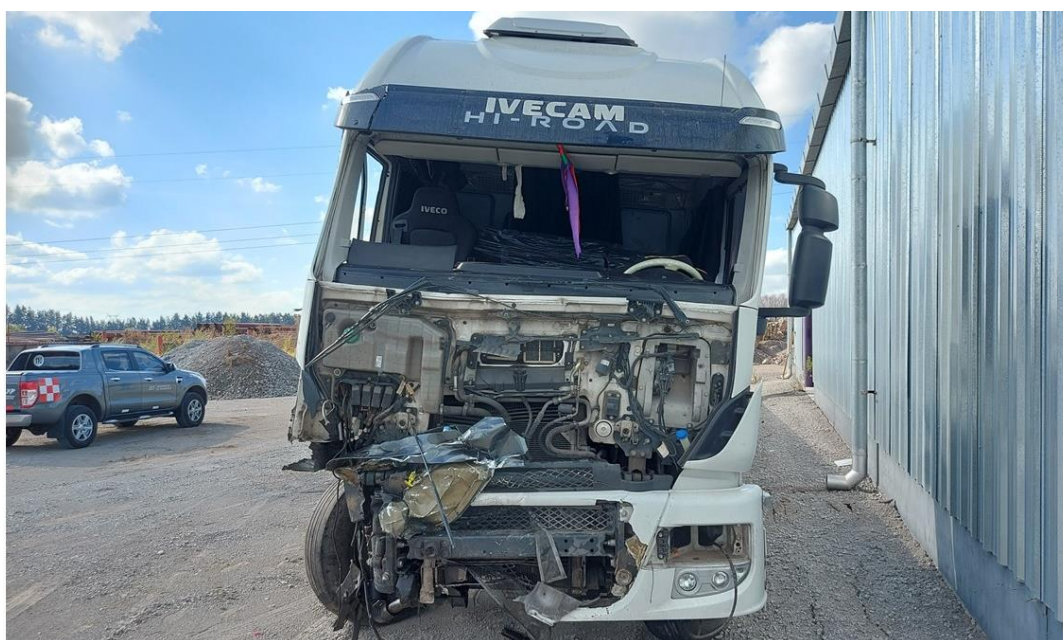
En el sector anterior, producto del choque de la unidad con la barrera de contención y la colisión con el Vehículo 2, presentó la rotura de ópticas, parabrisas, guardabarros derecho, sector derecho del alma del paragolpes y sistema de dirección.

Figura 10. Daños en el sector anterior del Vehículo 1. Fuente: JST, 2024

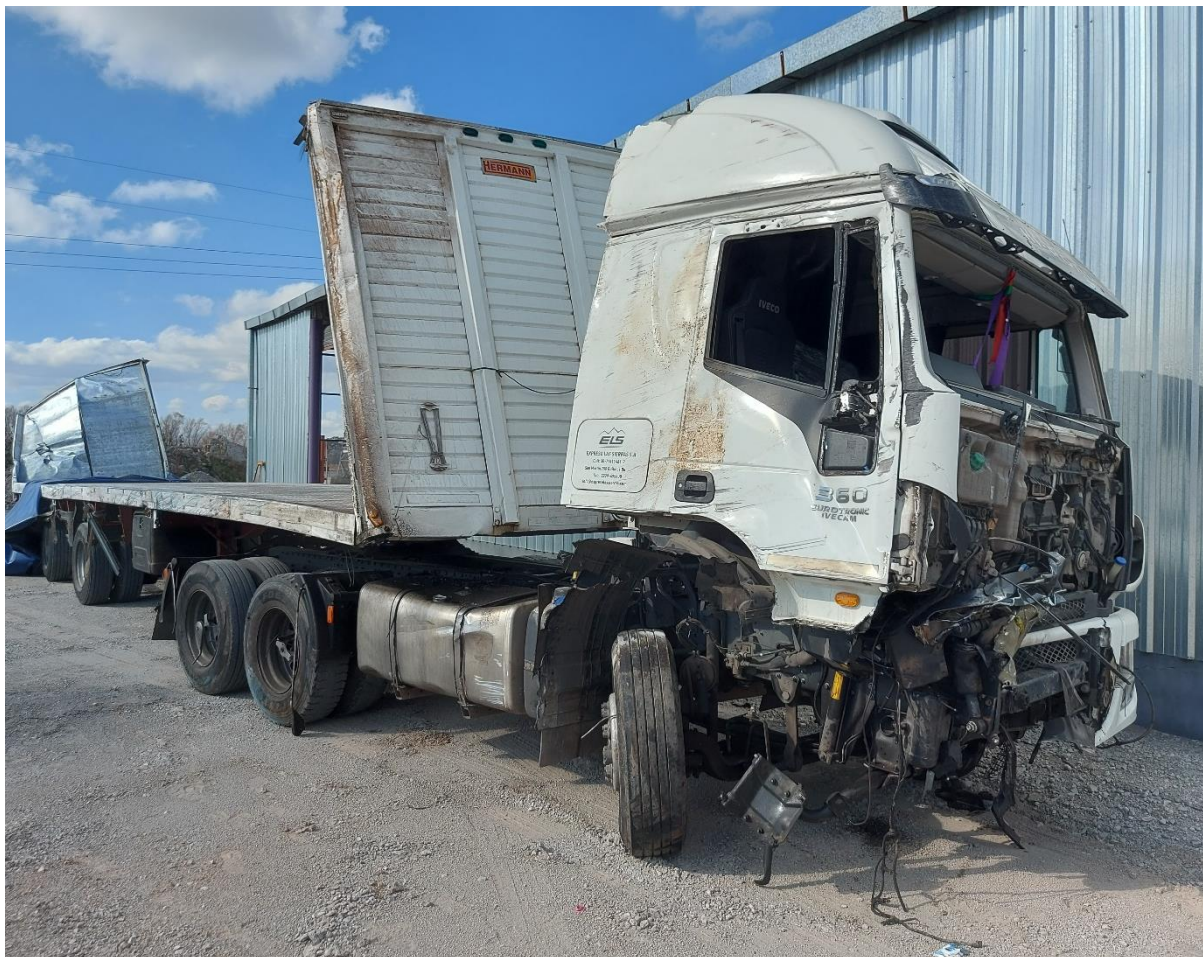
En el lateral derecho, producto del vuelco se observó rotura de espejo y vidrios laterales, desplazamiento de rueda delantera derecha, deformación de puerta, escalera de ascenso a la cabina, tanque de combustible, abolladuras y huellas de fricción en su lateral.

Figura 11. Daños en el lateral derecho del Vehículo 1. Fuente: JST, 2024

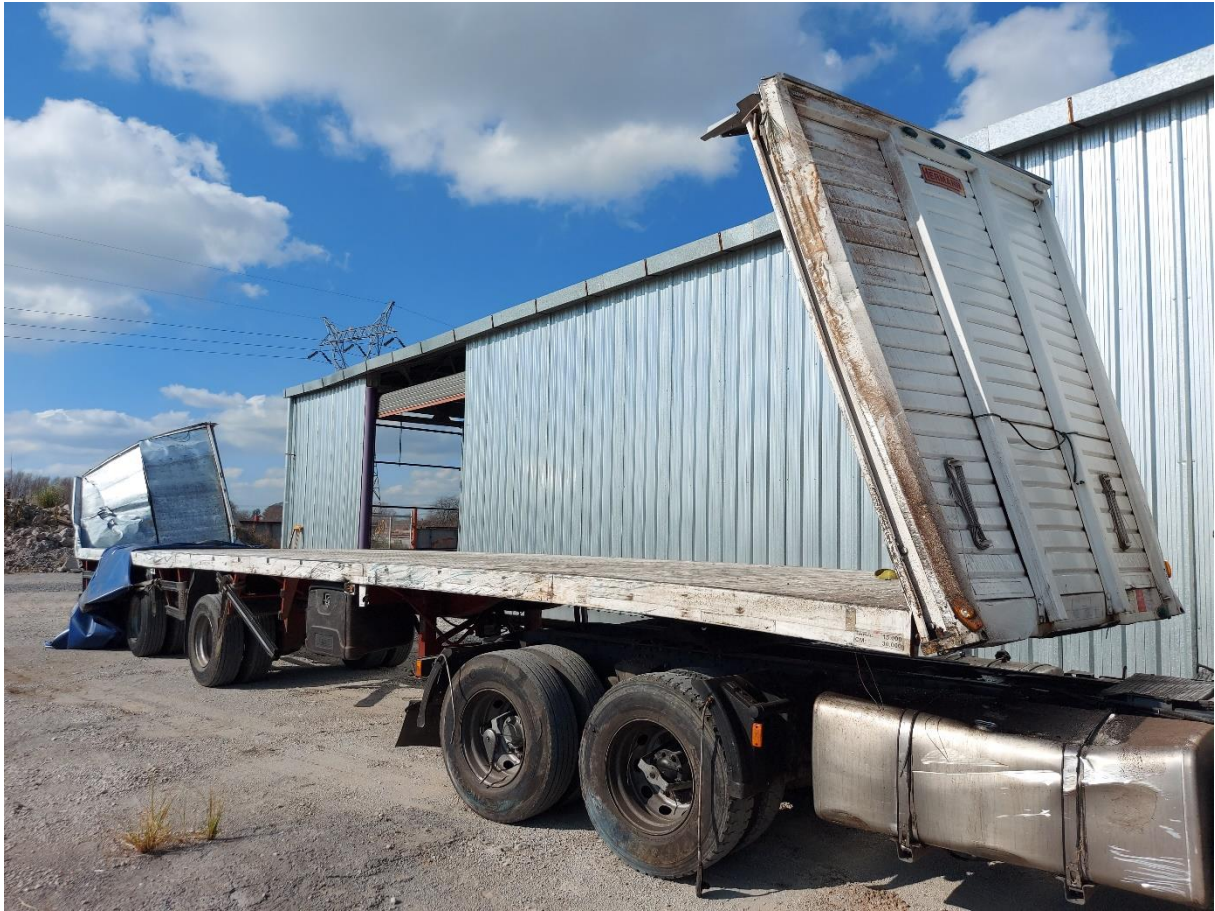
El semirremolque presentó el desplazamiento de la caja seca en el sector anterior con sentido hacia el sector posterior y pliegues de la caja en el sector posterior. En ambos laterales se observó el desprendimiento de las barras horizontales y verticales, lona protectora, paneles de la caja y ruedas.

Figura 12. Daños en el sector anterior y lateral derecho del Vehículo 1. Fuente: JST, 2024

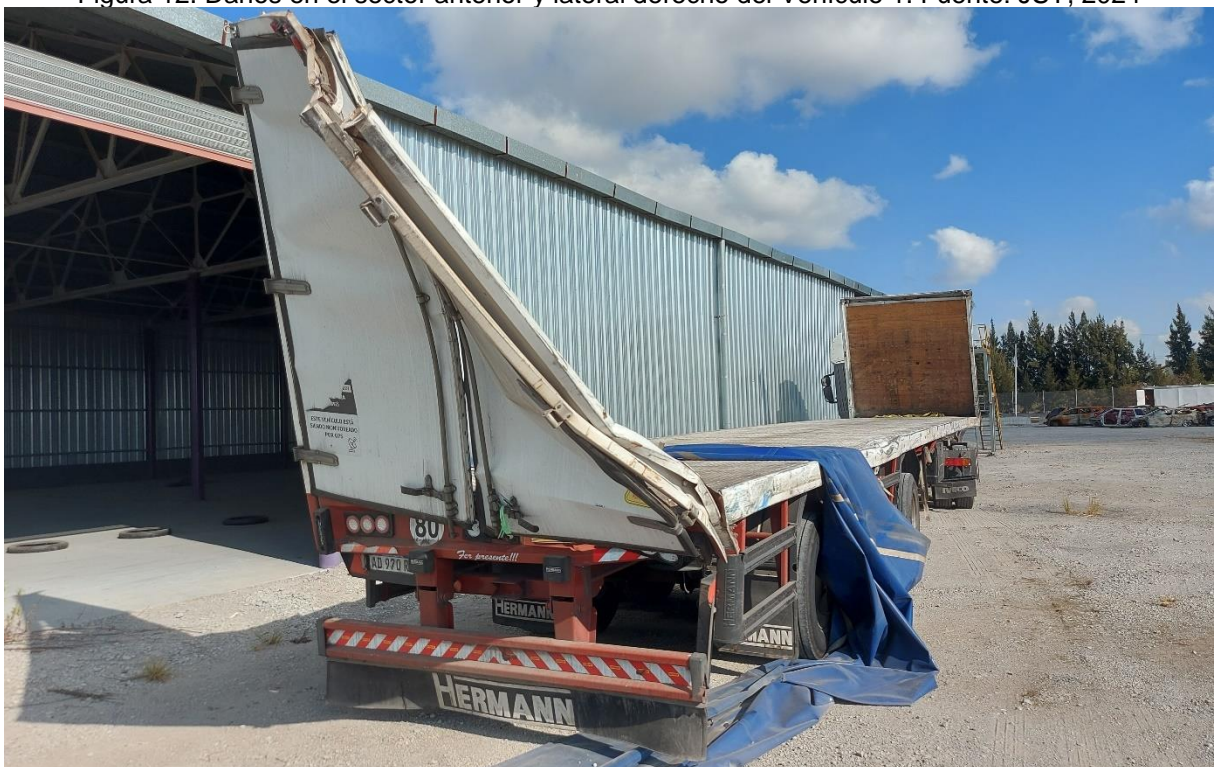
Figura 13 Daños en el sector posterior y lateral derecho del Vehículo 1. Fuente: JST, 2024

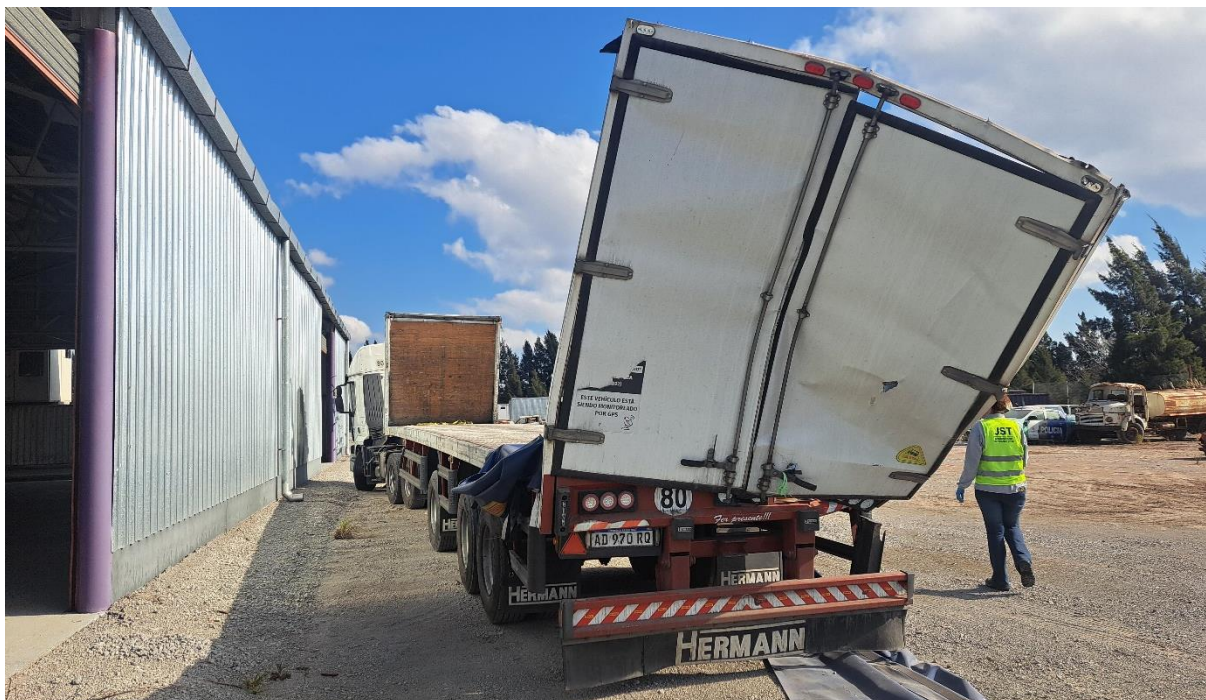
Figura 14. Vista angular posterior izquierda de daños en el Vehículo 1. Fuente: JST, 2024

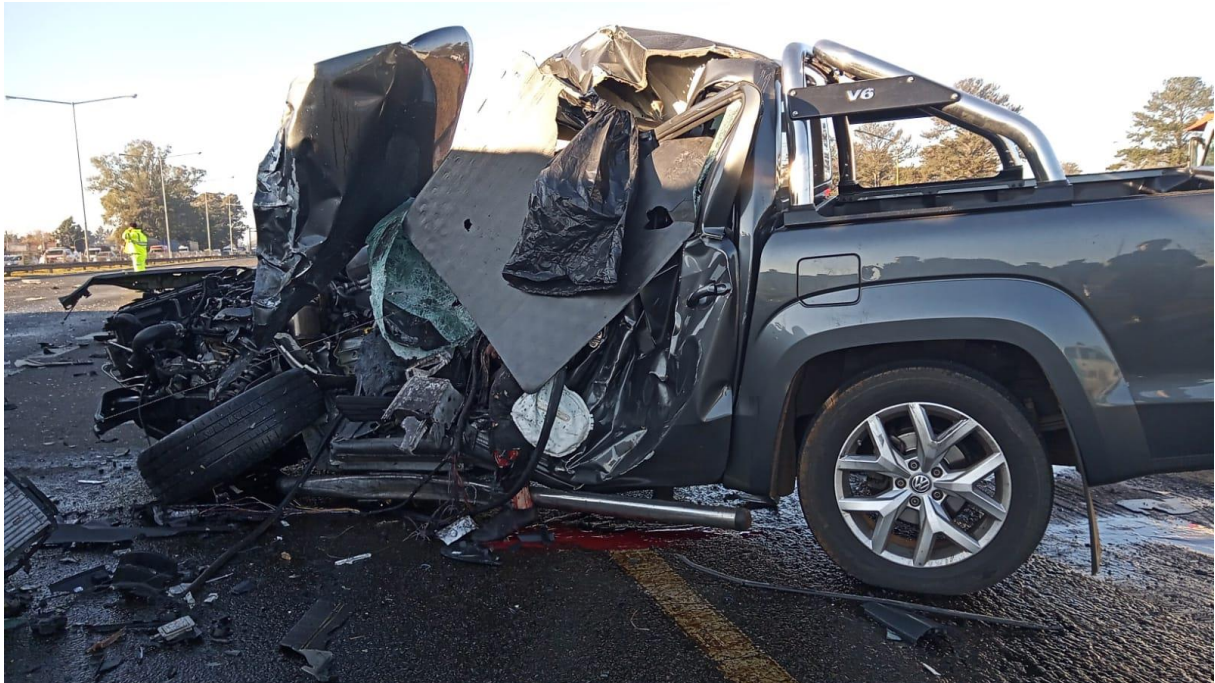
Producto de la colisión con el Vehículo 1, presentó daños directos en el tercio anterior y central del lateral izquierdo y del sector anterior, que afectaron múltiples partes de la carrocería, chasis y mecánicas.

Figura 15. Daños en el lateral izquierdo del Vehículo 2. Fuente: JST, 2024

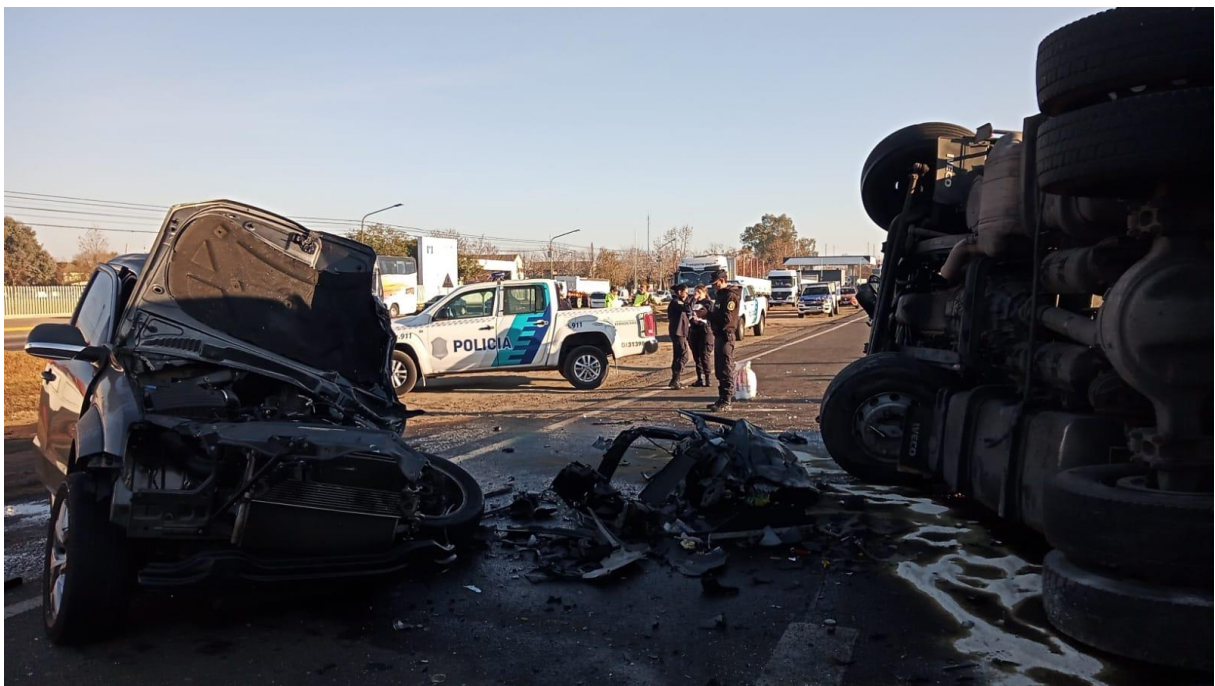
Figura 16. Sector anterior del Vehículo 2 con daños y desprendimiento de carrocería. Fuente: JST, 2024

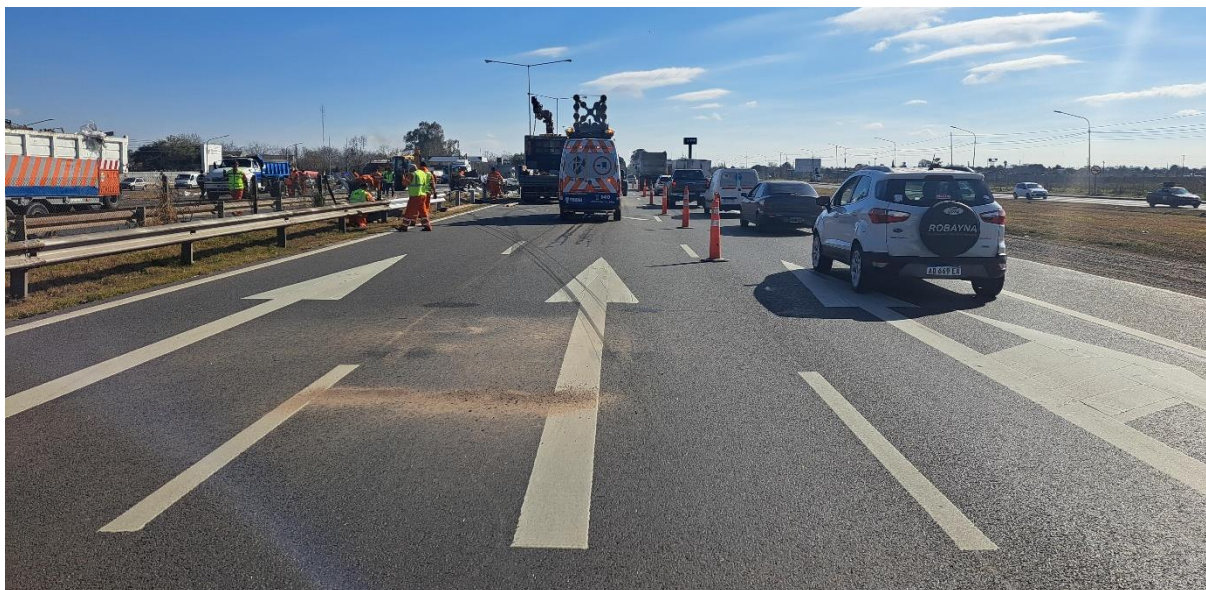
El inicio de las huellas de derrape de neumáticos izquierdos correspondientes al Vehículo 1, comienzan sobre la mitad derecha del carril central de la mano hacia Rosario, por lo que se infiere su procedencia desde el carril externo o derecho. Dichas huellas acceden al cantero central a los 25,5 m de su inicio, donde a su izquierda se registran sobre la calzada otras huellas y el inicio de efracciones por arrastre metálico contra la cinta asfáltica, relacionables al vuelco.

Figura 17. Inicio de la huella de derrape del Vehículo 1 sobre la mano con sentido hacia CABA.

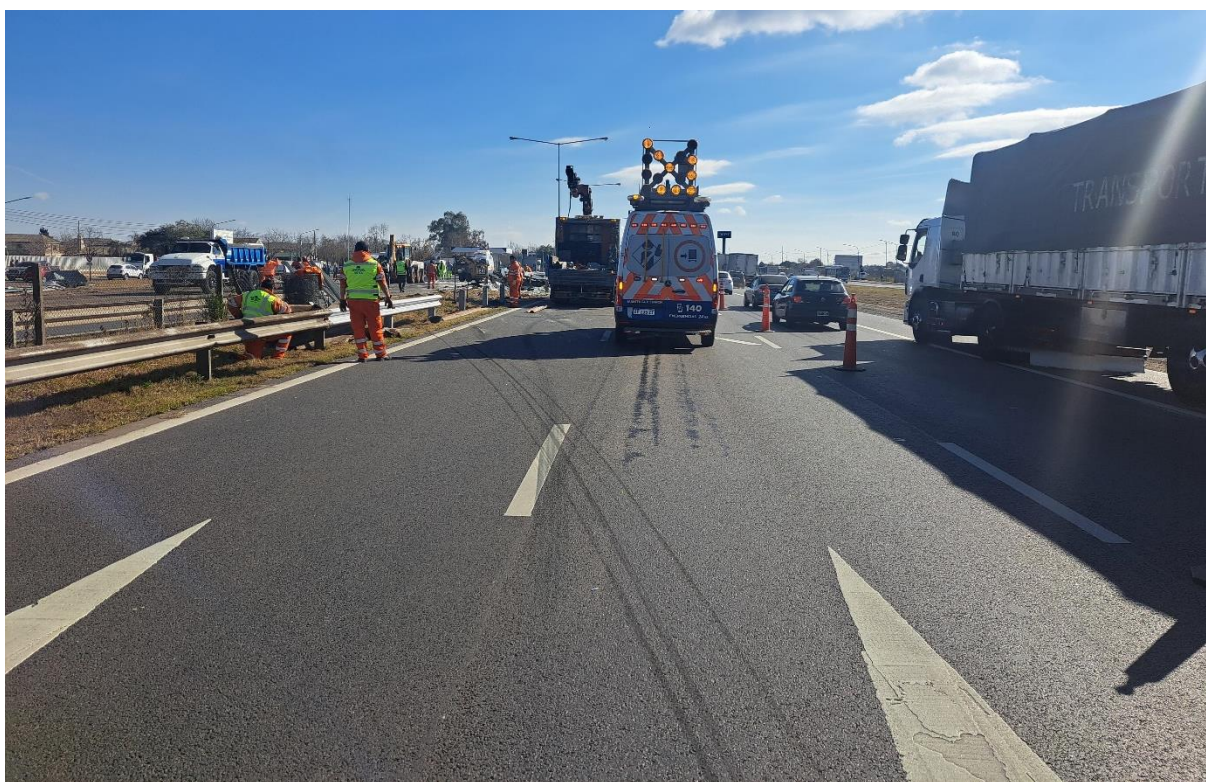
Figura 18. Continuación de la huella de derrape del Vehículo 1 en dirección al cantero central. Fuente:

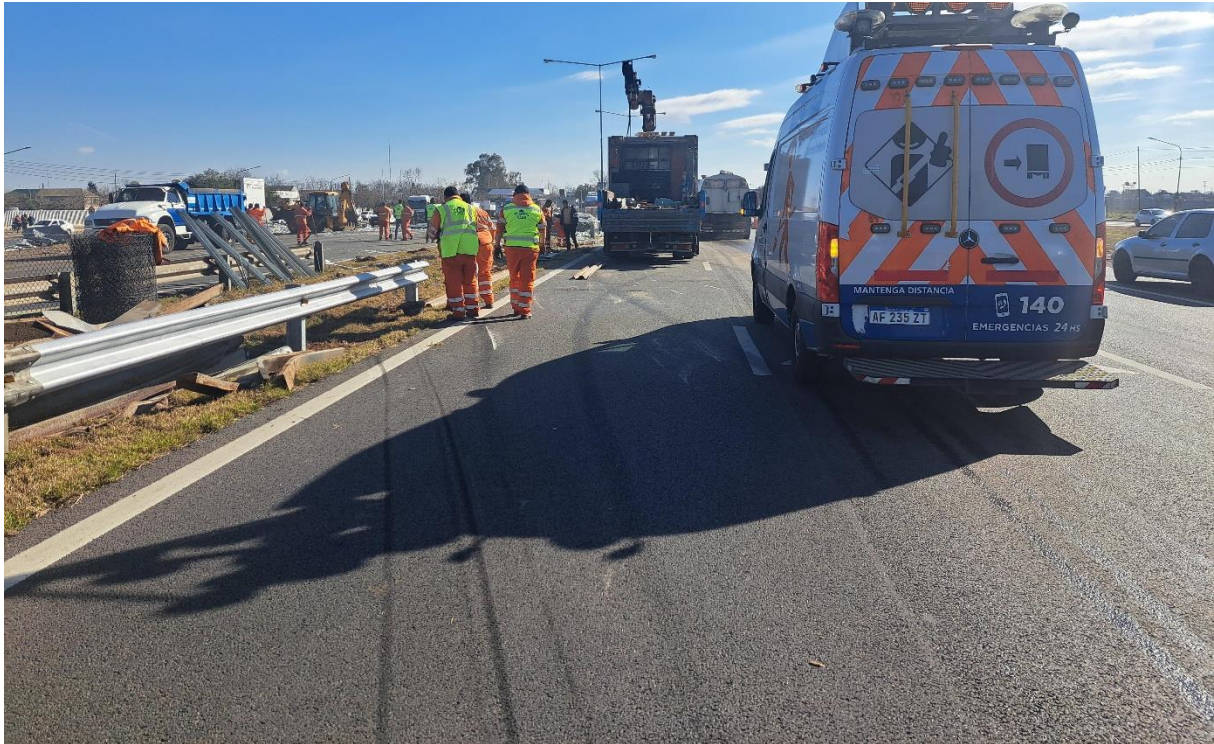
Figura 19. Ingreso de la huella de derrape del Vehículo 1 al cantero central. Fuente: JST, 2024

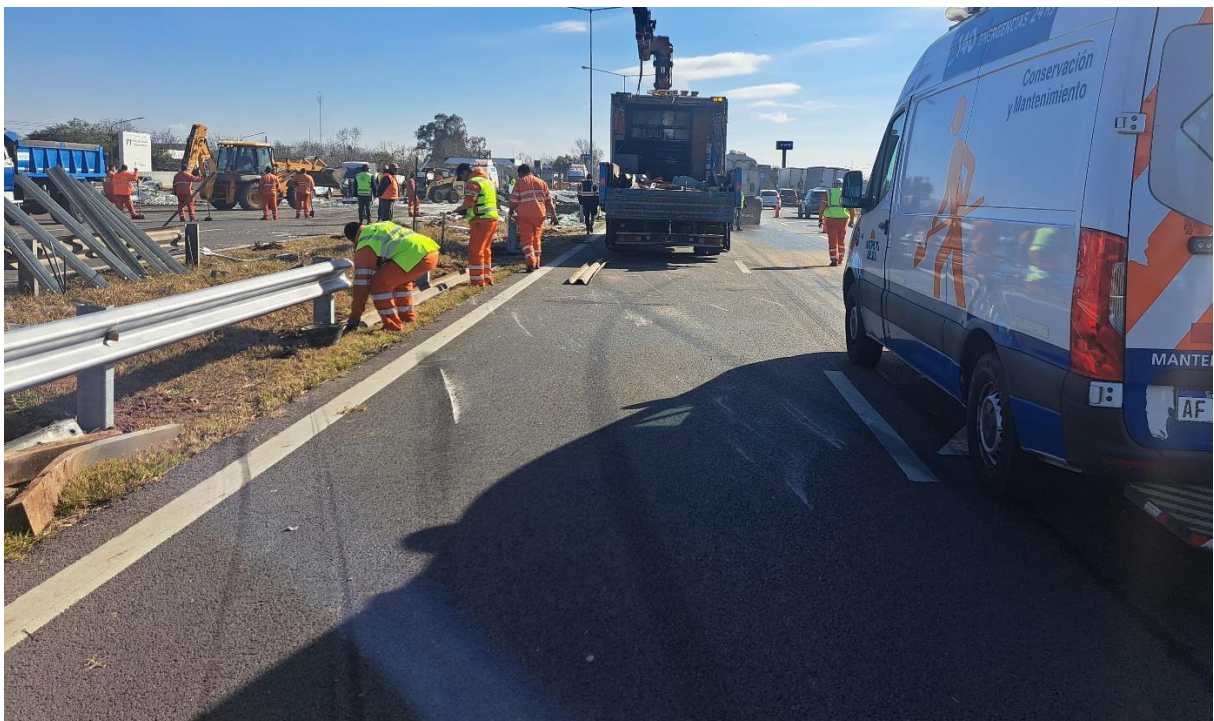
Figura 20. Comienzo del grupo de efracciones generadas por del Vehículo 1. Fuente: JST, 2024

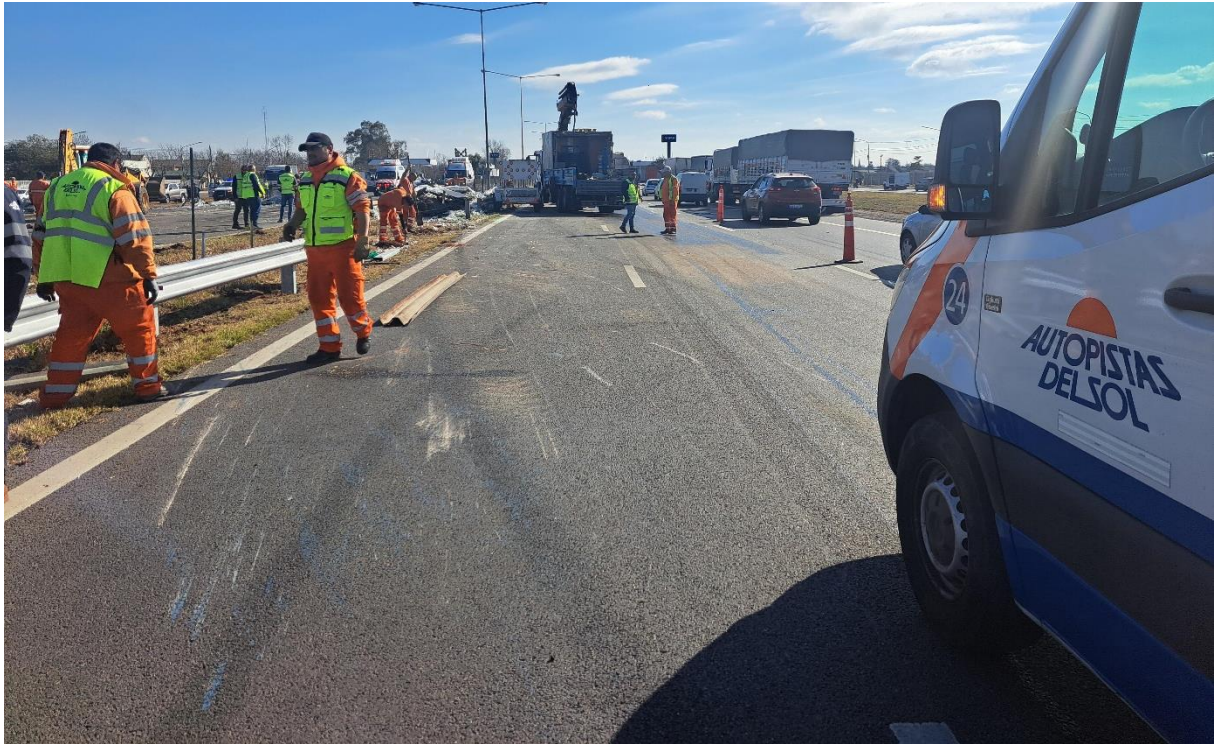
Figura 21. Continuación del grupo de efracciones y transferencia de pintura azul del Vehículo 1.

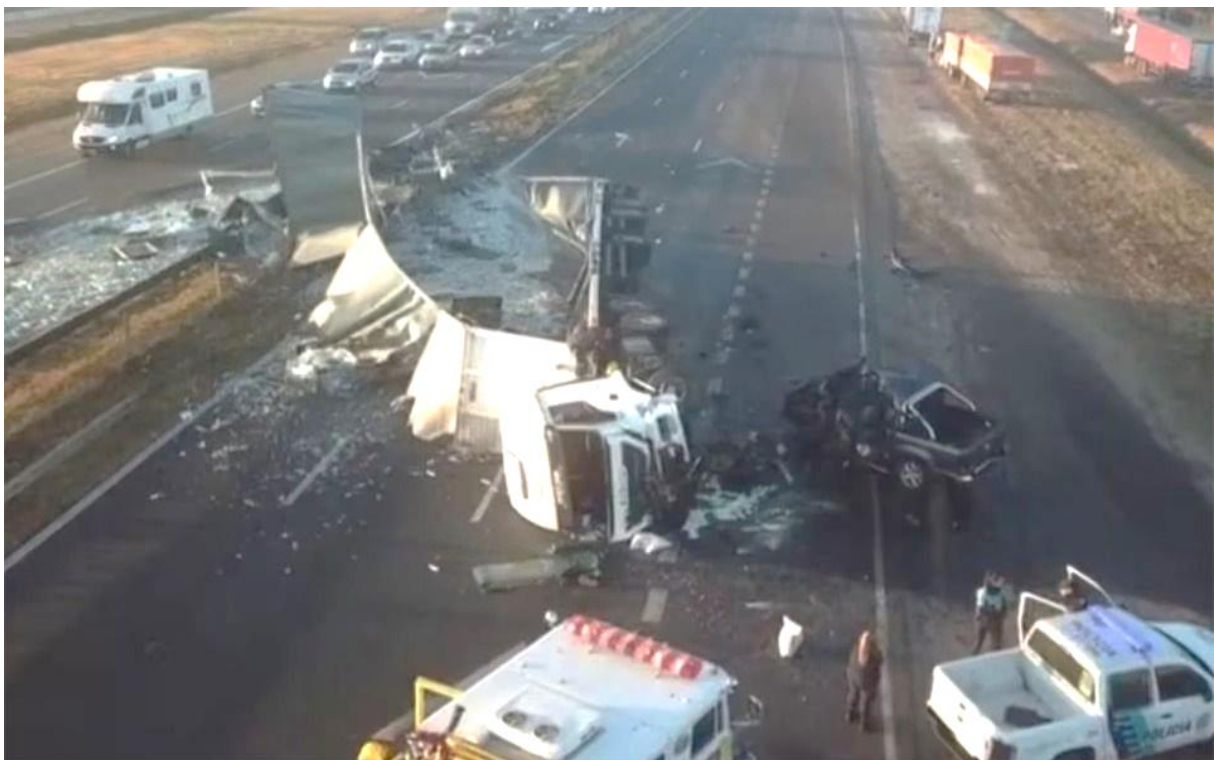
El Vehículo 1 finalizó sobre la mano con sentido hacia CABA, apoyado sobre el lateral derecho y ocupando los tres carriles de circulación. El Vehículo 2 finalizó sobre el carril auxiliar de aceleración y banquina.

Figura 22. Posiciones finales de los vehículos y restos de la carga sobre la vía. Fuente: [EL DIA](#), 2024
