# Informe preliminar

Título: 237. IP. Pasajeros. Despiste y vuelco. Lezama. Buenos Aires

Lugar: Ruta Provincial 2 kilómetro 141, Lezama, Buenos Aires

Fecha y hora: 25 de julio de 2024 03:30 (UTC-3)

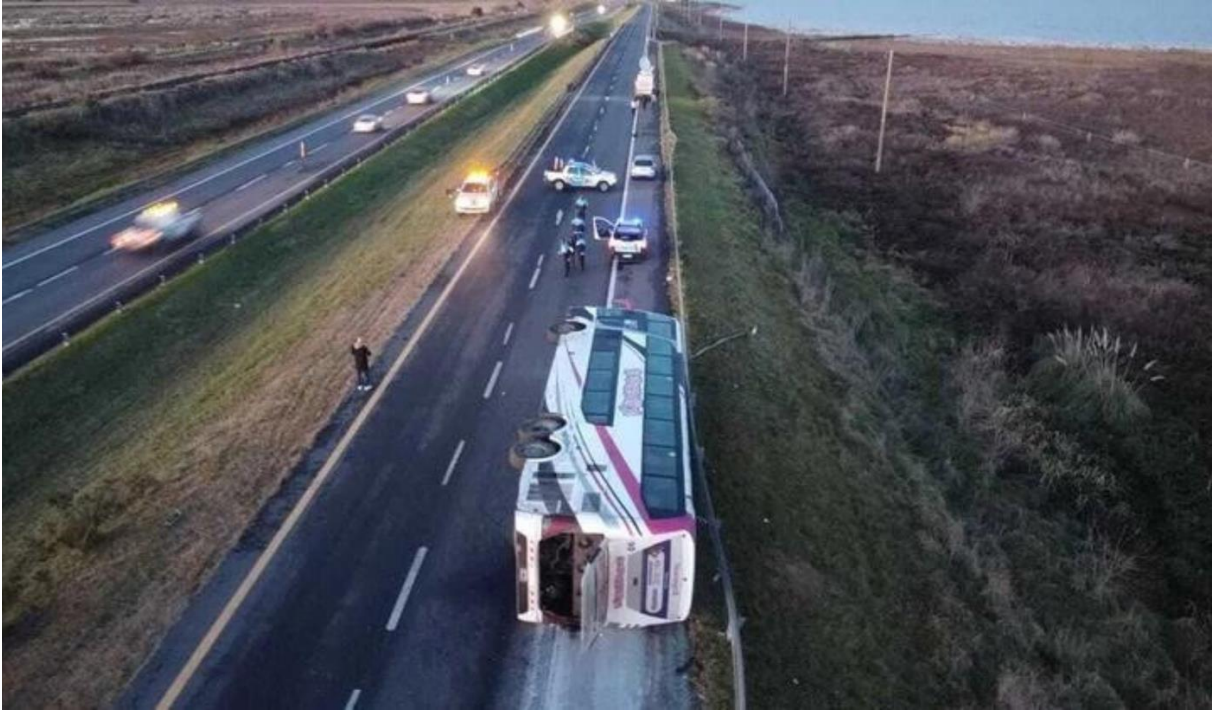
Figura 1. Posición final del ómnibus doble piso. Fuente: AUBASA, 2024

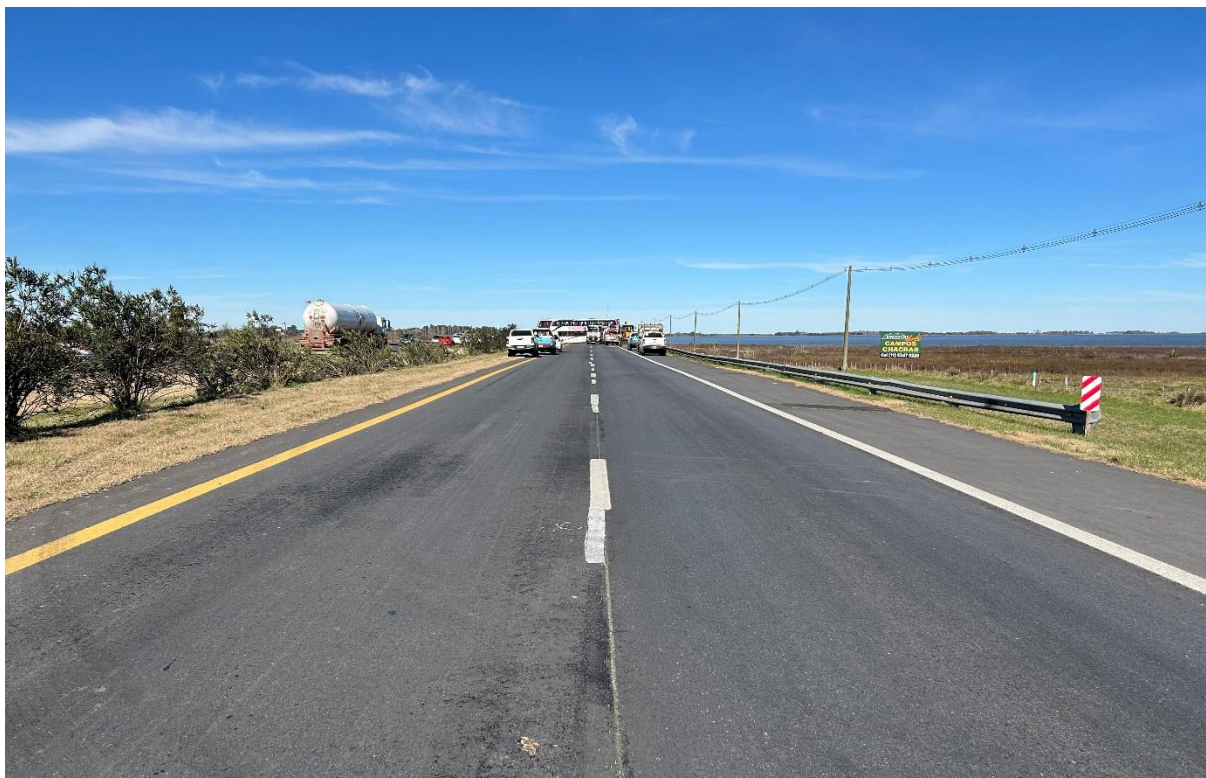
Se relevó señalización vertical y horizontal en la zona del suceso. Entre ellas, se observó línea continua de demarcación de borde de calzada de color amarillo a la izquierda y blanco a la derecha, y línea blanca discontinua de separación de carriles, todas ellas en buen estado de conservación. Como señalización vertical se observó un panel de prevención de obstáculo rígido en el comienzo de la barrera de contención metálica.

Figura 3. Vista del sentido de circulación del ómnibus donde puede observarse la señalización vertical y horizontal presente. Fuente: JST, 2024

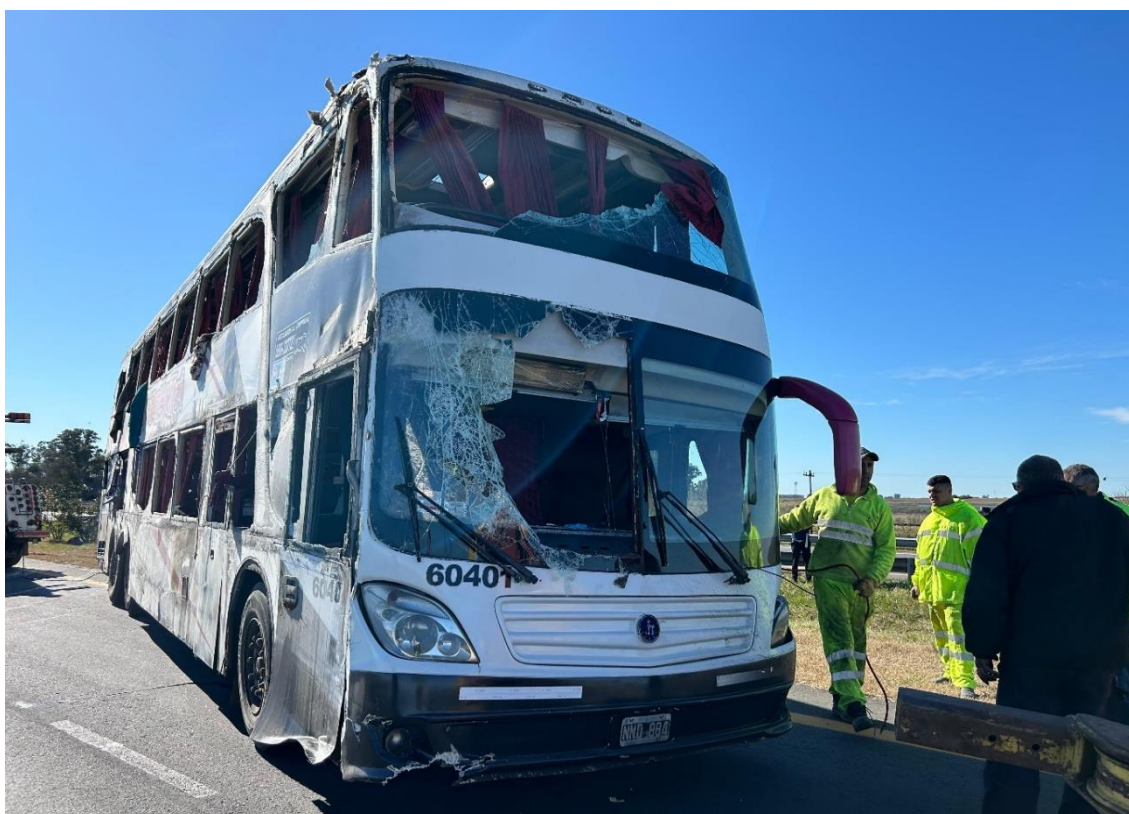
Se observaron daños producto del vuelco en todo el lateral derecho de la unidad, que incluyen rotura de carrocería y cristales. En el sector anterior se registró la rotura de los parabrisas superior e inferior derecho, compatible con maniobras de evacuación, y rotura del extremo derecho de paragolpes, compatible con maniobras de remoción vehicular. Sobre la parte izquierda, se observaron daños por raspado.

Figura 5. Vista de los daños en sector anterior del Vehículo 1. Fuente: JST, 2024

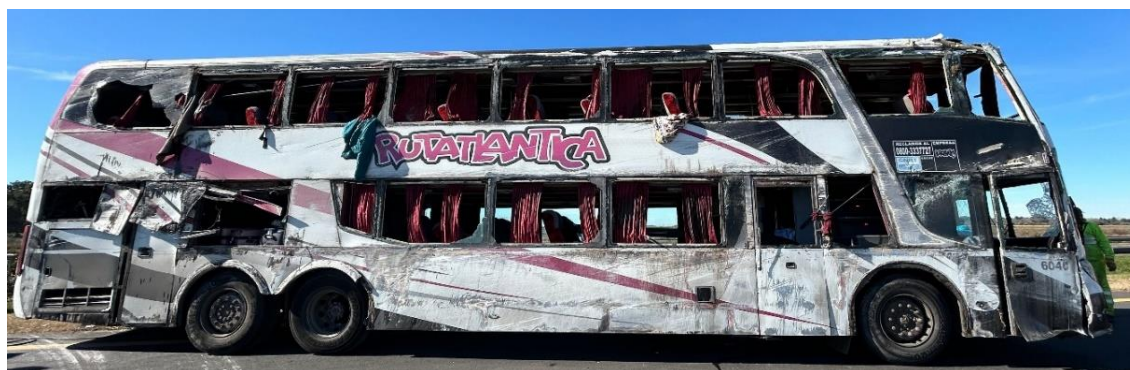
Figura 6. Vista de los daños en el lateral derecho del Vehículo 1. Fuente: JST, 2024

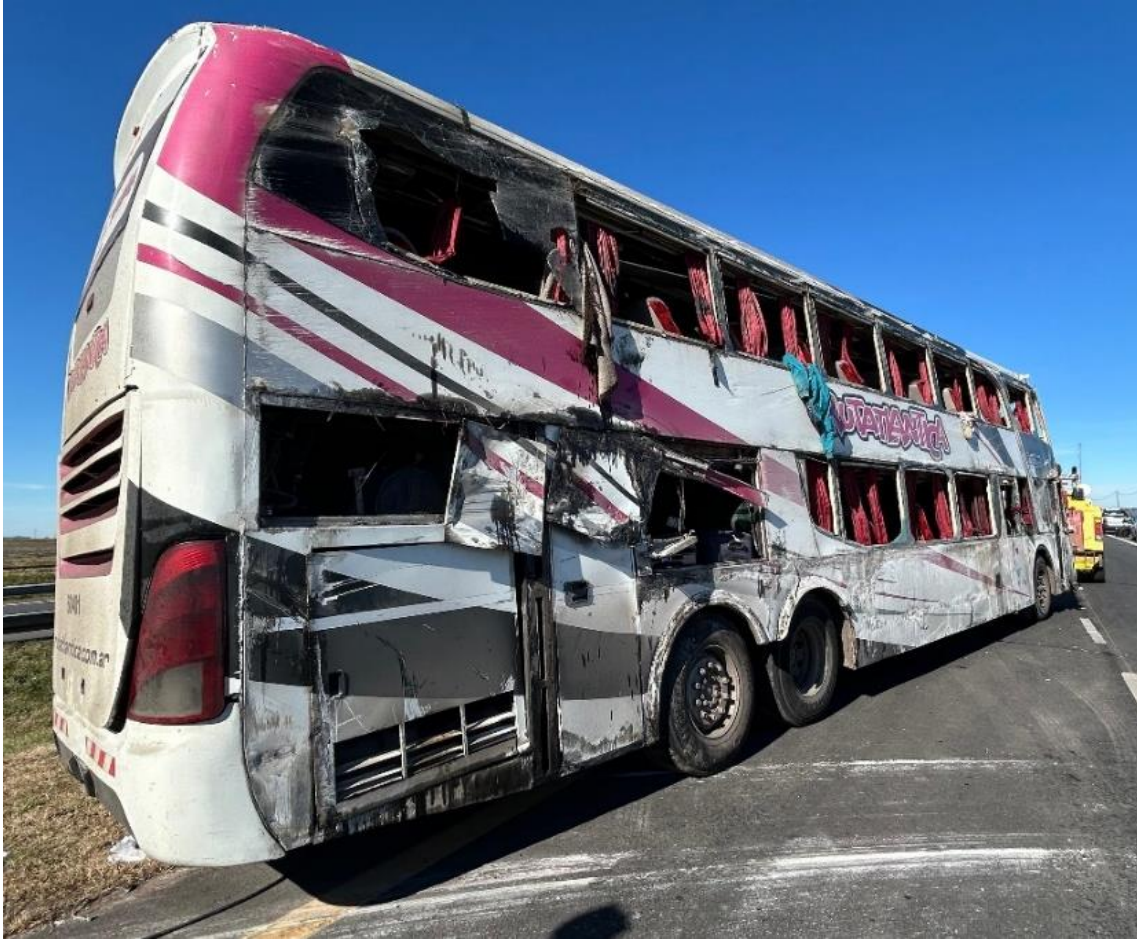
Figura 7. Vista de los daños en el lateral derecho del Vehículo 1. Fuente: JST, 2024

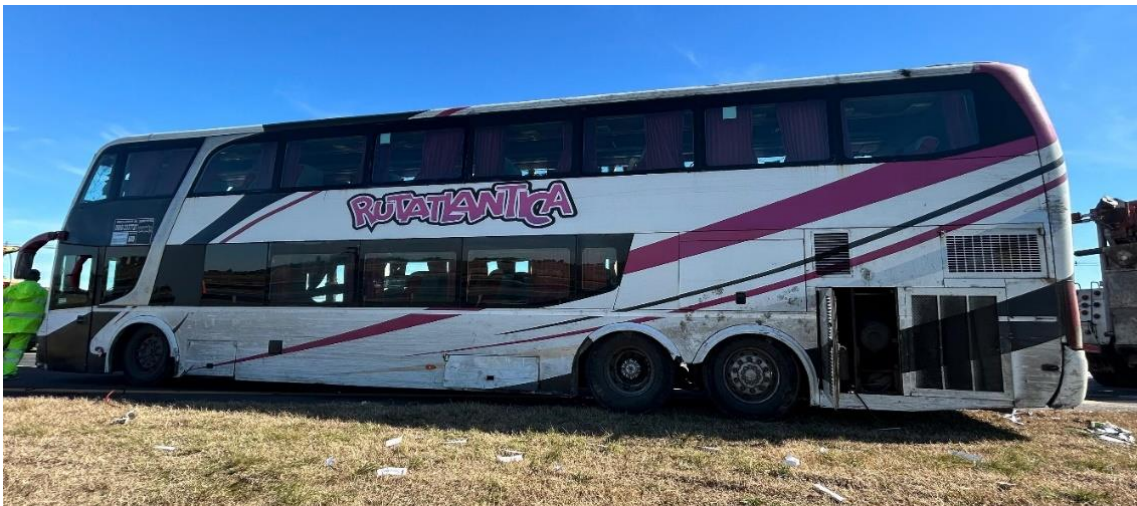
Figura 8. Vista del lateral izquierdo del Vehículo 1. Fuente: JST, 2024

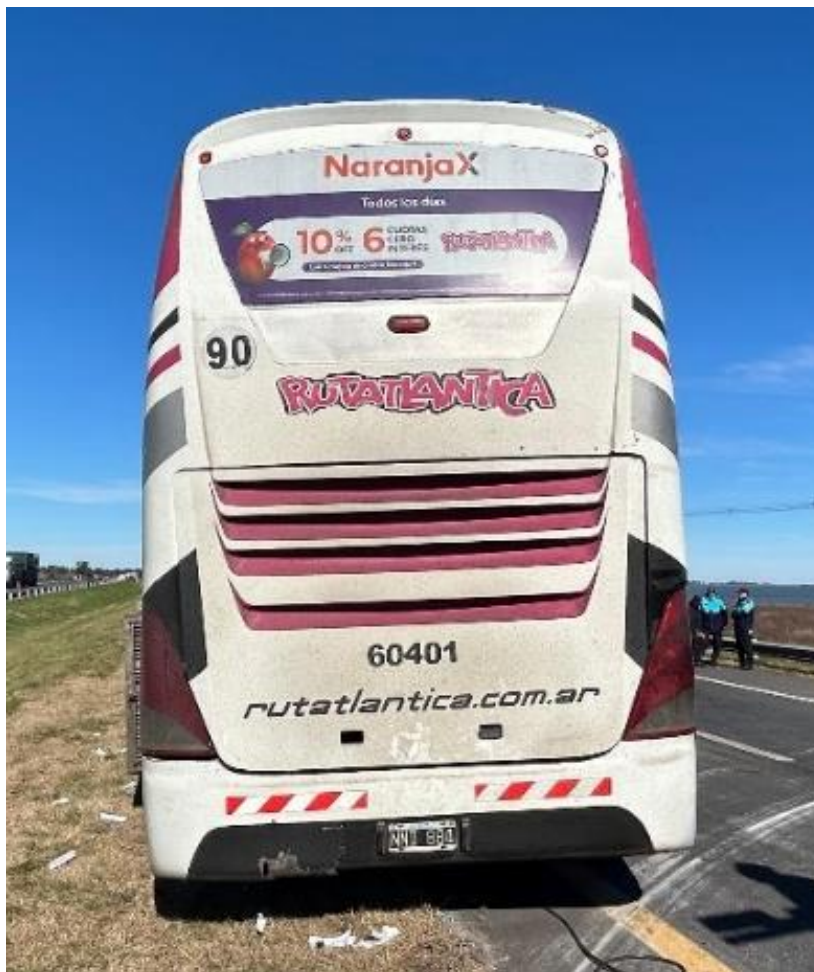
Figura 9. Vista del sector posterior del Vehículo 1. Fuente: JST, 2024

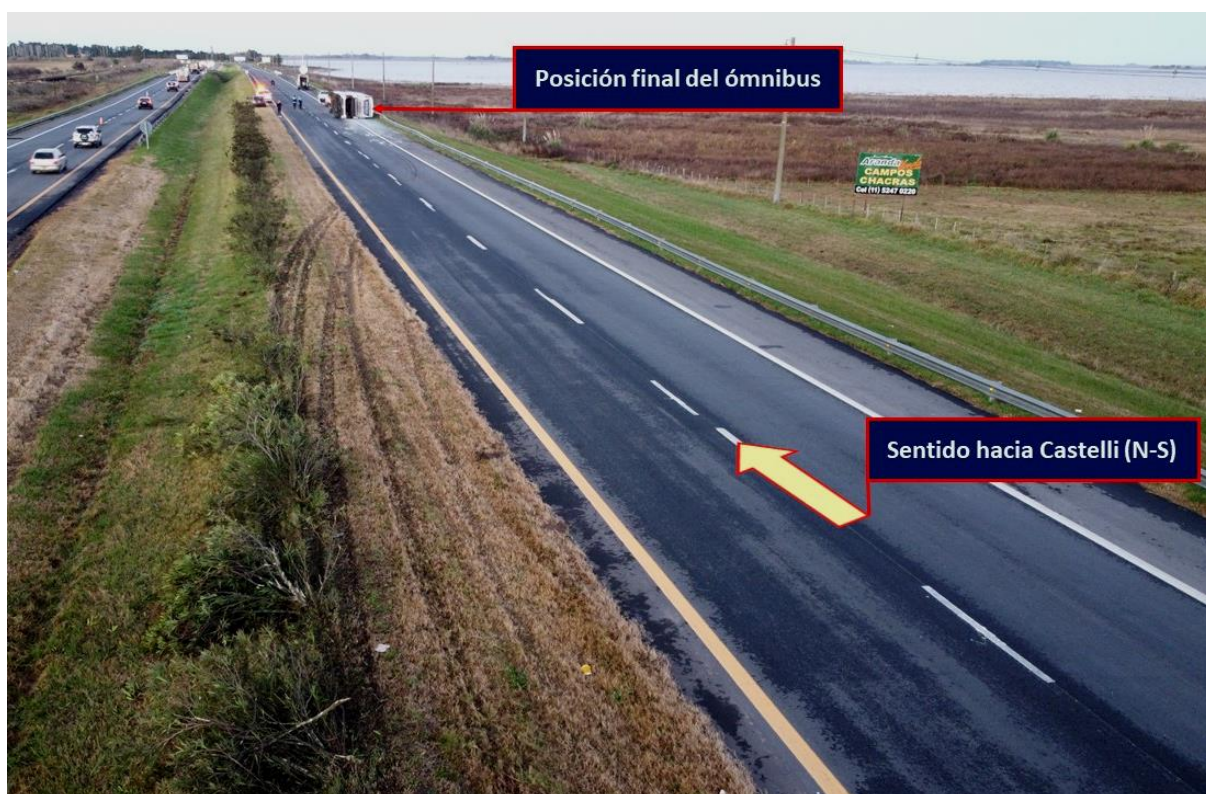
Figura 10. Vista aérea tomada desde el cantero central con sentido hacia Castelli, en la que se incorporaron referencias. Se observan huellas del ómnibus sobre el cantero central. Fuente:

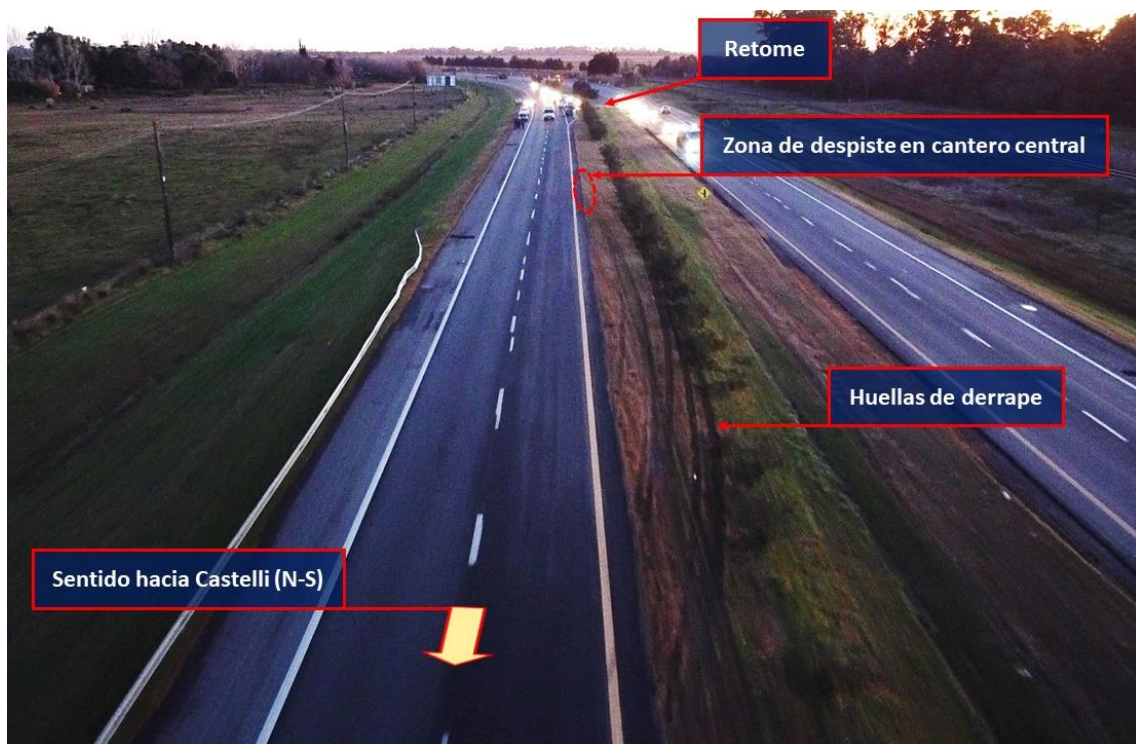
Figura 11. Vista aérea en sentido opuesto a la circulación del vehículo. Se indican referencias, zona de despiste y huellas en cantero central. Fuente: AUBASA, 2024

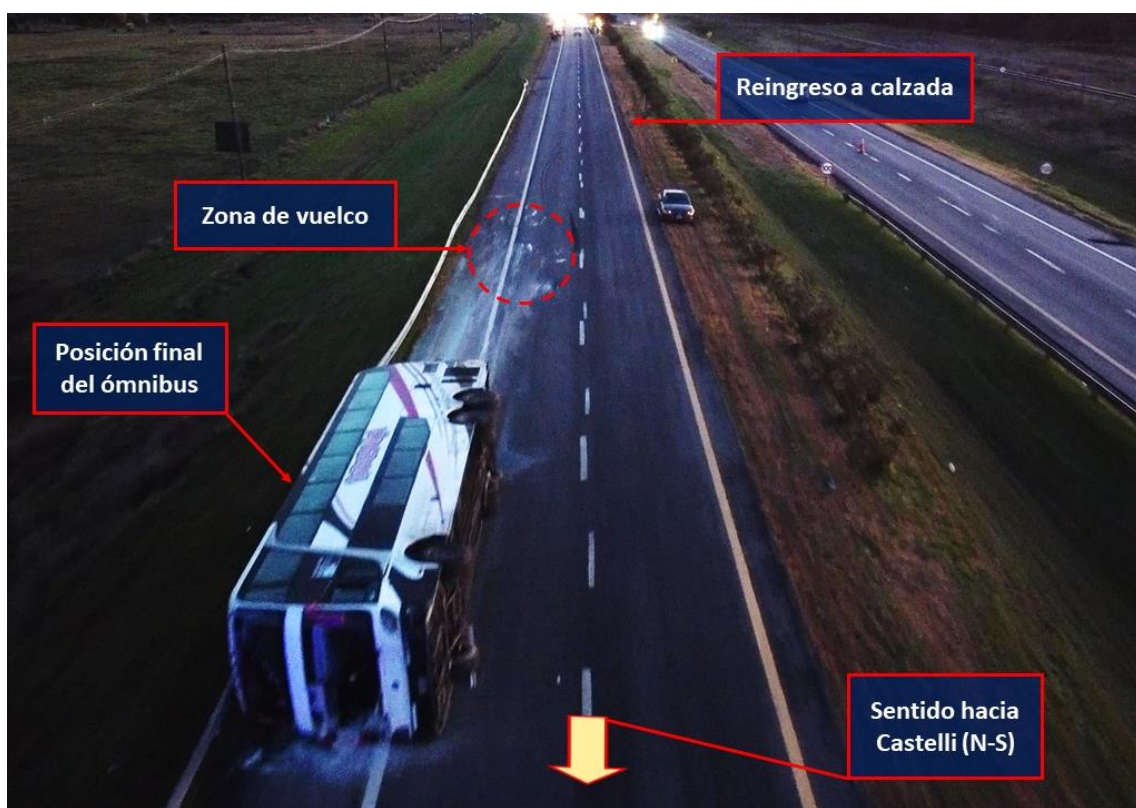
Figura 12. Vista aérea en sentido opuesto a la circulación del vehículo. Se indica sentido del tránsito y zonas de reingreso a calzada, vuelco y posición final del vehículo. Fuente: AUBASA, 2024

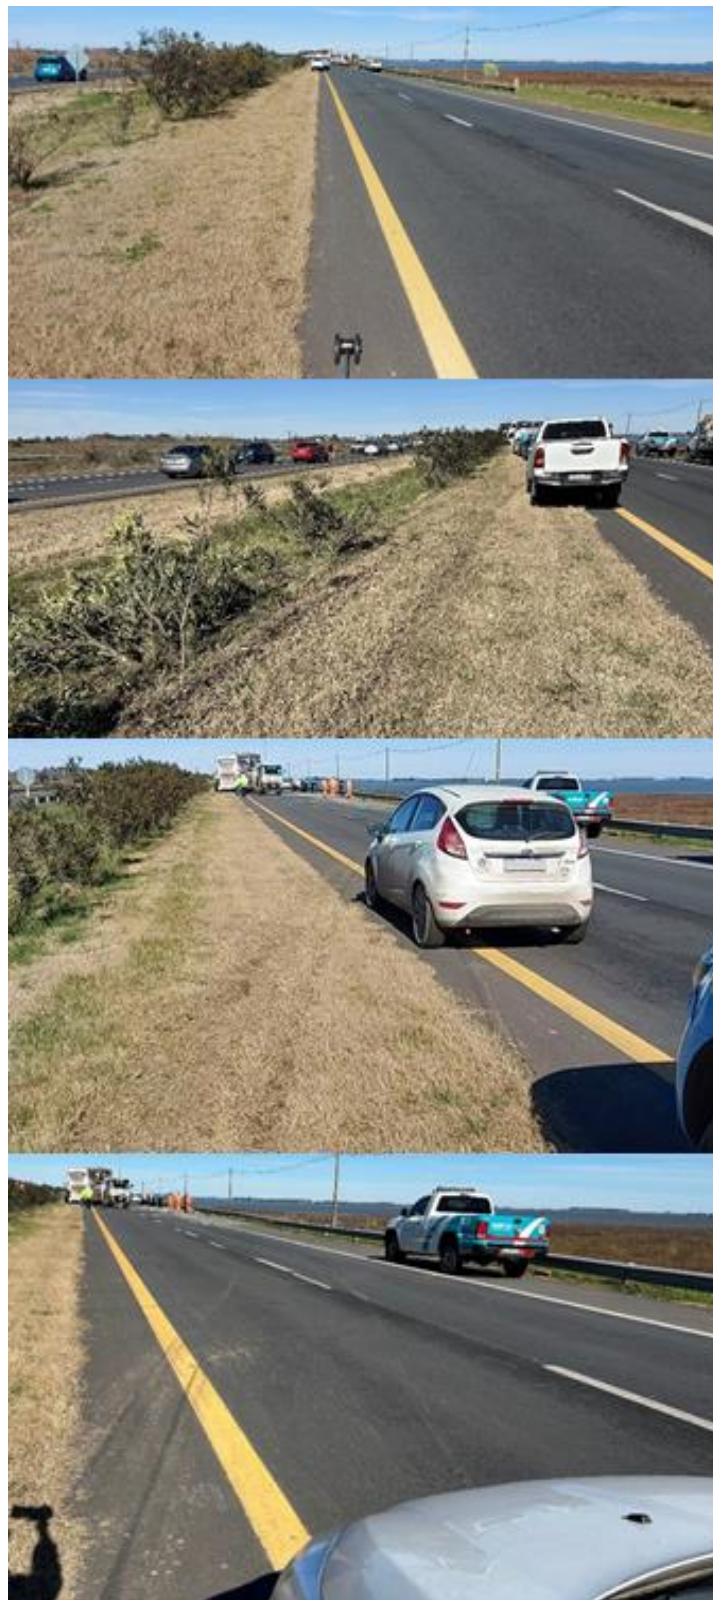
Figura 13. Secuencia fotográfica de la trayectoria de las huellas del ómnibus, desde su despiste hasta su reingreso a calzada. Fuente: JST, 2024

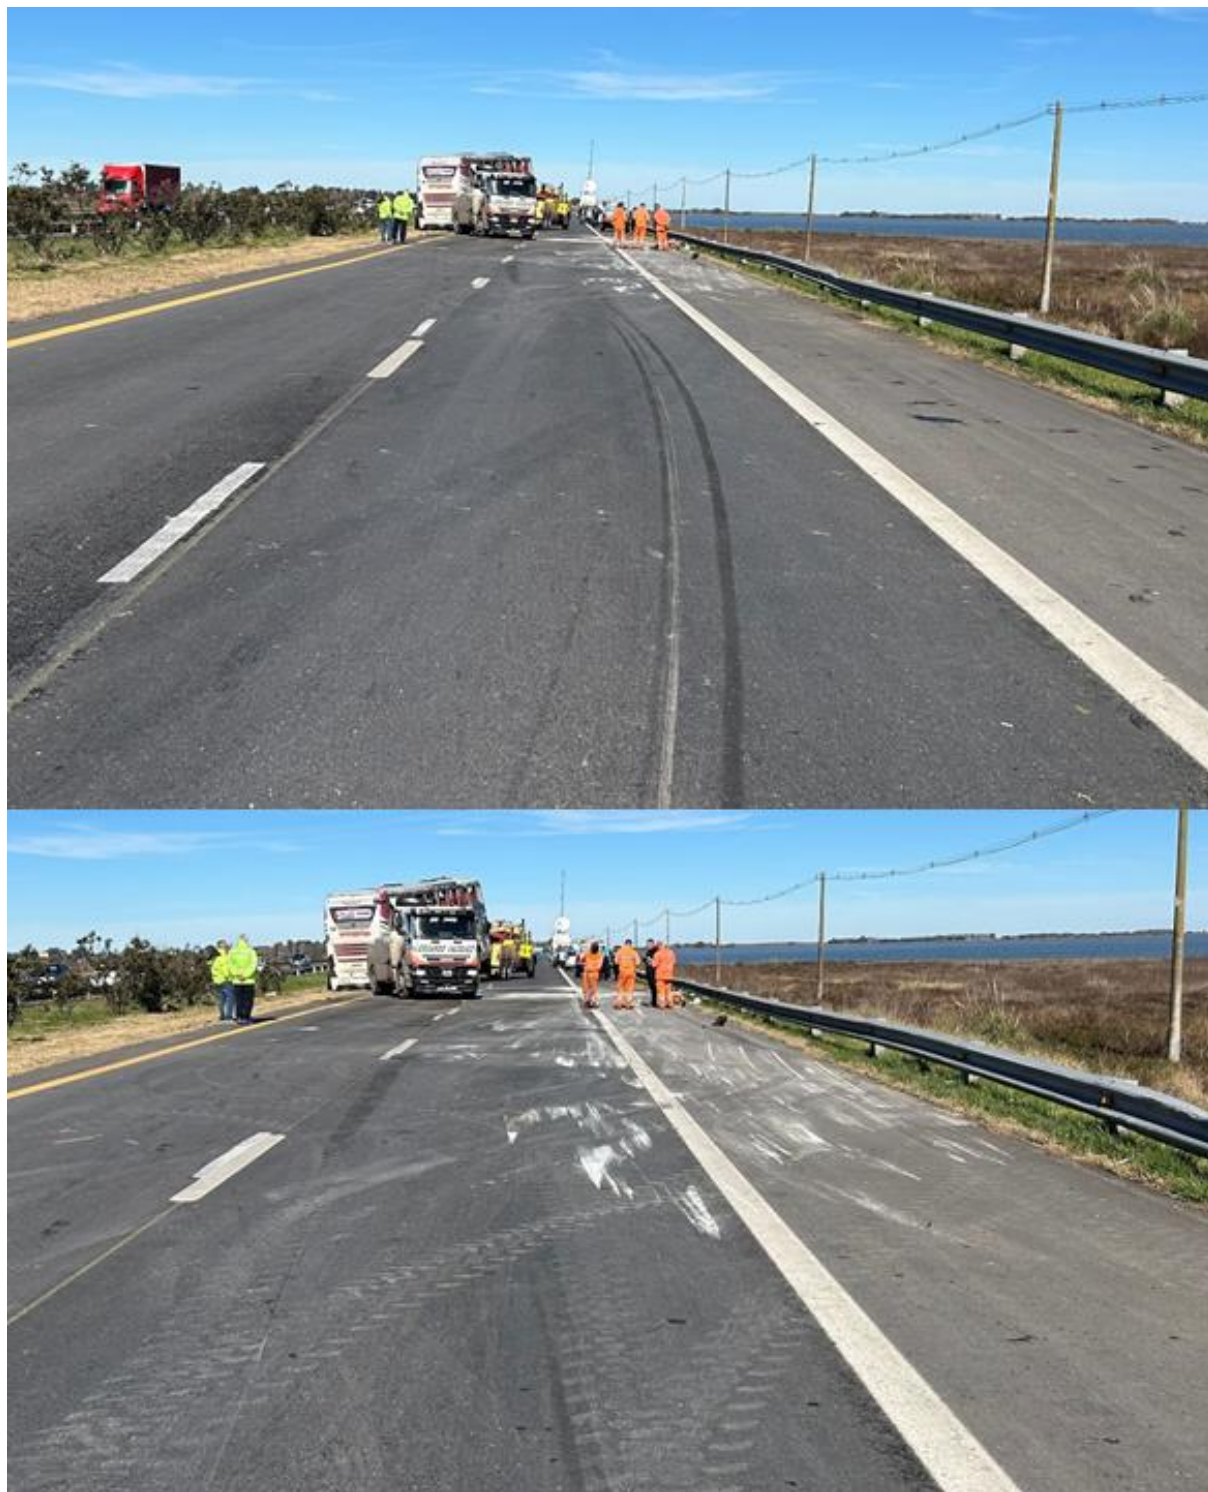
Figura 14. Imágenes con sentido hacia Castelli. Superior: huellas de derrape previas al vuelco. Inferior: inicio de los rastros asociados al vuelco de la unidad. Fuente: JST, 2024

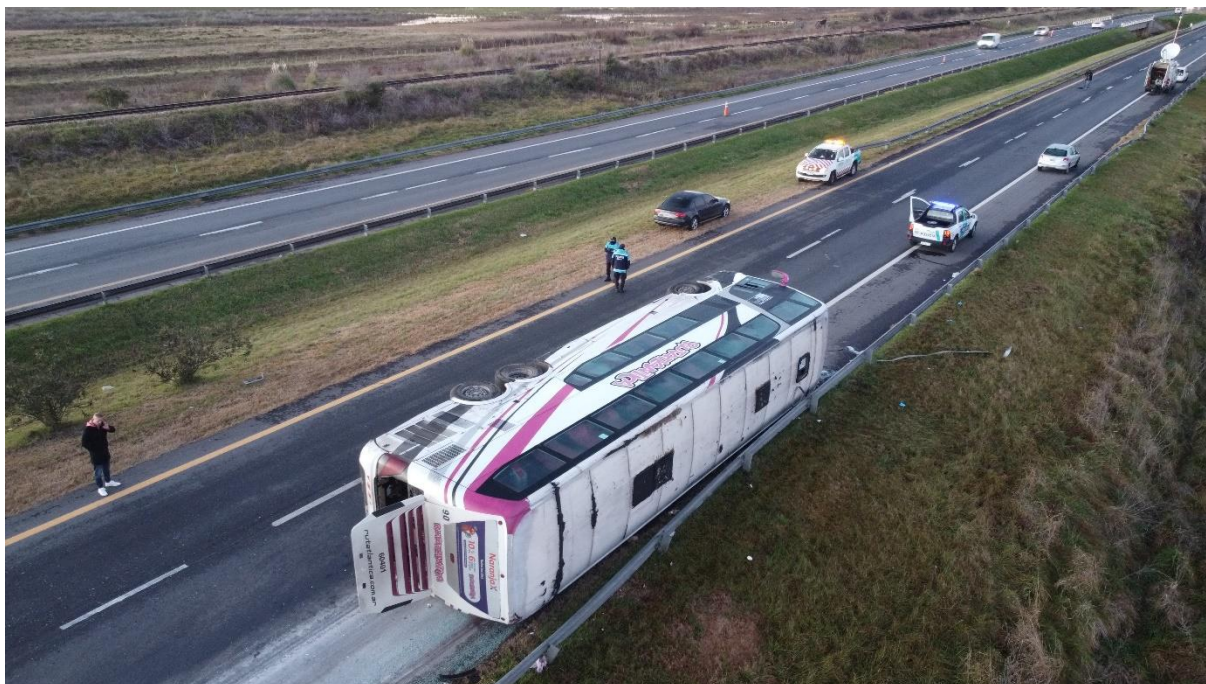
Figura 15. Posición final del vehículo sobre la banquina externa y el carril derecho. Fuente: AUBASA, 2024
