Informe básico

Expediente: EX-2024-87126789- -APN-DNISAU#JST

Título: 238. IB. Cargas. Colisión. Oncativo. Córdoba

Fecha y hora: 14 de agosto de 2024 7:20 (UTC-3)

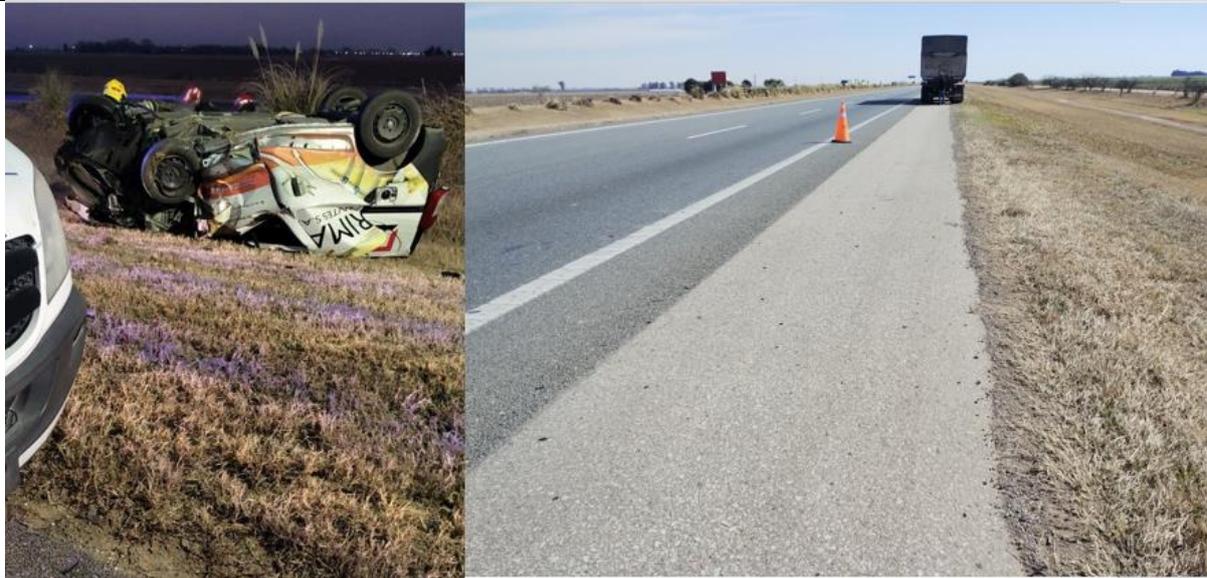
Figura 1. Posiciones finales de los vehículos intervinientes. Fuentes: [Lo que pasa](#) (izquierda) y JST (derecha), 2024
