Informe preliminar

Título: 241. IP. Cargas. Colisión. La Calera. Córdoba

Lugar: Ruta Provincial E55, kilómetro 11, La Calera, Córdoba

Dirección Nacional de Investigación de Sucesos Automotores

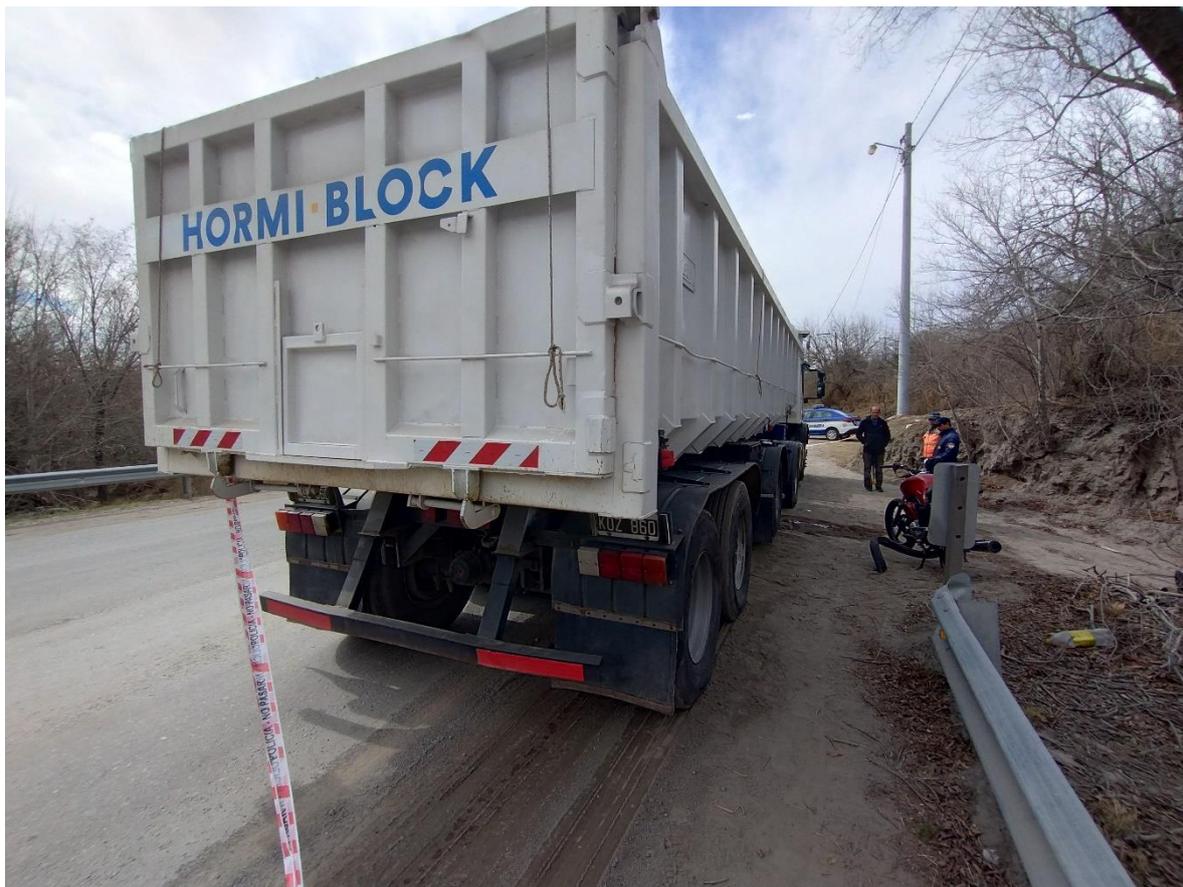
Figura 1. Posición final del camión interviniente en el suceso. Fuente: JST, 2024

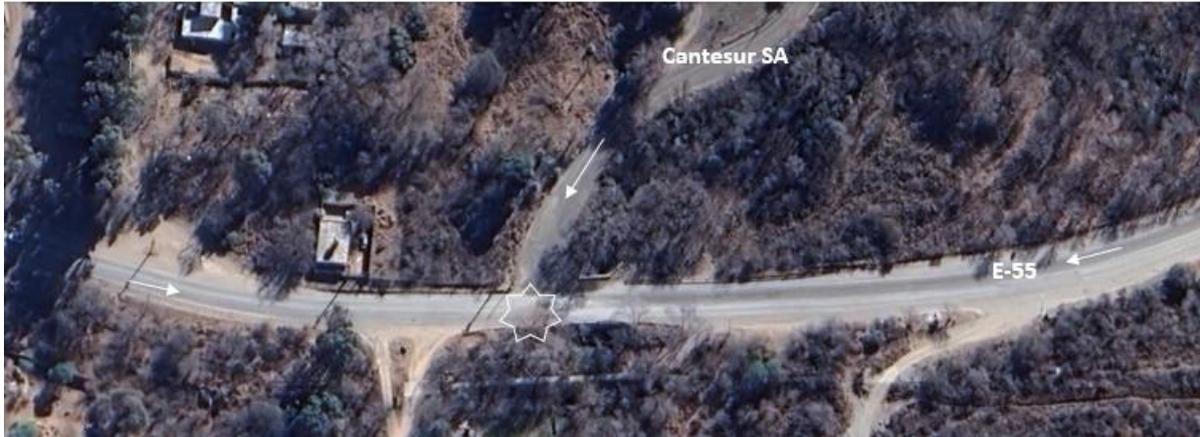
En el lugar preciso del suceso, la ruta presenta un trazado curvo que forma parte de un trayecto sinuoso, por lo que el sitio de colisión estaba ubicado entre curvas horizontales y verticales. Cuenta con un carril por mano, con un sentido de circulación hacia Córdoba (este) y otro hacia El Diquecito (oeste) (ver figuras 3 y 4). En dicho sector de la ruta se halla una intersección del tipo T que conecta hacia el norte con un camino de tierra hacia la empresa Cantesur SA.

Figura 3. Zona del suceso. Se observan los sentidos de circulación de la RP E55 donde puede identificarse la intersección en forma de T. Se señala en la imagen la zona de colisión. Fuente: JST, 2024.

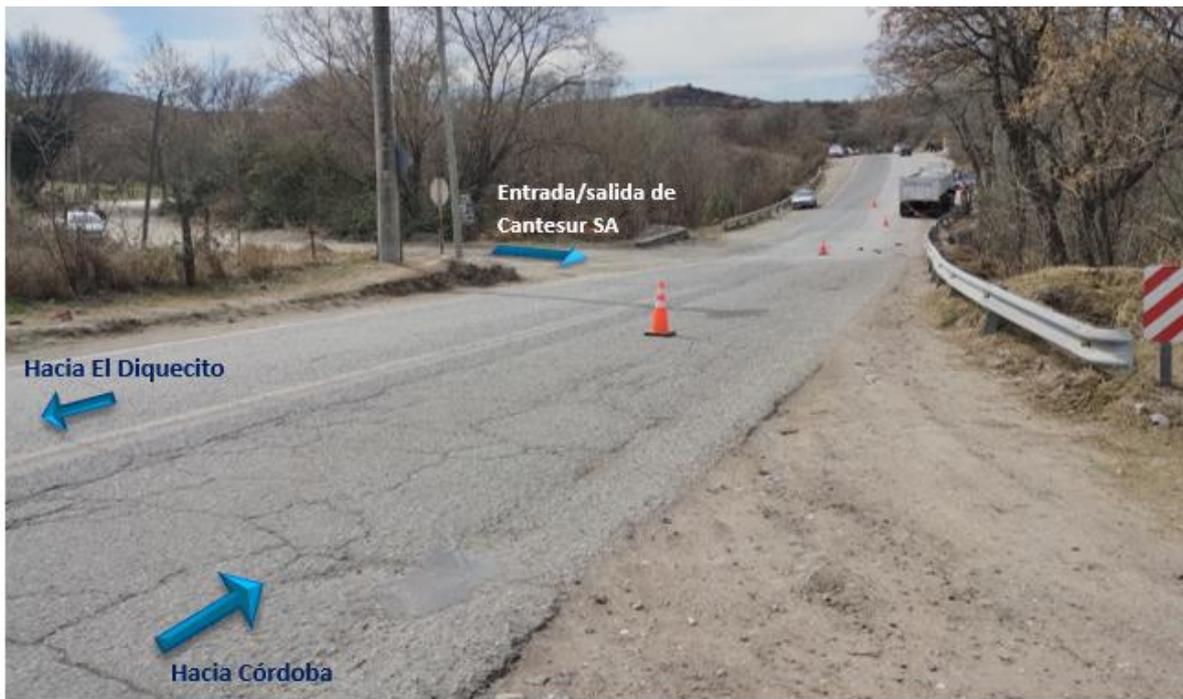
En la zona del suceso, la Ruta Provincial E55 tiene un ancho de 7,80 metros, con un carril por sentido de circulación, que se encuentran separados por doble línea amarilla, la cual se observó desgastada y discontinuada a la altura de la intersección con el camino que conduce a la empresa Cantesur SA. Además, poseía línea blanca de borde de calzada, la cual también se observó discontinuada en la proximidad de la intersección. En la superficie de la calzada se observaron fallas de tipo fisura con desintegración de los bordes. Sobre la ruta se observaron barreras de contención metálica semirrígida con paneles de prevención.

Figura 4. Características y configuración de la vía donde se indican los sentidos de circulación. Fuente: JST, 2024

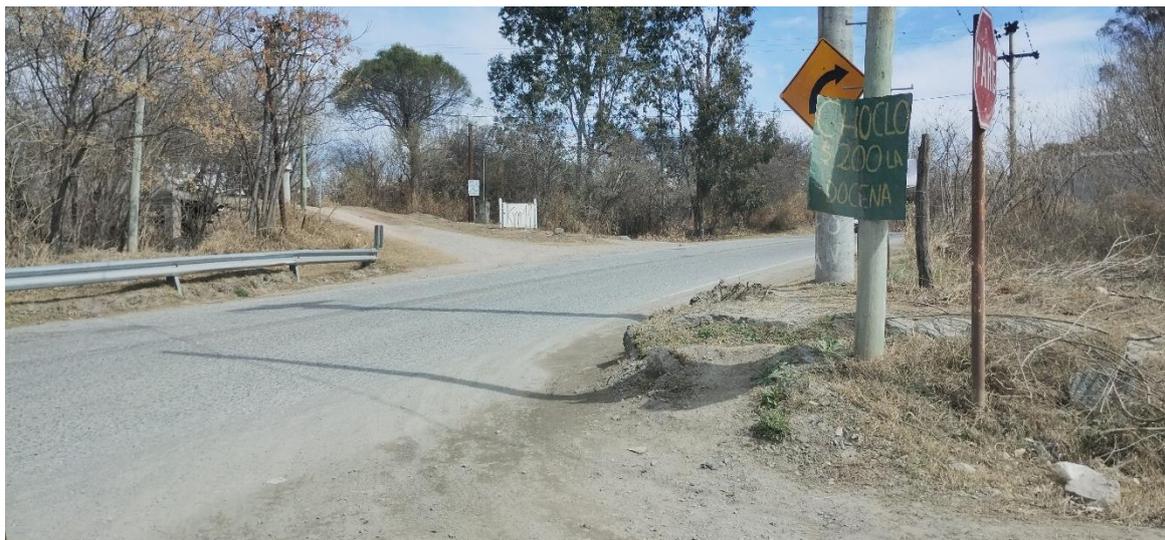
El camino de tierra que conecta con Cantesur SA, tenía un ancho de 7 metros. En el cuadrante noroeste del cruce se observó vegetación abundante, postes y la presencia de un cartel preventivo de curva a la derecha para los vehículos que circulaban por la RP E55 hacia el oeste y señal de “PARE” para los que circulaban por el camino de tierra previo a incorporarse a la ruta. Cabe aclarar que se relevó cartelería particular (comercial) en el mencionado cuadrante. Los distintos elementos mencionados obstruyen parcialmente la mutua visión entre conductores de ambas vías, como se muestra en la Figura 5.

Figura 5. Imagen tomada desde el camino que conecta con Cantesur SA y con sentido hacia el oeste de la RP E55. A la derecha de la imagen se observa el cuadrante noroeste del cruce, con cartelería, vegetación y postes, que obstaculizan la mutua visión de quienes transitan por la ruta y el camino.

- La visibilidad de los conductores se encontraba reducida por la vegetación, los postes y la cartelería situada en la ochava noroeste
- La zona se encuentra en un tramo sinuoso donde hay curvas horizontales y verticales que también afectan la visibilidad a cada lado del cruce
- La motocicleta quedó aprisionada entre la unidad tractora y el semirremolque y fue arrastrada 33 metros
- La calzada presenta señalización horizontal desgastada y fallas de tipo fisura

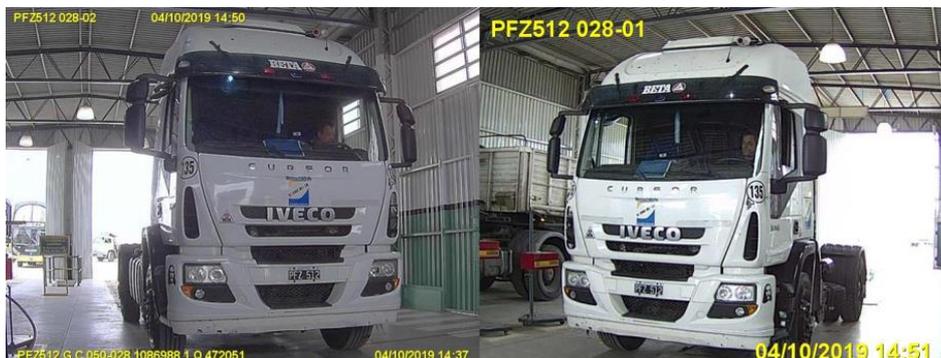
Código	Gravedad	Descripción	Observaciones
071102	L	Sistema Eléctrico > Sistema de Iluminación exterior - Luces diferenciales Delimitadoras y Luces Superiores > Descripción libre	EN FRENTE DEBEN SER DE COLOR BLANCA.
081102	L	Instrumentos y Accesorios > Espejos Exteriores > Descripción libre

Figura 6. Fotovalidación del camión y anomalías al momento de la última revisión. Fuente: RTO, CENT, 2024

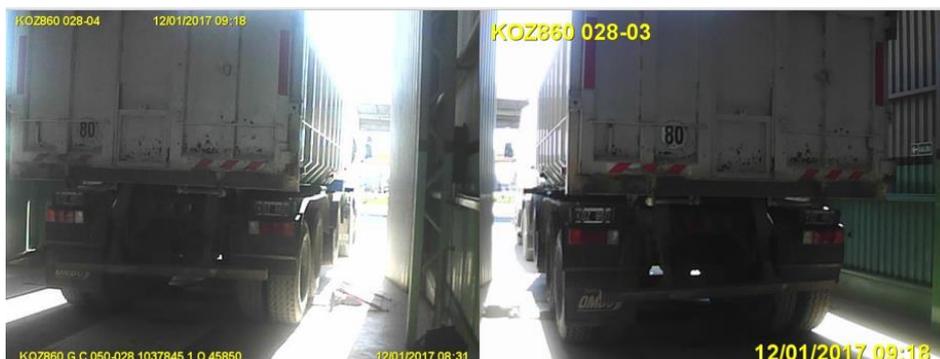
Código	Gravedad	Descripción	Observaciones
020602	L	Tren Delantero, Trasero, Suspensión > Barras de Torsión, Estabilizadoras y Tensoras > Fijación Defectuosa de Barras y Elementos de Suspensión

Figura 7. Fotovalidación y anomalías del semirremolque al momento de la última revisión. Fuente: RTO, CENT, 2024

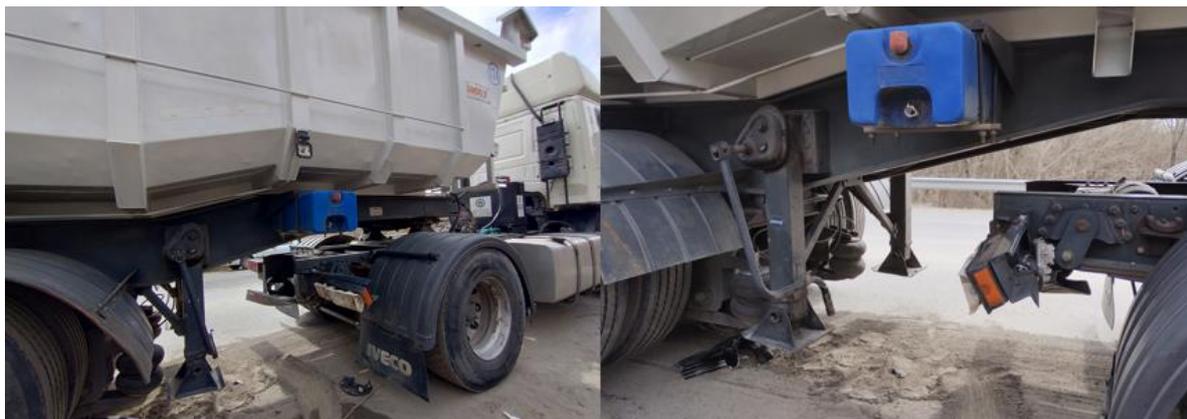
En la unidad tractora se observaron daños sobre la parte posterior con incidencia sobre el vértice derecho. Se relevó rotura de la óptica derecha y deformación de paragolpes trasero. Mientras que el semirremolque no sufrió daños producto de la colisión.

Figura 8. Daños observados sobre el punto de impacto que involucró la parte posterior de la unidad tractora. Fuente: JST, 2024

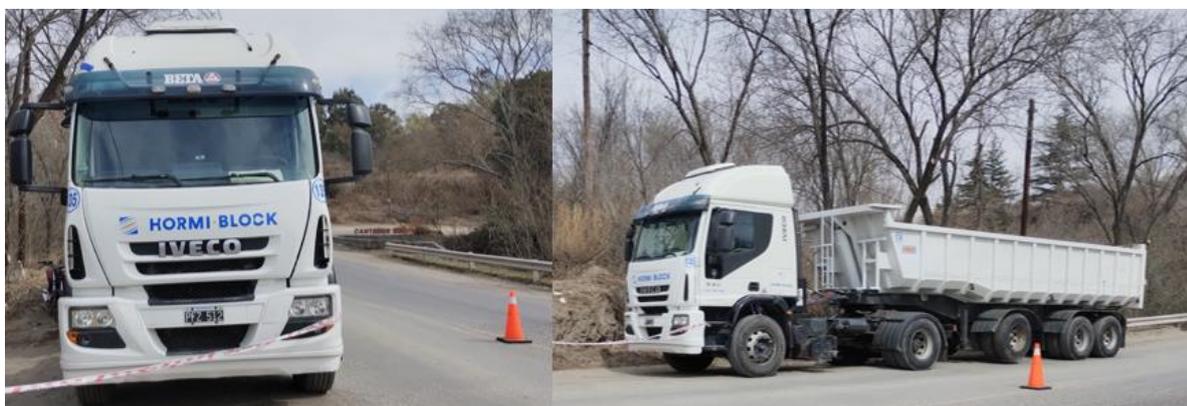
Figura 9. Posición final del Vehículo 1 poscolisión. Fuente: JST, 2024

A partir del impacto, el Vehículo 2 quedó aprisionado entre la parte posterior derecha de la unidad tractora y la anterior del semirremolque, y fue desplazado por el Vehículo 1 en su trayectoria pos colisión. Detuvieron su movimiento sobre la banquina de tierra contigua al carril con sentido hacia la ciudad de Córdoba y 33 metros por delante de la intersección.

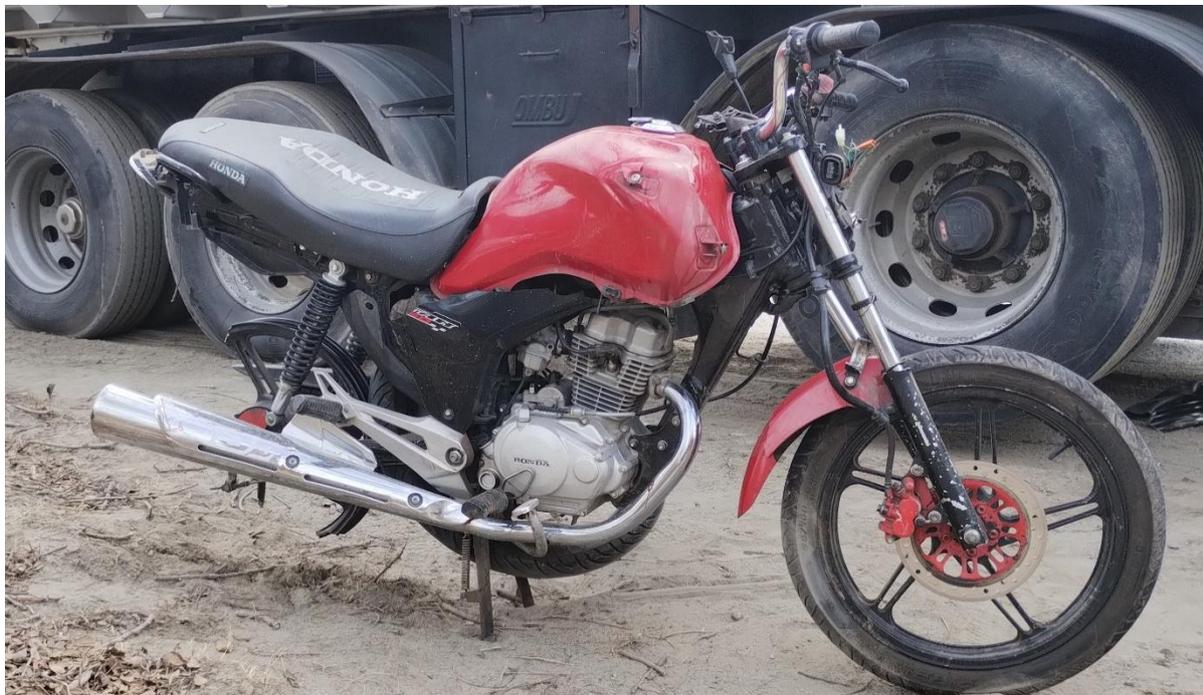
Producto de la colisión con el Vehículo 1, presentó daños directos sobre la parte anterior y posterior, que afectaron múltiples partes de la estructura y neumático trasero.

Figura 10. Daños que sufrió la motocicleta sobre su lateral derecho donde se observa la rotura del neumático trasero, deformación del tanque, rotura de las ópticas y de ambos guardabarros. Fuente: JST, 2024

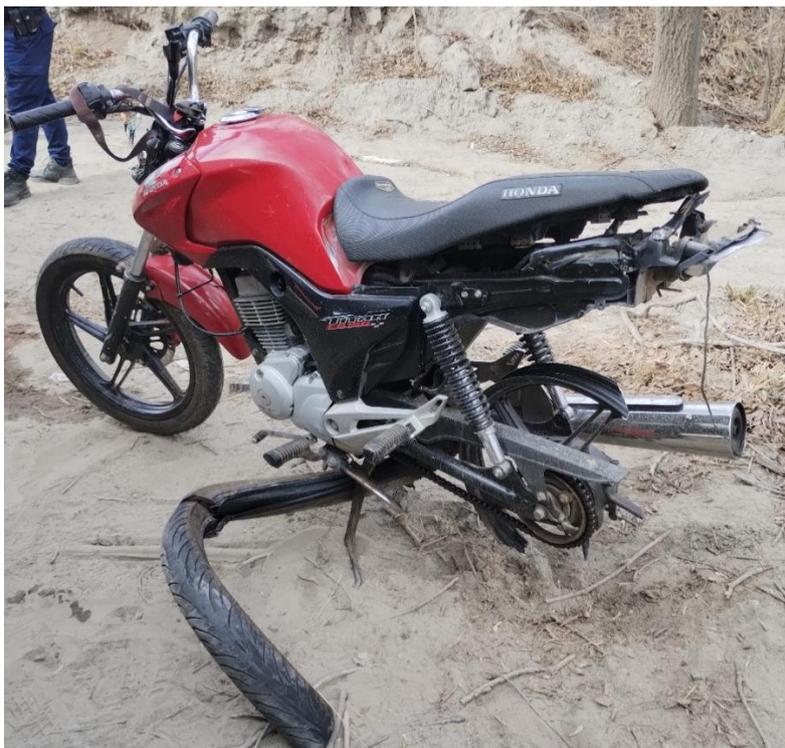
Figura 11. Daños en la motocicleta sobre su lateral derecho y parte posterior. Imagen tomada luego del relevamiento por parte del MPF con la motocicleta desplazada de su posición final. Fuente: JST, 2024

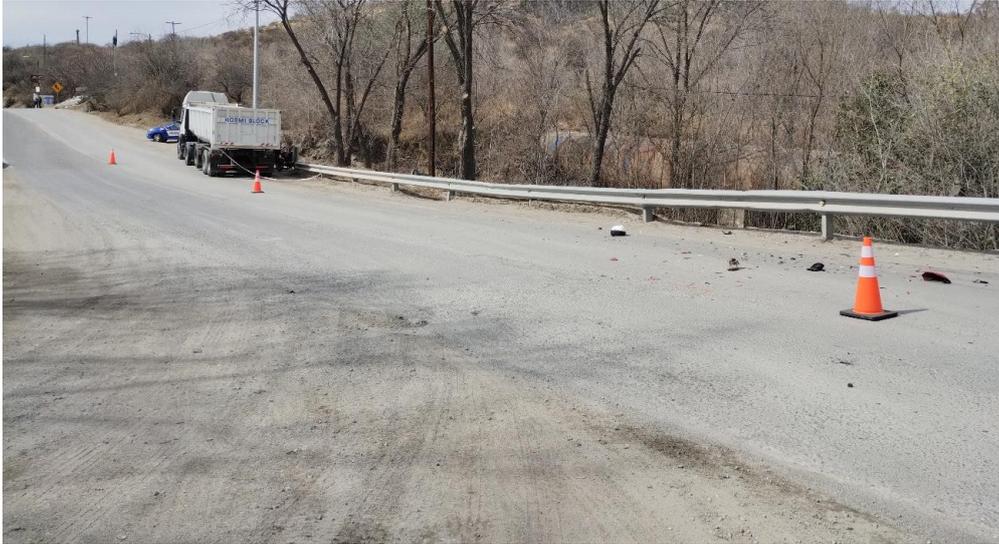
La inspección del lugar permitió reconocer restos materiales de los vehículos dispersos sobre el carril de la ruta que conduce a la ciudad de Córdoba y a la altura de la intersección tipo T, lo que posibilitó determinar que la colisión se produjo en dicha área de la calzada, a partir de donde los fragmentos se proyectaron en el sentido de marcha, acompañando la trayectoria posimpacto de los vehículos.

Figura 12. Sobre la calzada se observaron fragmentos vehiculares correspondientes al Vehículo 2 que indican la zona de colisión. En la imagen se observa la posición final del Vehículo 1. Fuente: JST, 2024

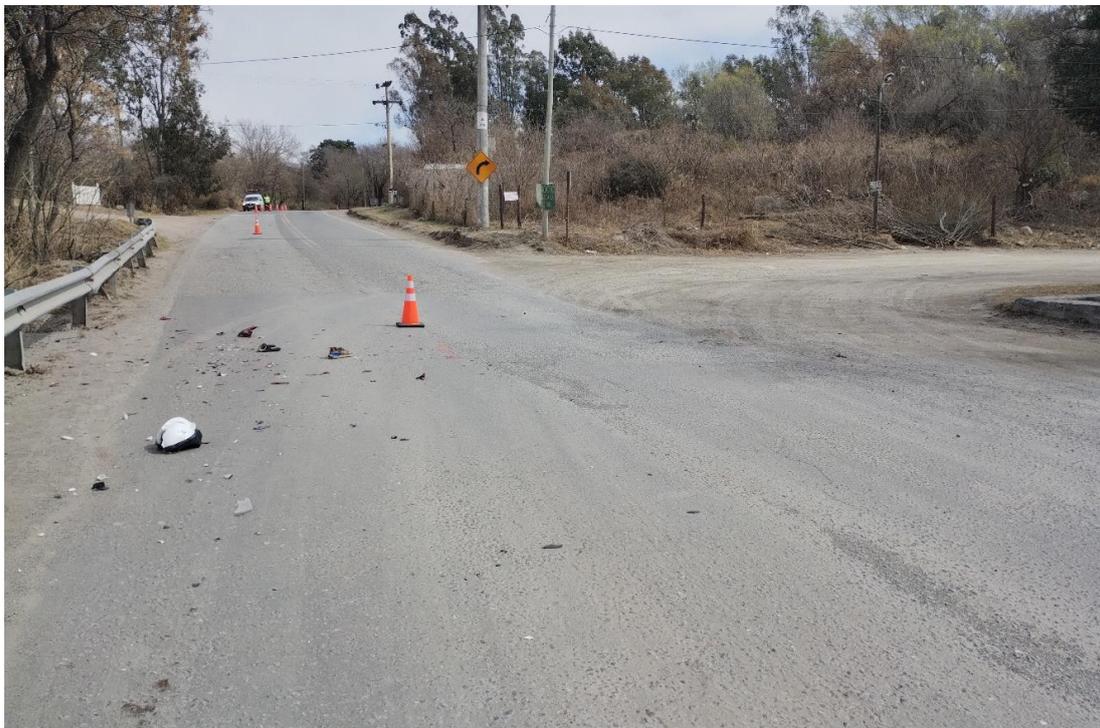
Figura 13. En la imagen se observan, desde otra perspectiva, los fragmentos vehiculares correspondientes al Vehículo 2, la señalización vertical y la intersección en forma de T. Fuente: JST, 2024
