Informe básico

Expediente: EX-2024-96292411- -APN-DNISAU#JST

Título: 242. IB. Cargas. Despiste y vuelco. Ramallo II. Buenos Aires

Fecha y hora: 3 de septiembre de 2024 21:20 (UTC-3)

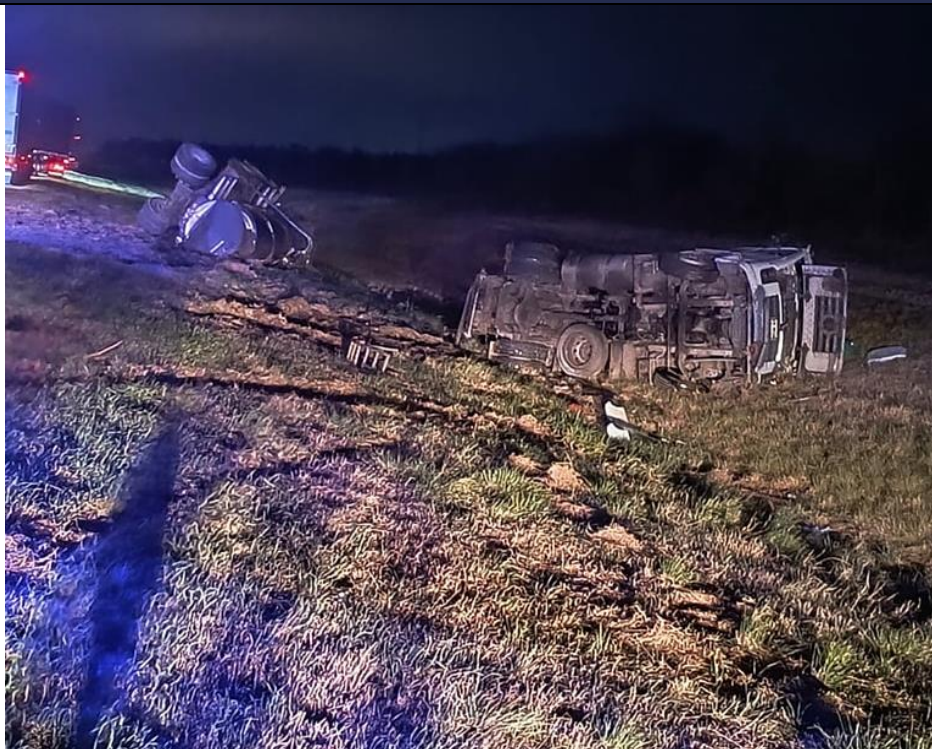
Figura 1. Posición final del camión tractor y el acoplado. Recorte de imagen. Fuente: [Facebook de Radio Stylo](#), 2024
