Informe preliminar

Expediente: EX-2024-101180815- -APN-DNISAU#JST

Título: 244. IP. Cargas. Colisión múltiple. Parque Patricios. CABA

Dirección Nacional de Investigación de Sucesos Automotores

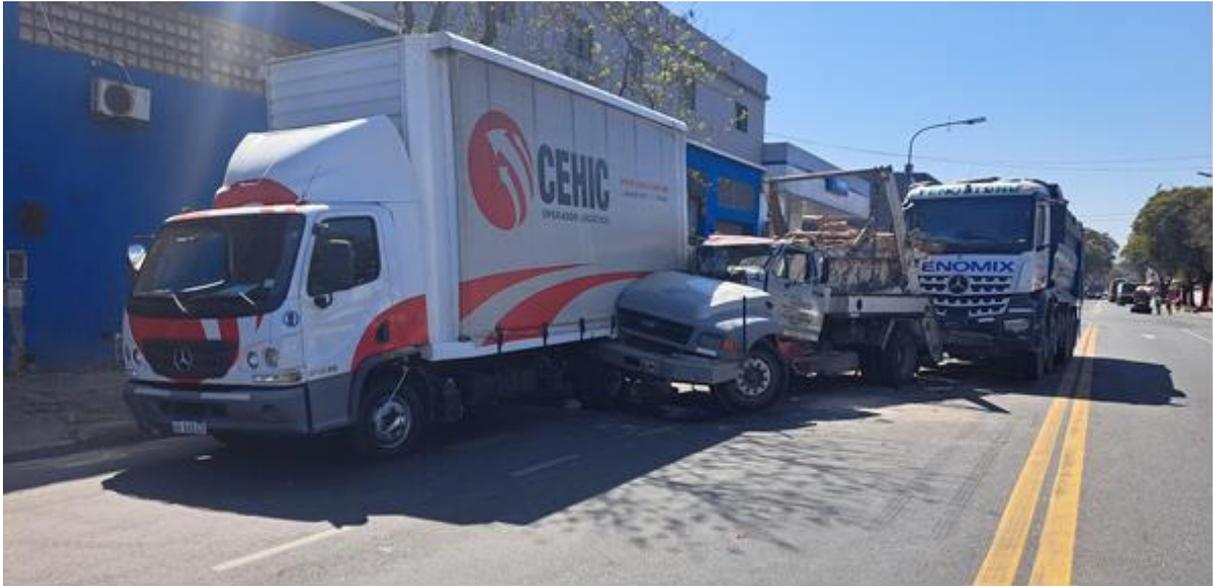
Figura 1. Posiciones finales de los vehículos 1, 2 y 3. Fuente: JST, 2024

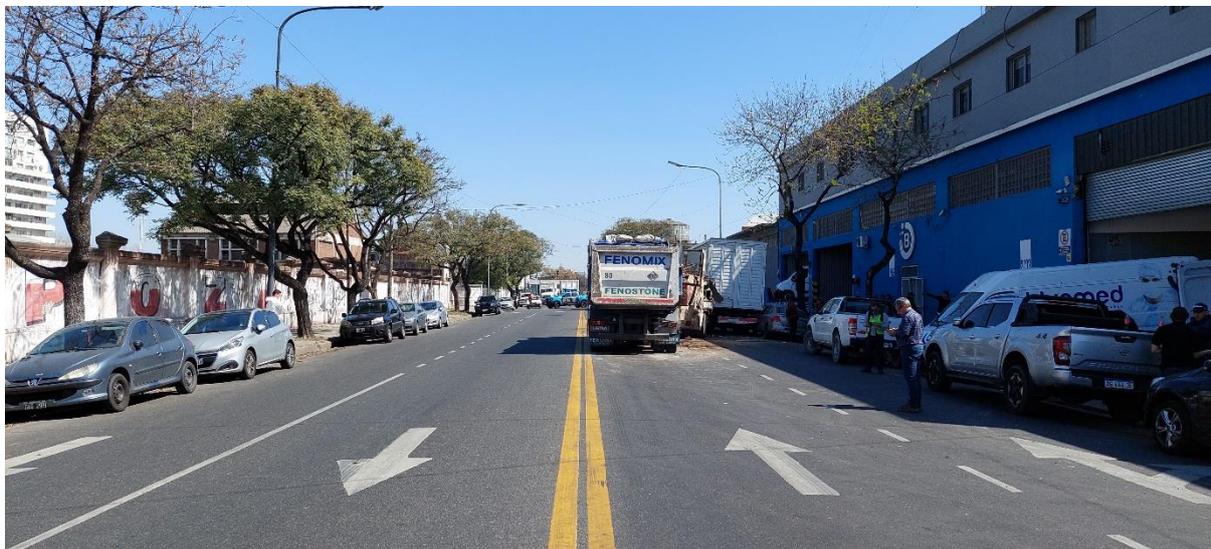
En el tramo donde ocurrió el suceso, la geometría de la vía es recta. Cada sentido tiene un ancho de 8,5 m, siendo el carril derecho de 4,9 m y el izquierdo de 3,6 m.

Se relevó señalización horizontal. Entre ellas, doble línea amarilla continua separadora de manos, líneas blancas discontinuas y continua separadora de carriles y flechas blancas indicadoras de sentidos de circulación.

Figura 3. Características de la vía en el sentido hacia la calle Lavardén. Fuente: JST, 2024

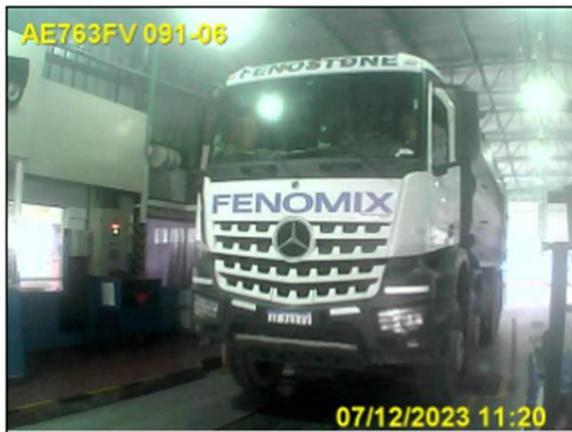
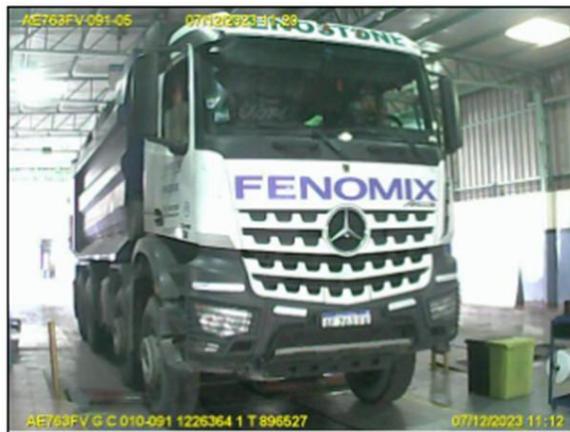
Código	Gravedad	Descripción	Observaciones
050104	L	Emisión de Contaminantes > Sistema de Escape > Modificaciones a los sistemas originales	
060101	L	Neumáticos y Llantas > Neumáticos > Estado general, cortes, erosiones, recapados, abombamientos, envejecimiento	
09010101	L	Carrocería > Exterior > Exterior General - Publicidad > Pintura en mal estado y/o presencia de corrosión	
10010302	L	Letreros e Indicadores > Letreros e Indicadores Exteriores > Placas o Bandas Retrorreflectivas > Estado deficiente y/o ubicación inadecuada	
1507	L	Documentación > Descripción Libre	ADECUAR TIPO EN CÉDULA VERDE

Figura 4. Fotovalidación y anomalías del camión rígido dominio AE763FV. Fuente: RTO, CENT, 2024

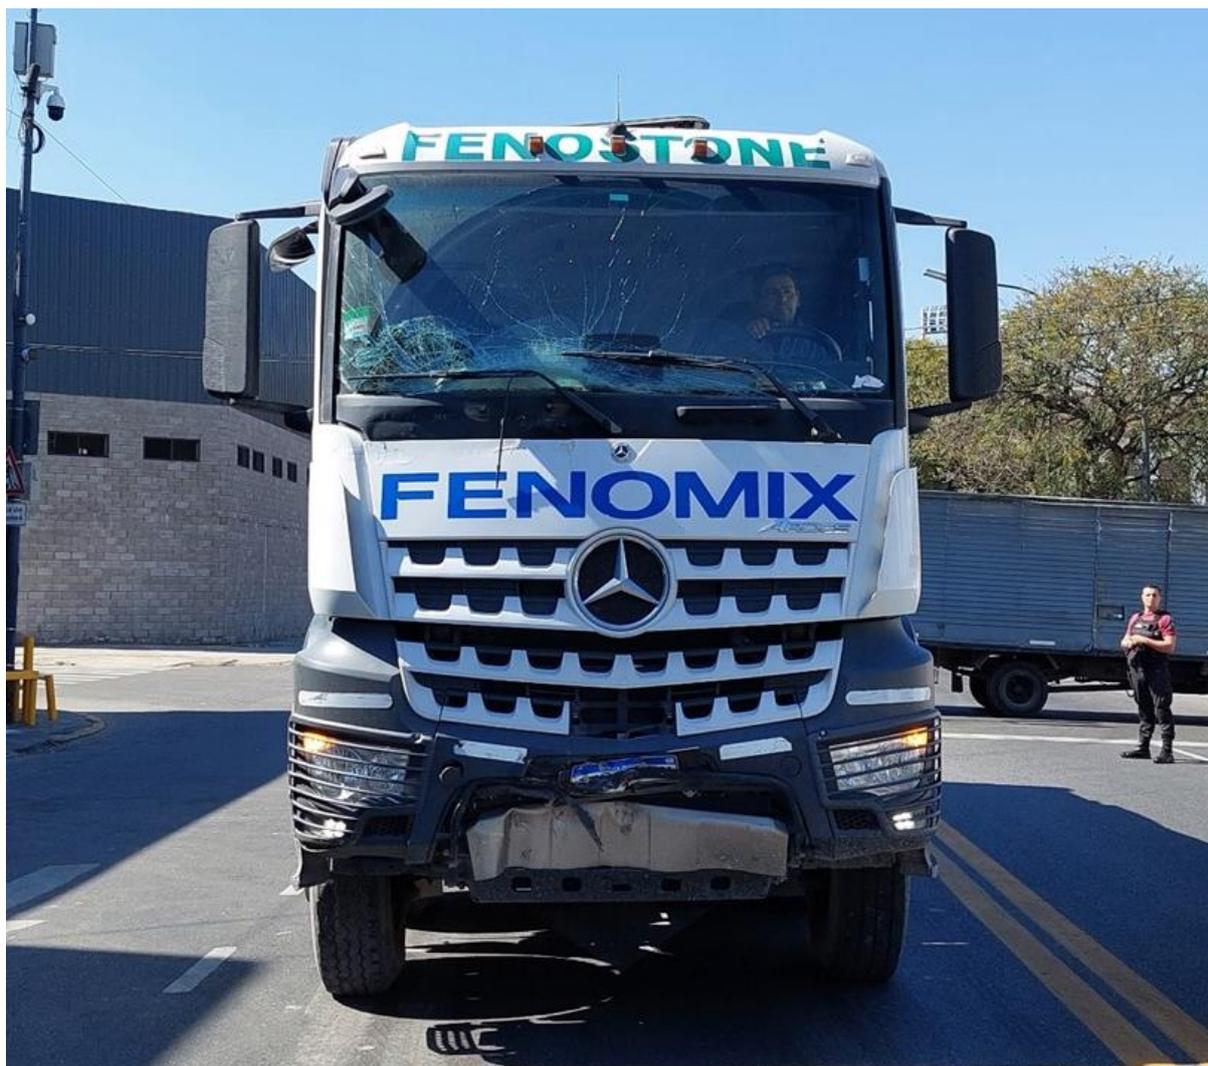
El Vehículo 1 presentó daños en el sector anterior debido a la colisión con el sector posterior del Vehículo 2. Las partes dañadas fueron: paragolpes, parrilla y parabrisas.

Figura 5. Daños producidos en el Vehículo 1 por el impacto con el Vehículo 2. Fuente: JST,2024

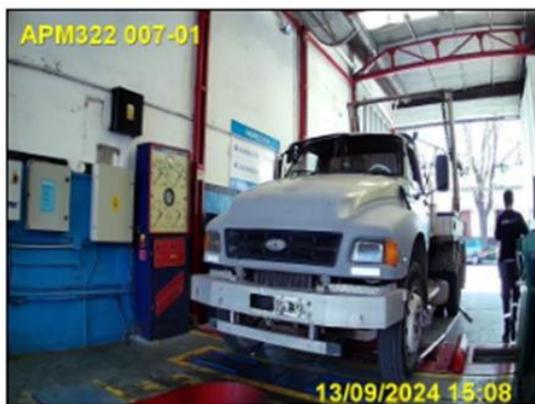
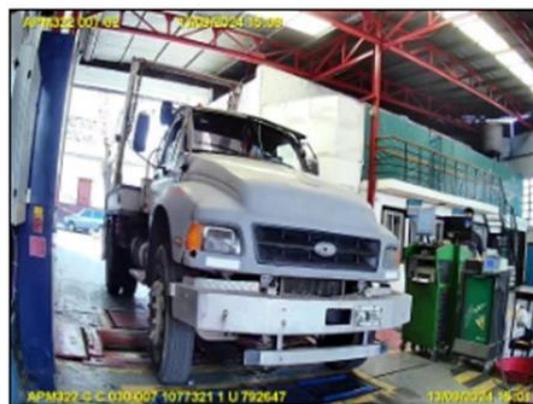
Código	Gravedad	Descripción	Observaciones
010401	L	Sistema de Dirección > Barras, Brazos y Amortiguadores de Dirección > Extremos de dirección - Rótulas con juego	
020602	L	Tren Delantero, Tren Trasero, Suspensión > Barras de Torsión, Estabilizadoras y Tensoras > Fijación defectuosa de barras y elementos de suspensión

Figura 6. Fotovalidación y anomalías del camión rígido dominio APM322. Fuente: RTO, CENT, 2024

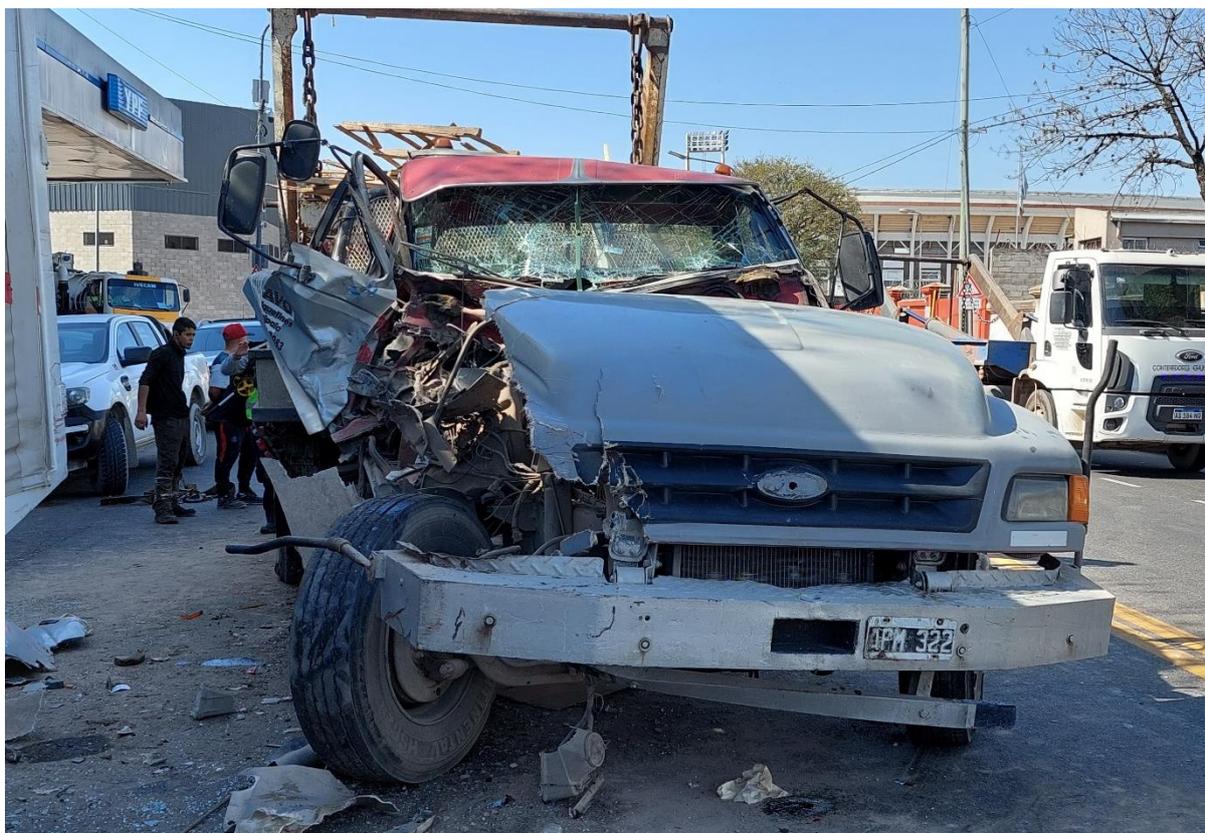
El Vehículo 2, producto de la colisión con el Vehículo 3, presentó rotura y deformación de paragolpes, capó, guardabarros, sistema de suspensión delantero, puerta y parabrisas. En el sector posterior izquierdo, se relevaron signos del impacto por alcance del Vehículo 1, el cual no produjo daños significativos.

Figura 7. Daños en el sector anterior del Vehículo 2. Fuente: JST, 2024

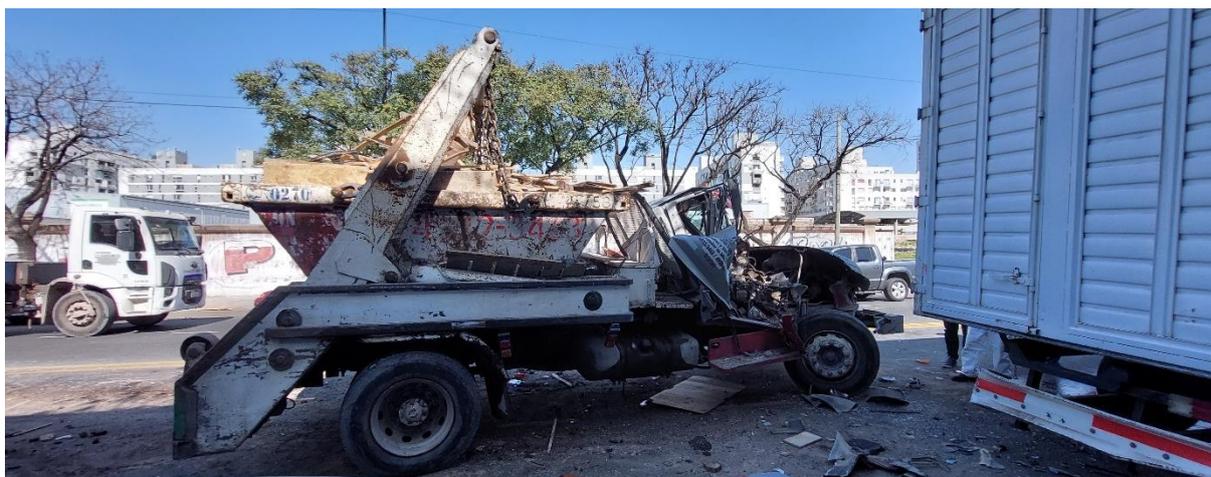
Figura 8. Daños en el lateral derecho del Vehículo 2. Fuente: JST, 2024

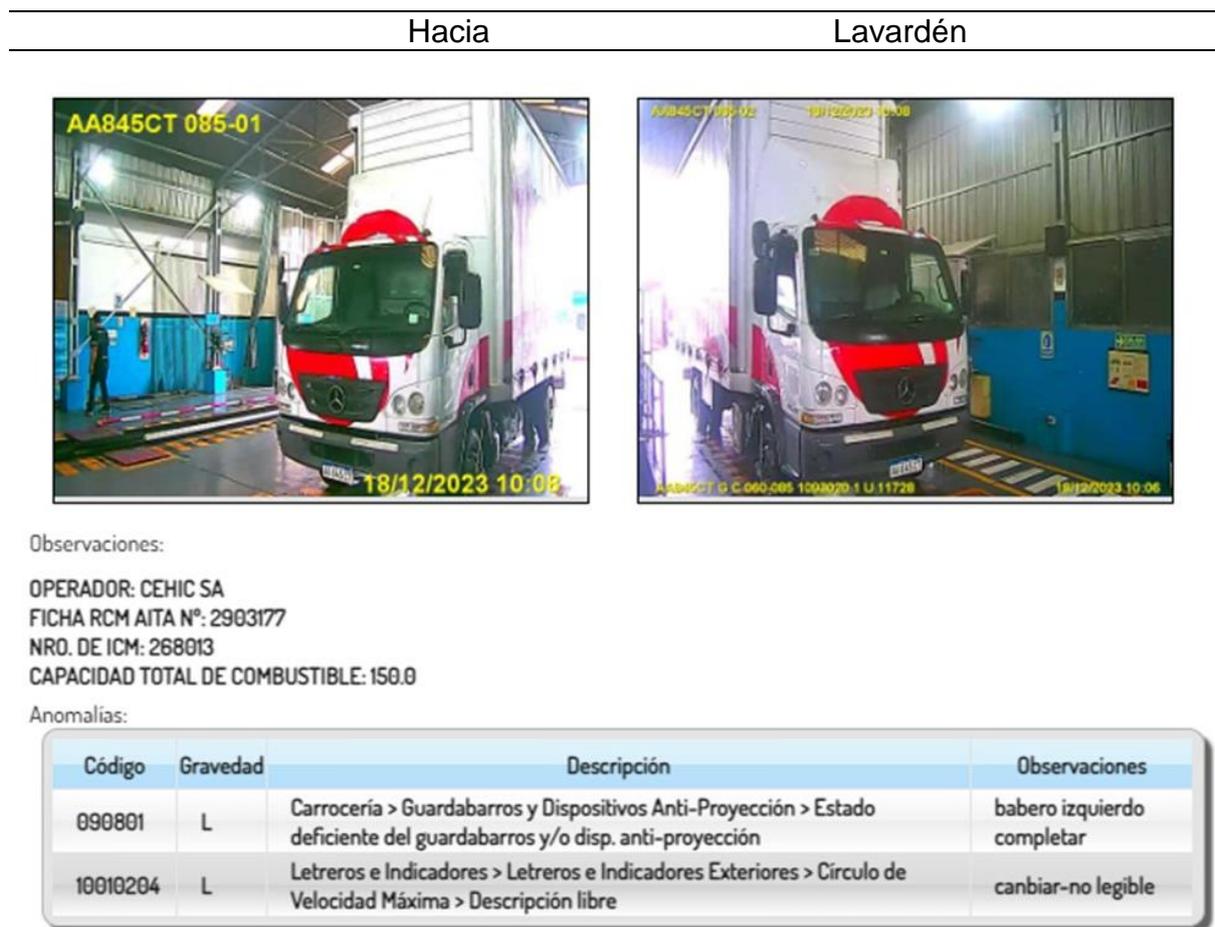
Figura 9. Fotovalidación y anomalías del camión rígido dominio AA845CT. Fuente: RTO, CENT, 2024

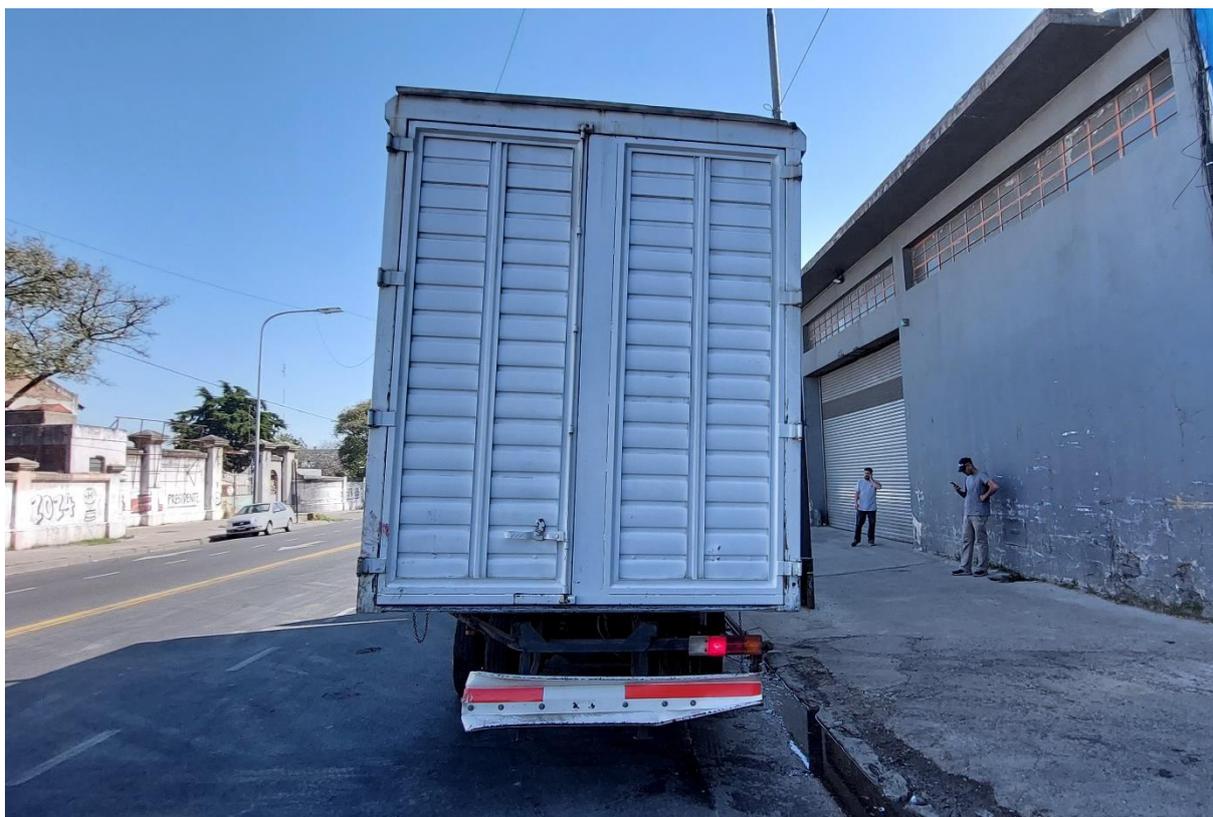
El Vehículo 3, producto de la colisión con el Vehículo 2, presentó daños en el tercio izquierdo del sector posterior y en el tercio posterior del lateral izquierdo, por lo que resultaron con daños el paragolpes, óptica, guardabarros y transferencia de pintura en portón izquierdo. En el tercio derecho del sector posterior y lateral derecho, producto de los choques con el Vehículo 6 y Vehículo 7, presentó daños en el guardabarros y en la caja de herramientas.

Figura 10. Daños en el sector posterior del Vehículo 3. Fuente: JST, 2024

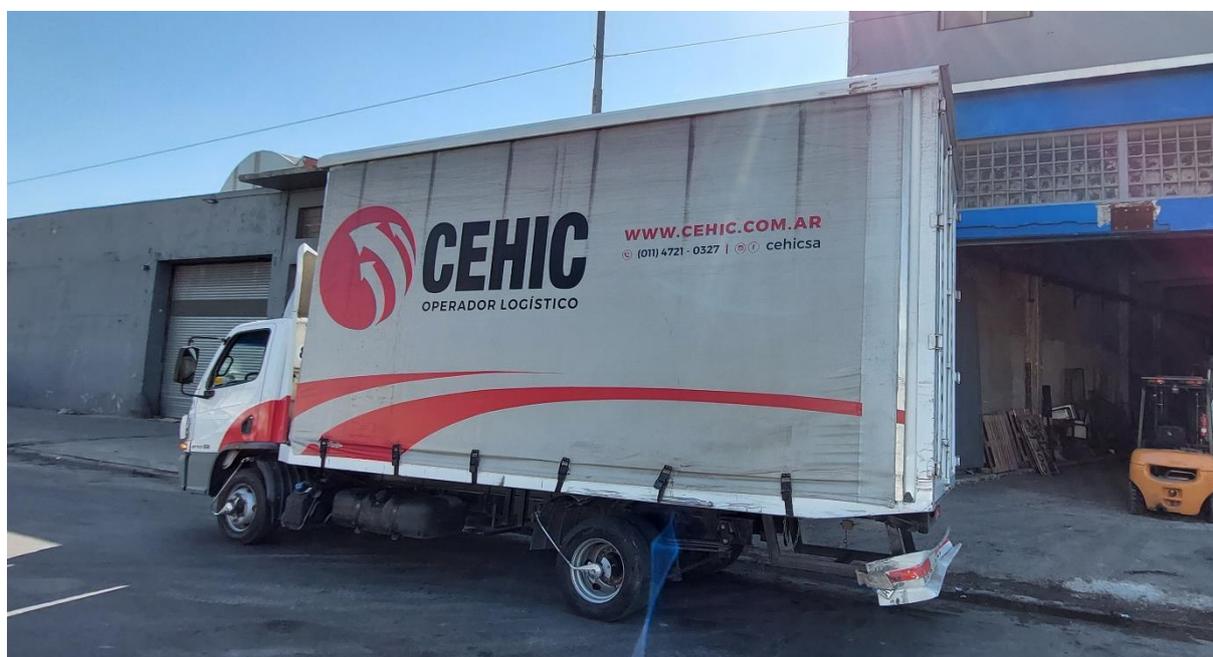
Figura 11. Daños en el Vehículo 3 producto de la colisión con el Vehículo 2. Fuente: JST, 2024

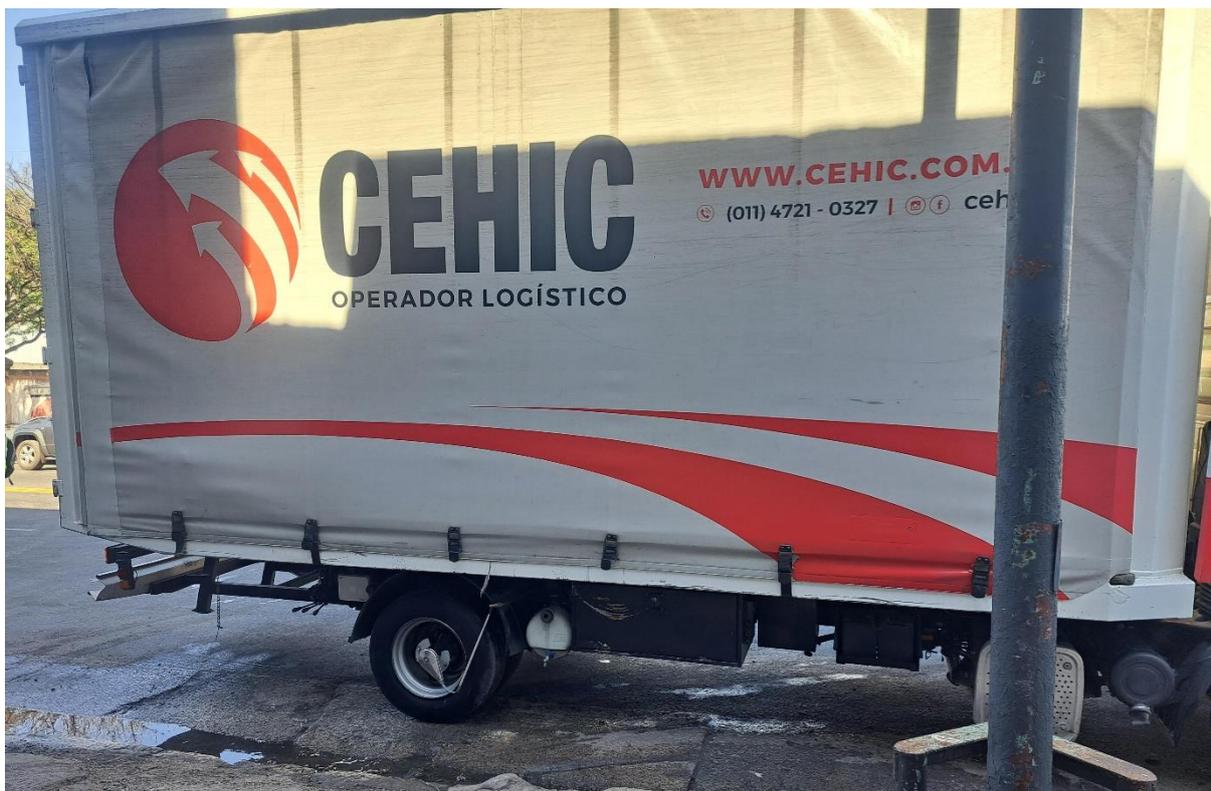
Figura 12. Daños en el Vehículo 3 producto de los choques con el Vehículo 6 y el Vehículo 7. Fuente: JST, 2024

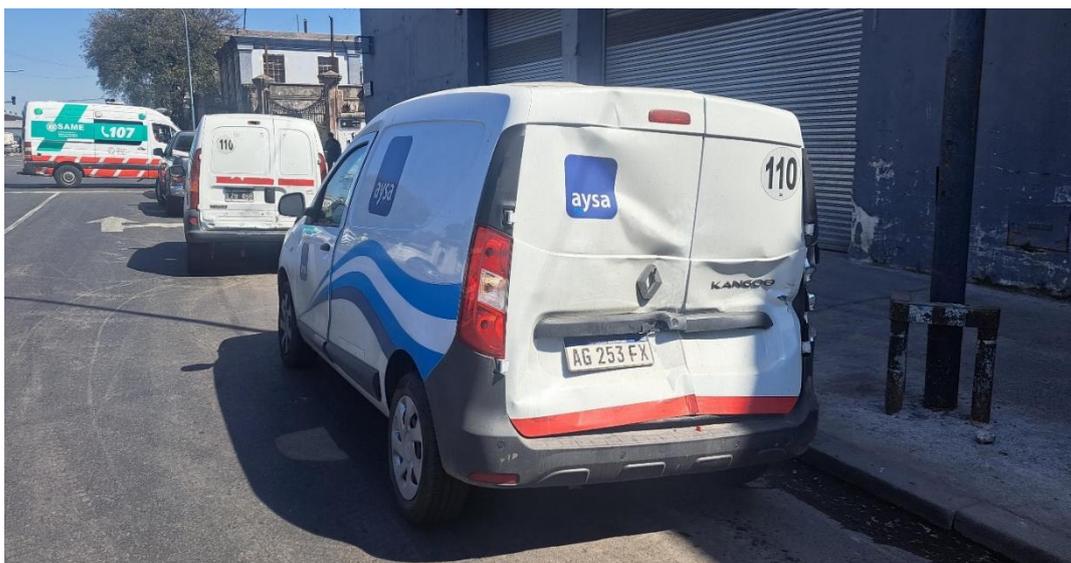
El sector posterior fue dañado producto de la colisión con el Vehículo 2, por lo que resultaron dañadas ambas puertas y óptica derecha, mientras que el sector anterior y lateral derecho resultaron dañados en el choque con el Vehículo 5, y se vieron afectados paragolpes, óptica derecha, capó y guardabarros.

Figura 13. Daños en el sector posterior del Vehículo 4 producidos por el choque con el Vehículo 2.

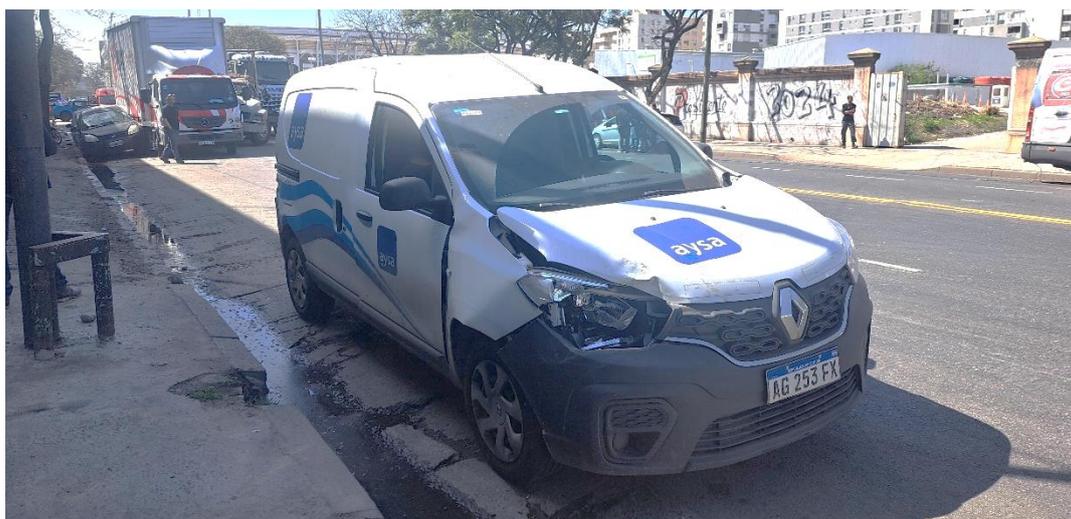
Figura 14. Daños en el sector anterior del Vehículo 4 causados por el choque con el Vehículo 5.

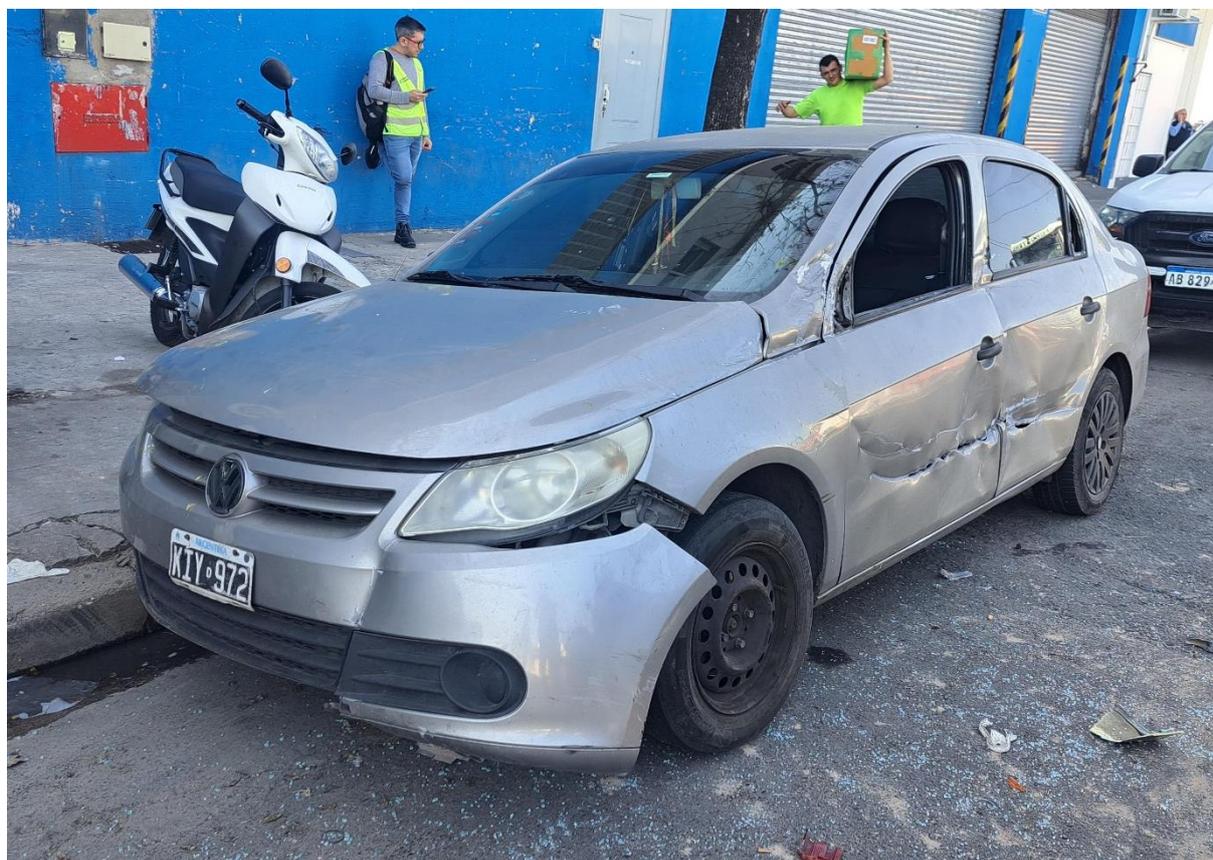
El lateral izquierdo presentó daños que incluyen deformaciones y cortes en ambas puertas, desprendimiento del espejo retrovisor y daños en los parantes y paragolpes delantero.

Figura 15. Daños en el lateral izquierdo del Vehículo 6 causados por el choque con el Vehículo 3.

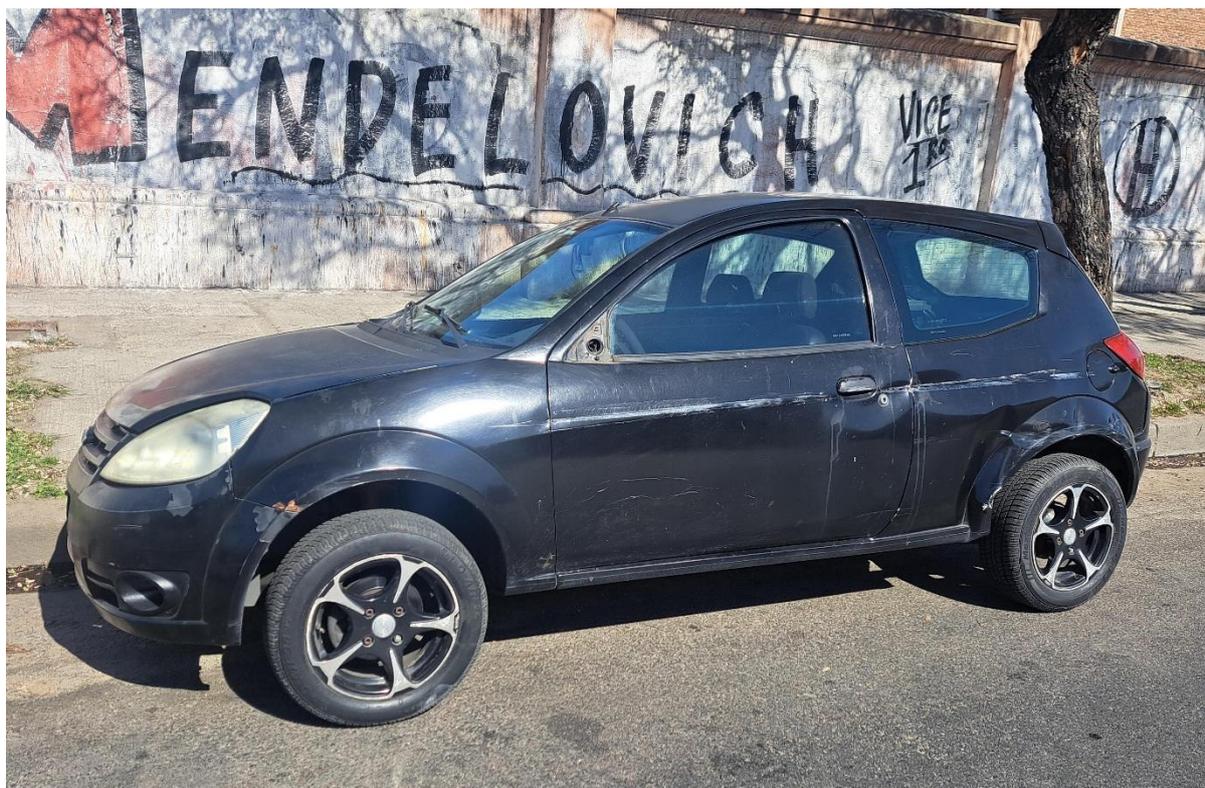
El lateral izquierdo presentó hendiduras en ambos guardabarros y puerta, y desprendimiento del espejo retrovisor.

Figura 16. Daños en el lateral izquierdo del Vehículo 7 causados por el choque con el Vehículo 3.

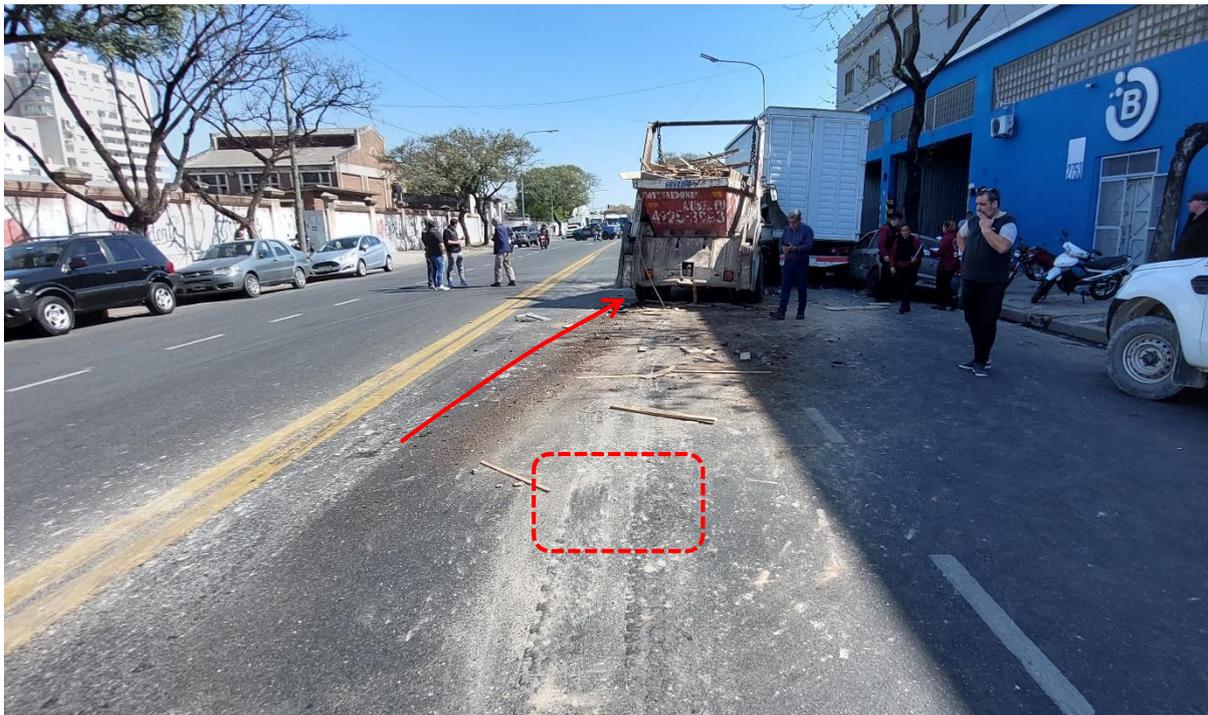
A la altura 2753 de la Avenida Amancio Alcorta, el Vehículo 1 chocó al Vehículo 2, lo cual quedó evidenciado por las huellas del tipo brochazo observadas sobre la vía y por el desprendimiento de carga del Vehículo 2 al momento del choque.

Figura 17. Zona de choque entre los vehículos 1 y 2, evidenciada por las huellas del tipo brochazo y el inicio del desperdigamiento de material trasladado por el Vehículo 2. Fuente: JST, 2024

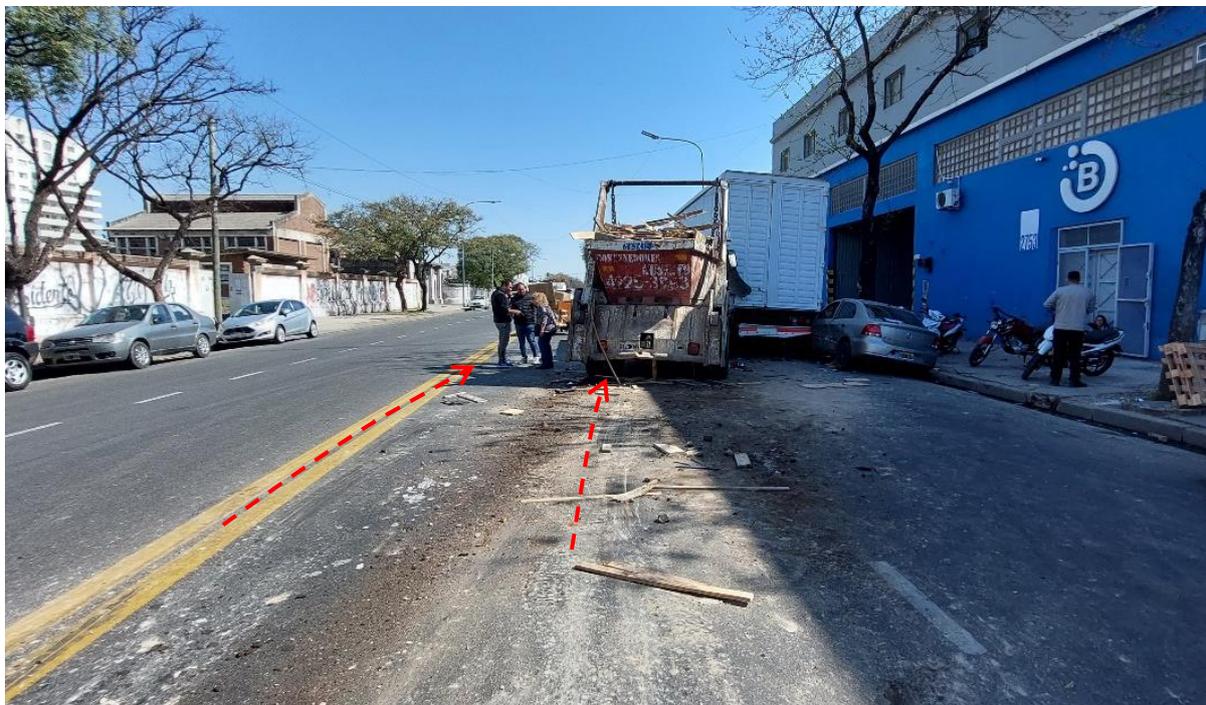
Figura 18. Huellas de frenado posimpacto del Vehículo 1 con una longitud de 4,7 m. Fuente: JST, 2024

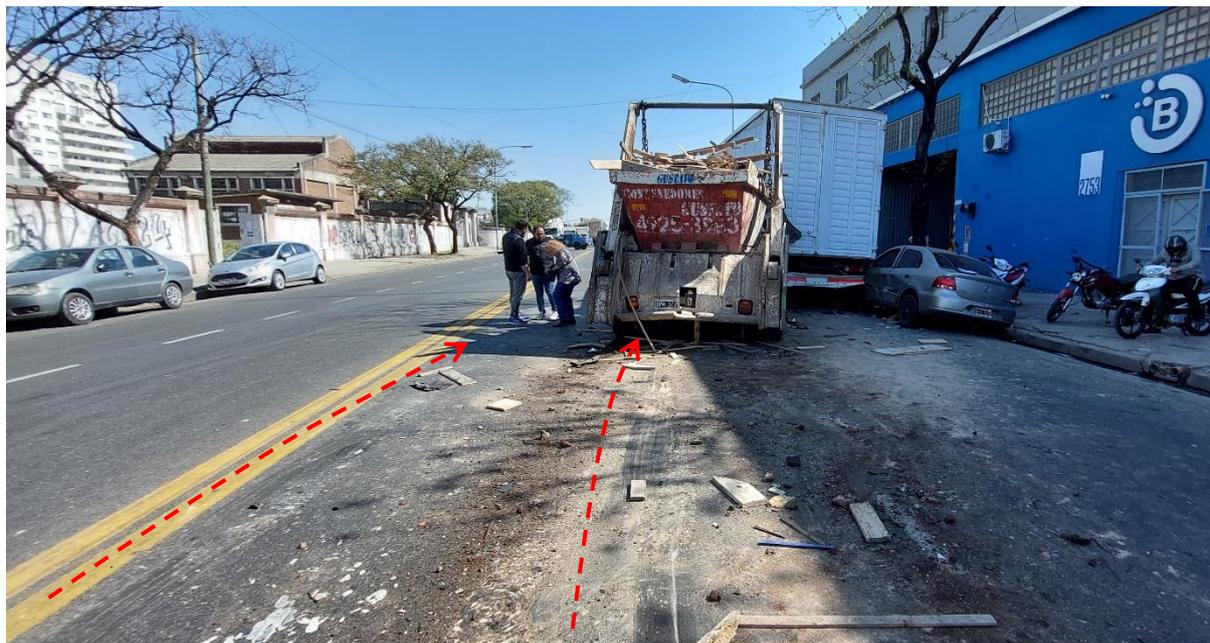
Figura 19. Continuación de las huellas de frenado posimpacto del Vehículo 1. Fuente: JST, 2024

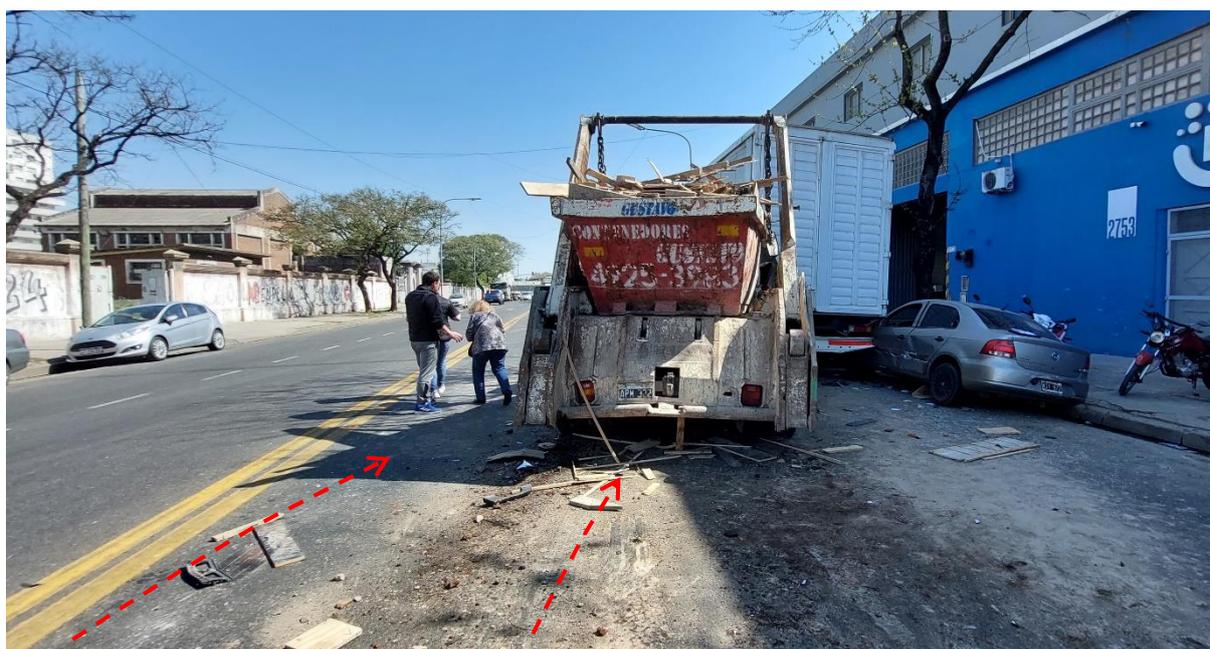
Figura 20. Finalización de las huellas de frenado posimpacto del Vehículo 1. Fuente: JST, 2024

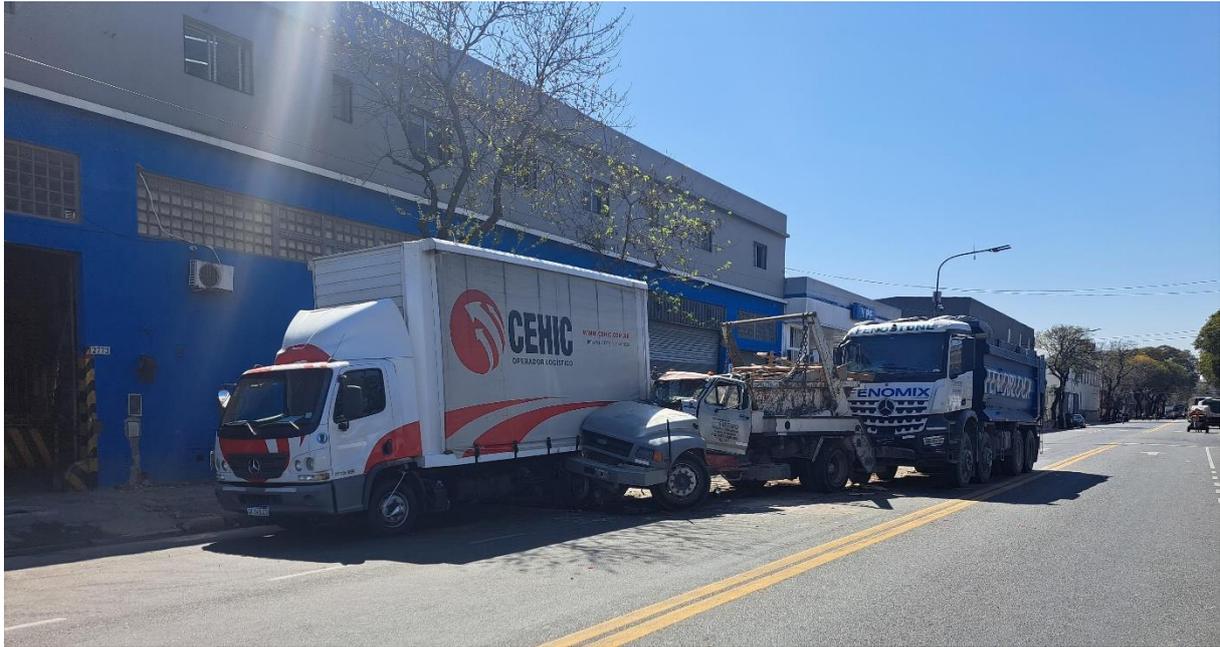
Figura 21. Posiciones finales de los vehículos 1, 2 y 3. Fuente: JST, 2024

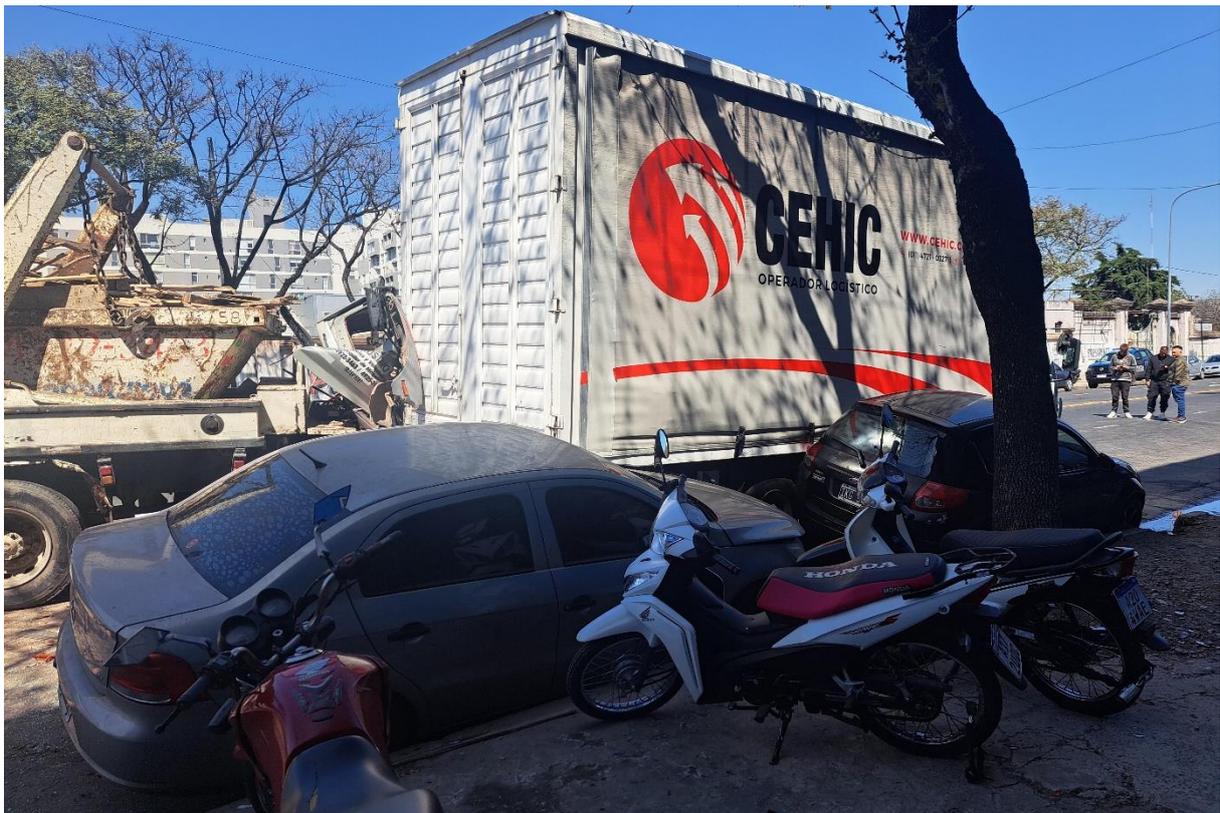
Figura 22. Posiciones finales del Vehículo 2, Vehículo 3, Vehículo 6 y Vehículo 7. Fuente: JST, 2024
