Informe preliminar

Título: 245. IP. Pasajeros. Colisión y vuelco. Las Pampitas. Jujuy

Lugar: Ruta Nacional 66 Bis

Fecha y hora: 23 de septiembre de 2024 01:00 (UTC-3)

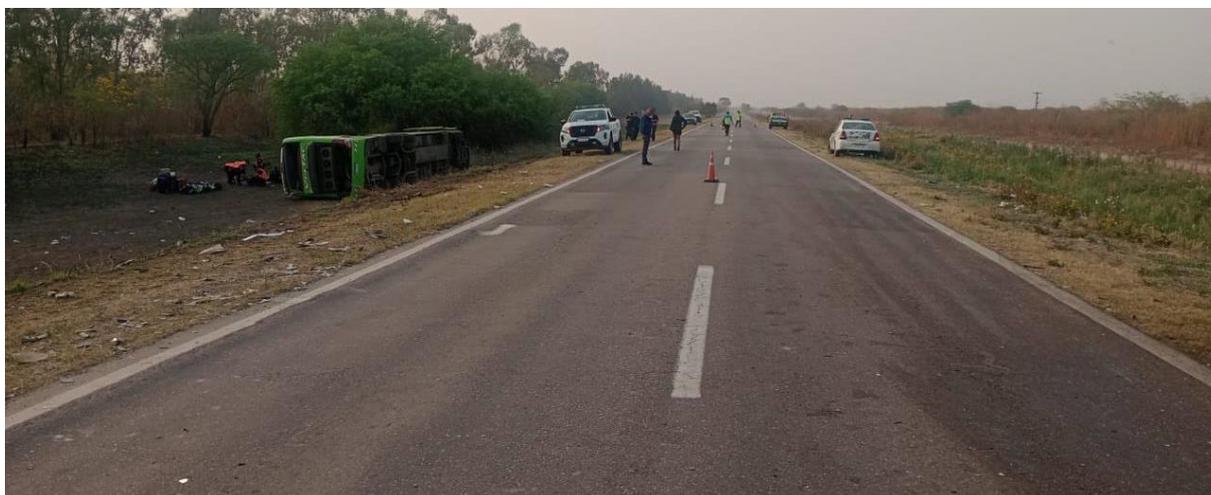
Figura 1. Calzada de la RN 66 Bis, vista en sentido hacia Pampa Blanca. Se observa al ómnibus en su posición final. Fuente: ANSV, 2024.

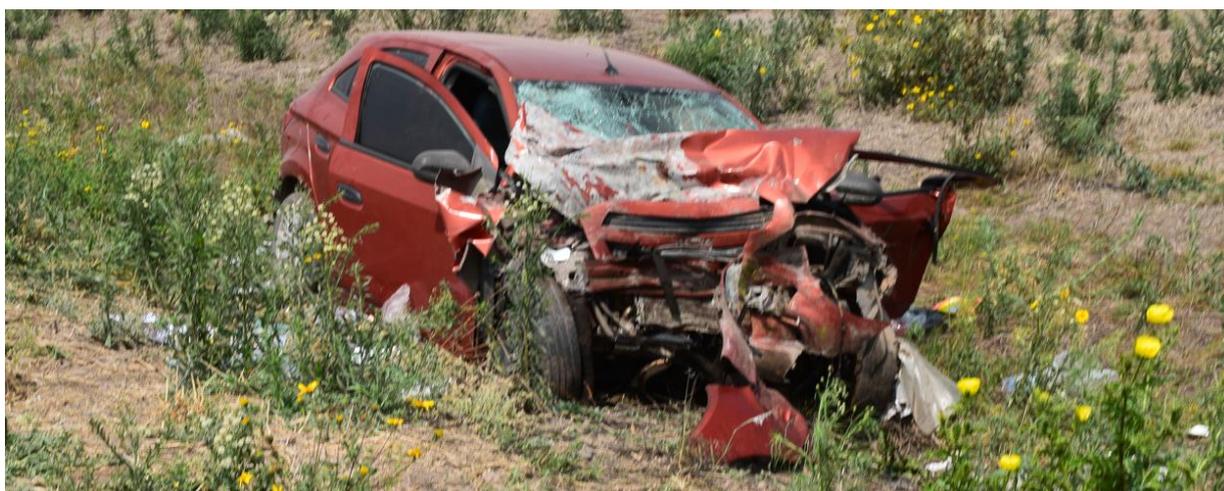
Figura 2. Posición del automóvil al momento del relevamiento de la JST, sobre el talud contiguo al sentido de circulación hacia Pampa Blanca. El vehículo fue removido de su posición final original. Fuente: JST, 2024.

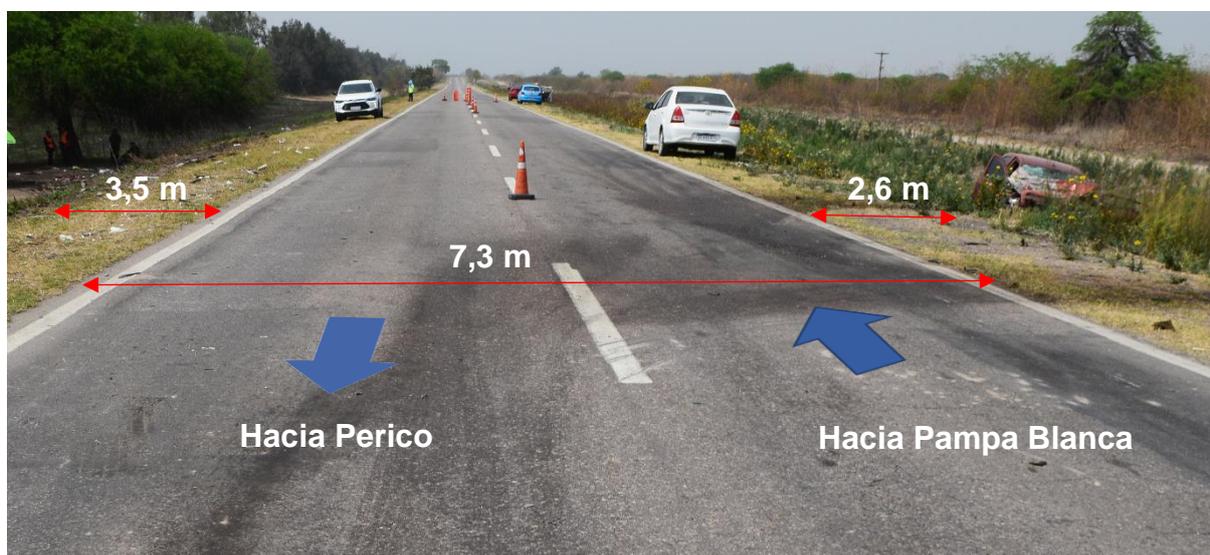
En el tramo donde ocurrió el suceso, la RN 66 Bis presenta una calzada con un ancho útil de 7,3 metros, con un carril por sentido de circulación, uno con sentido hacia la localidad de Pampa Blanca (norte a sur), y otro con sentido hacia la ciudad de Perico (sur a norte). La calzada está constituida por pavimento asfáltico y se encuentra pulimentada por el tránsito. Se hallaba seca y limpia al momento del suceso. Se observaron, en la zona del accidente, agrietamientos, deformaciones y ahuellamientos en la calzada, principalmente sobre el sector del carril con sentido Perico (ver Figura 4).

Hacia ambos laterales, la calzada presenta banquetas conformadas por tierra con ripio, cubiertas parcialmente con pasto (ver Figura 4). La banqueta adyacente al carril con sentido hacia Pampa Blanca posee un ancho útil de 2,6 metros, mientras que la banqueta del carril contrario, es decir, hacia la ciudad de Perico, posee un ancho útil de 3,5 metros. De forma contigua a la banqueta, presenta un talud de 5,1 metros de

Se constató la presencia de señalización horizontal con líneas blancas continuas de borde de calzada y línea blanca discontinua separadora de carriles de circulación en el centro de la calzada (ver Figura 4). Toda la demarcación horizontal en esta zona se encuentra visible. A 76 metros, al norte, de la zona de impacto se observó una señal vertical sobre el lateral de la banquina con sentido a Perico, que indicaba “no adelantar”.

Figura 4. Vista norte-sur del lugar del suceso, características de la calzada y sus costados. Se observa también la demarcación horizontal. Fuente: JST, 2024.

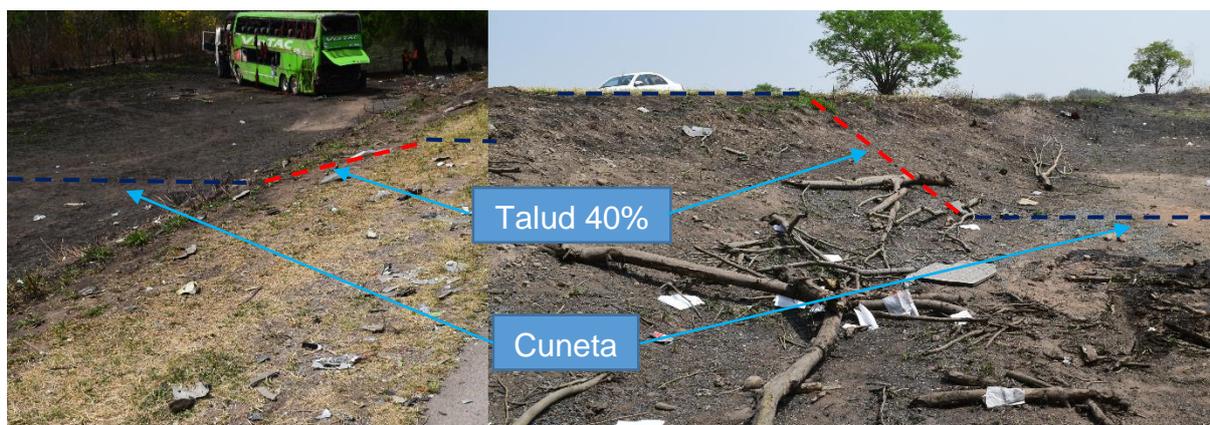
ancho, con una pendiente transversal de 40 %, y, a continuación, una cuneta de 32 metros, aproximadamente.

Figura 5. Vista en ambos sentidos del talud y cuneta del costado de la calzada del carril de circulación con sentido hacia Perico. Fuente: JST, 2024.

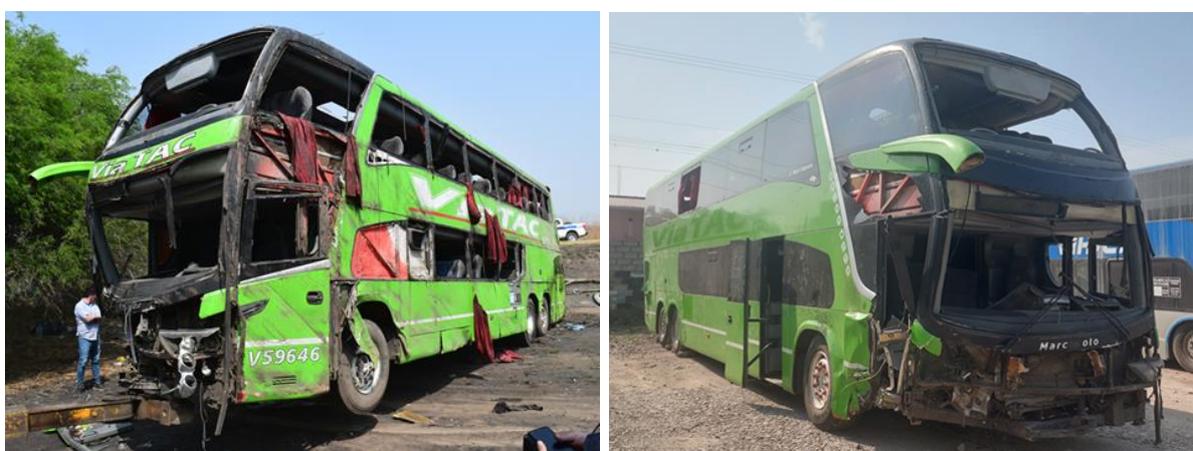
De la inspección externa se constataron a simple vista los siguientes daños: deformación del sector delantero derecho del chasis. Deformación y desprendimiento de puerta de la cabina de conducción, lado derecho. Se registró rotura y desprendimiento de parabrisas y vidrio frontal del piso superior y huellas de fricción en lateral izquierdo de la carrocería. Asimismo, se observó fragmentación y desprendimiento de vidrio correspondiente a las ventanas laterales del lado izquierdo y espejo lateral.

Figura 7. Daños constatados en el Vehículo 1. Fuente: JST, 2024

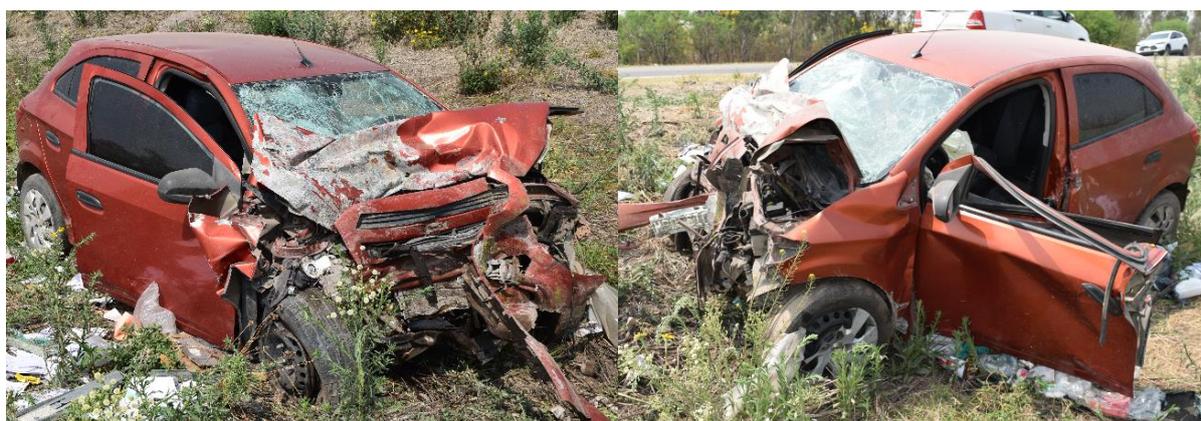
Se constató a simple vista en una inspección externa: deformación y desprendimiento de paragolpes delantero. Deformación de chasis y plegamiento de capó con una fuerza actuante de adelante hacia atrás y, de derecha a izquierda. También se observó el desplazamiento de block de motor hacia atrás y la torsión y desplazamiento hacia atrás del sector derecho del eje delantero. En los neumáticos delanteros se registraron dañados producto del accidente y sin presión de aire. Se identificaron fracturas en el parabrisas y desprendimiento de paragolpes trasero. Se registró la torsión, desencuadre y leve plegamiento de la puerta delantera izquierda.

Figura 8. Daños constatados en el Vehículo 2. Fuente: JST, 2024

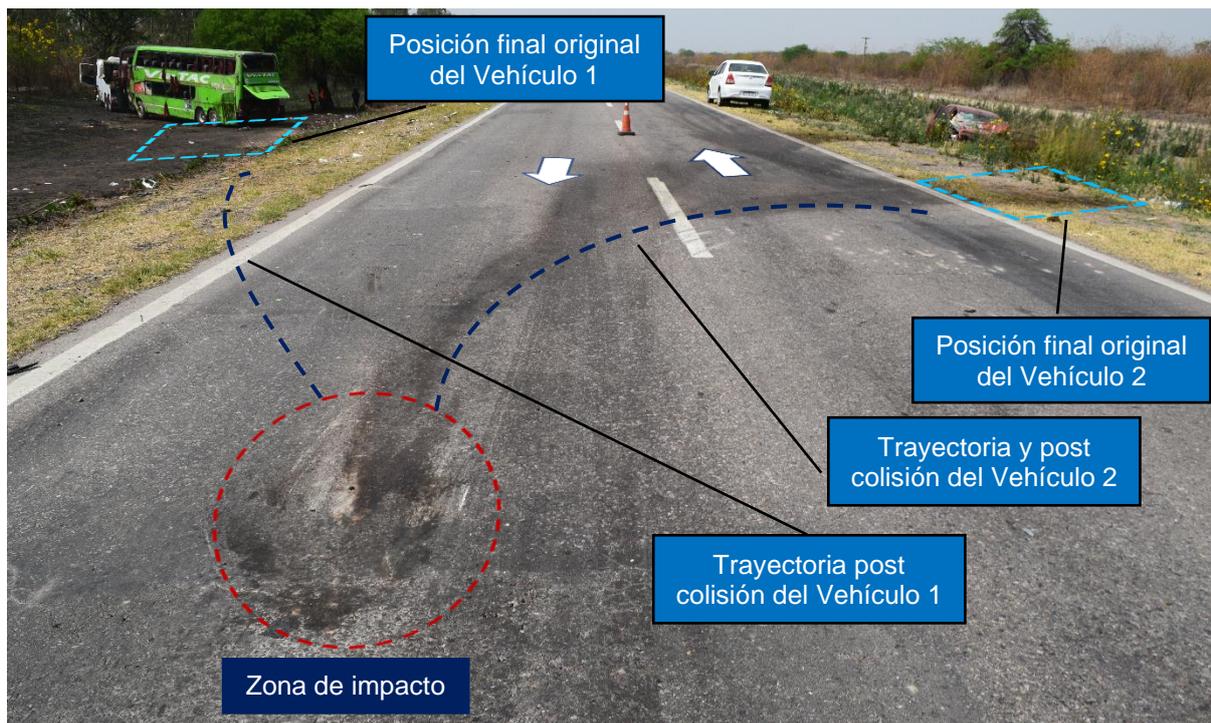
Por motivos que se encuentran bajo investigación, a la altura del kilómetro 4 se produjo una colisión frontal entre la parte anterior derecha del ómnibus y la zona delantera central derecha del automóvil, sobre el carril de circulación correspondiente al sentido del Vehículo 2. La colisión fue de tipo angular y, al momento del primer contacto, ambos se encontraban en una posición oblicua respecto de sus sentidos de circulación previa.

Luego del impacto, el Vehículo 1, en situación descontrolada, cruzó en forma oblicua y hacia su izquierda en dirección hacia la banquina contraria y descendió por el talud adyacente. Allí recorrió un espacio de 41 metros, aproximadamente, hasta la cuneta, donde finalmente se produjo el vuelco en tonel de la unidad sobre su lateral izquierdo, adoptando de esta forma su posición final.

Por su parte, el Vehículo 2, debido al intercambio de fuerzas y diferencias de masas entre ambos rodados, realizó un movimiento de rototraslación en sentido horario y quedó detenido a 10 metros, aproximadamente, de la zona de impacto sobre la banquina del carril contrario, con su frente orientado hacia la dirección opuesta a la de su circulación.

Figura 9. Vista de norte a sur de la calzada con demarcación de la zona de impacto (efracciones), trayectoria post colisión de ambos vehículos y ubicación de sus respectivas posiciones finales.
