# Informe preliminar

Expediente: EX-2024-104231164- -APN-DNISAU#JST

Título: 246. IP. Pasajeros y cargas. Choque. San Nicolás. CABA

Dirección Nacional de Investigación de Sucesos Automotores

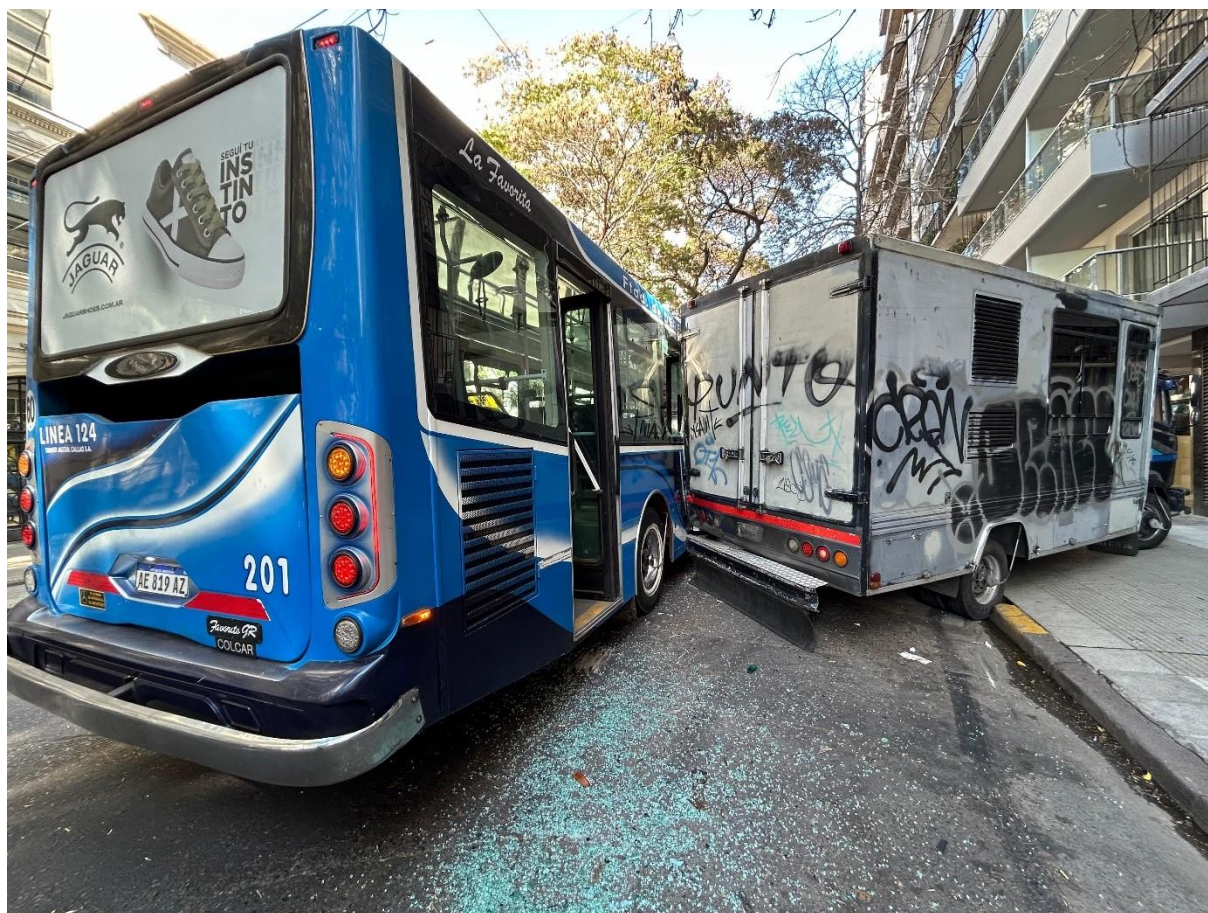
Figura 1. Posiciones finales de los vehículos 1 y 2. Fuente: JST, 2024

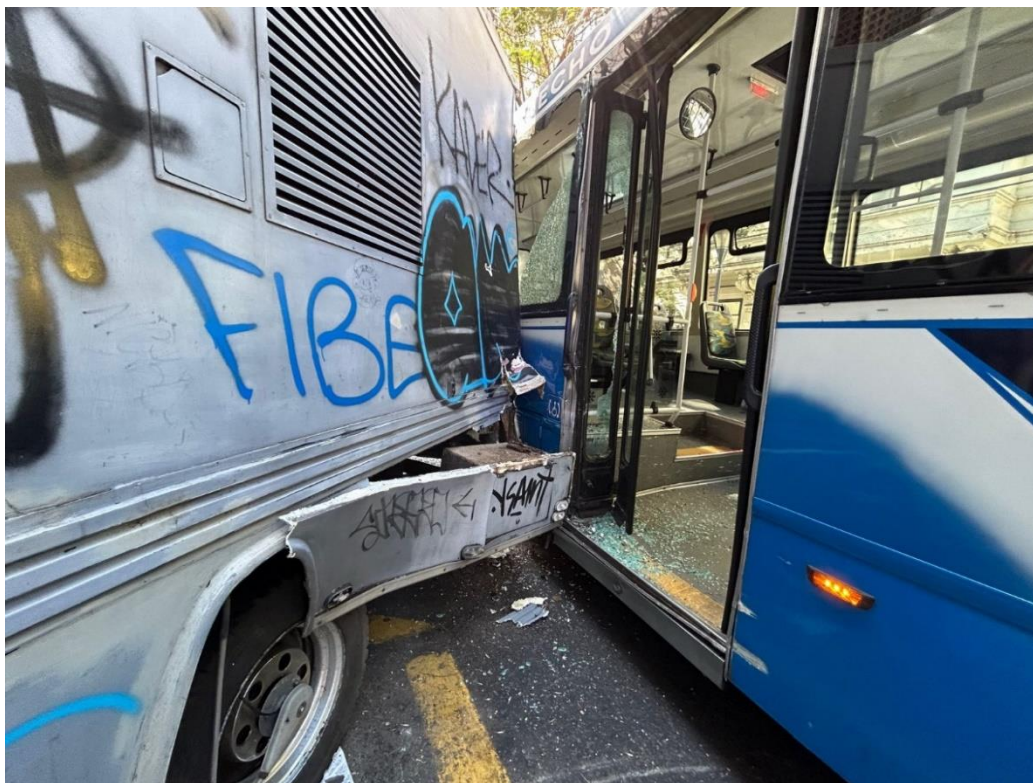
El Vehículo 1 presentó daños en el medio posterior de su lateral derecho. Se observó la rotura de los vidrios de la puerta de descenso y de ventanas, así como también una deformación en la carrocería en ese sector.

Figura 7. Daños en el Vehículo 1. Fuente JST, 2024

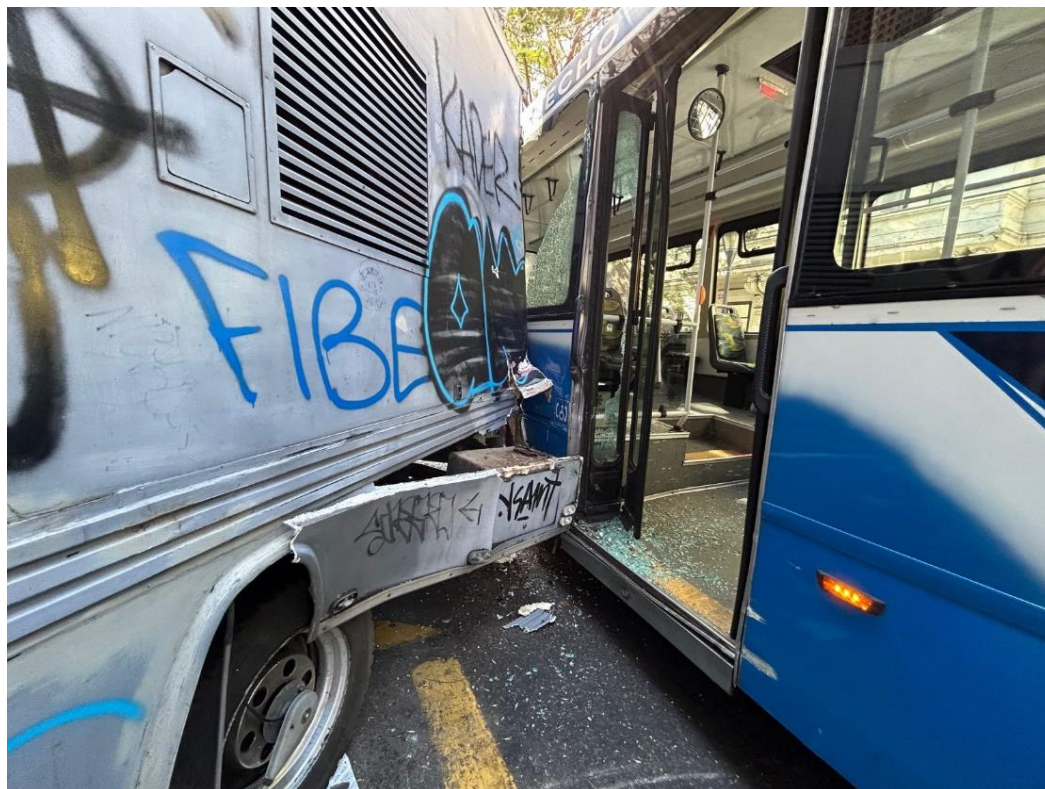
El Vehículo 2 presentó daños en el tercio posterior de su lateral izquierdo. Se observó rotura y deformación de carrocería con desprendimiento de guardabarros trasero izquierdo.

Figura 9. Daños en el Vehículo 2. Fuente JST, 2024

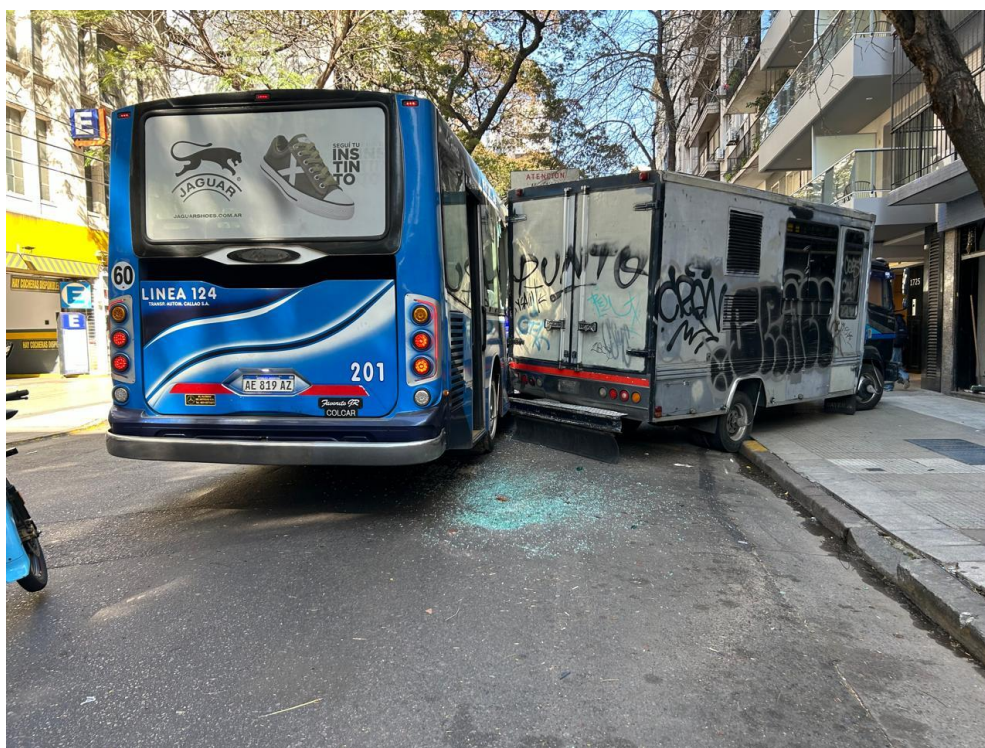
El impacto se produjo sobre calle Lavalle, a 11 metros al oeste de la intersección con calle Rodríguez Peña, entre la mitad posterior del lateral derecho del Vehículo 1 y el tercio posterior del lateral izquierdo del Vehículo 2, cuando el Vehículo 1 dobló en calle Lavalle y chocó al Vehículo 2, el cual se encontraba estacionado.

Lo expresado quedó determinado por el ángulo de impacto estimado a partir de las deformaciones de ambos vehículos, las posiciones finales y los indicios sobre la vía.

Figura 10. Vista de posiciones finales de los vehículos 1 y 2. Fuente JST, 2024

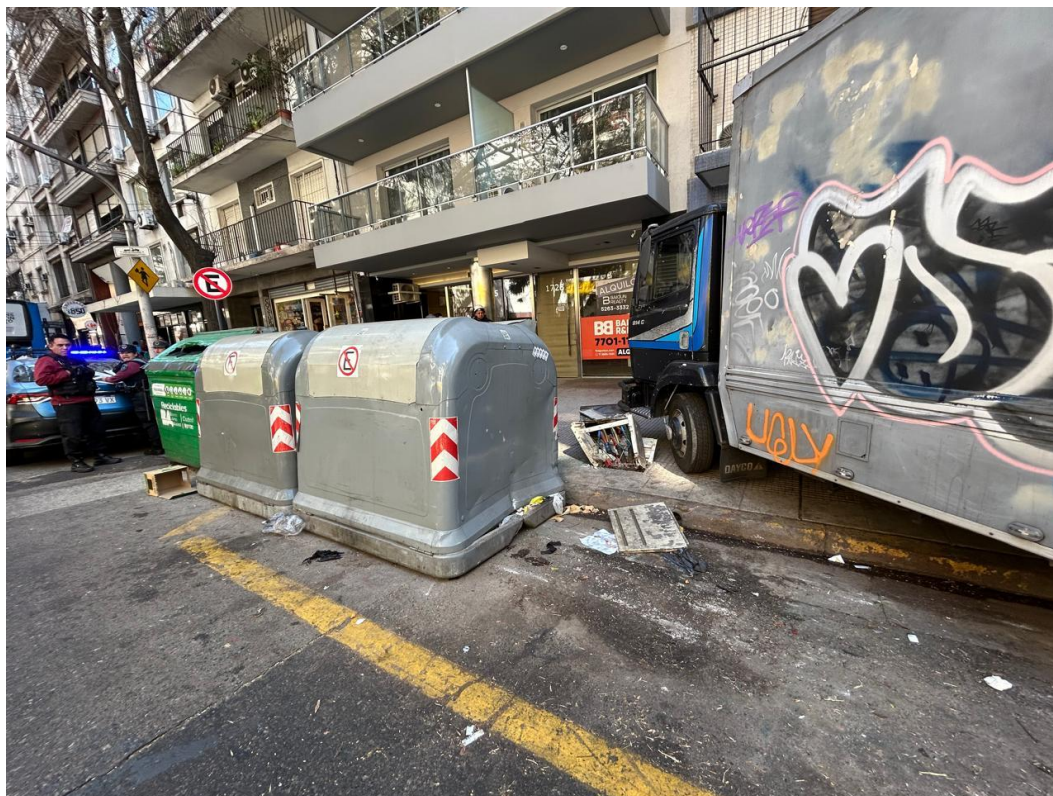
Luego del choque, el Vehículo 2 fue desplazado de su lugar, impactó y desplazó unos contenedores de residuos sólidos urbanos que se encontraban por delante, sobre el margen derecho de la calzada, junto a la acera (en un área demarcada para su emplazamiento). Luego subió a la vereda e impactó una caja de electricidad.

Figura 11. Desplazamiento de tachos de basura e impacto con la caja de electricidad sobre la vereda.

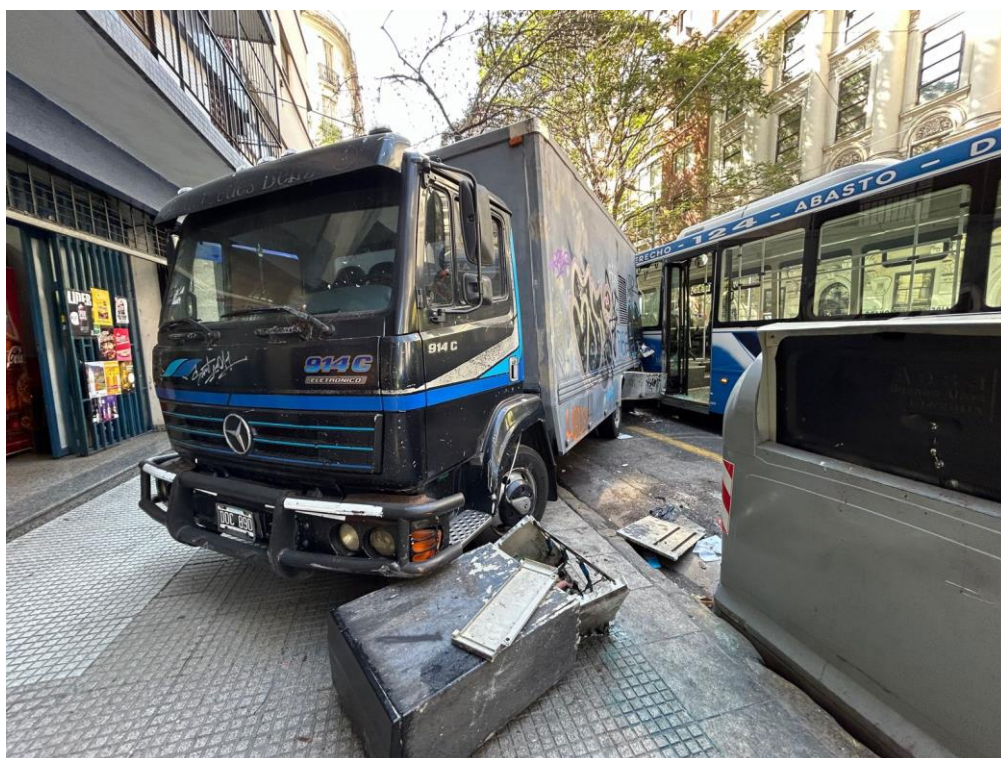
Figura 12. Caja de electricidad dañada por el impacto del Vehículo 2. Fuente JST, 2024
