Informe preliminar

Título: 247. IP. Cargas. Colisión. Suipacha. Buenos Aires

Lugar: Ruta Nacional 5, kilómetro 127,5, Suipacha, Buenos Aires

Fecha y hora: 27 de septiembre de 2024 7:30 (UTC-3)

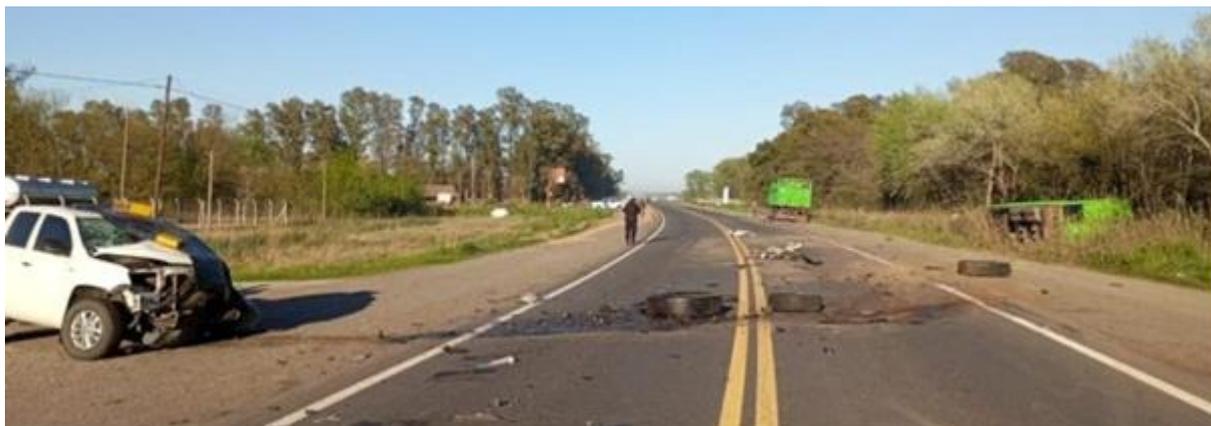
El viernes 27 de septiembre, a la altura del kilómetro 127,5 de la Ruta Nacional 5, en la provincia de Buenos Aires, por motivos que se investigan, se produjo una colisión entre una camioneta *pick up* de cabina doble (Vehículo 1) que circulaba con sentido hacia Mercedes y un camión con acoplado (Vehículo 2) que circulaba sin carga con sentido hacia Chivilcoy. Luego del impacto, se produjo el vuelco del acoplado del camión sobre la banquina. Como resultado del accidente, una persona falleció y se registraron daños en los vehículos.

Figura 1. Lugar del suceso y posiciones finales de los vehículos. Fuente: [La Trocha Digital](#), 2024

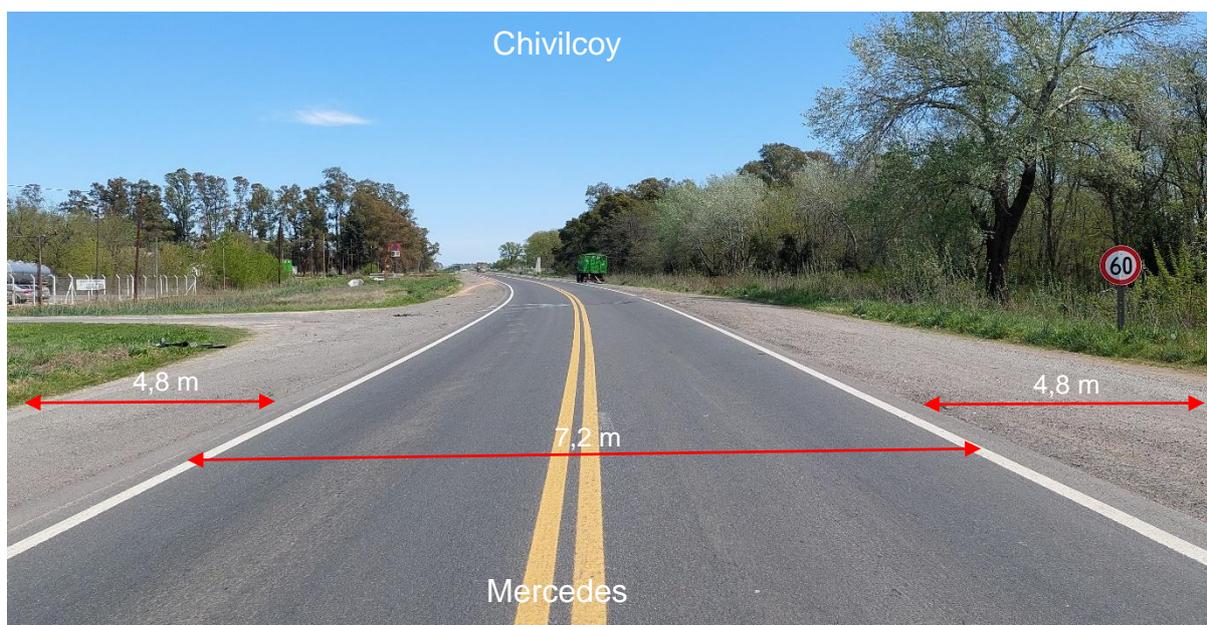
En el sector donde ocurrió el suceso, la calzada tiene un ancho de 7,2 m entre, con banquetas de ripio de 4,8 m de ancho cada una, y luego de estas se encuentra la zona de costado de camino a bajo nivel de la calzada.

Se relevó señalización vertical y horizontal en la zona del suceso. Como señalización horizontal se relevó: línea blanca continua de demarcación de borde de calzada, doble línea amarilla continua de separación de sentidos de marcha y flechas de curva. Además, se observó señalización vertical, en la mano hacia Chivilcoy: cartel de velocidad máxima 60 Km/h y cartel de orientación y distancias. En la mano a Mercedes: indicador kilométrico 127, carteles de orientación y distancias y cartel preventivo de curva.

Figura 3. Características y dimensiones de la vía en la zona del suceso. Fuente: JST, 2024

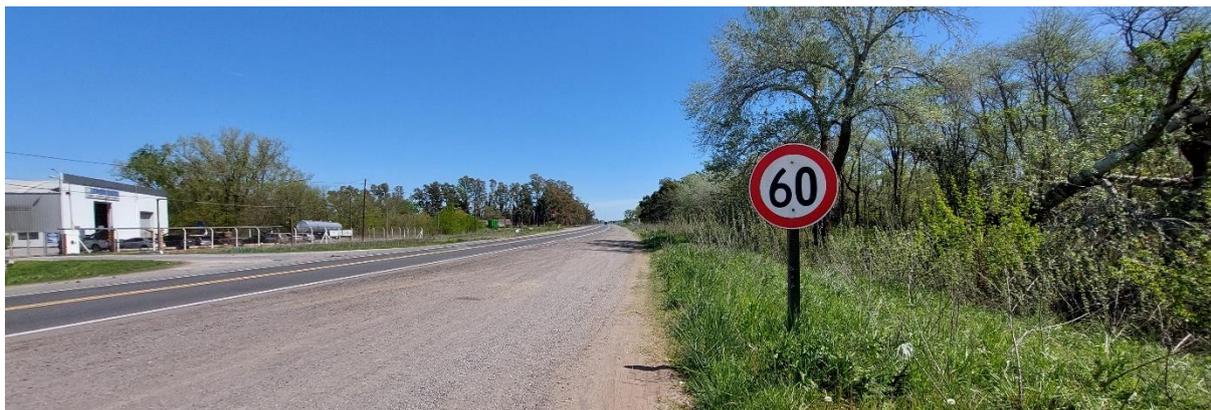
Figura 4. Cartel de velocidad máxima para el sentido de circulación hacia Chivilcoy a 90 m de la zona de colisión. Fuente: JST, 2024

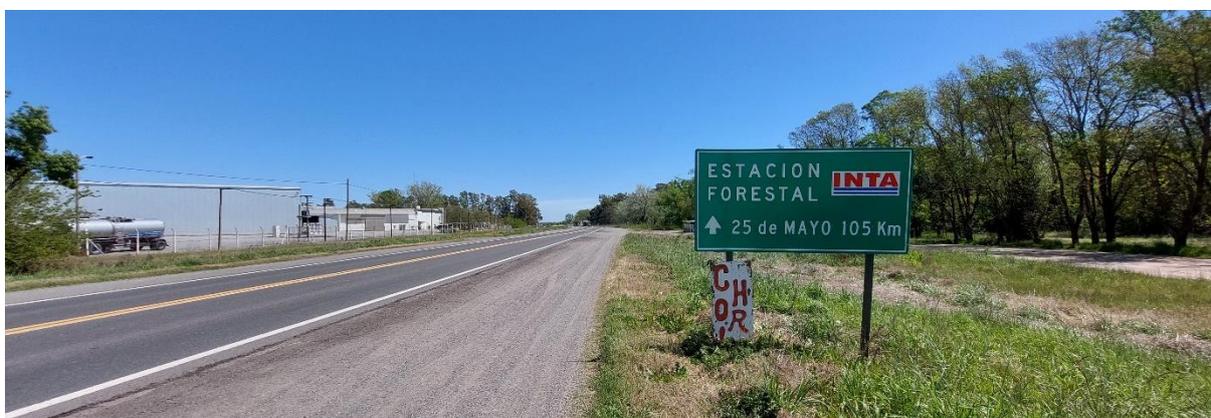
Figura 5. Cartel de distancia a estación forestal del INTA para el sentido de circulación hacia Chivilcoy a 270 m de la zona de colisión. Fuente: JST, 2024

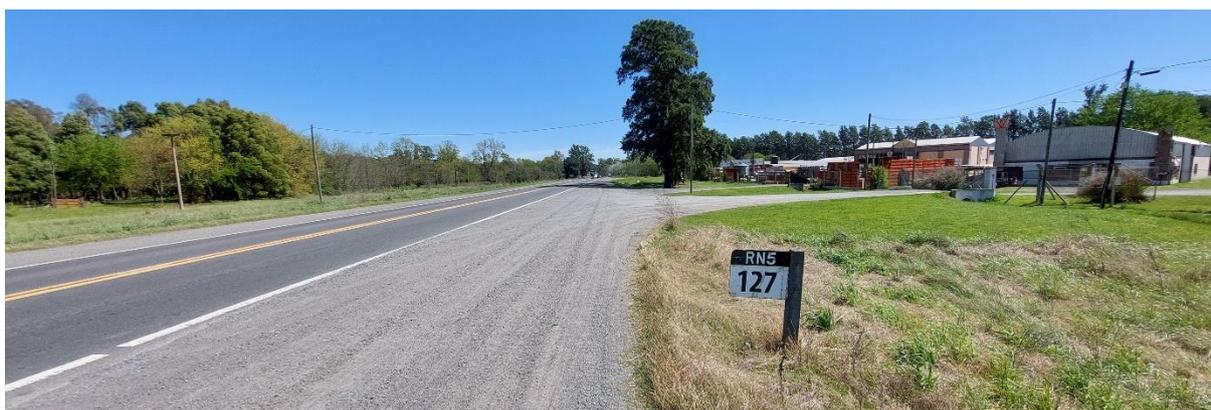
Figura 6. Mojón kilométrico a 500 m de la zona de colisión. Fuente: JST, 2024

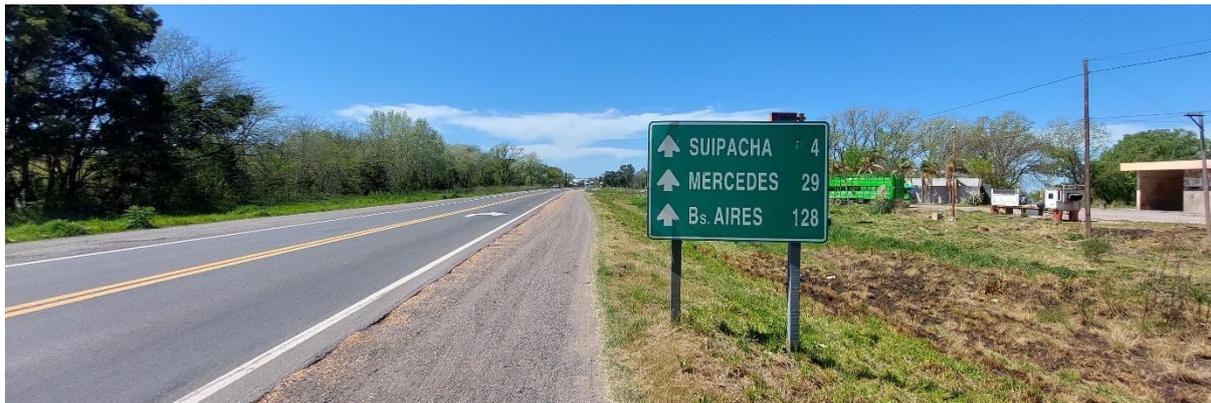
Figura 7. Cartel de orientación y distancias para el sentido de circulación hacia Mercedes a 180 m de la zona de colisión. Fuente: JST, 2024

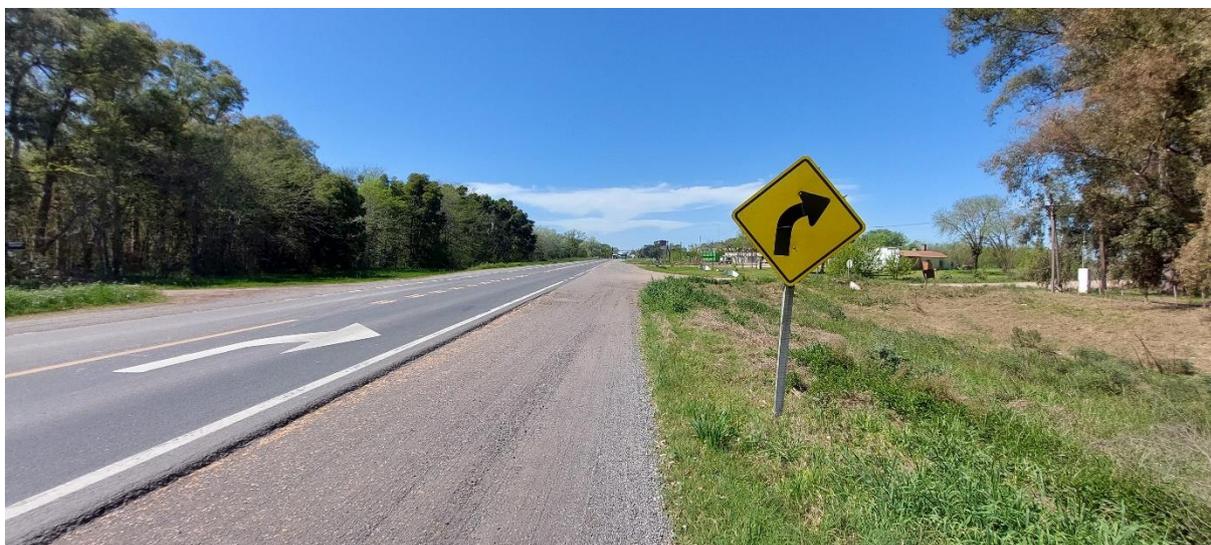
Figura 8. Señalización horizontal y vertical de curva a la derecha para el sentido de circulación hacia Mercedes a 250 m de la zona de colisión. Fuente: JST, 2024

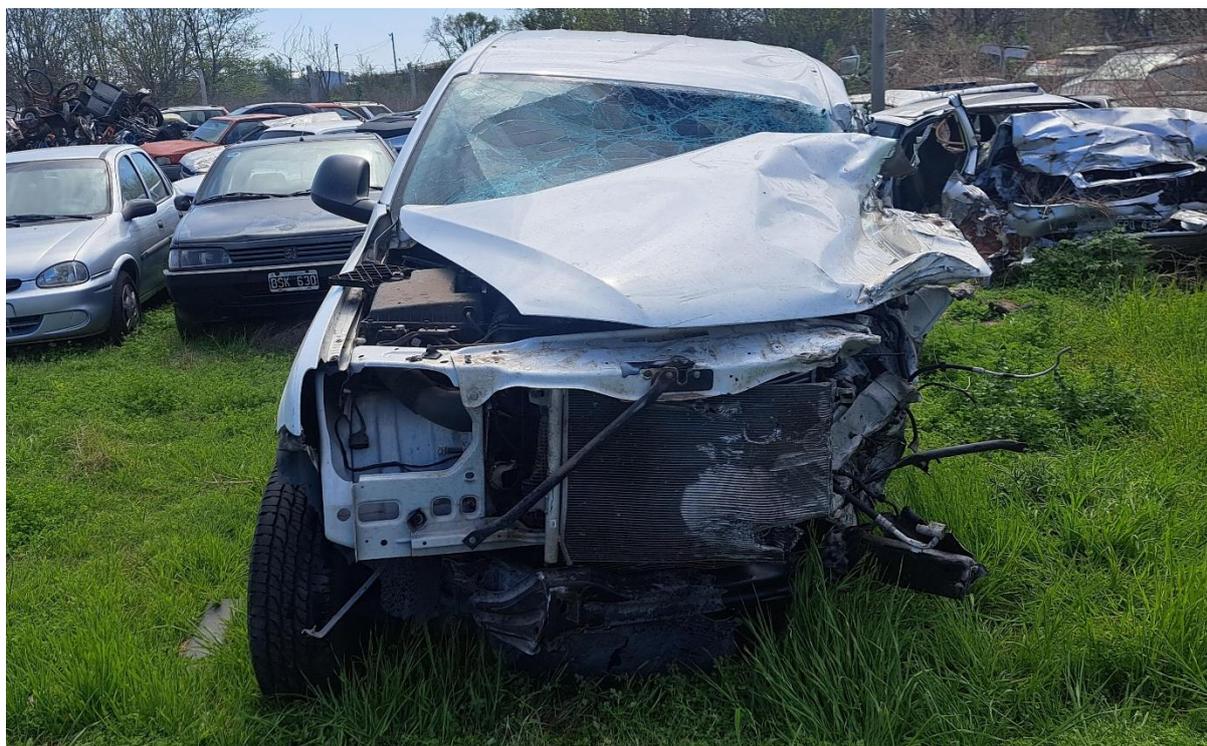
El sector anterior registró daños en capó, alma de parrilla, alma de paragolpes, radiador y parabrisas, además del desprendimiento de ópticas, parrilla y paragolpes. Se observó en los tercio delantero y central del lateral izquierdo los desprendimientos de guardabarros, rueda y puerta delantera. Estructuralmente se dañó parante, techo y piso.

Figura 9. Daños en el sector anterior del Vehículo 1. Fuente: JST, 2024

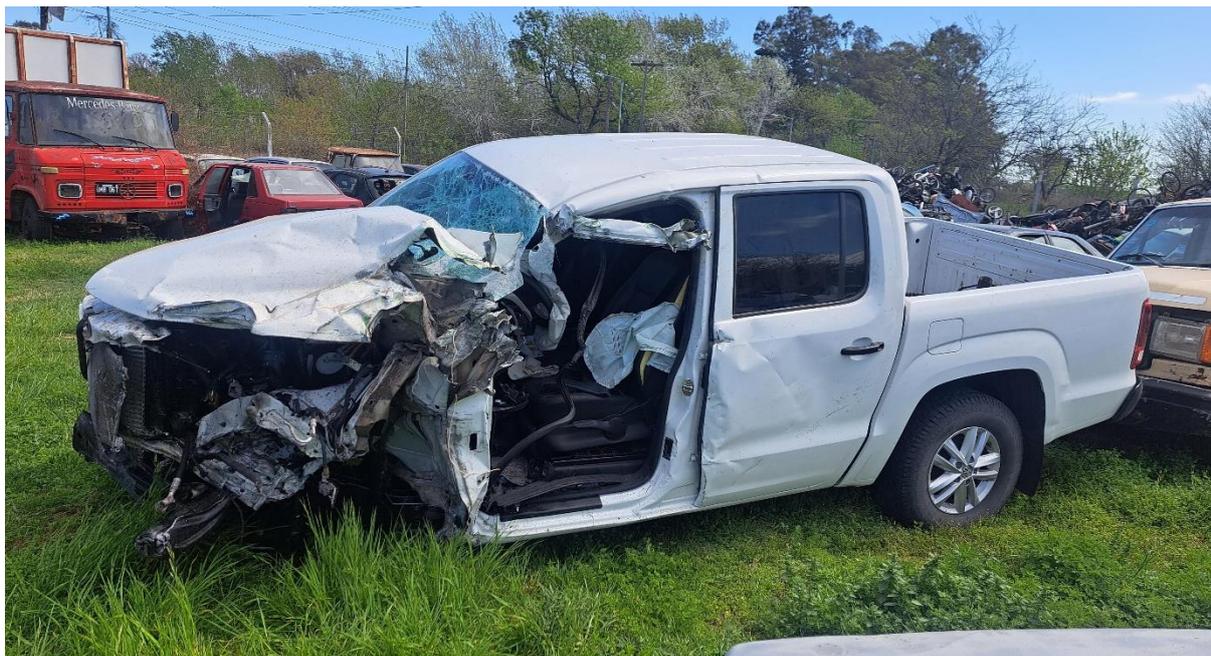
Figura 10. Daños en el lateral izquierdo del Vehículo 1. Fuente: JST, 2024

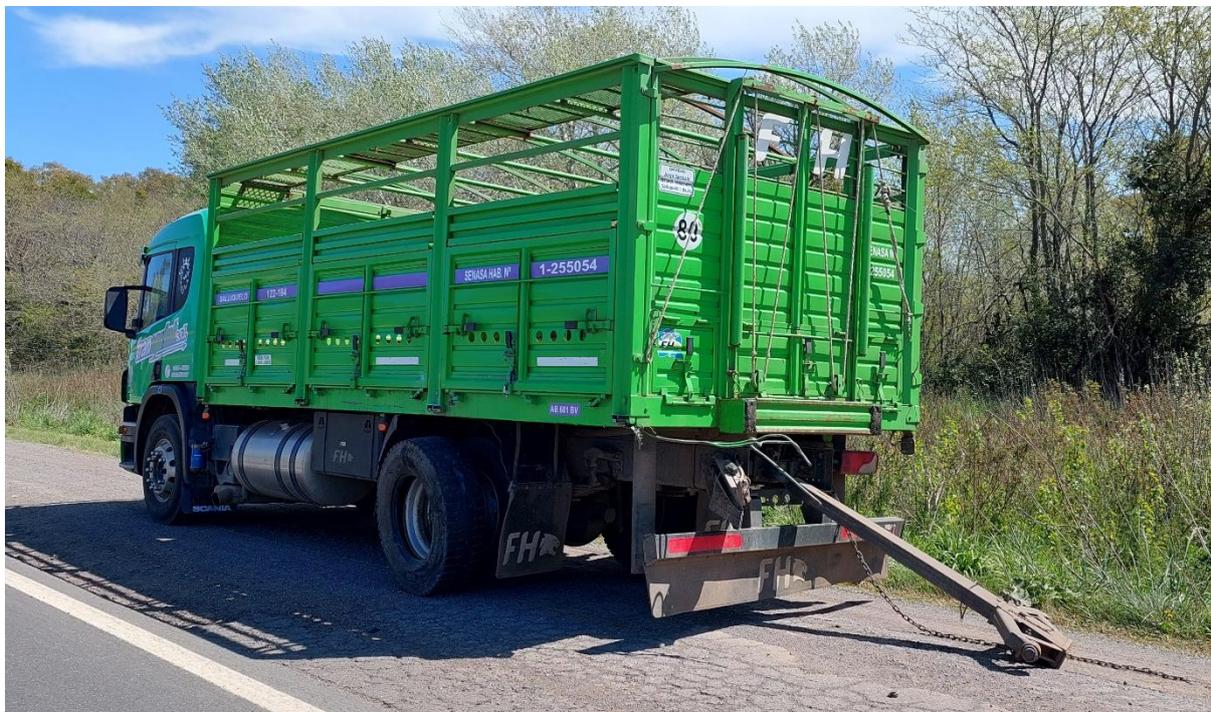
Figura 11. Fotografía general del Vehículo 2. Se observa en la parte posterior la lanza del acoplado.

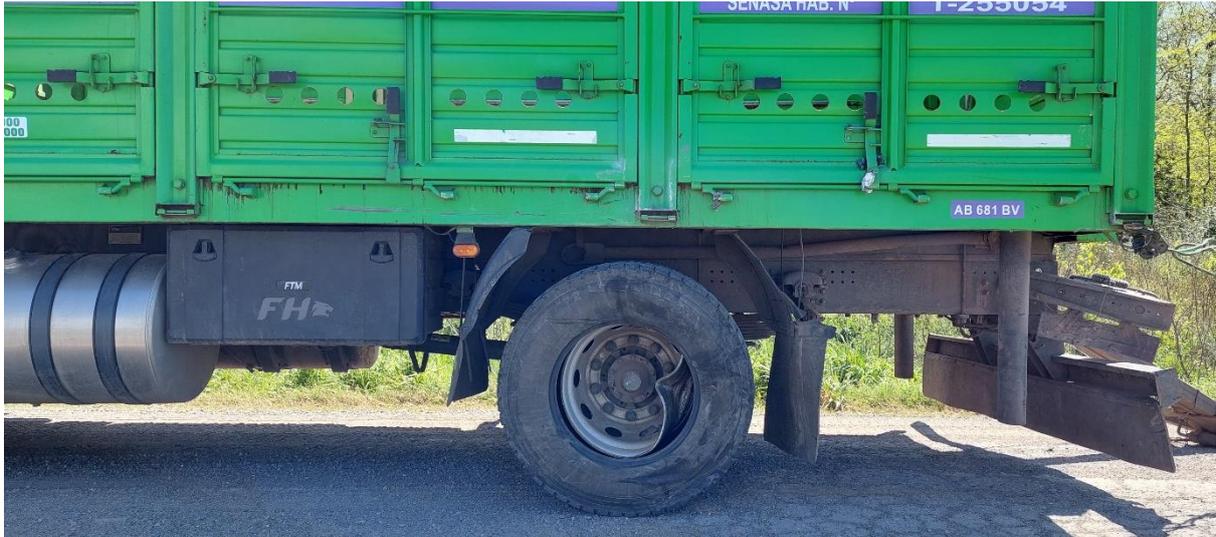
Sobre el camión tractor, se observaron daños en el lateral izquierdo donde resultó afectada la rueda externa del eje trasero dual.

Figura 12. Daños en el lateral izquierdo del Vehículo 2. Fuente: JST, 2024

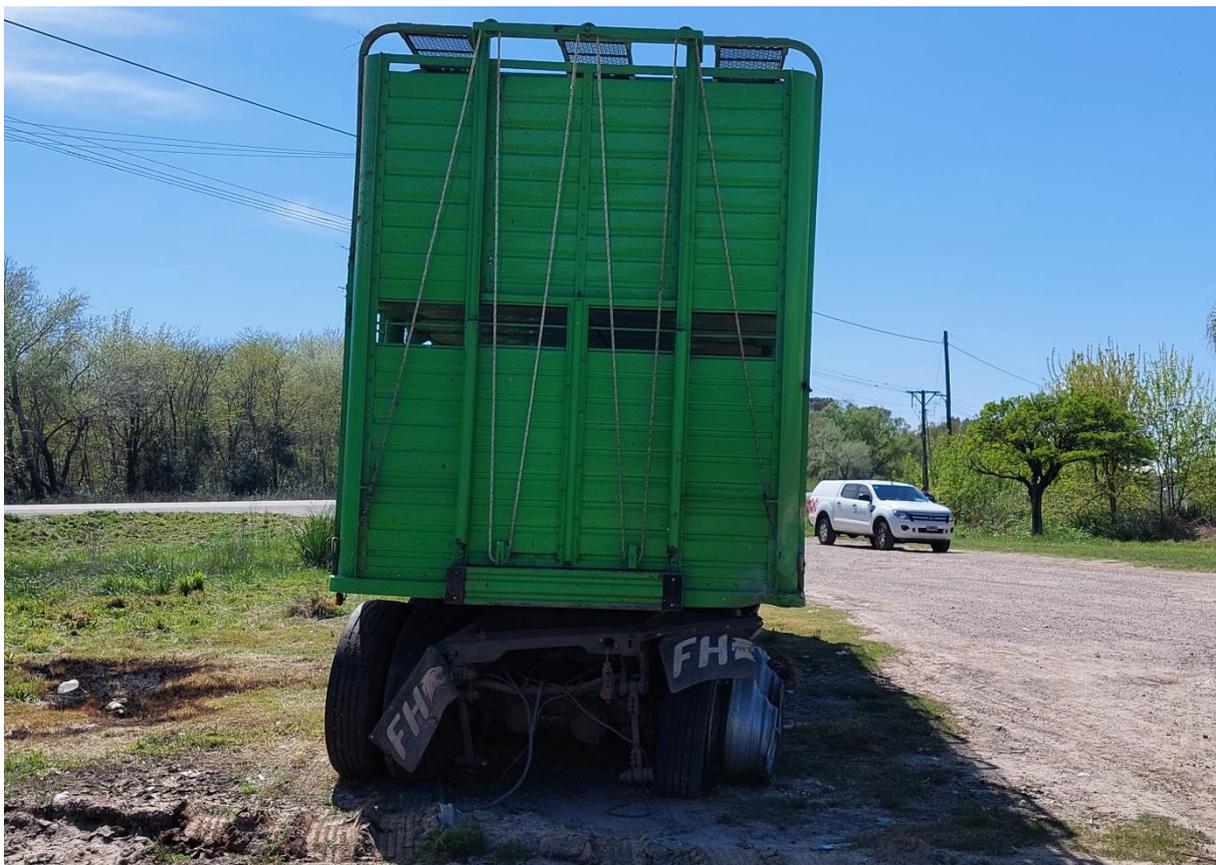
En el sector anterior de acoplado se desprendió la lanza de acople, la cual quedó junto con el camión tractor.

Figura 13. Desprendimiento de lanza del acoplado. Fuente: JST, 2024

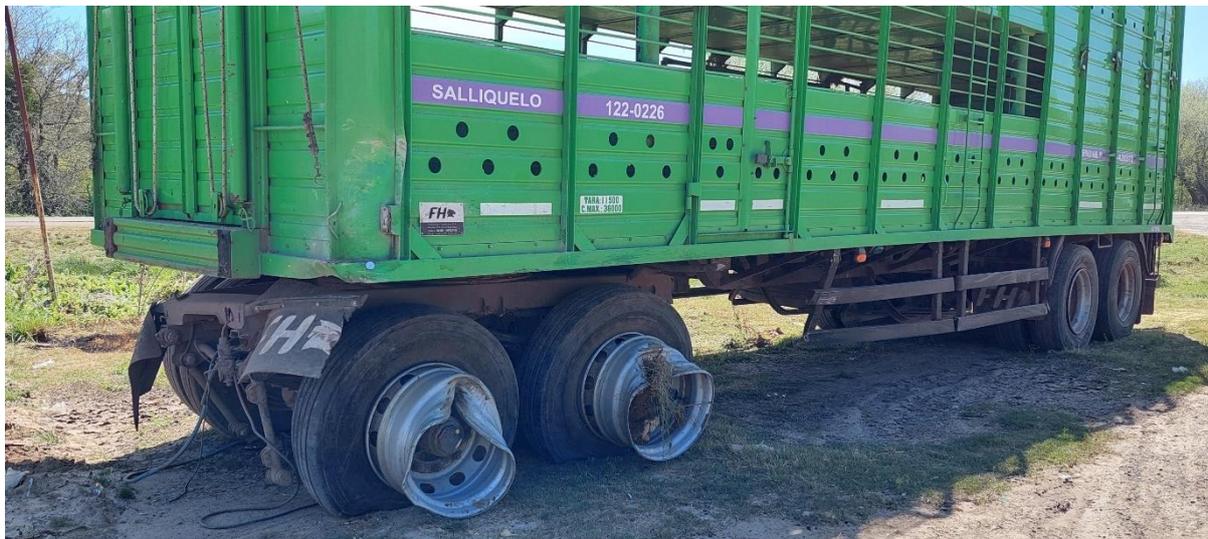
En el lateral izquierdo se observaron daños en las dos primeras ruedas externas duales, con desprendimiento de los neumáticos. También se relevaron daños en ambas llantas, transferencia de pintura blanca y pliegue de barras protectoras.

Figura 14. Daños y transferencia de pinturas que generó la colisión con el Vehículo 1. Fuente: JST. 2024

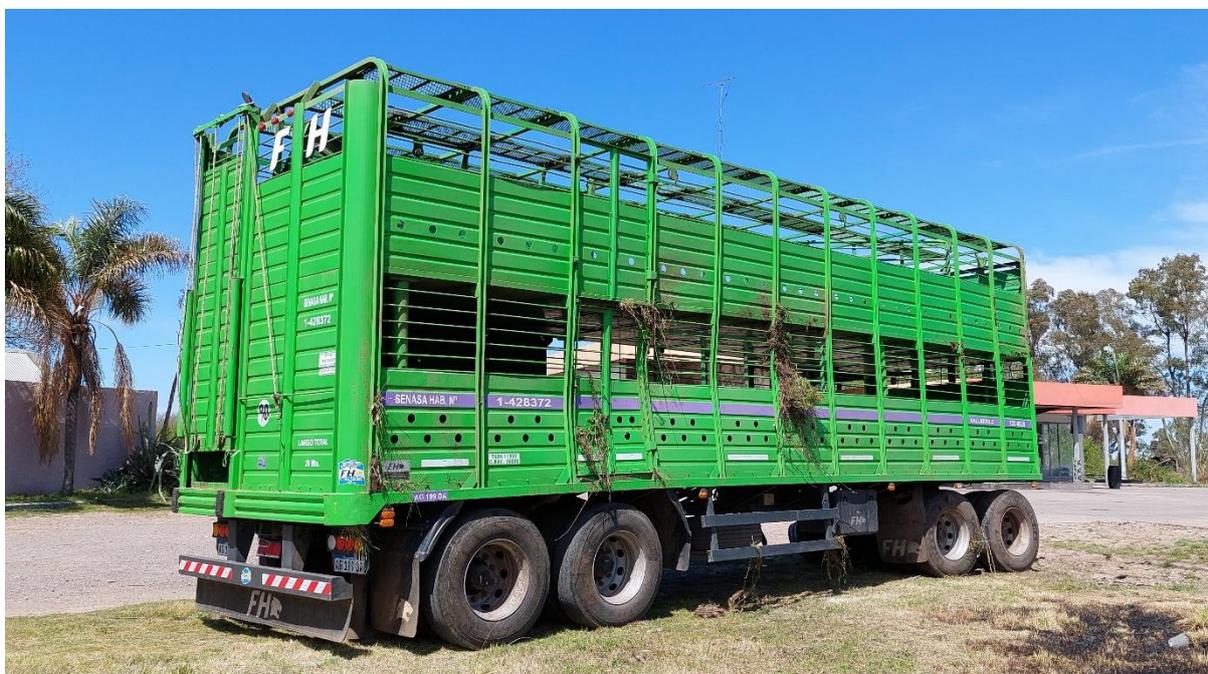
En el lateral derecho se relevó daños en los paneles a causa del vuelco.

Figura 15. Daños ocasionados en el vuelco poscolisión. Fuente: JST. 2024

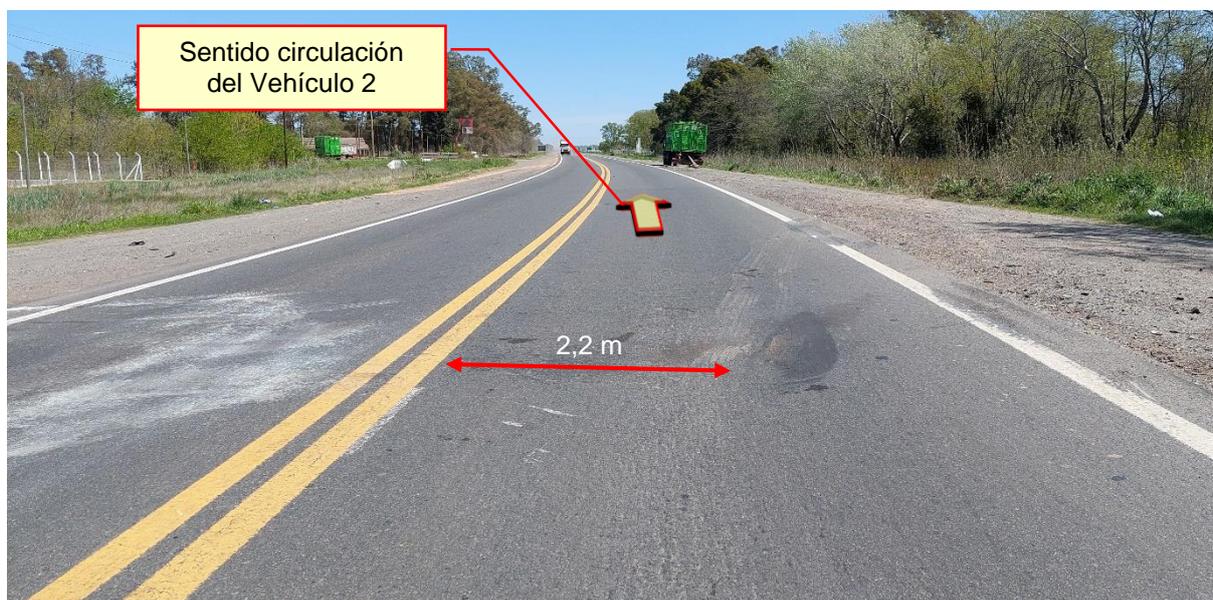
A la altura del kilómetro 127,5 el Vehículo 1 invadió el carril opuesto e impactó al Vehículo 2, primero al camión tractor y luego al acoplado. El punto de impacto quedó determinado por las efracciones, inicio de la mancha dinámica de fluidos mecánicos del Vehículo 1 y las huellas del tipo brochazo del Vehículo 2. La zona de impacto se encontró a 512 m hacia Chivilcoy desde el mojón kilométrico 127 y en el carril hacia Chivilcoy a 2,2 m de la señalización horizontal central.

Figura 16. Zona de impacto del Vehículo 1 con el Vehículo 2 sobre el carril con dirección a Chivilcoy.

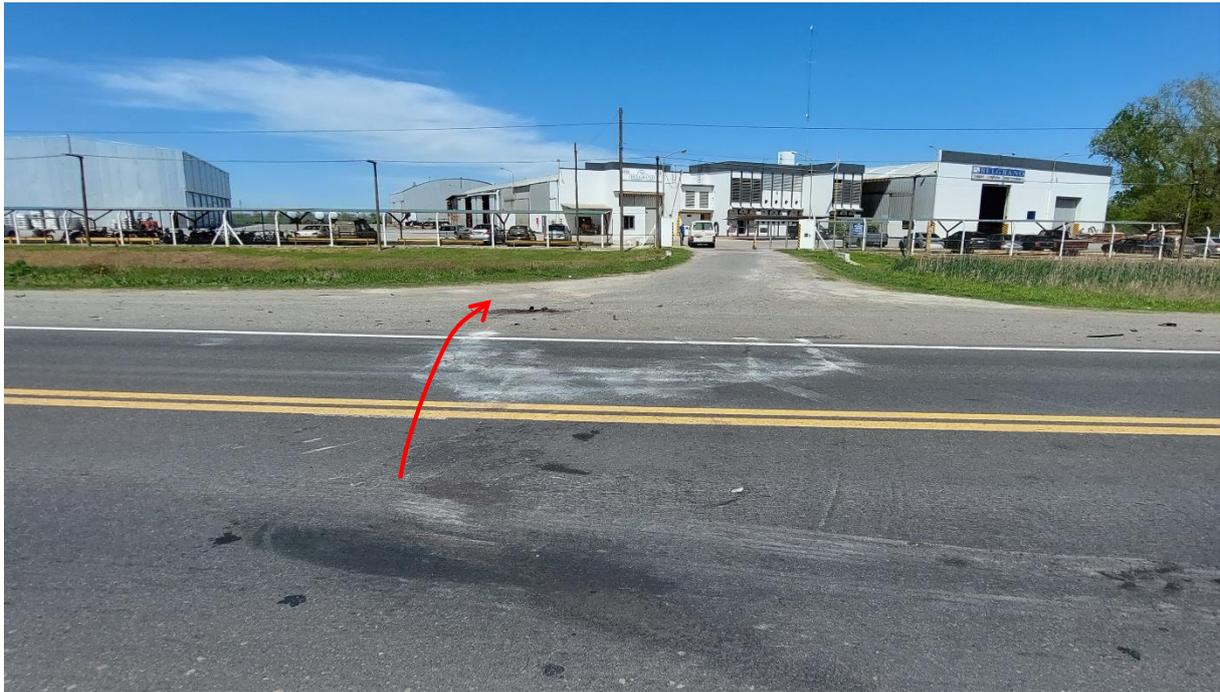
Figura 17. Inicio de la mancha de fluidos mecánicos del Vehículo 1 sobre el carril con dirección a Chivilcoy. Fuente: JST, 2024

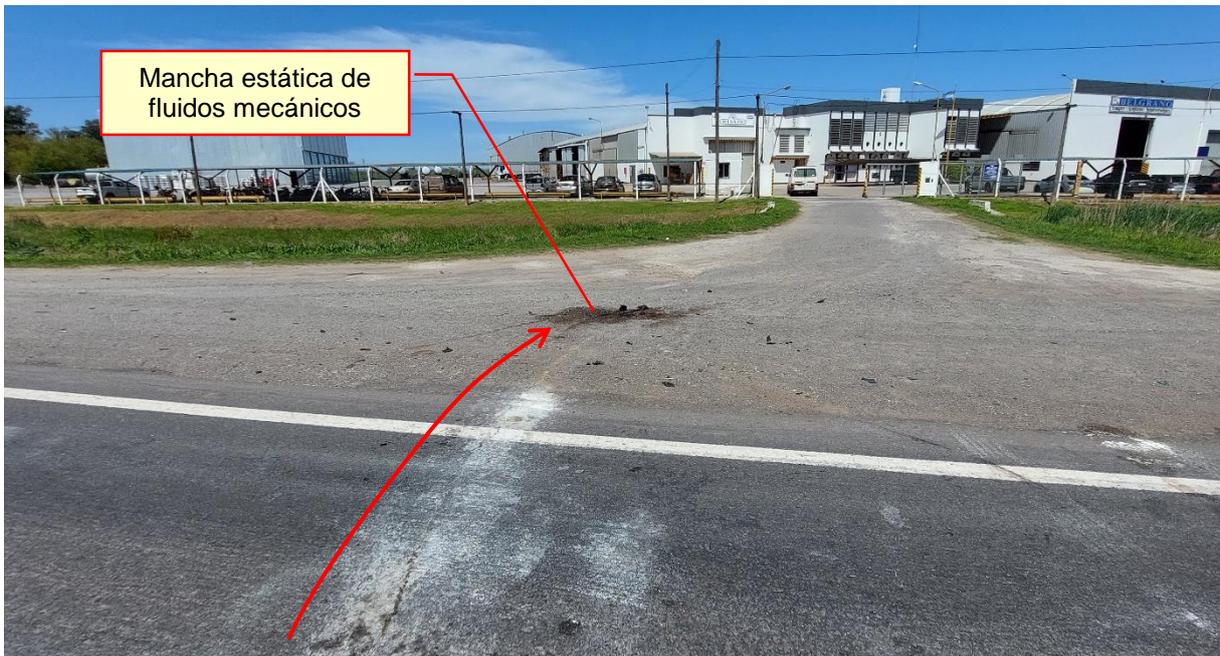
Luego de la colisión y producto de la diferencia de masas entre los vehículos, el Vehículo 1 realizó un movimiento de rototraslación anti horaria, con sentido hacia la banquina de la mano con dirección a Mercedes, donde finalizó a 8,7 m del punto de impacto, con su sector anterior orientado hacia la calzada.

Figura 18. Finalización de mancha dinámica y mancha estática de fluidos mecánicos del Vehículo 1. Fuente: JST, 2024

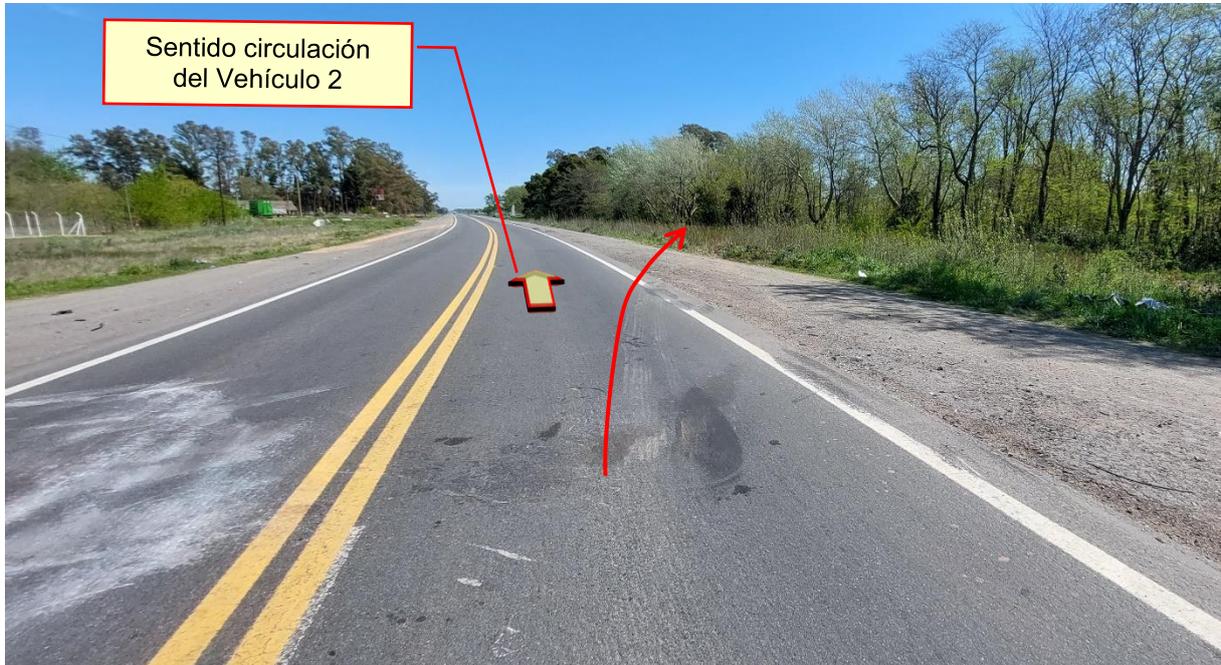
Esto se evidencia por las huellas de traslación posimpacto, de 48 m de longitud, y por la vegetación aplastada y removida en el suelo de tierra.

Figura 19. Inicio de la huella posimpacto del Vehículo 2. Fuente: JST, 2024

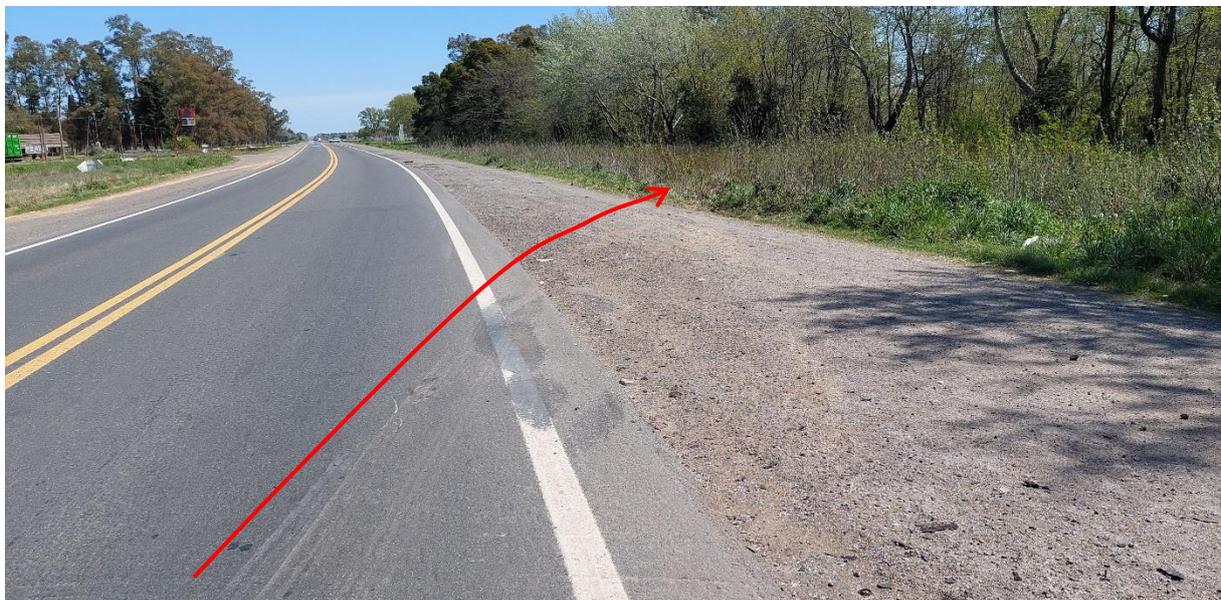
Figura 20. Ingreso de la huella posimpacto del Vehículo 2 a la banquina. Fuente: JST, 2024

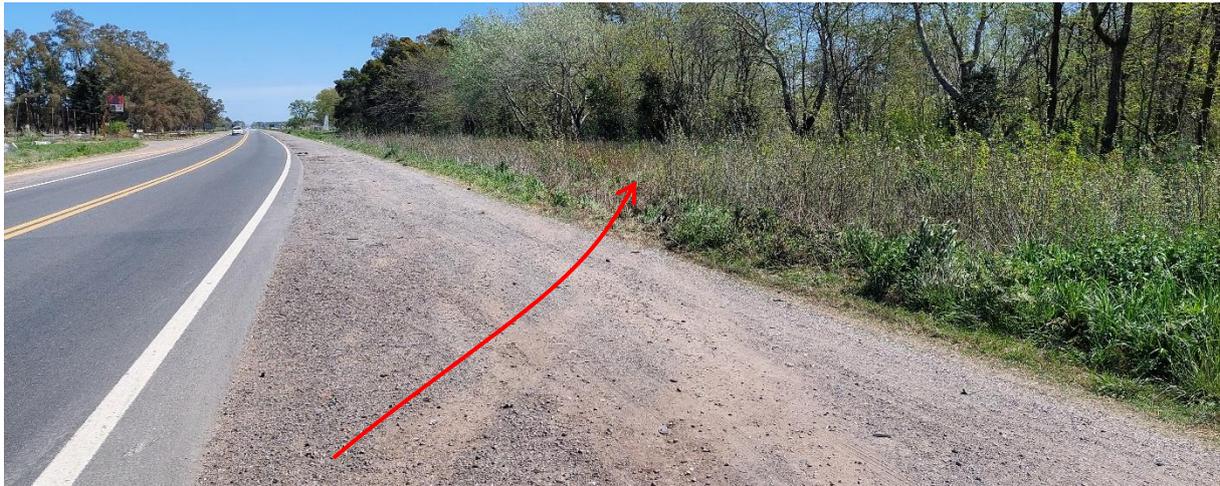
Figura 21. Huella posimpacto del Vehículo 2 sobre la banquina. Fuente: JST, 2024

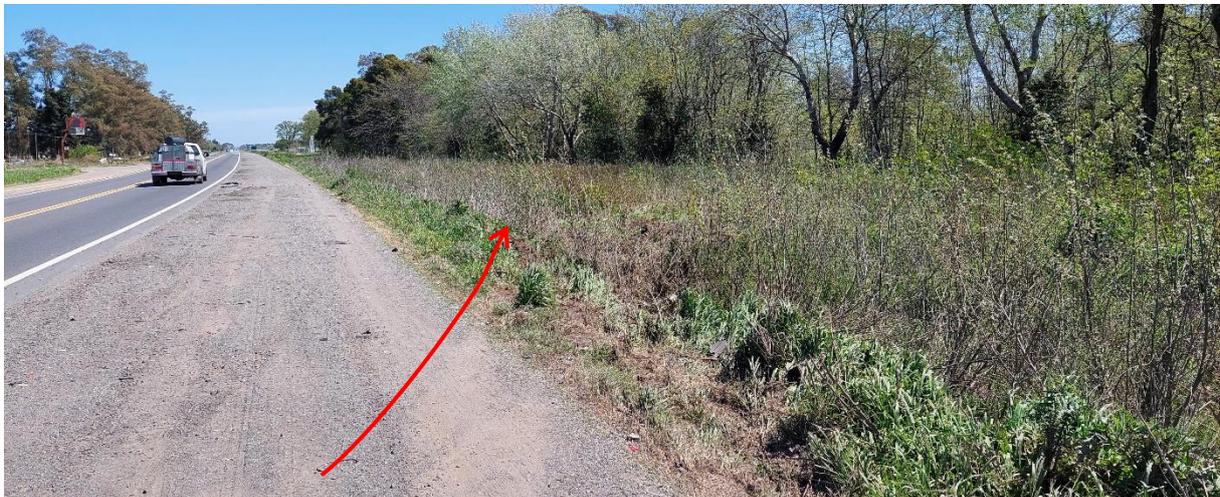
Figura 22. Finalización de la huella posimpacto del Vehículo 2 sobre la banquina y comienzo de remoción de tierra y vegetación. Fuente: JST, 2024

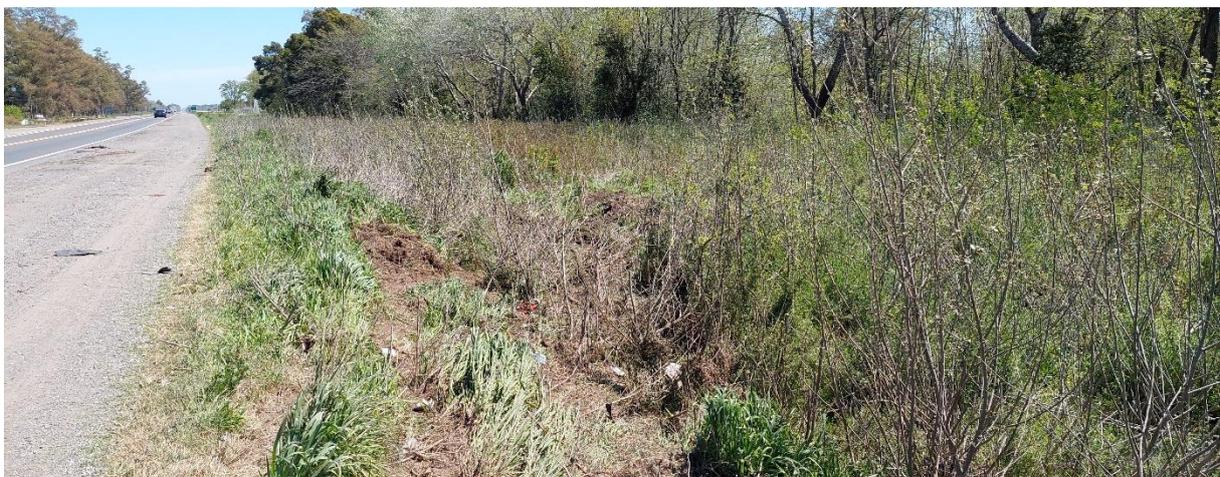
Luego de la colisión el Vehículo 2 se trasladó hacia su banquina, el camión tractor se separó del acoplado, el cual volcó sobre su lateral derecho en la zona de préstamo.

Figura 23. Remoción de tierra y vegetación que determinó la zona de vuelco y posición final del acoplado. Fuente: JST, 2024
