# Informe básico

Expediente: EX-2024-111659714- -APN-DNISAU#JST

Título: 248. IB. Cargas. Despiste y despeñamiento. Río Tala II. Buenos Aires

Dirección Nacional de Investigación de Sucesos Automotores

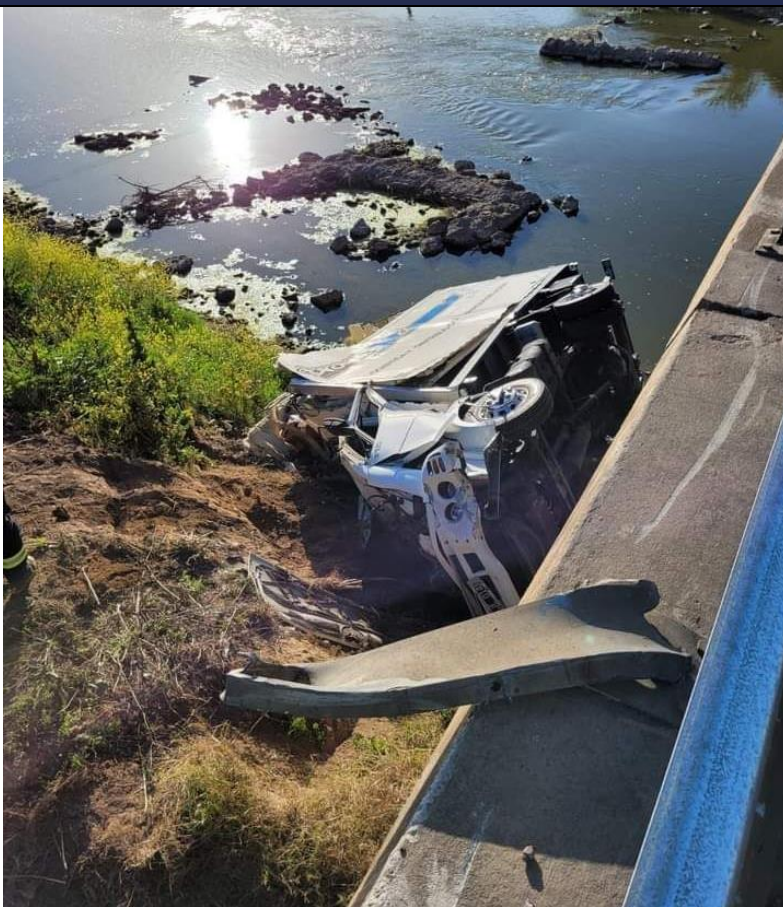
El 10 de octubre de 2024, en el kilómetro 147 de la Ruta Nacional 9 (autopista Buenos Aires - Rosario), en cercanías de la localidad de Río Tala, partido de San Pedro, provincia de Buenos Aires, se produjo el despiste y despeñamiento de un camión rígido (Vehículo 1) que circulaba por el puente sobre el río Arrecifes. Producto del accidente, el conductor del vehículo falleció.

Figura 1. Vehículo en su posición final. Fuente: Recorte de imagen, [TODOPROVINCIAL.com](https://www.todoprovincial.com), 2024
