ID	INFORME BÁSICO	FECHA	HORA UTC
Accidente 53718724/20	FERROVIARIO	02/08/2020	23:05

Descarrilamiento

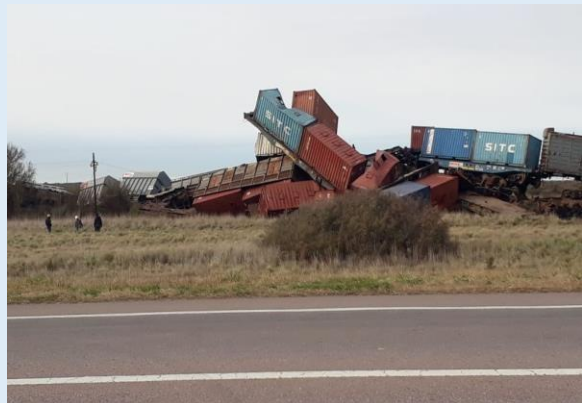
La formación venía circulando según itinerario y al salir de la curva a la altura del km 663 comenzó el descarrilamiento a partir del vagón número 7 en la formación, alcanzando a un total de 24 vagones descarrilados.
