Informe de cierre

Colisión con vehículo en paso a nivel

Tren 2014, Locomotora GM G22 CW N°711

Paso a nivel Mateo Piñero, Zelaya, Buenos Aires

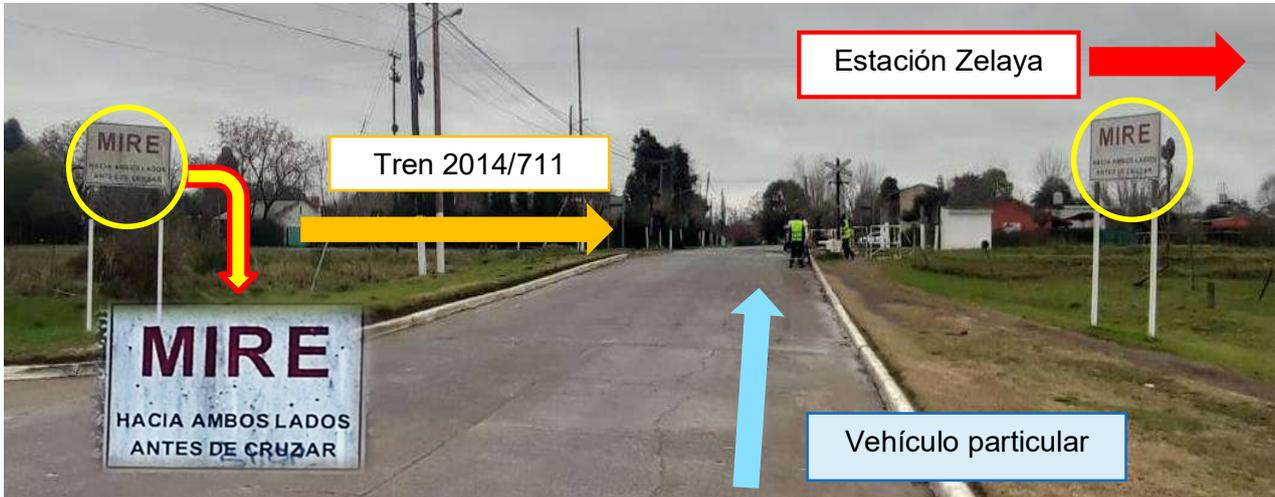
En agosto de 2020, el equipo de investigación de la JST realizó una primera intervención en el PAN afectado. Se debe aclarar que el servicio ya se encontraba activo y que las características observadas en el campo eran distintas de aquellas que se podrían haber encontrado en la anterioridad e inmediatez de la ocurrencia del suceso. Durante el relevamiento se observó el estado y disposición de la señalización ferroviarias y vehicular, estado de laberintos peatonales, posición relativa de las calles contiguas respecto de la vía férrea en el PAN y posibles obstáculos a la

Figura 2. PAN Mateo Piñero. Fuente: Investigadores y anotaciones JST

Teniendo en cuenta lo anterior, en la primera visita que se pudo realizar al campo se comprobó el faltante de señalización activa, señalización pasiva horizontal y vertical (encontrándose deteriorada la instalada en el lugar) y tableros de precaución temporaria. Asimismo, los laberintos peatonales instalados anteriormente al suceso se encontraban deteriorados.

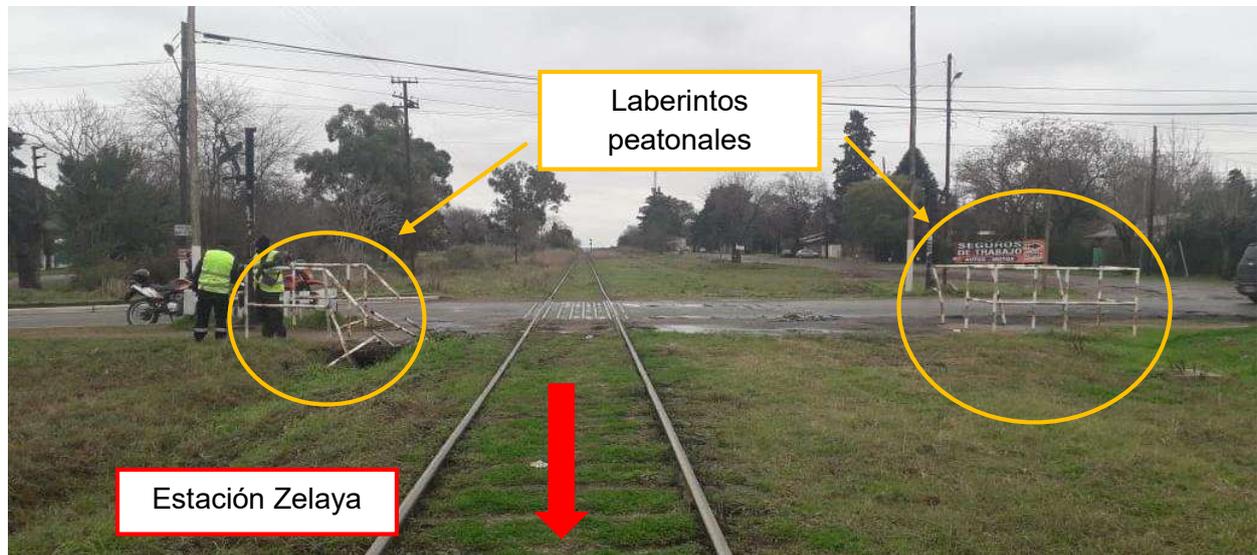
Figura 3. PAN Mateo Piñero. Fuente: Investigadores y anotaciones JST

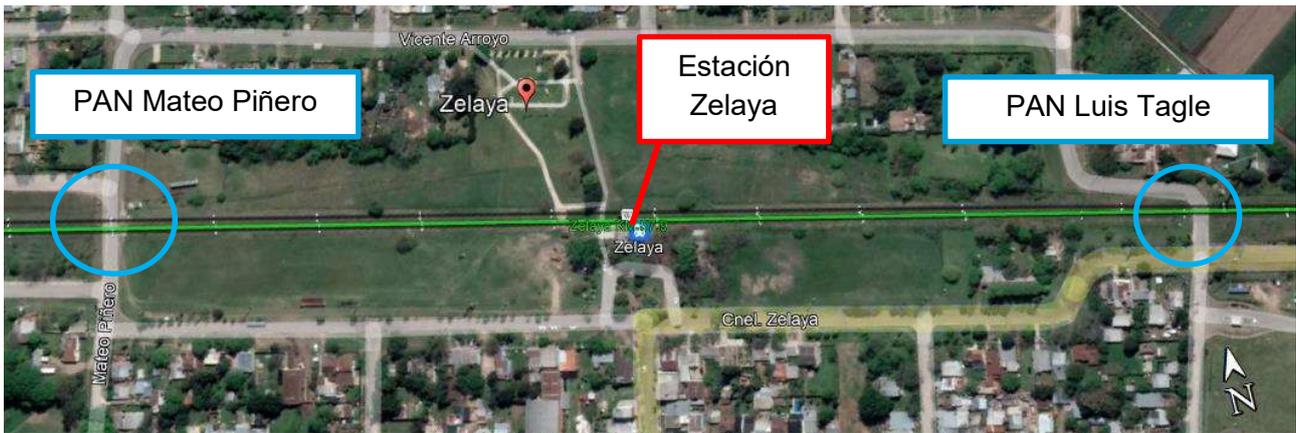
visibilidad. Asimismo, se observó que en cercanías de la estación Zelaya, se encuentra un PAN en la calle Luis Tagle de similares características al ubicado en la calle Mateo Piñero (figura 4).

Figura 4. PAN Mateo Piñero y Luis Tagle. Fuente Google Earth con anotaciones JST.

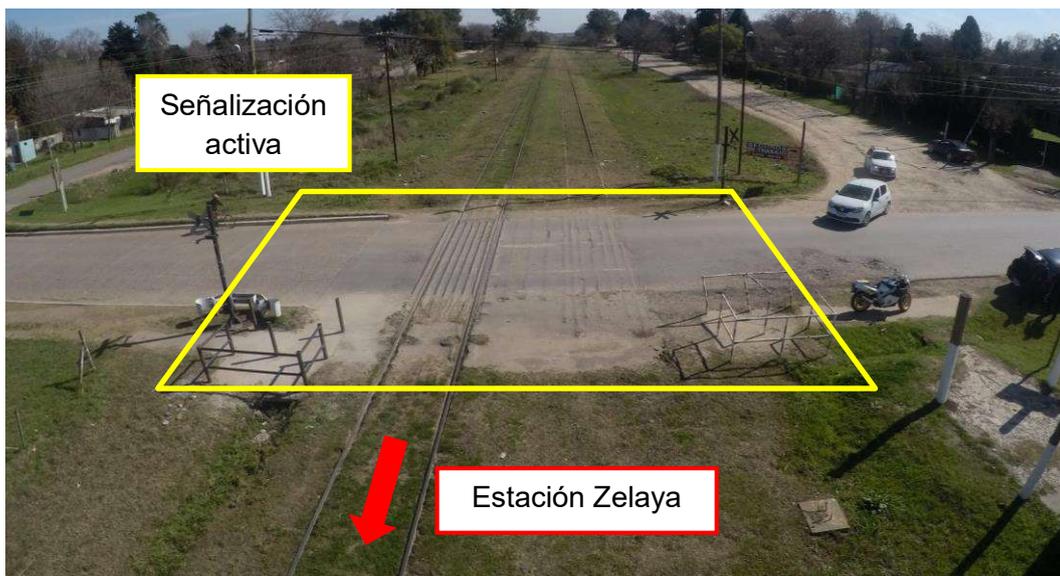
En diciembre de 2020 se realizaron entrevistas al personal de primera línea, es decir, al conductor y al ayudante de conductor afectados al servicio al momento del suceso. Según la información brindada por la CNRT, ambos cumplían con las habilitaciones conforme a la reglamentación vigente. De las entrevistas se desprendió que el PAN Mateo Piñero se encontraba precaucionado por falta de señalización y que el tramo de vía afectado no contaba con los tableros de precaución temporaria correspondientes.

Figura 5. PAN Mateo Piñero. Fuente: Investigadores y anotaciones JST

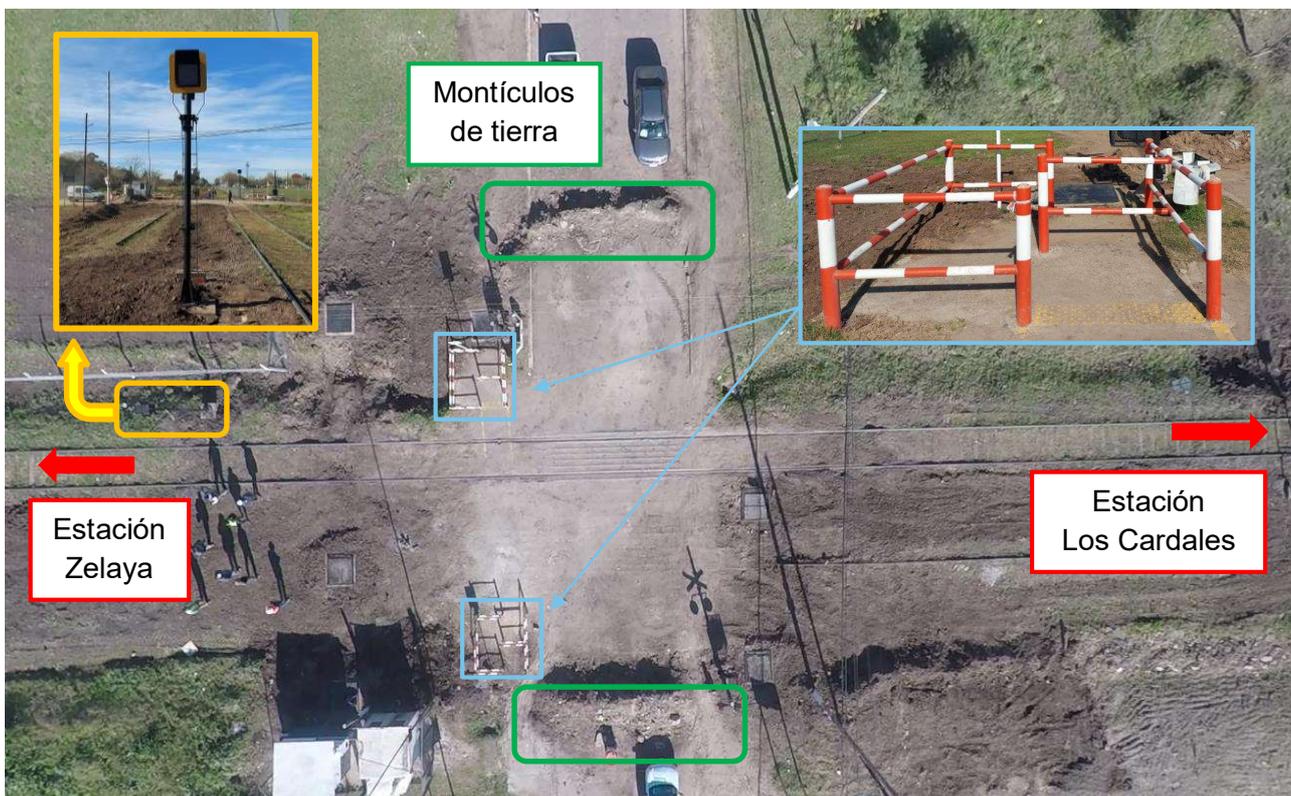
Figura 6. Vista aérea del PAN Mateo Piñero durante su renovación año 2021. Fuente: Investigadores y anotaciones JST

En junio de 2021, el equipo de investigación de la JST realizó una intervención en el PAN afectado por el suceso, donde se observó la realización de trabajos de renovación de vía, instalación de señalización activa, señalización pasiva, laberintos y la instalación de señales luminosas de aviso del estado de protección del cruce hacia las formaciones ferroviarias. Según la información brindada por la operadora en el año 2021, SOFSE comenzó el rediseño del PAN Mateo Piñero.

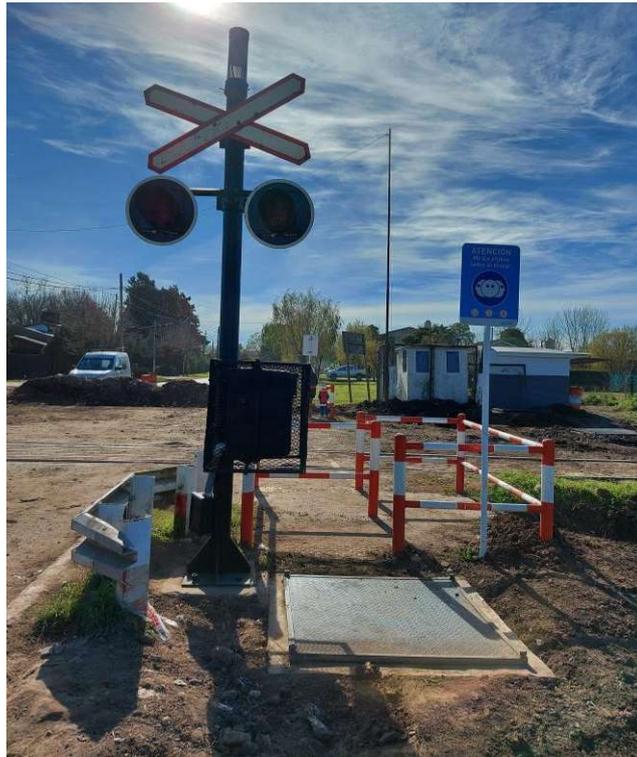
Figura 7. Laberintos renovados y señalización activa en progreso. Fuente: Investigadores JST

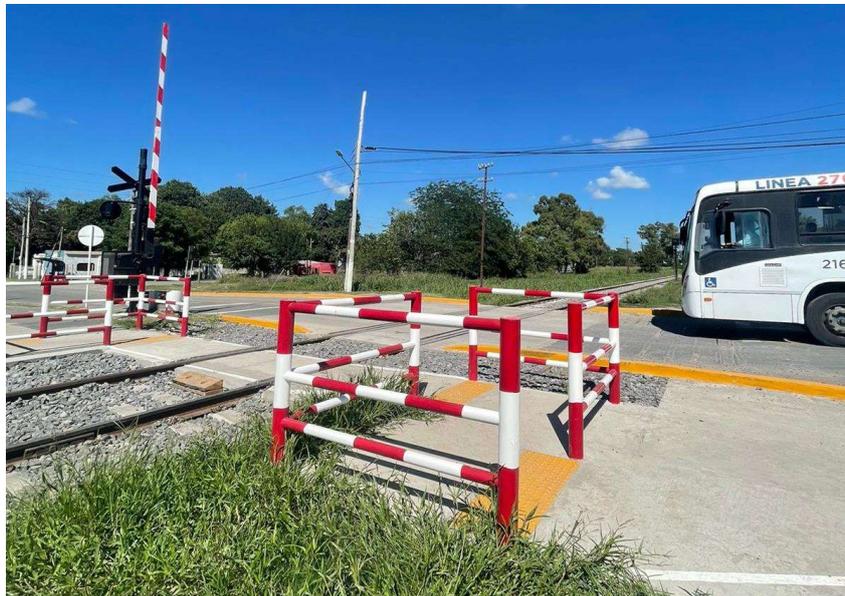
Figura 10. PAN Mateo Piñero tras renovación. Fuente: Investigadores JST

En septiembre de 2021 se recibió la documentación referida a la memoria técnica del PAN por parte de la operadora. En la misma se indicó que, según la SETOP 7/81, se realizó la colocación de señalización activa en el PAN Mateo Piñero y el PAN Luis Tagle. Posteriormente, se realizó una visita para ver el estado actual de ambos PAN.

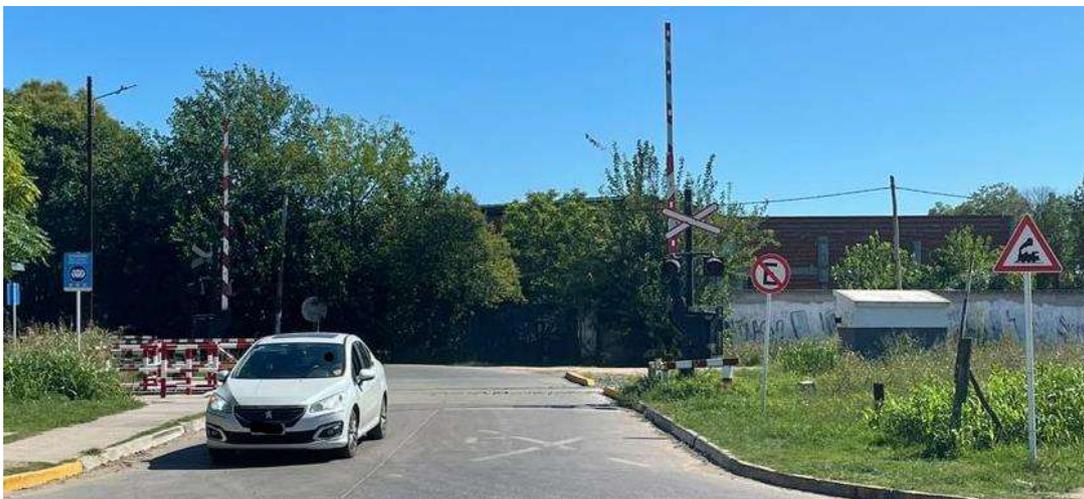
Figura 11. PAN Luis Tagle tras la renovación. Fuente: investigadores y edición JST
