ID	INFORME BÁSICO	FECHA	HORA UTC
ACCIDENTE	FERROVIARIO	14/8/2020	01:23

Lugar	Puente ferroviario sobre el Rio del Sauce		
Localidad	Límite entre Pavón Arriba y Acebal		
Provincia	SANTA FE		
Operadora	BCyL	FFCC L. San Martin	
Ubicación en el ramal	km	Palo	
	31	-	
Coordenadas geográficas	S [GMS]	W [GMS]	
	33° 16' 21,8'	60° 50' 7,2

**Referencia:** BCyL\_LSM\_Pavon\_H68\_9472

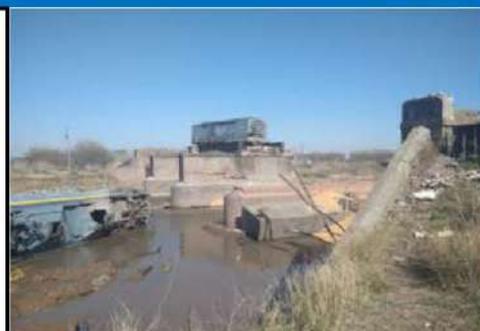
Llegado al lugar del suceso se observaron vagones con daños de importancia, algunos de ellos volcados al rio para su remoción, destrucción de los tableros metálicos como así también pilares de piedra. Se encontró gran cantidad de carga granel sobre el terreno incluso 500m antes del puente.
