Informe de cierre

Descarrilamiento

Belgrano Cargas y Logísticas S.A. – UP Puerto

Tren H68, Locomotora CRRC CDD5A1 9472

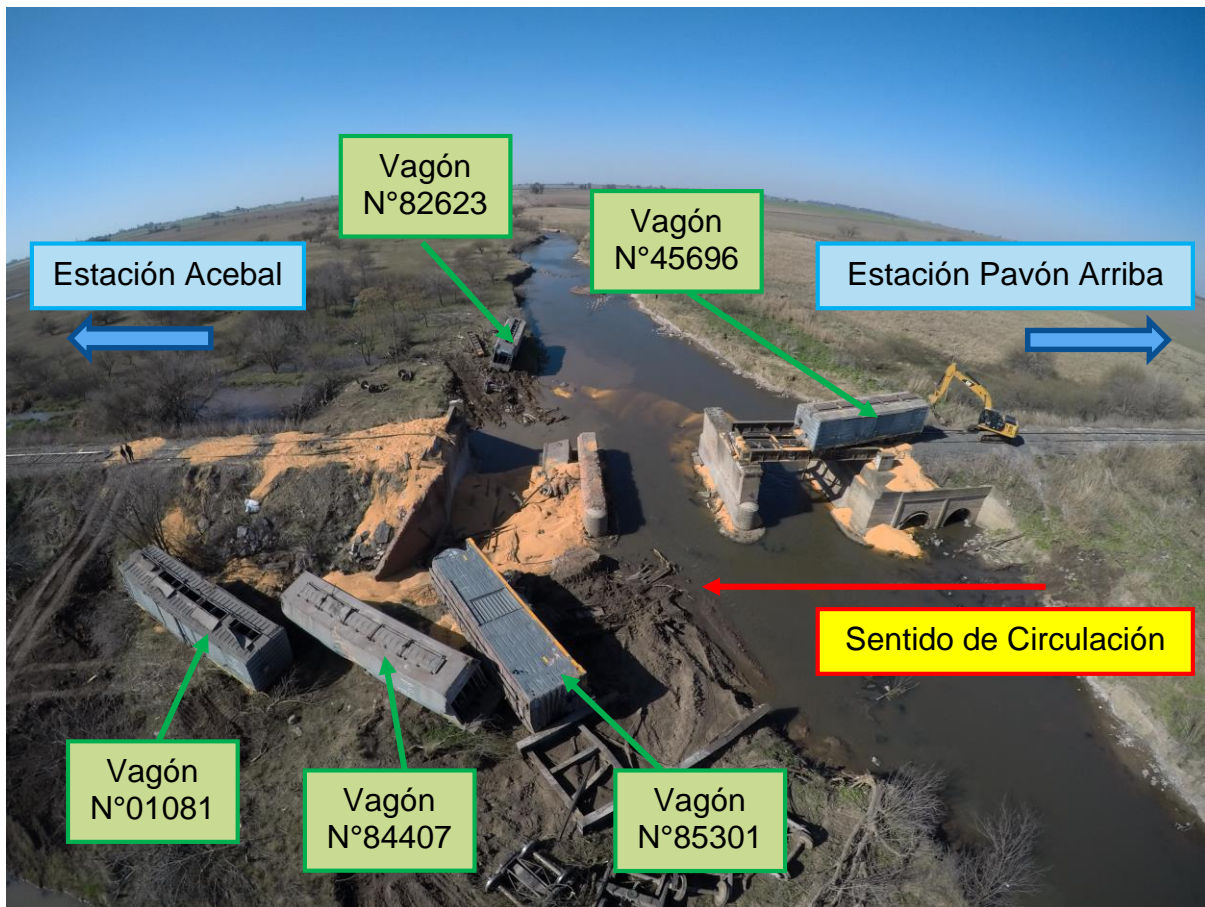
El proceso de investigación de campo se vio dificultado debido a que, al arribo de los investigadores de la JST al terreno, la formación ya había sido removida de su posición final. Aquellos vagones afectados por el suceso y detenidos sobre la OdA, fueron volcados al río para su remoción, con

excepción del vagón N°456962, el cual personal de Vía y Obra se encontraba desplazando mediante máquina retroexcavadora para su posterior remoción.

Figura 2. Posición de vehículos al arribo de los investigadores. Fuente: Investigadores y anotaciones JST

Según los datos brindados por la operadora, los vehículos afectados por el descarrilamiento se ubicaban desde la posición 3 a la 8. Solo el vagón número 3, de identificación 012229, no sufrió pérdida de mercadería.

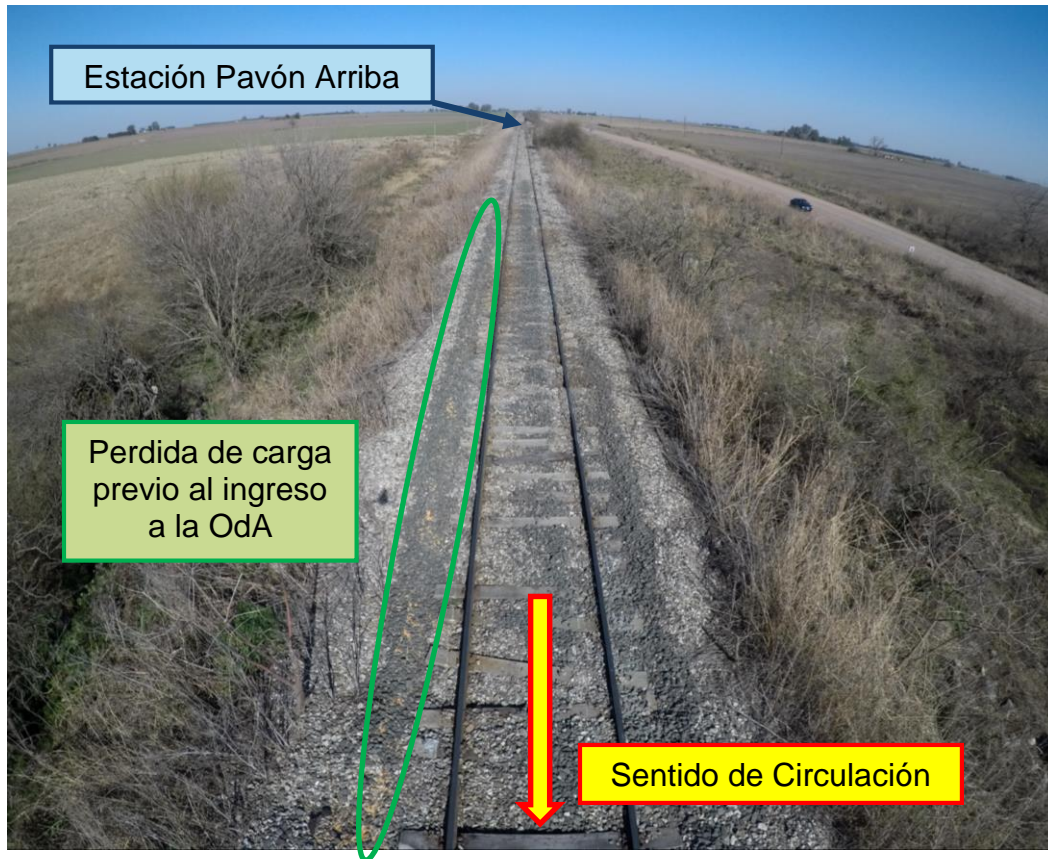
Durante el relevamiento se observó una estructura de vía que en su conjunto conformaba un terraplén con vía en recta y traza paralela a la Ruta Provincial 20, vegetación local que no afectaba el gálibo de obra, zona local sin maleza, una infraestructura de vía con presencia de durmientes desplazados, descabezados y con marcas de entalla debido al golpe de la pestaña de la rueda, fijaciones tipo rígidas con tirafondos, escarpas o clavos de vía flojos, y rieles con desgastes excesivos. En cuanto a las juntas eclisadas, se observó faltantes de tornillos en eclisas de 6 y 4 agujeros. La OdA presentaba daños graves a la estructura de apoyo, pilares y vigas de tablero metálico abierto.

Figura 3. Estado de vía al arribo de investigadores, trecho de vía del descarrilamiento. Fuente: Investigadores y anotaciones JST

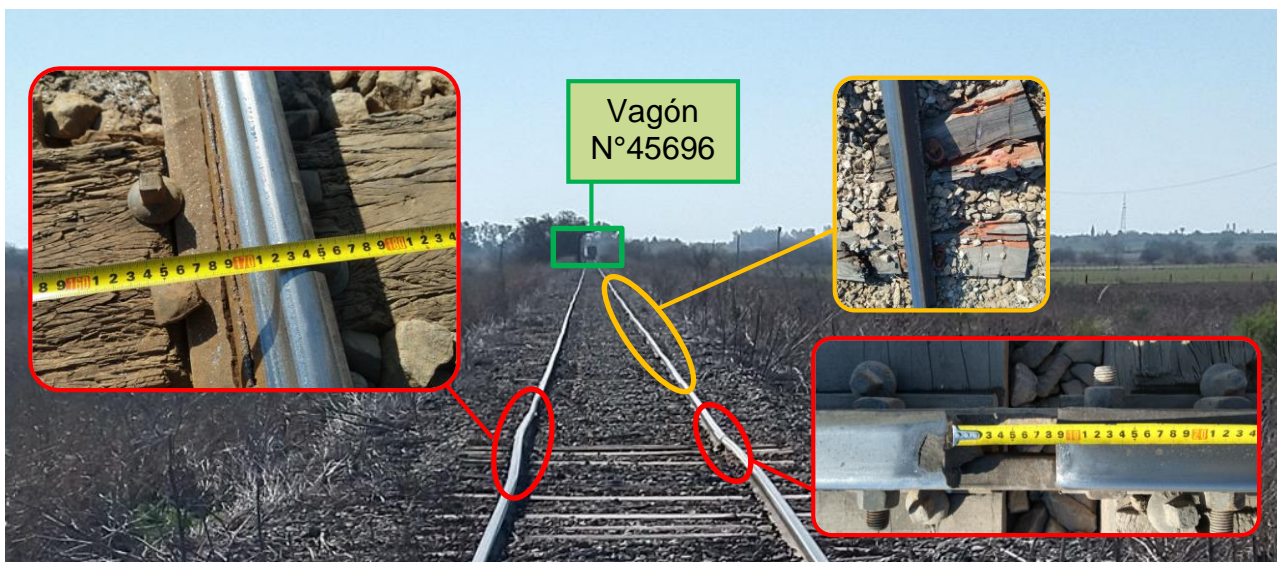
Figura 4. Zona del primer indicio de descarrilamiento. Fuente: Investigadores y anotaciones JST

Se tomó registro del primer indicio del descarrilamiento en la zona con georreferencia de 33°16'46.02" S y 60°49'58.87" O, ubicada a 755 metros de la OdA. La figura 4 ilustra el trecho de vía con una trocha de 1725mm, junta eclisada de 4 agujeros con cala de 87mm.

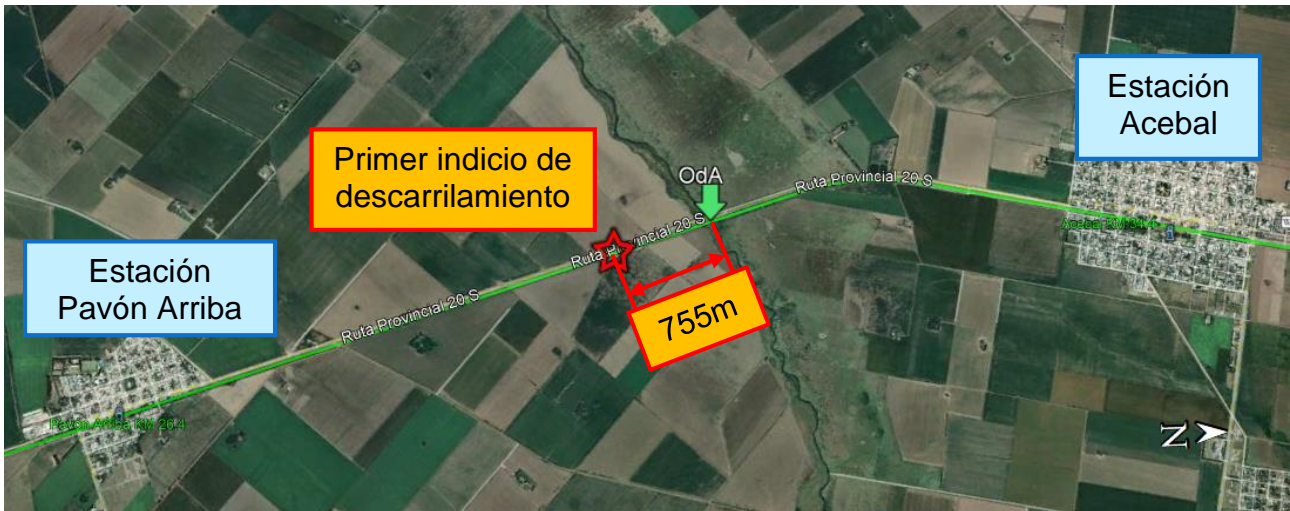
Figura 5. Zona de descarrilamiento. Fuente: Google Earth, anotaciones JST

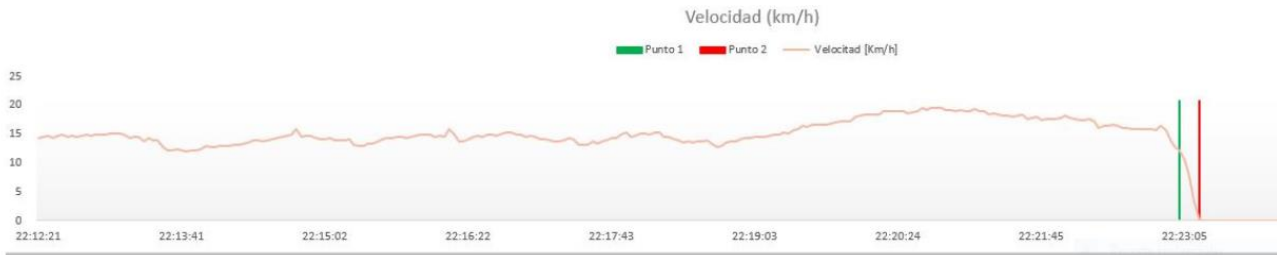
En cuanto a los aspectos operativos, según las entrevistas realizadas y la información obtenida por parte de la operadora, al momento del descarrilamiento, el tren circulaba a 12,3 km/h. Si bien en el informe se presenta el diagrama de marcha (Figura 6), el análisis se vio dificultado debido a que la JST no tuvo acceso a registradores de eventos, registros fílmicos y registros GPS.

Figura 6. Velocidad de circulación. Fuente: Informe de BCyL.

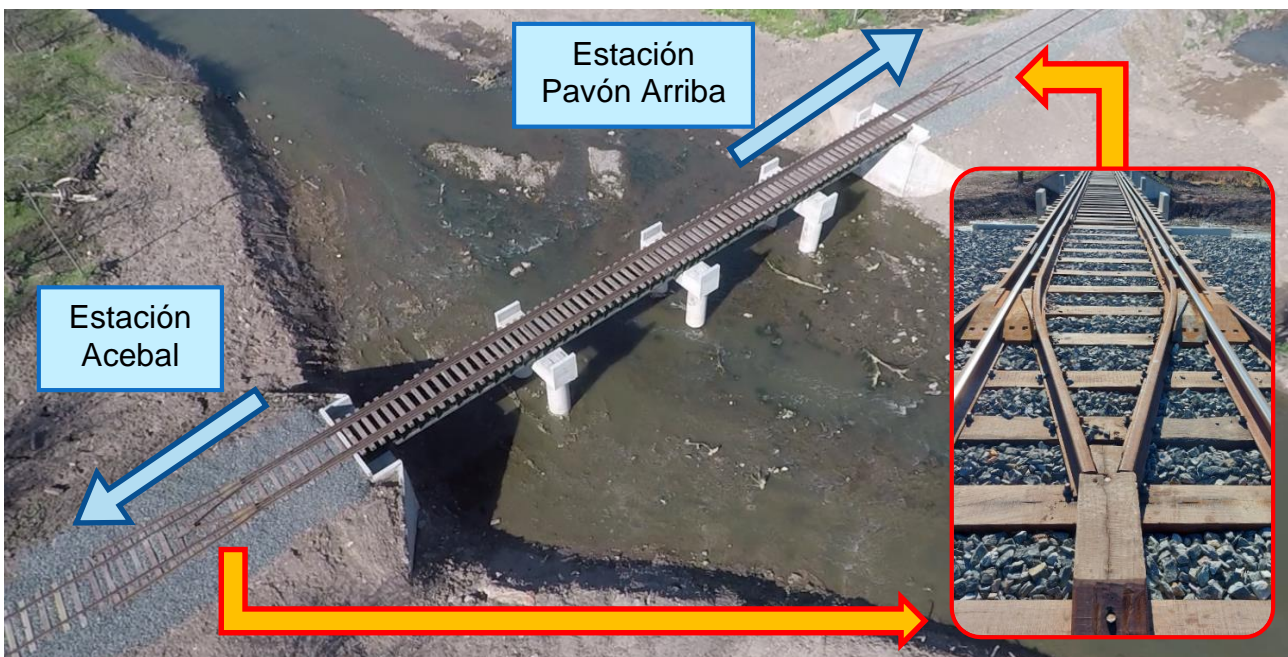
En el mes de julio de 2021, el equipo de investigación de la JST realizó una intervención en el sector de vía afectado por el accidente. Se debe aclarar que el servicio ya se encontraba activo y que las características observadas en el campo eran distintas de aquellas que se podrían haber encontrado en la anterioridad e inmediatez de la ocurrencia del suceso. Durante la intervención se observó una vía renovada, una Oda con encarriladores y contraríaes (longarinas) para tráfico en ambos sentidos.

Figura 7. Estado de la Oda al mes de julio del 2021. Fuente: Investigadores y anotaciones JST

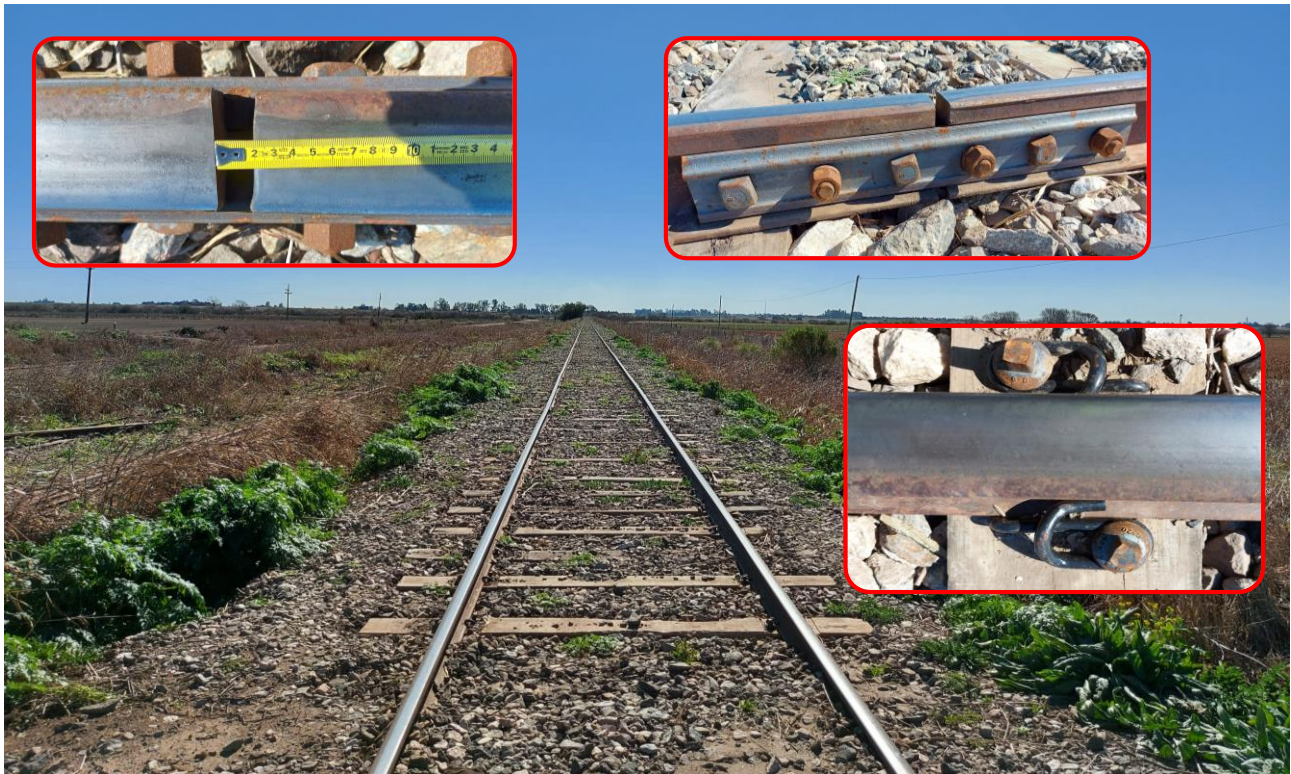
En cuanto a la zona del primer indicio del descarrilamiento, se observó un reemplazo de durmientes en mal estado por durmientes de primera clavadura. A su vez, se identificó el reemplazo de fijaciones rígidas por elásticas tipo *Pandrol Gauge – Lock* de forma intercalada y rieles de 32 m tipo

BS - 85A soldados mediante técnica aluminotérmica y con juntas de 6 agujeros. Por último, se registraron todas las juntas del sector con los 6 tornillos y calas que no superaban los 20 mm.

Figura 8. Zona del primer indicio de descarrilamiento al mes de julio del 2021. Fuente: Investigadores y anotaciones JST
