ID	INFORME BÁSICO	FECHA	HORA UTC
INCIDENTE	FERROVIARIO	3/9/2020	14:41

RESEÑA	CATEGORÍA DE SINIESTRO
	Descarrilo
Descarrilo de bogie perteneciente al ultimo coche del Tren 4059 DMU 1006/ 1026 ingresando a vía segunda en zona de cambio en los limites de estacion cabecera Marinos del Crucero General Belgrano.

Referencia: SOFSE_LBS_MARINOS_4059_DMU1006

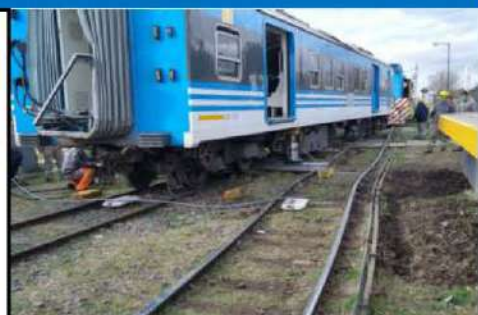
Llegado al lugar del suceso el proceso de encarrilado mediante equipo hidráulico se encontraba en su última etapa, finalizando con éxito el encarrilado del coche CM 1026. Durante el descarrilado el primer bogie del coche afectado golpea con la rueda las losetas ubicadas en paso peatonal en extremo sur de la estación.
