Informe Preliminar de Seguridad Operacional

Sucesos Ferroviarios

Nº de tren: 4059

Informe Preliminar 004/2020

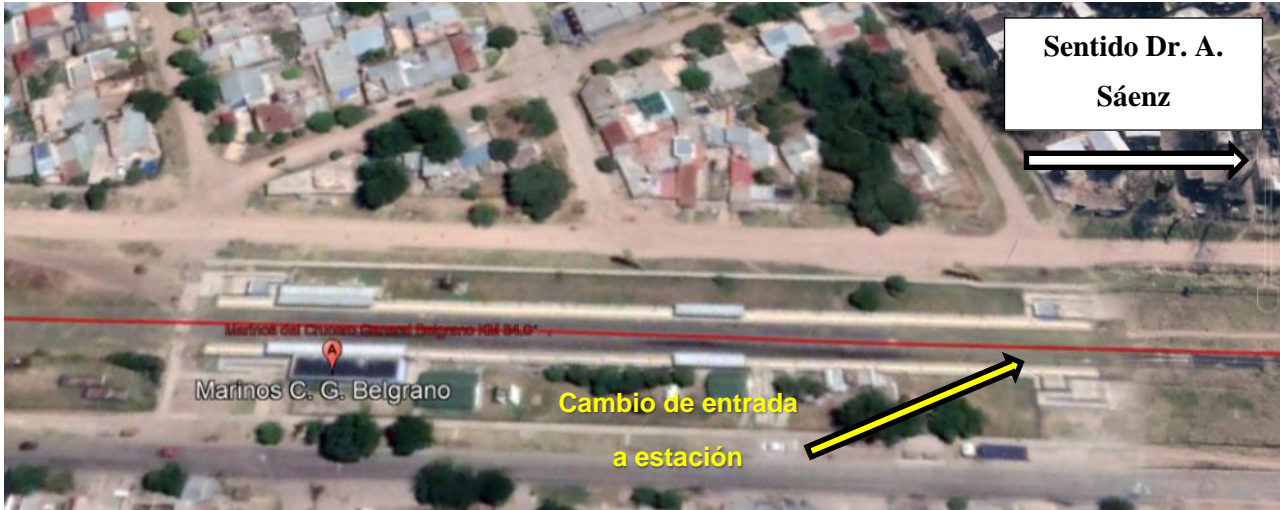
Figura 1: Sentido a estación Dr. Sáenz - Fuente: Google earth pro, anotaciones JST.

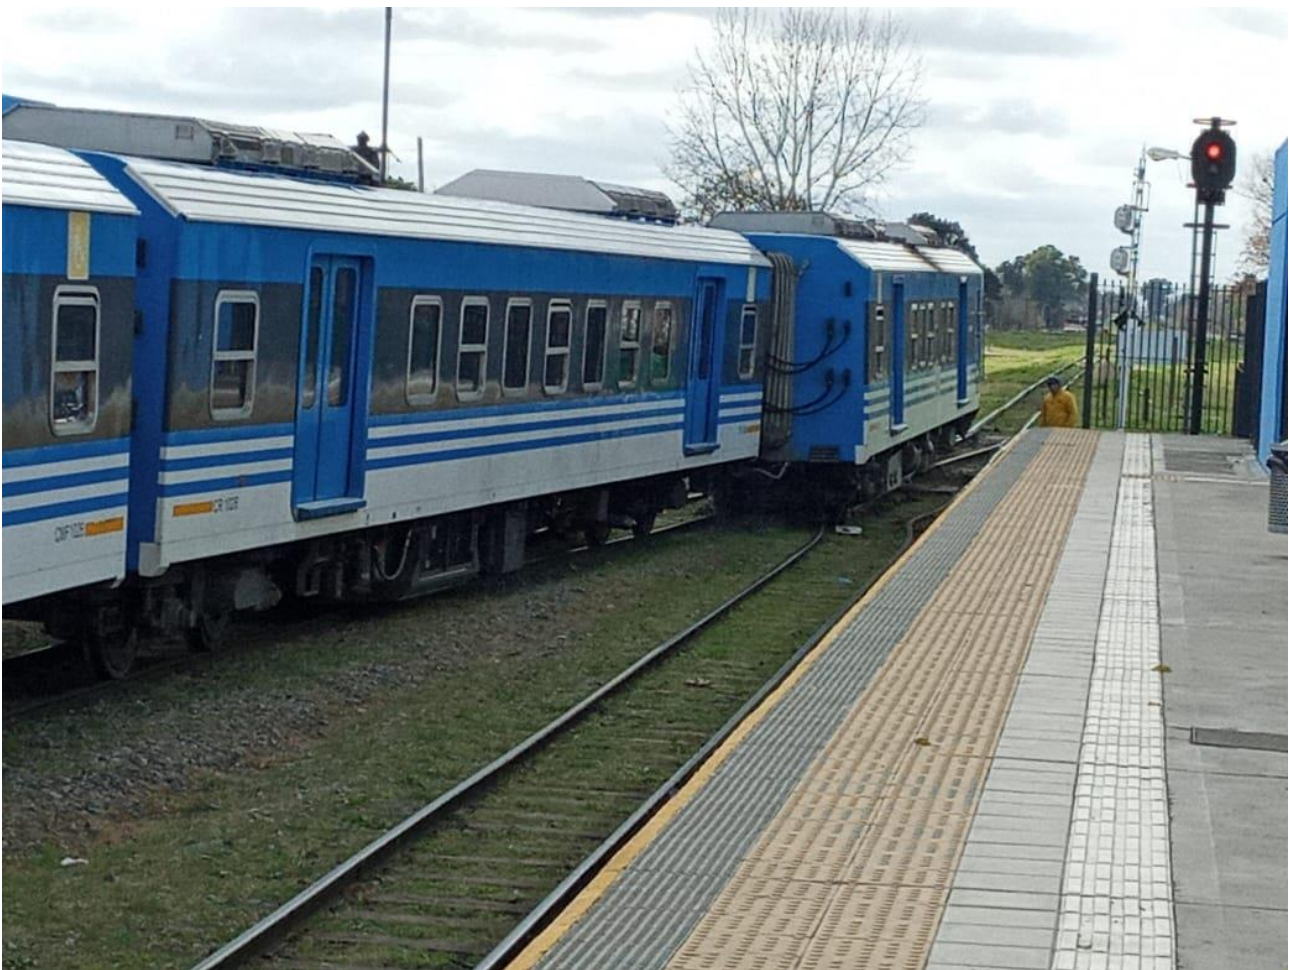
Llegado al lugar del suceso, personal de la JST presencié el proceso de encarrilado mediante equipo hidráulico que se encontraba en su última etapa, finalizando con éxito el encarrilo del coche CM 1026. Durante el descarrilo el primer bogie del coche afectado golpeó con la rueda las losetas ubicadas en paso peatonal en extremo sur de la estación.

Figura 2: Sentido a estación Dr. Sáenz - Fuente: Archivo JST.

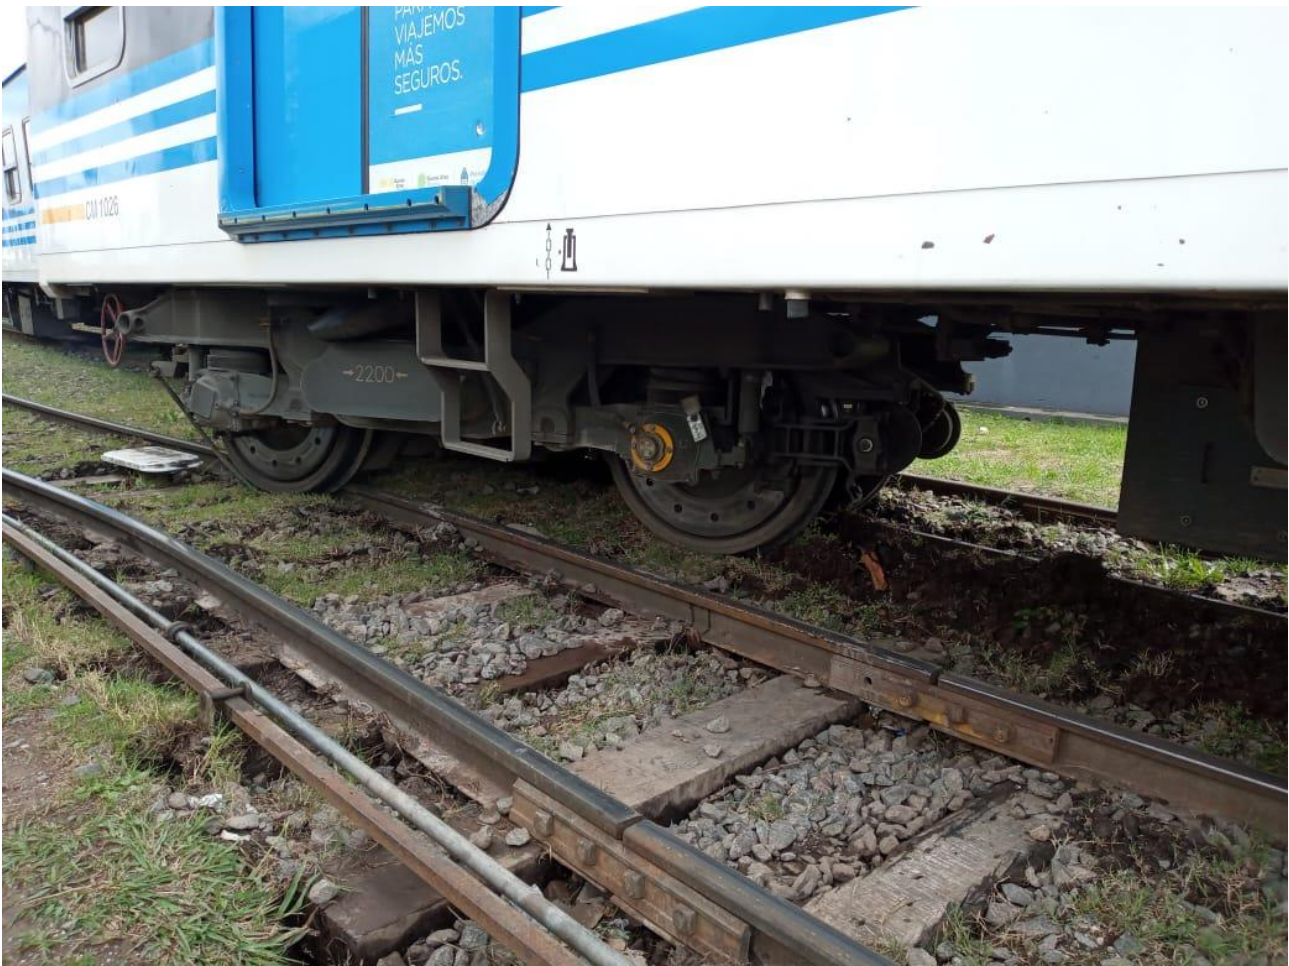
El descarrilo se produce sobre el cambio de entrada a la estación Marinos (Km 34), avanzando el bogie descarrilado algunos metros, golpeando y rompiendo la loseta del cruce peatonal que se encuentra en el extremo norte de la estación.

Figura 3: Detalle del bogie descarrilado, nótese que el primer eje (izquierda) es el que pierde la trocha al transitar el cambio - Fuente: Archivo JST.
