Informe de cierre

Sucesos Ferroviarios

Suceso: Colisión frontal Línea Premetro

Operadora: Metrovías

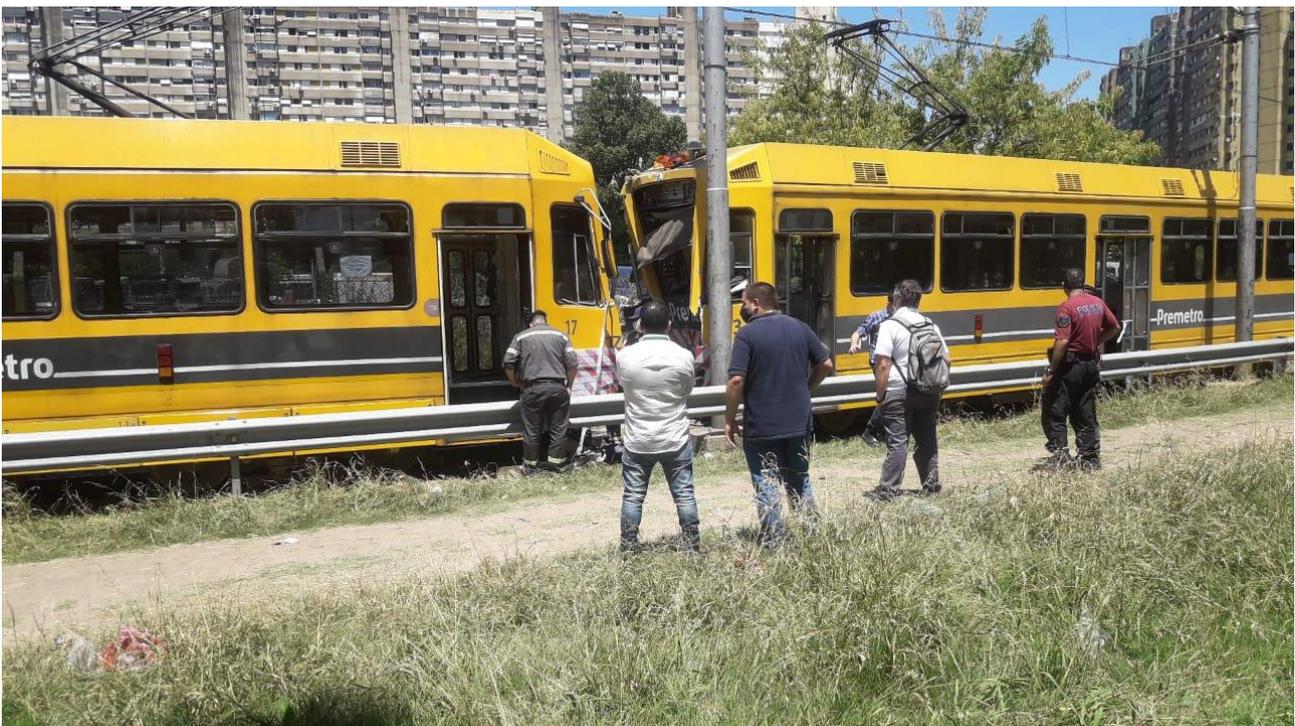
Figura 1. Formación N°17 y N°13 del Premetro luego de la colisión, Fuente: Archivo JST

- Al llegar al lugar del suceso, las formaciones N°17 y N°13 se encontraban incrustadas.
- Ambas formaciones aplicaron el freno de emergencia.
- La curva posterior a la parada Ana Díaz posee escasa visibilidad debido a la vegetación en su flanco izquierdo, sentido Centro Cívico.
- El Premetro, si bien es un sistema de transporte tranviario, no posee enclavamientos en su sistema de señalamiento.
- El sector donde se produjo el suceso es de vía única.
- En el suceso resultaron heridos los conductores y algunos pasajeros.
- Si bien los heridos fueron leves, el número de pasajeros heridos no pudo determinarse fehacientemente.
- Según lo observado las formaciones se veían gravemente dañadas en las cabinas que intervinieron en el suceso.
- La superestructura de vía resultó sin daños aparentes.

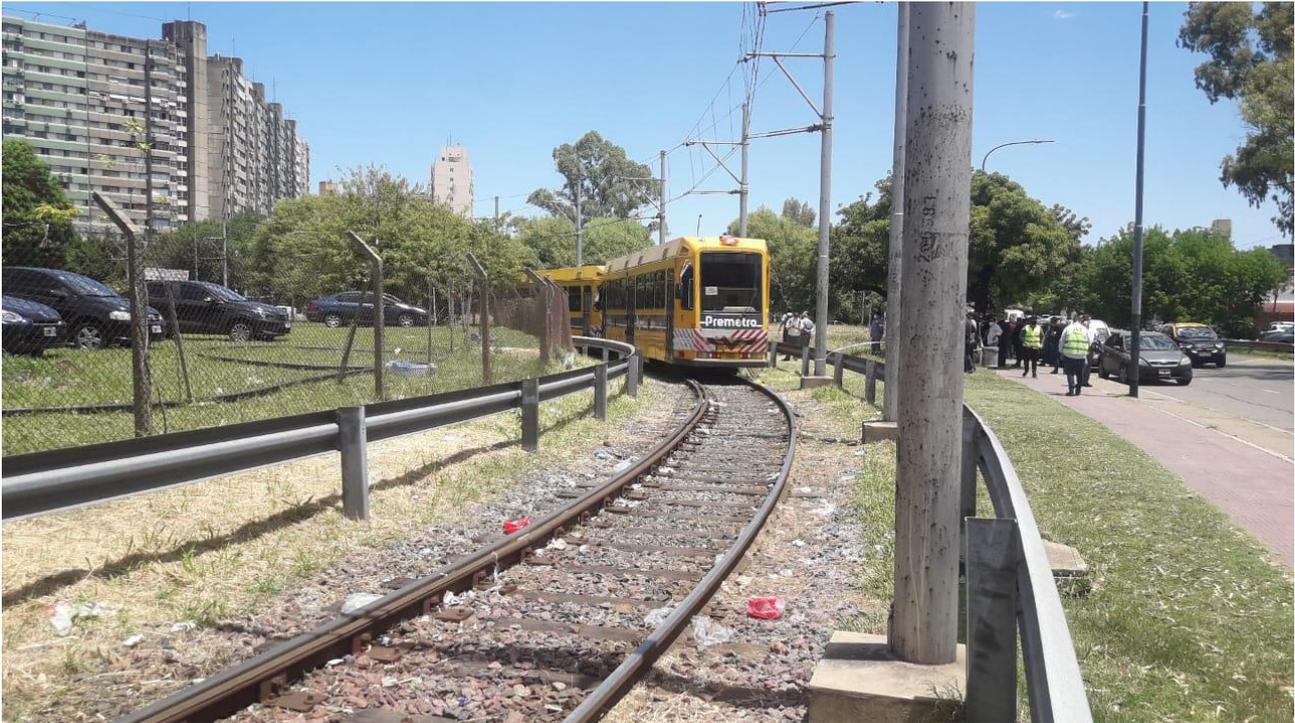
Figura 2. Vista desde la parada Ana Díaz de las formaciones N°17 y N°13 en dirección a Centro Cívico,
Fuente: Archivo JST

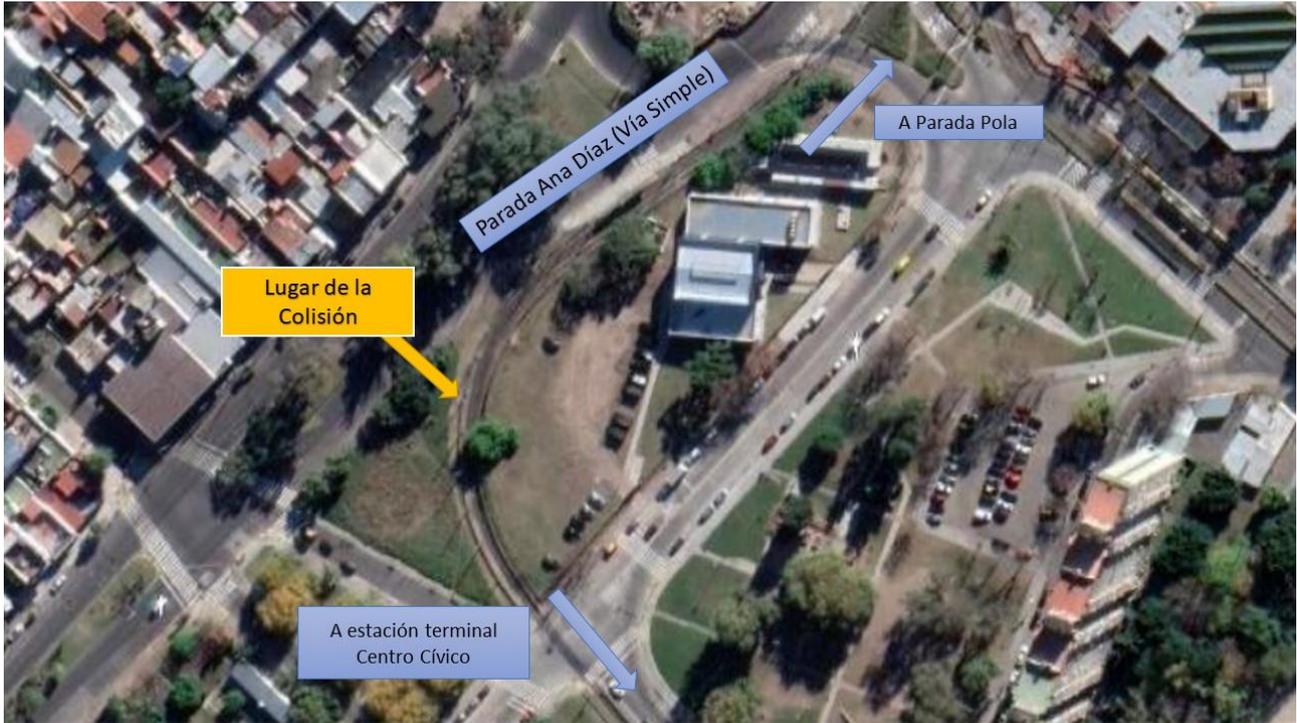
Figura 3. Croquis donde puede apreciarse el lugar del suceso y la curva cerrada, Fuente, Google Maps con anotaciones archivo JST
