ID	INFORME BÁSICO	FECHA	HORA UTC
ACCIDENTE	FERROVIARIO	19/1/2021	19:00

Lugar	Cercanías de estación Brazo Largo		
Localidad	Ibicuy		
Provincia	ENTRE RÍOS		
Operadora	TRENES ARGENTINOS CARGAS	Línea Urquiza	
Ubicación en el ramal	km	Palo	
	141	-	
Coordenadas geográficas	S [GMS]	W [GMS]	
	33° 50' 32.9"	58° 58' 55.1"

**Descarrilo**

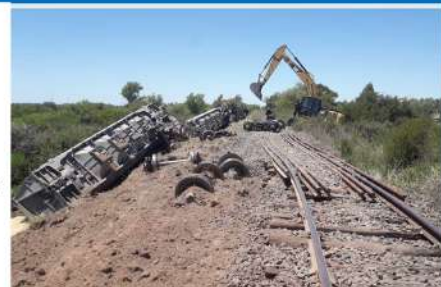
Un tren de cargas perteneciente a la línea Urquiza descarriló en cercanías de la estación Brazo Largo. En el lugar se observan vagones volcados en los bañados a la vera de la traza; algunos otros al momento de hacerse presente la JST pudieron encarrilarse y ser remolcados.

La formación constaría de 42 vagones cargados quedando 20 en el lugar del descarrilo, de los cuales; a excepción de los últimos 2, 18 descarrilaron. Los vagones restantes siguieron camino a destino junto con la Locomotora titular. De los 18 vagones descarrilados, uno fue encarrilado sumándose a otros dos aún en la vía que fueron remolcados hacia la estación Libertador Gral. San Martín. El resto continúan en el lugar. Se adjunta foto del día 20/1/2021.
