Informe Preliminar de Seguridad Operacional

“Descarrilamiento en cercanías de Estación Brazo Largo”

Trenes Argentinos Cargas (BCyL), Línea General Urquiza

06202248/2021

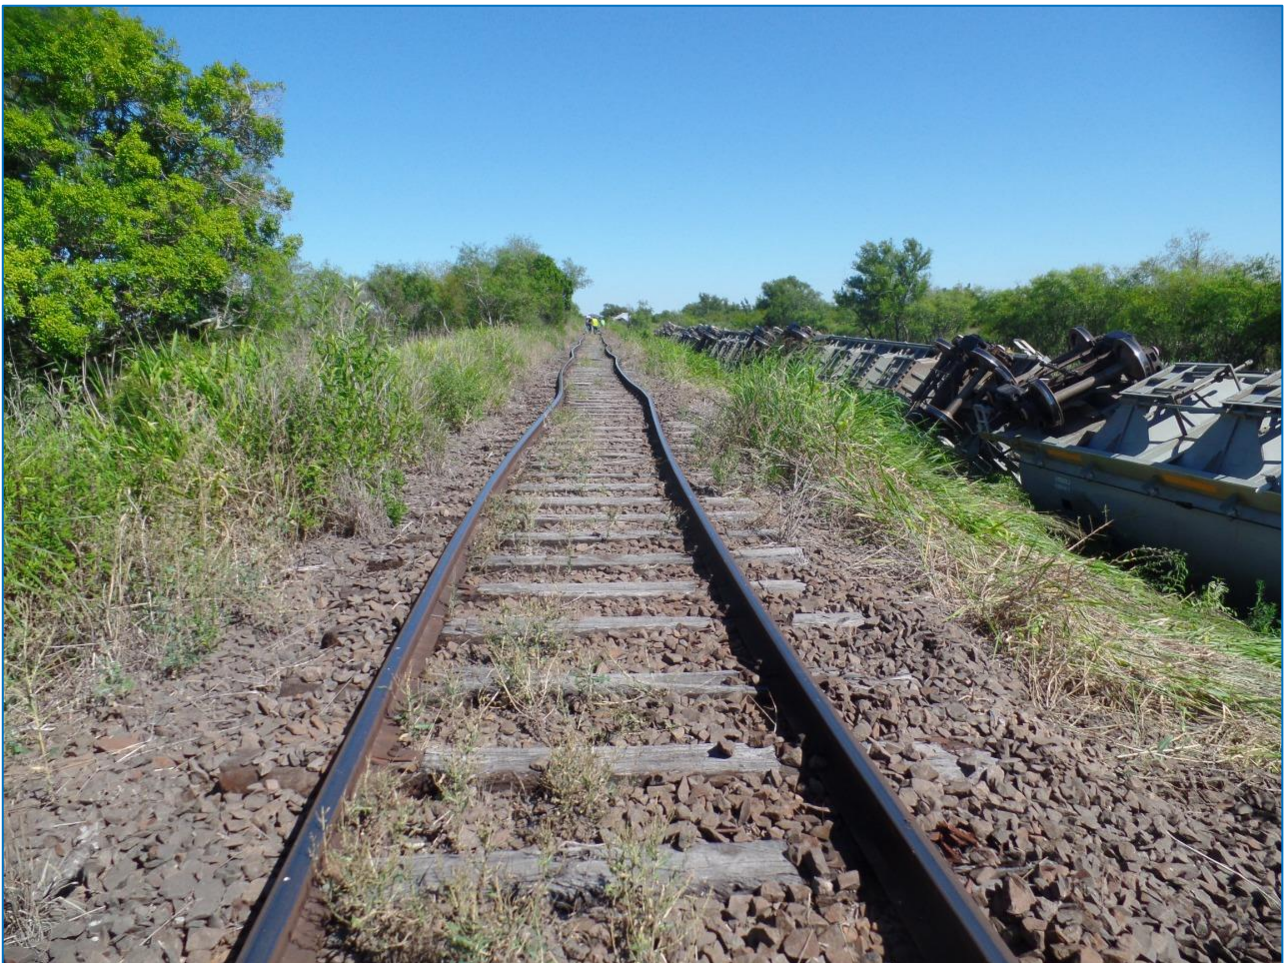
El día 19 de enero de 2021 el tren de carga N° A02, con la locomotora titular GT-26 CW-3 N° 9404 y 42 vagones cargados con trigo a granel sufrió un descarrilamiento en cercanías de la Estación Brazo Largo, en la Provincia de Entre Ríos. El tren tenía origen en la estación Basavilbaso, Entre Ríos (Km 222,586) y destino en el desvío particular de la firma Puerto del Guazú S.A. (KM 132,5) en la localidad de Villa Paranacito, Entre Ríos. El día del suceso el tren parte de la Estación Irazusta a las 10:47 luego de efectuar un cruce con otro tren y circula hasta la Estación Libertador General San Martín (Km 158,700/381,200) donde arriba a las 15:48 Hs para luego continuar viaje por la División 02 hacia la Estación Brazo Largo (Km 137,980) y posterior destino final. Durante el recorrido, en el kilómetro 141,362 se produce el descarrilamiento y posterior vuelco de 18 vagones de la formación.

Figura 1- Vista general del descarrilamiento mirando hacia la estación Libertador Gral. San Martín. Fuente: Propia Investigadores DNISF en el lugar del suceso.

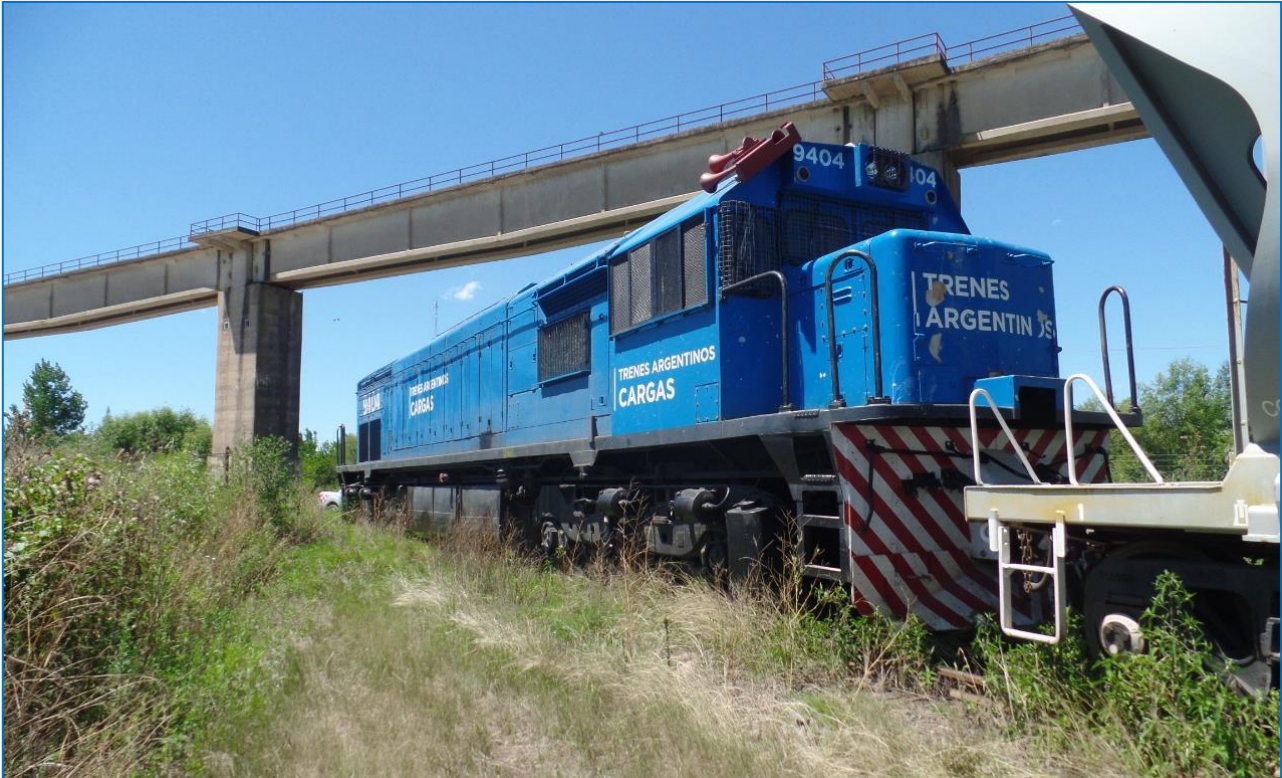
Figura 3 – Locomotora titular del tren con los vagones que pudieron continuar a destino, fotografiada en el Desvío Particular de Puerto Del Guazú S.A.- Fuente: Propia Investigadores DNISF en el lugar del suceso.

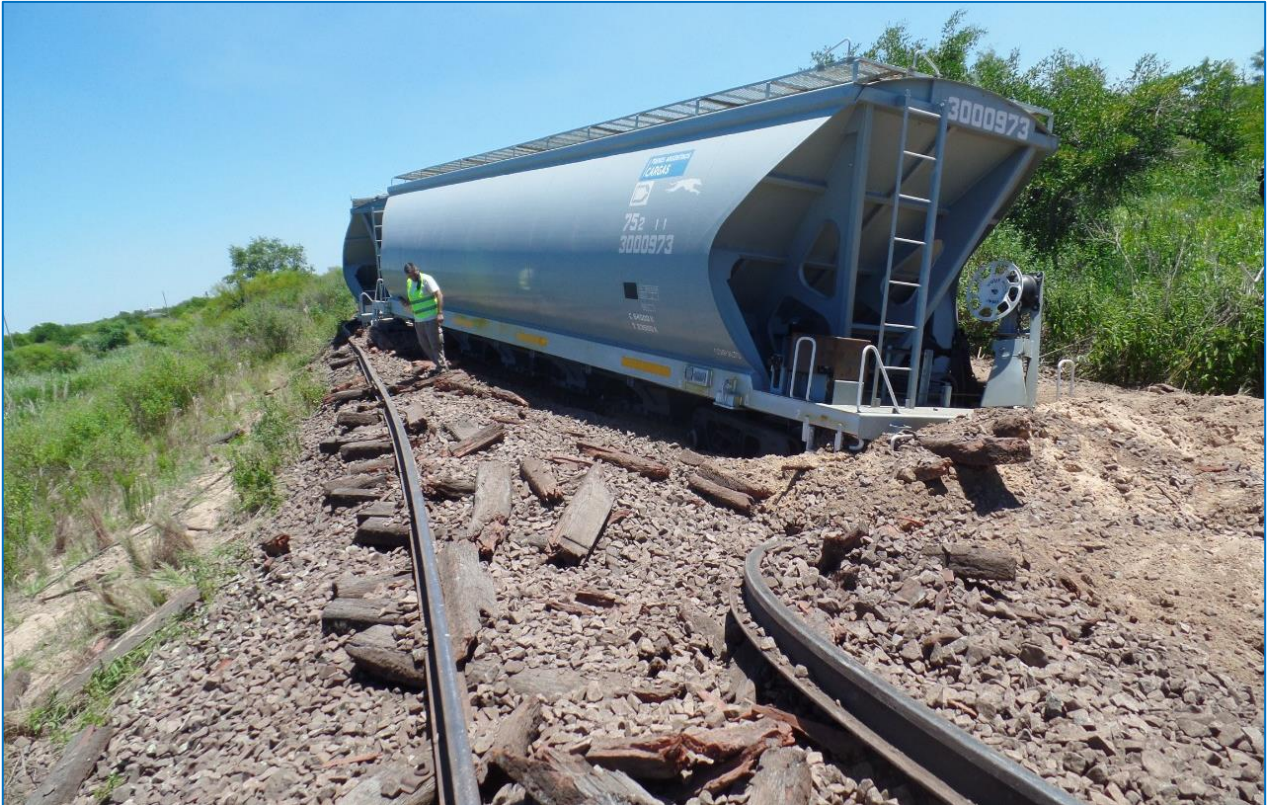
Figura 4 – Vagón inmerso en el suceso. - Fuente: Propia Investigadores DNISF en el lugar del suceso.

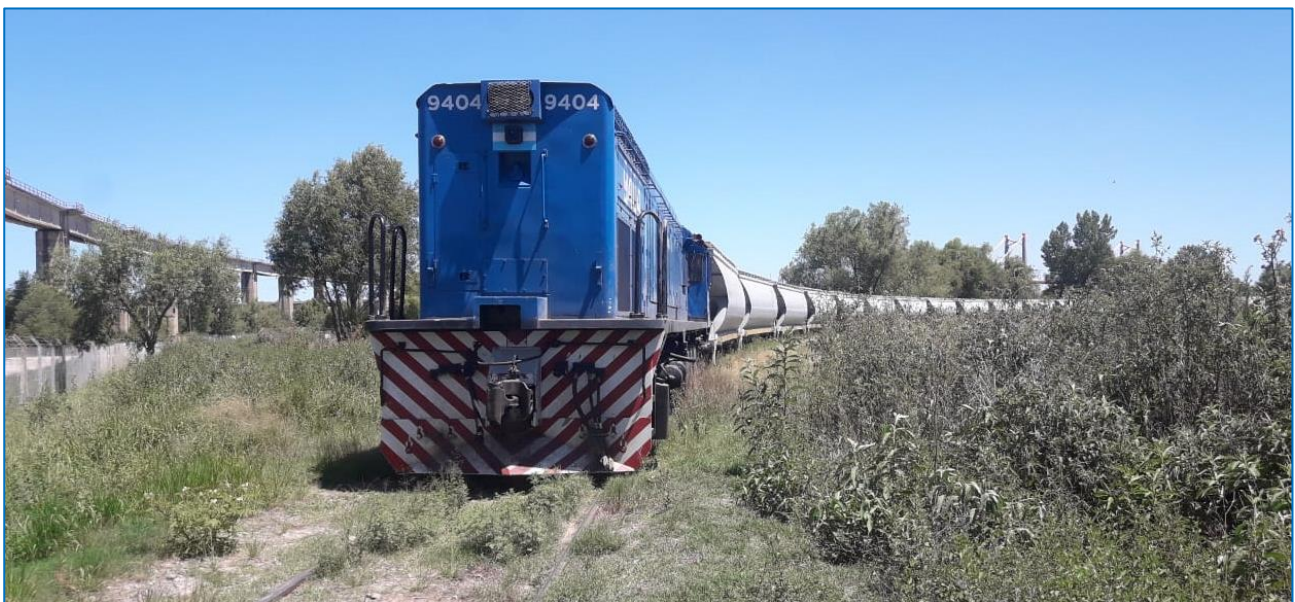
Número	Observaciones
Locomotora	9404	<i>La locomotora no sufrió daños a causa del suceso.</i>

Figura 6 – Locomotora en el Desvío Particular de destino del tren, sin daños por el suceso. - Fuente: Propia Investigadores DNISF en el lugar del suceso.

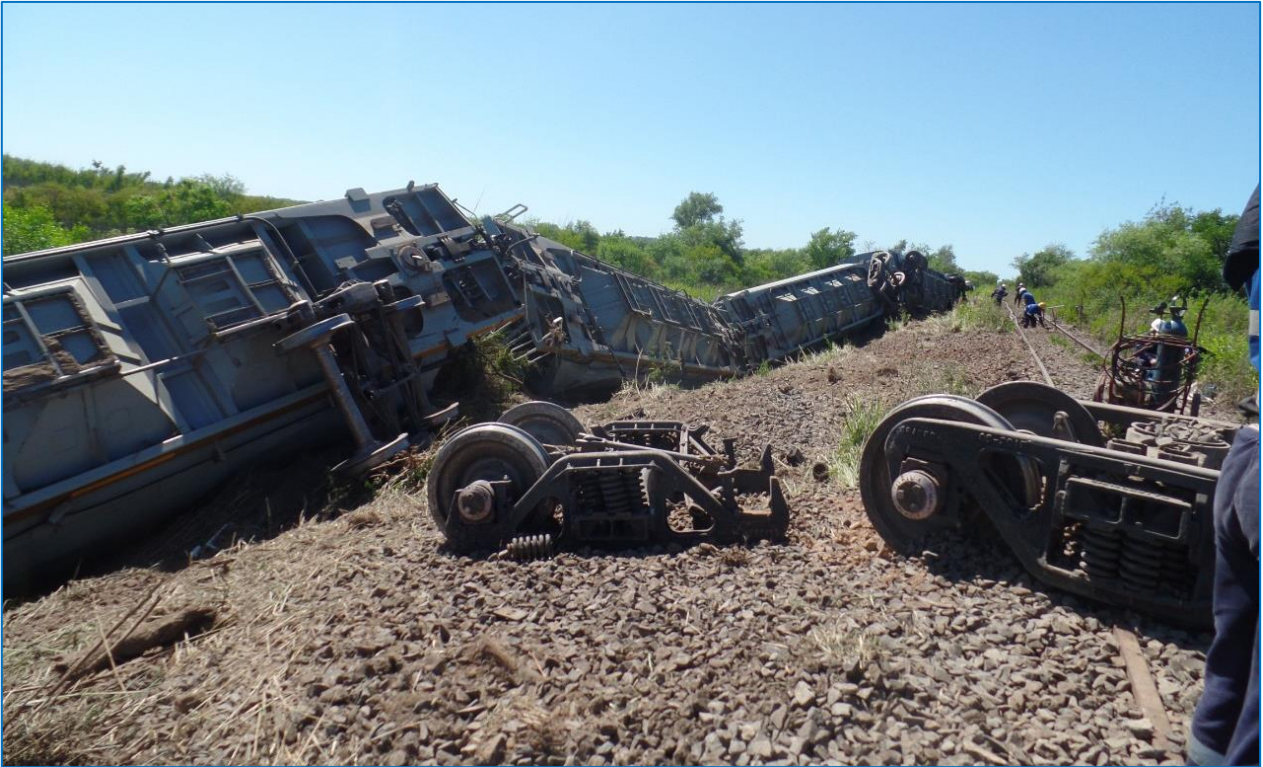
Figura 7 - Fuente: Propia Investigadores DNISF en el lugar del suceso.

Posición	Observaciones
Disposición de vagones	1 al 42	Vagones Cargados.
Vagones no afectados por el descarrilamiento	1 al 22	Vagones sin daños que continuaron a destino luego del suceso.
Vagón N° 3001245	23	Daños en la carrocería. Volteado.
Vagón N° 3000668	24	Daños en la carrocería. Volteado.
Vagón N° 3000114	25	Daños en la carrocería. Volcado sobre un lateral.
Vagón N° 3000072	26	Daños en la carrocería. Volcado sobre un lateral.
Vagón N° 3000858	27	Daños en la carrocería. Volcado sobre un lateral.
Vagón N° 3000254	28	Daños en la carrocería. Volcado sobre un lateral.
Vagón N° 3000569	29	Daños en la carrocería. Volcado sobre un lateral.
Vagón N° 3001369	30	Daños en la carrocería. Volcado sobre un lateral.
Vagón N° 3000635	31	Daños en la carrocería. Volcado sobre un lateral.
Vagón N° 3000445	32	Daños en la carrocería. Volcado sobre un lateral.
Vagón N° 3001195	33	Daños en la carrocería. Daños menores en sus bogies y parte mecánica. Volcado sobre un lateral.

Vagón N° 3000148	34	Daños en la carrocería. Daños importantes en sus bogies y parte mecánica. Volcado sobre un lateral.
Vagón N° 3001039	35	Daños en la carrocería. Daños importantes en sus bogies y parte mecánica. Volcado sobre un lateral.
Vagón N° 3000007	36	Daños importantes en carrocería. Con pérdida de carga. Daños importantes en sus bogies y parte mecánica. Volcado sobre un lateral.
Vagón N° 3000775	37	Daños importantes en carrocería. Con pérdida de carga. Daños importantes en sus bogies y parte mecánica. Volcado sobre un lateral.
Vagón N° 3000973	38	Daños leves en su parte mecánica. Enterrado en la infraestructura de vía.
Vagón N° 3001138	39	Daños leves en su parte mecánica. Enterrado en la infraestructura de vía.
Vagón N° 3000502	40	No sufrió daños de gravedad. Descarrilado un bogie.
Vagón N° 3000718	41	No sufrió daños. Permaneció encarrilado.
Vagón N° 3000627	42	No sufrió daños. Permaneció encarrilado.

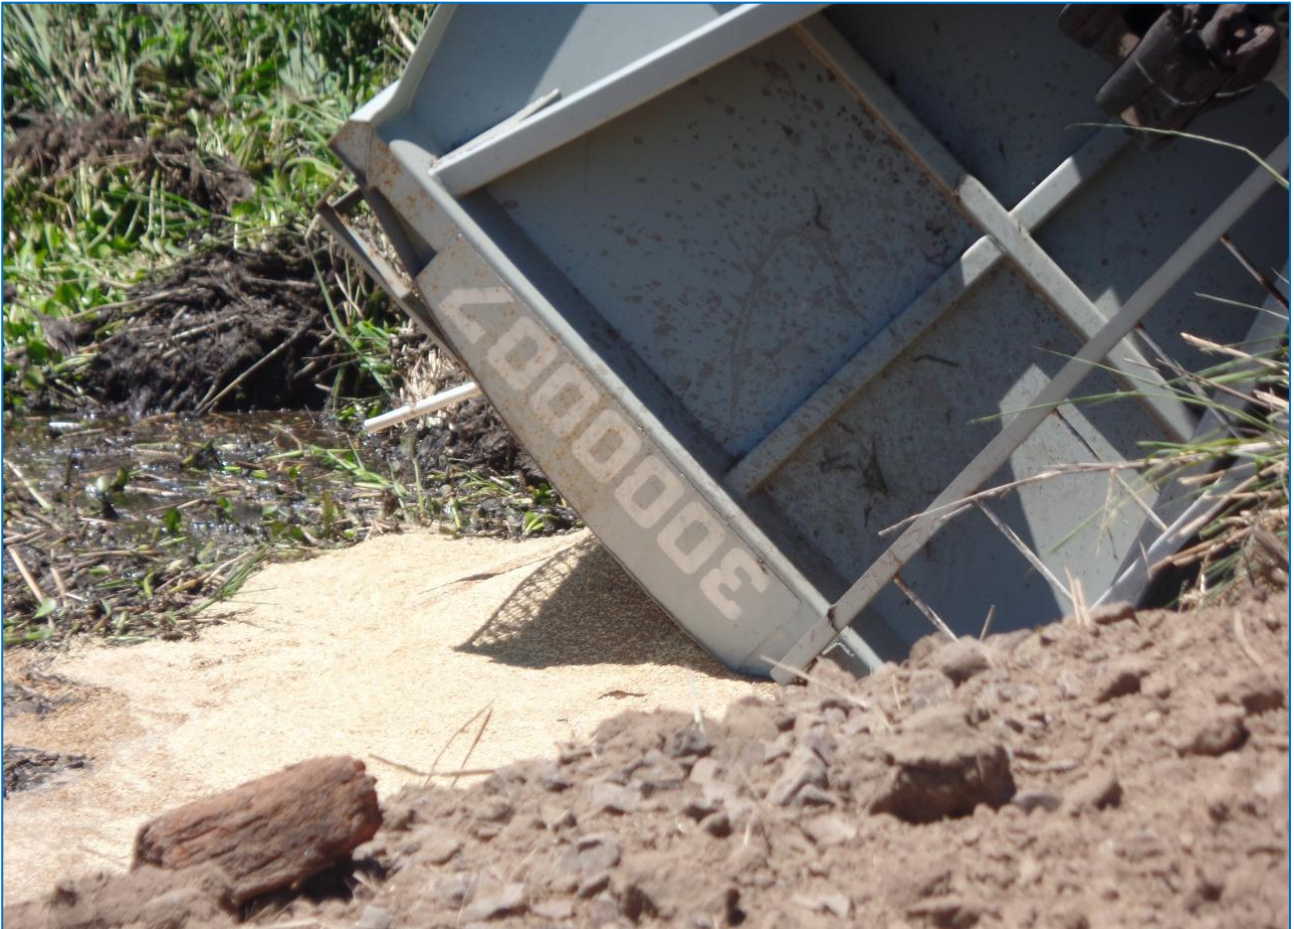
La topografía del terreno es de humedales o bañados alrededor de la traza ferroviaria. El vagón en posición N° 36 quedó suspendido sobre la viga de un arroyo cruzado por medio de una alcantarilla de tubos. Uno de los vagones, luego de descarrilar, impactó contra un árbol que se encontraba a la vera de la vía, aunque no se pudo determinar que vagón fue el de dicho impacto. Se observó un posible punto de descarrilamiento en debajo de la posición del final del vagón 41. Luego de este punto, se observan en dirección de avance del tren marcas en los durmientes de una rueda, que llega hasta el sitio donde la infraestructura fue totalmente destruida al enterrarse los vagones 39 y 38. Luego de este punto se encuentra el vagón 37 volcado, y una zona de aproximadamente 75 metros donde la infraestructura resultó muy dañada. A continuación, se observa una alcantarilla de dos tubos (2,5 metros de diámetro aprox. cada tubo) que en su parte superior posee una cama de rieles. Posterior al cruce de esta alcantarilla se encuentra el vagón 36, que sufrió pérdida de carga sobre el arroyo. A partir de este punto, y hasta el vagón 23, los vagones se encuentran volcados sobre el margen noreste de la traza, y en su mayoría aun enganchados por la mandíbula.

Tipo	Observaciones
Estado de la Carga	Trigo Granel	a Se pudo observar perdida de carga en el vagón N° 3000007, que se encontraba en la posición 36 del tren.

Figura 9 – Perdida de carga sobre el lecho del arroyo. - Fuente: Propia Investigadores DNISF en el lugar del suceso.
