Informe de Seguridad Operacional

Descarrilamiento de tren de carga en Brazo Largo

Belgrano Cargas y Logística, línea General Urquiza

19 de enero de 2021

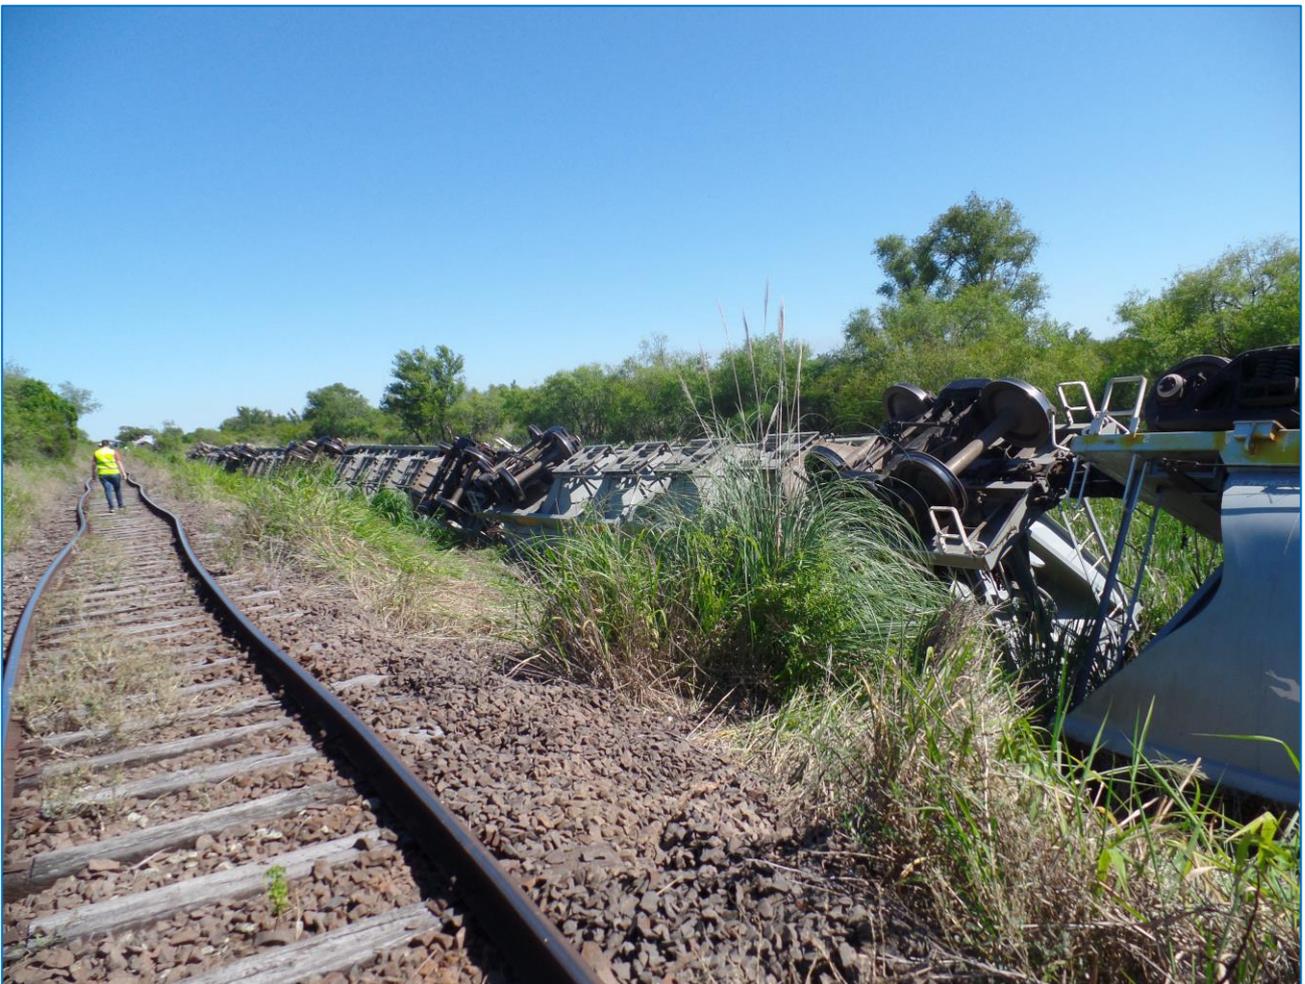
El 19 de enero de 2021, el tren de carga N° A02, traccionado por la locomotora N° 9404 y compuesto por 42 vagones tolva granero, sufrió un descarrilamiento en cercanías de la estación Brazo Largo, en la provincia de Entre Ríos. El día del suceso el tren partió de la estación Irazusta a las 10:47 (HOA) y arribó a la estación Libertador General San Martín a las 15:48, para luego continuar su viaje por la División 02 hacia Brazo Largo. A las 16:45 (19:45 hora UTC); el tren descarriló y volcó 18 vagones cargados con trigo a granel en el km 141,5.

Figura 1. Vista general del descarrilamiento, en sentido a la estación Libertador Gral. San Martín. Fuente: JST, 2021

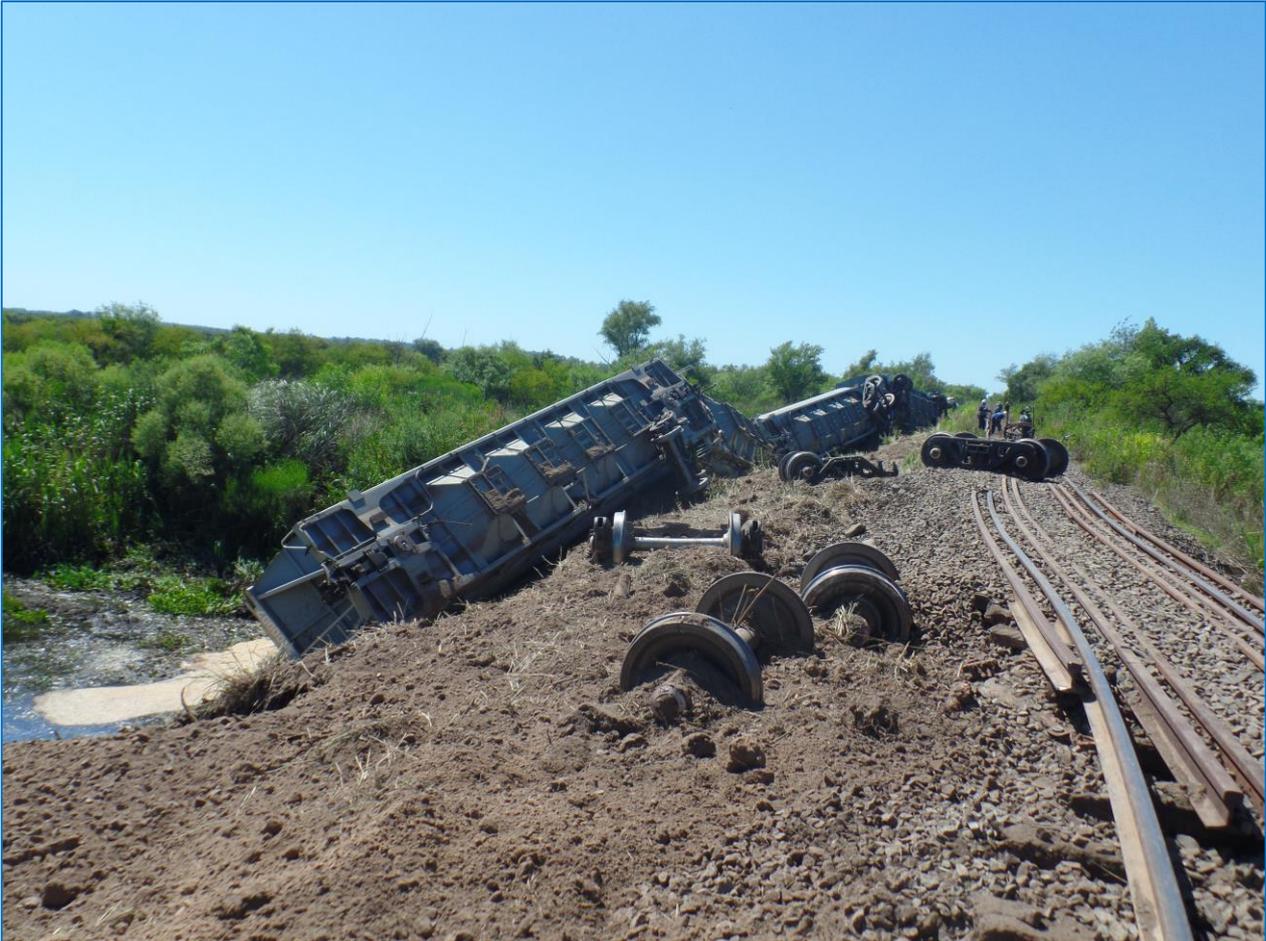
Los vagones ubicados desde la posición N° 23 hasta la N° 36, volcaron sobre el margen noreste de la traza. Este último vagón quedó suspendido sobre un bañado del lado izquierdo de la vía en sentido de circulación del tren.

Figura 3. Vagón en posición N° 36 volcado sobre el bañado. Fuente: JST, 2021

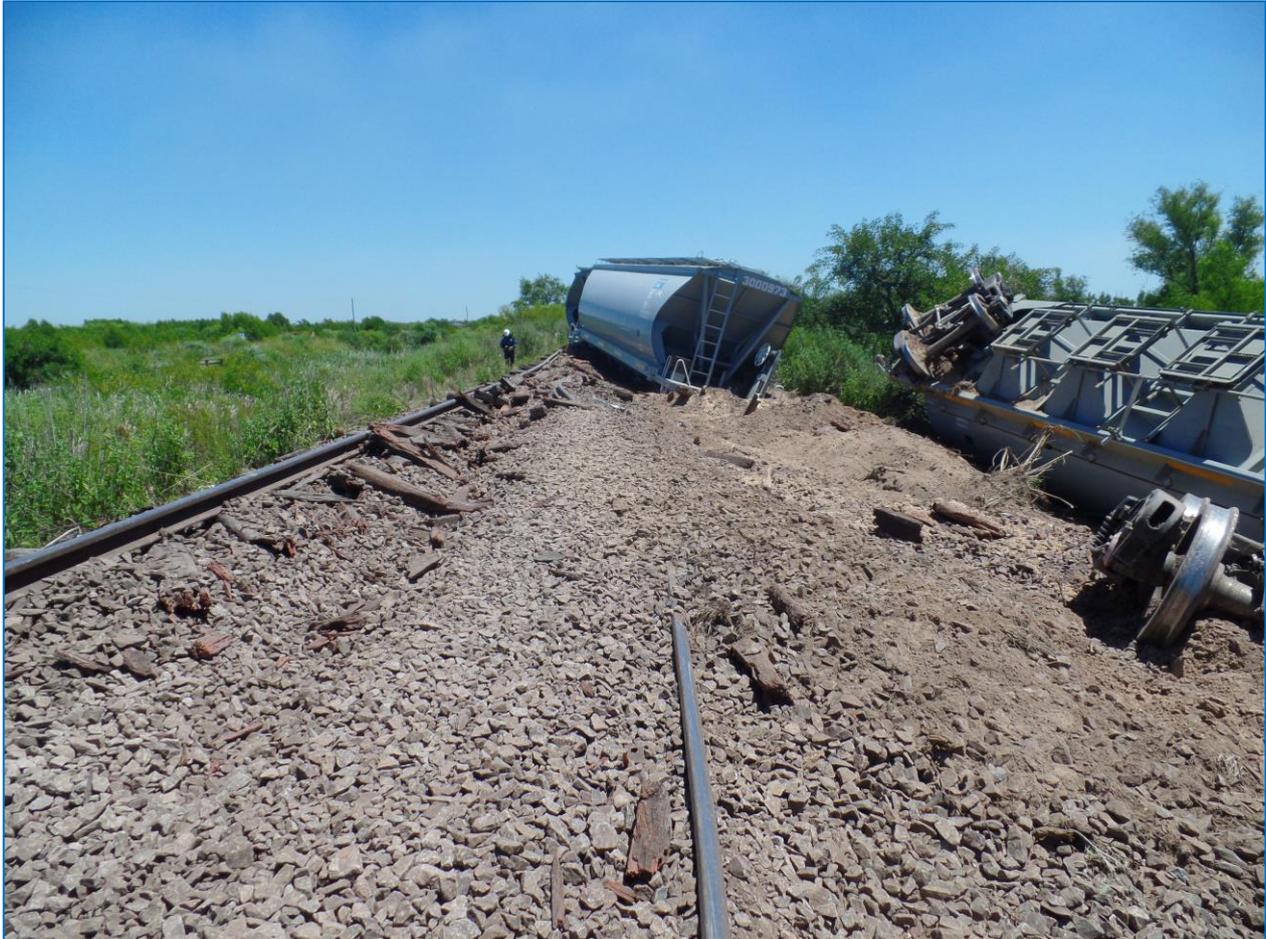
El vagón en posición N° 37 volcó 100 metros antes de la alcantarilla, y los vagones en posición N° 38 y N° 39 quedaron enterrados en el terraplén de la vía.

Figura 4. Vagón en posición N°37 volcado al margen de la vía y vagones en posición N° 38 y 39 enterrados en el terraplén de la vía. Fuente: JST, 2021

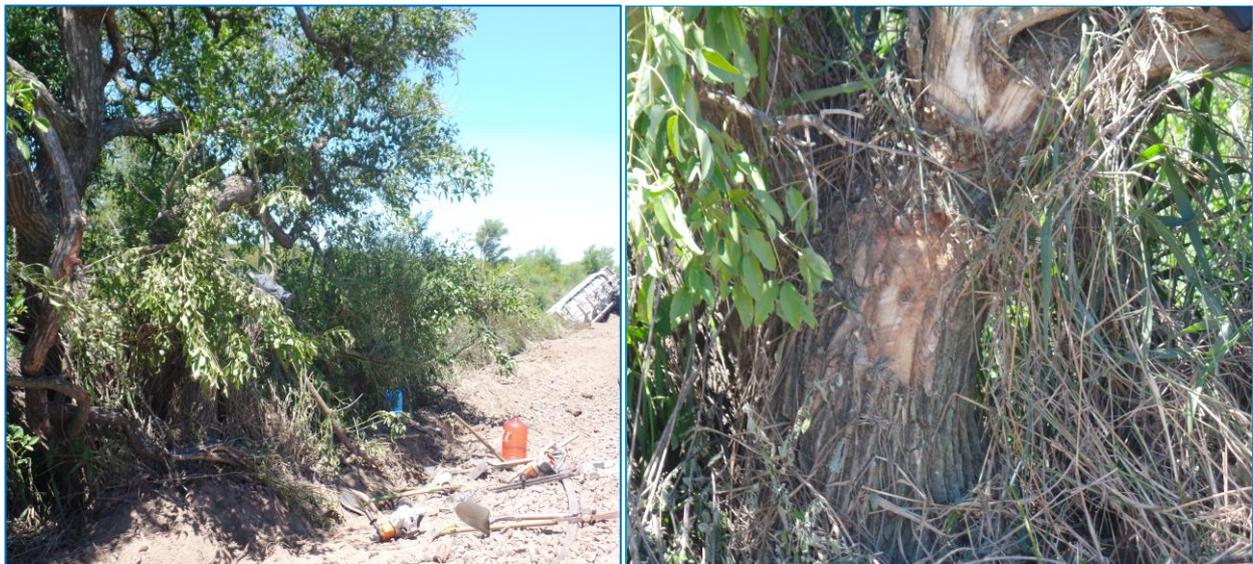
Figura 5. Árbol impactado por uno de los vagones del tren N° A02. Fuente: JST, 2021

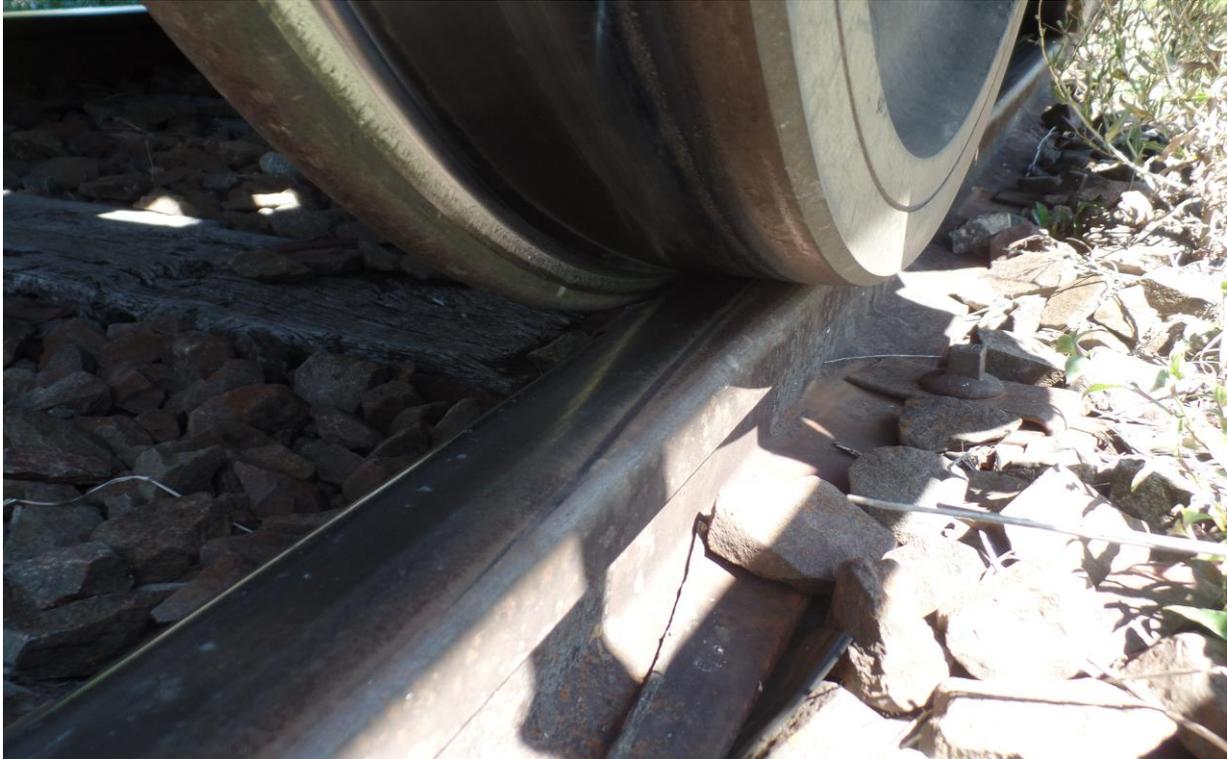
Respecto al punto inicial del descarrilamiento, se observaron marcas en el riel de la vía debajo de la posición final del vagón N°40. Asimismo, se registraron varios metros de durmientes afectados por el descarrilamiento.

Figura 6. Marcas del punto inicial del descarrilamiento debajo del vagón N° 40. Fuente: JST, 2021

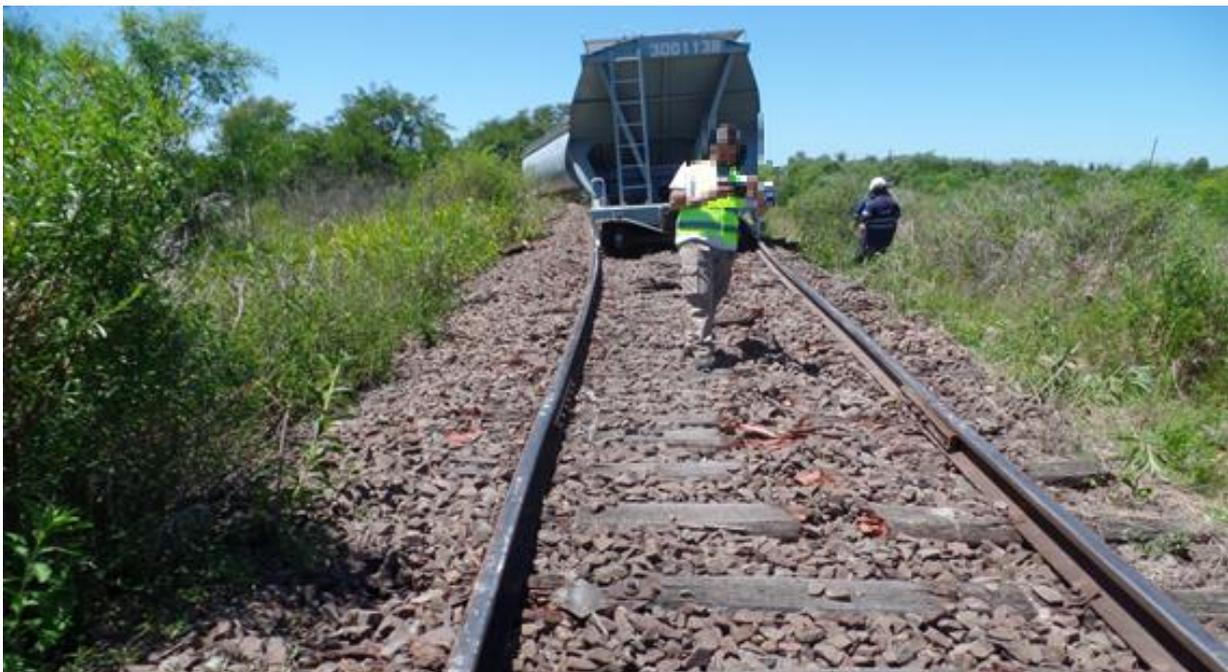
Figura 7. Imagen de las marcas en los durmientes una vez retirado el vagón N°40. Fuente: JST, 2021

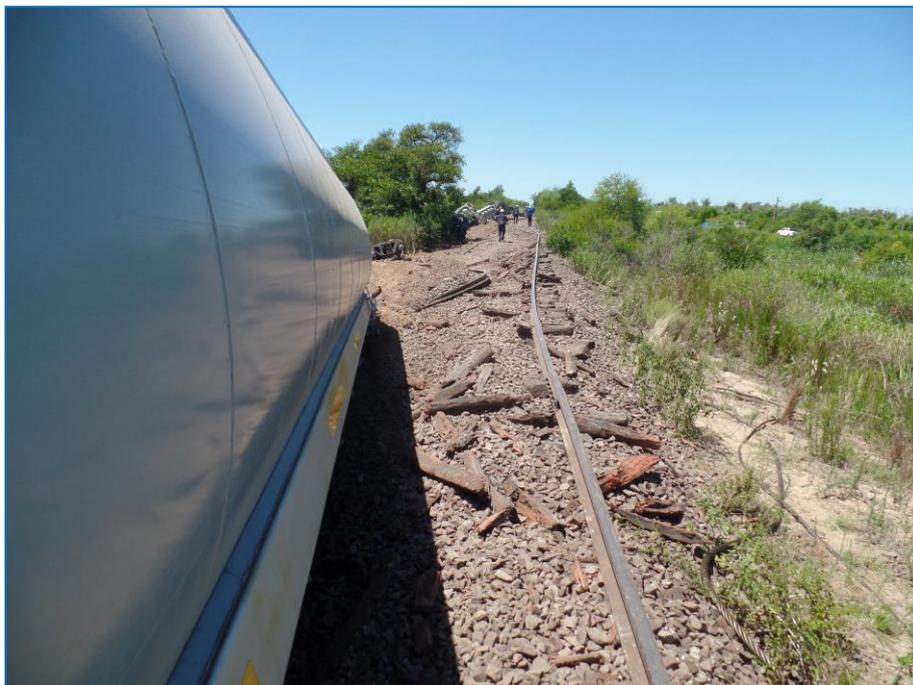
Mediante el relevamiento de campo se observaron 600 metros de infraestructura de vía afectada por el suceso. Dentro de dicho sector, un tramo de 150 metros presentaba daños de gravedad, con rieles rotos, barras de eclisas dañadas y durmientes destruidos.

Figura 11. Infraestructura de vía dañada y durmientes destruidos. Fuente: JST, 2021

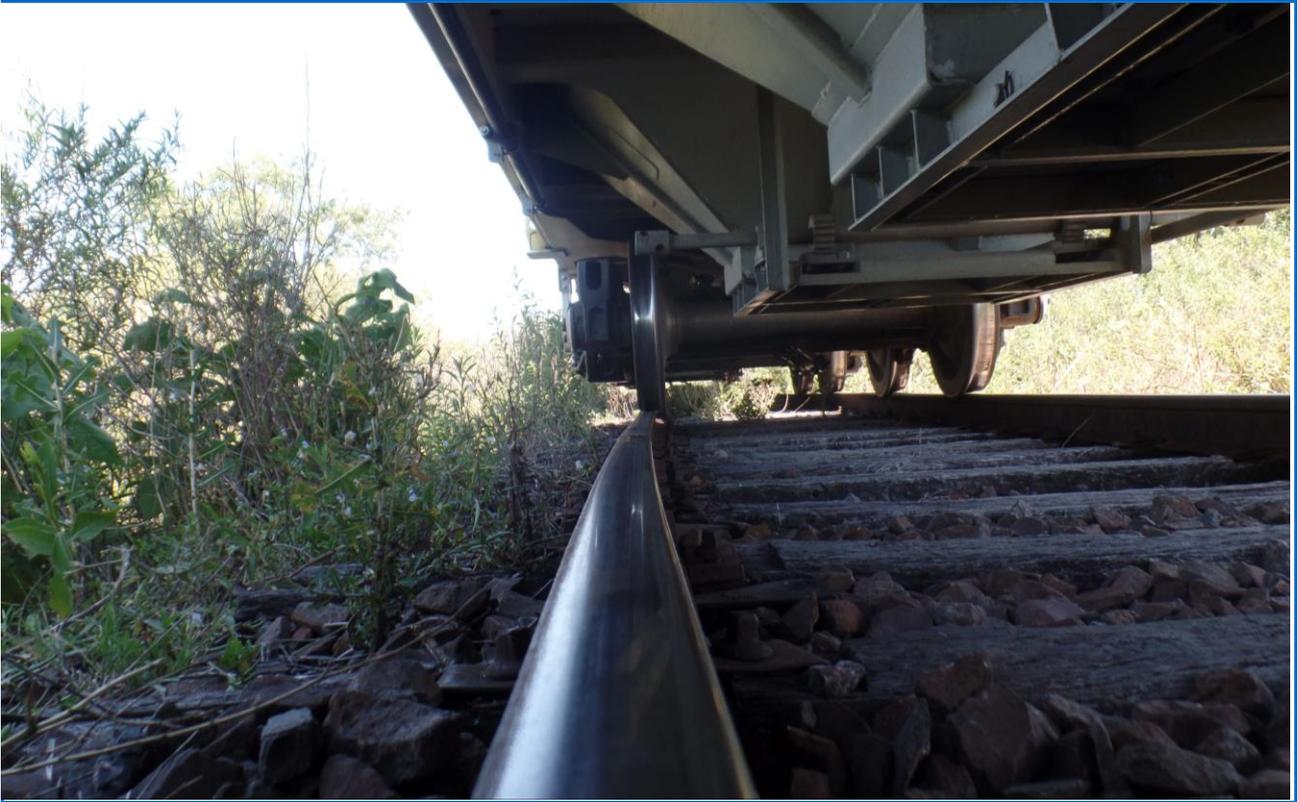
En el lugar donde se observaron las marcas del inicio del descarrilamiento (debajo del vagón en posición N° 40), se observó una deformación perpendicular al eje de la superestructura de vía, conocida como pandeo o torcedura de vía.

Figura 12. Torcedura de vía, en sentido a la estación Libertador Gral. San Martín. Fuente: JST, 2021

- ✓ La elevada temperatura registrada el día del suceso pudo haber provocado la dilatación de los rieles generando altas fuerzas de compresión en la superestructura de vía. El paso de la formación, sumado a dichas fuerzas de compresión, generó posiblemente torceduras o pandeos de la vía. Se sugiere que en el tramo donde la torcedura provocó el achicamiento de la trocha de 1435 mm (valor nominal) a 1426 mm, el tren N° A02 no logró sortear el pandeo, generándose el descarrilamiento y el vuelco de vagones.

- ✓ Implementar un sistema de monitoreo de temperatura en ejes, ruedas y rieles, que aporte datos precisos a tener en cuenta en la operación de los servicios de la línea General Urquiza.

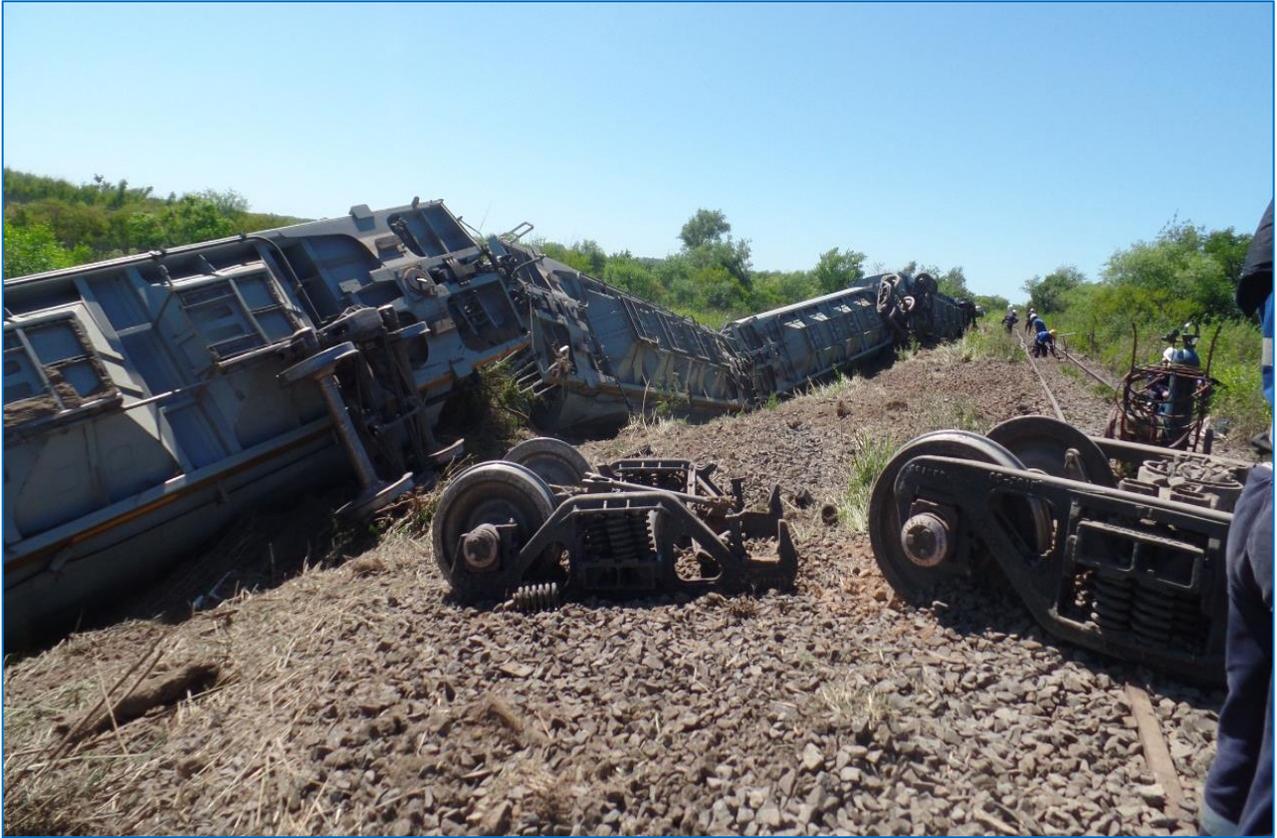
Figura 14. Bogies dañados y vagones volcados. Fuente: JST, 2021

La evidencia recabada no permitió establecer que el estado del material rodante haya influido en el accidente. Ahora bien, respecto a las características técnicas de los vagones, se identificó que el tipo de enganche “mandíbula” pudo haber provocado el vuelco de una cantidad importante de vagones que no habían descarrilado de forma inicial (posición N° 23 a la N°32), generando un accidente de mayor magnitud.

Como se describió en el punto 1.4.2, este tipo de enganche es resistente a la torsión, por lo cual, si se produce el vuelco de uno de los vagones, se supera fácilmente el límite del ángulo entre los ejes, generándose esfuerzos de torsión sobre los vagones adyacentes, que solo pueden evitar su vuelco si se rompe alguno de los componentes constitutivos del acople.

- ✓ Se infiere que el vuelco en cadena de una importante cantidad de vagones que no habían descarrilado de forma inicial, se produjo por el comportamiento del tipo de enganche “mandíbula” de los vagones.

- ✓ Realizar un análisis comparativo entre los enganches “mandíbula” de origen extranjero incorporados al servicio ferroviario en los últimos años y los enganches existentes en vagones de fabricación nacional utilizados en otras líneas de la misma operadora, para determinar si existen diferencias de comportamiento en la torsión de los mismos.

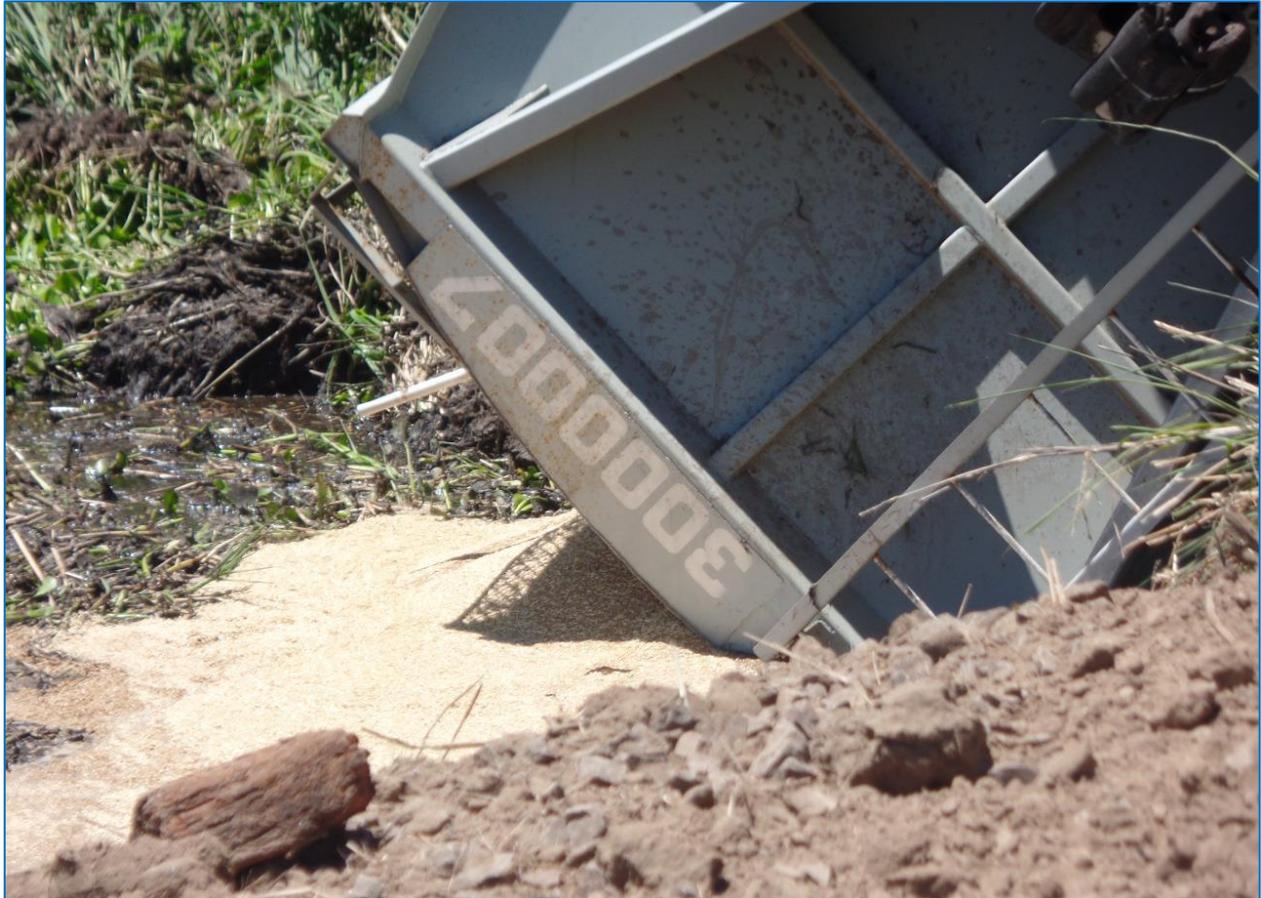
Tipo	Observaciones
Estado de la carga	Trigo a granel	Se observó pérdida de carga del vagón N° 3000007, que se encontraba ubicado en la posición N° 36 del tren.

Figura 15. Pérdida de carga de trigo del vagón en posición N° 36. Fuente: JST, 2021

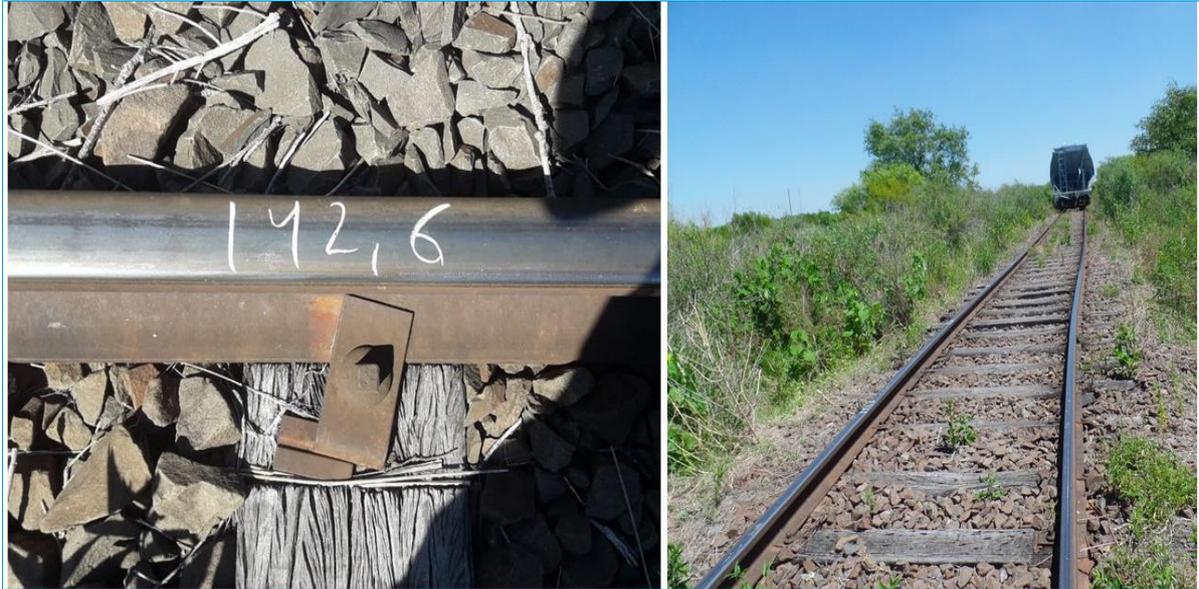
Como se indicó en el punto 1.11.1, durante el relevamiento de campo se observó una torcedura o pandeo de la vía debajo del vagón en posición N° 40. Cuando se tomaron las medidas de la trocha en la zona donde se registró el inicio del descarrilamiento, uno de los valores arrojó 1426 mm, lo que sugiere una reducción de la trocha de -9mm en relación a su valor nominal (1435 mm).

Figura 16. Achicamiento de la trocha debajo del vagón en posición N° 40 e imagen de la torcedura de vía.

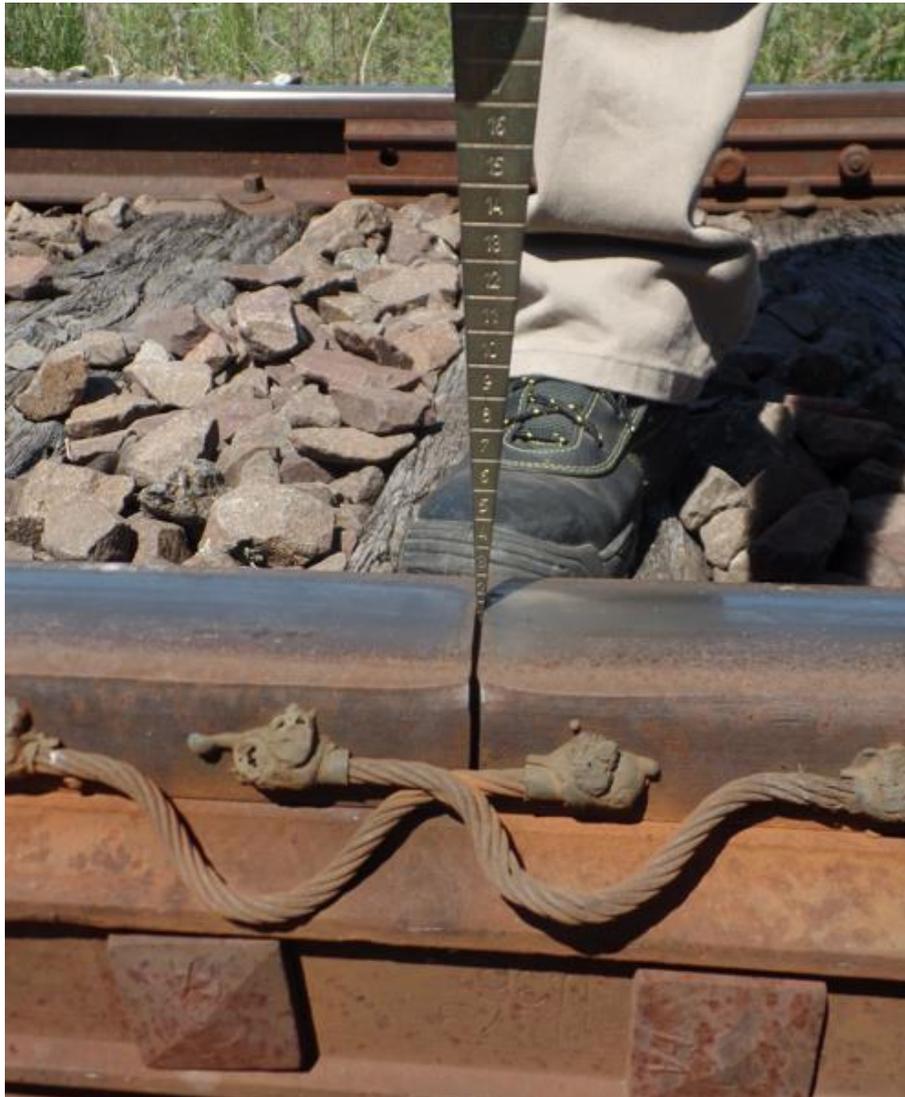
- Para impedir que estas compresiones alcancen valores importantes que podría favorecer la deformación de una vía eclisada, se dejan luces (espacios libres) entre las caras de los rieles.
- En las vías con rieles de 36 metros y fijaciones elásticas, los extremos de los rieles entran en contacto por efecto de dilatación a partir de los 43°C.

Figura 17. Imagen de la luz de una junta de riel. Fuente: JST, 2021

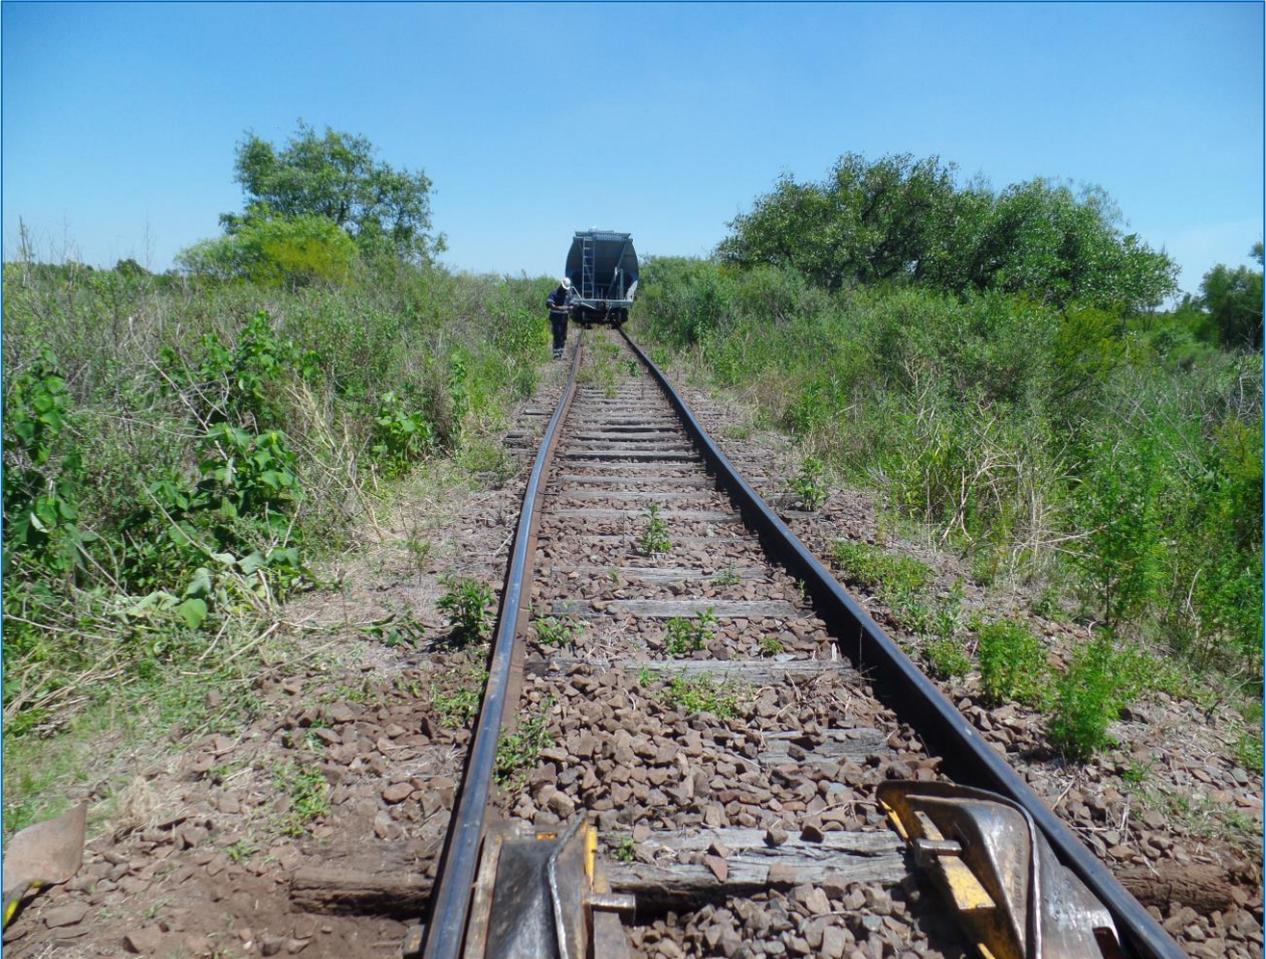
En función a las fórmulas aplicadas, se estima que, durante el día del suceso, la temperatura de los rieles pudo haber alcanzado los $50,75^\circ\text{C} \pm 3$, superando la temperatura de cierre indicada por la norma. La dilatación de los rieles a elevada temperatura provoca fuerzas de compresión que se manifiestan en esfuerzos longitudinales de la superestructura de vía. Posiblemente, cuando el conjunto de la superestructura de vía ya no pudo soportar los esfuerzos de compresión, se produjeron diferentes puntos de pandeo o torcedura de la vía.

Figura 17. Torcedura o pandeo de la vía. Fuente: JST, 2021

En el relevamiento de campo se constató que, en el lugar donde se habían registrado las marcas del inicio del descarrilamiento, la torcedura de la vía provocó el cierre de la trocha de 1435 mm (valor nominal) a 1426 mm. Este achicamiento de -9 mm, sumado a los movimientos de oscilación inherentes a la circulación de los vehículos ferroviarios, pudo haber provocado que el tren no logre sortear el pandeo, desencadenándose el descarrilamiento en el km 141,5.
