# Nota de Seguridad Operacional

Descarrilamiento sobre ADV

Línea Belgrano Sur

Estación González Catán, González Catán, Buenos Aires.

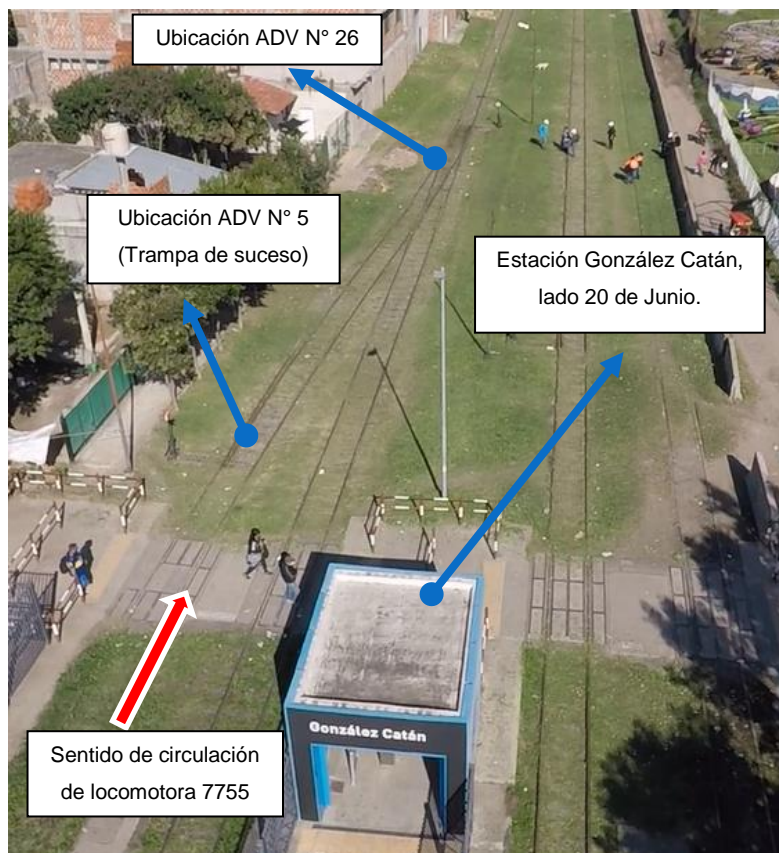
Luego de desacoplar la locomotora del resto de la formación y realizando los primeros movimientos de la inversión, la locomotora GM 7755 circula sobre ADV N°5 (trampa), sufriendo en ese instante un descarrilamiento debido a que la trampa se encontraba abierta. El personal de conducción no habría advertido la citada posición, por ende, continuó con la circulación como si la misma estuviera cerrada.

Figura 1 - Croquis del lugar del suceso

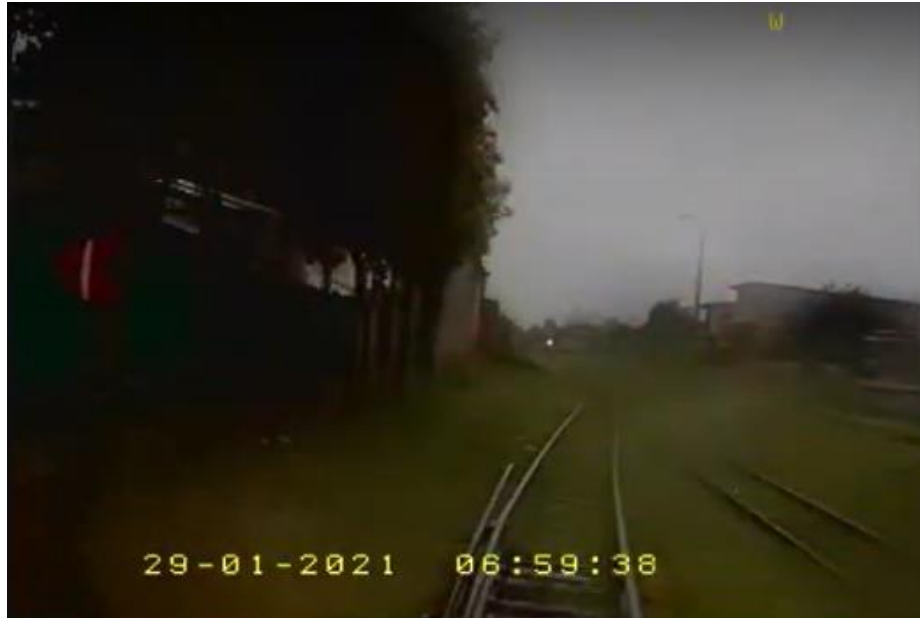
Figura 2 - Indicación de la posición de la trampa el día del suceso

De las figuras anteriores, se puede ver que, en el día del descarrilamiento, el indicador apuntaba hacia la izquierda con la trampa abierta, en un primer relevamiento en zona de vía realizado en el mes de febrero el indicador apuntaba hacia la derecha con la trampa abierta, y en segundo relevamiento en zona de vía realizado en el mes de abril hacia la izquierda, también con la trampa abierta.

- ✓ La discordancia en la indicación de la señal indicadora de la posición de la trampa en lapsos de tiempo próximos (enero siendo el mes del suceso, febrero siendo el primer relevamiento realizado y abril siendo el segundo relevamiento realizado) desorienta al personal de conducción, debiendo dichas modificaciones existir en Boletines de Servicio y habiendo notificado al personal de las modificaciones de los mismos.

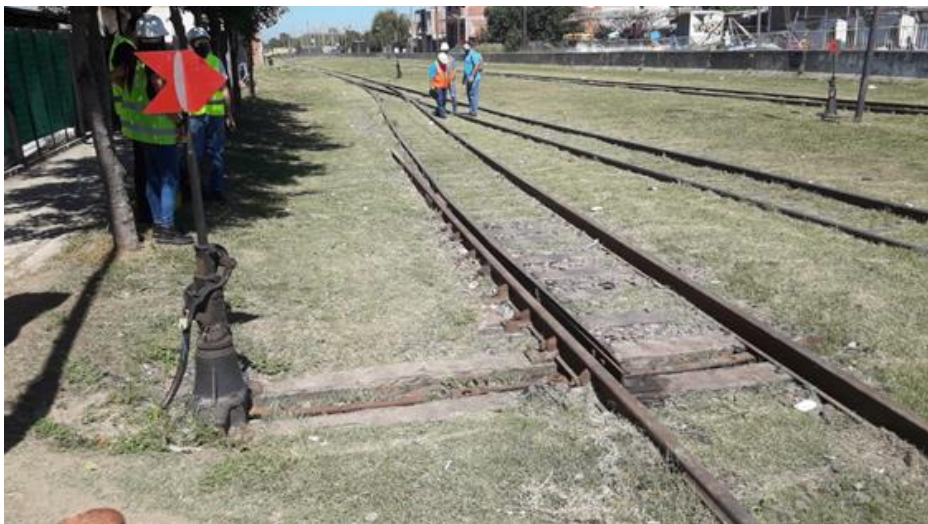
Figura 3 - Mecanismo de accionamiento e indicación de la posición de la trampa del suceso al  
26/02/2021

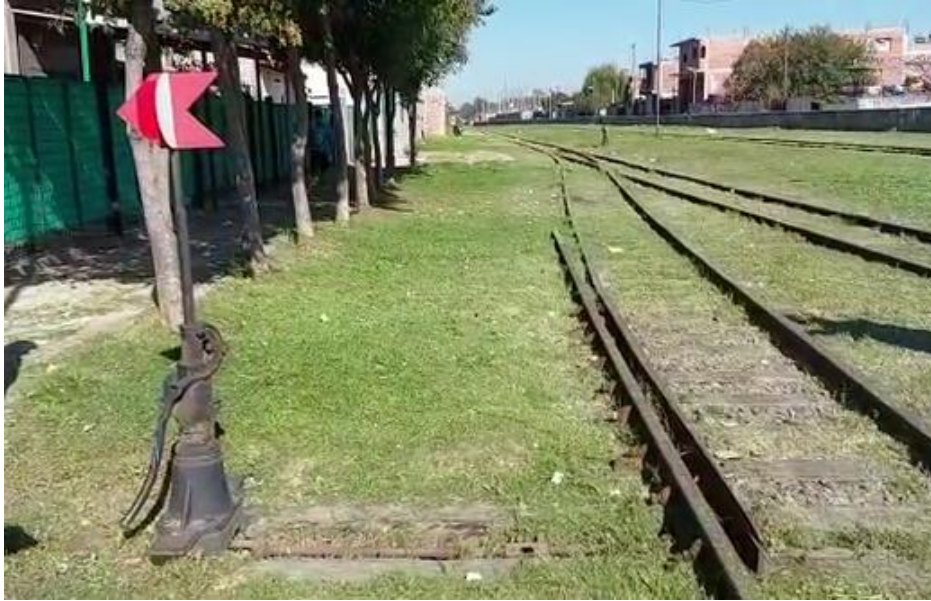
Figura 4 - Mecanismo de accionamiento e indicación de la trampa del suceso al 28/04/2021

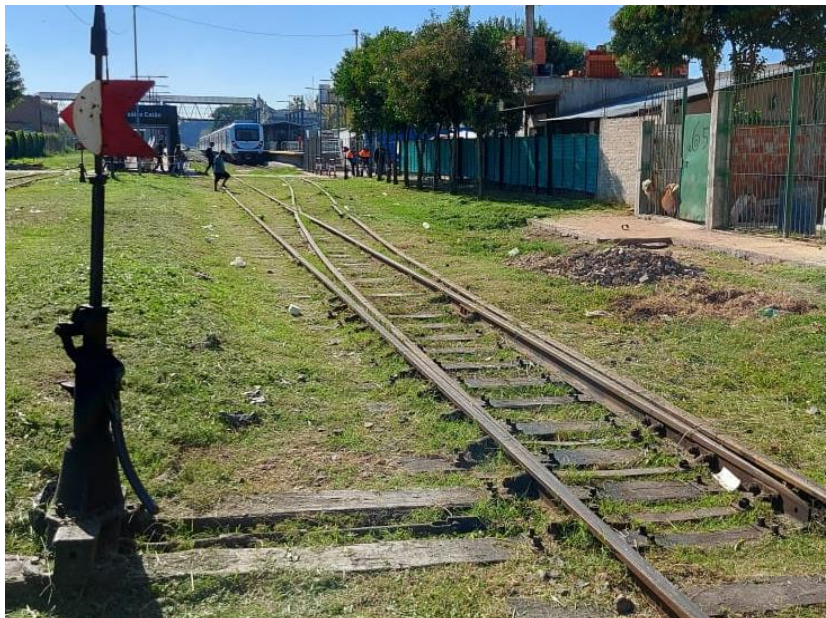
Figura 5 - Aparato de vía N° 26 con su indicación

En la Figura 5, se observa el indicador de ruta hacia la izquierda, estando la ruta dispuesta hacia la derecha, siendo este ADV parte de la maniobra que se realiza para invertir la locomotora.

- ✓ El color rojo utilizado para la indicación de trampa N°5 actual y para la indicación del aparato de vía N°26 está asociado a peligro en el primer caso y a indicación de destino en el segundo caso, siendo ambos aparatos de vía parte de la misma maniobra y teniendo el mismo diseño. En síntesis, en estación González Catán, en aparatos de vía diferentes, y acciones diferentes (detenerse en la trampa o avanzar en el cambio), se utiliza color rojo uniformemente, cruzando los márgenes establecidos por el Reglamento Interno Técnico Operativo.

Revisar los indicadores instalados en los aparatos de vía de Estación González Catán a los efectos de generar uniformidad en el criterio de indicación, acorde a cada uno de estos, reservando el uso del color rojo sólo para la indicación de trampas.

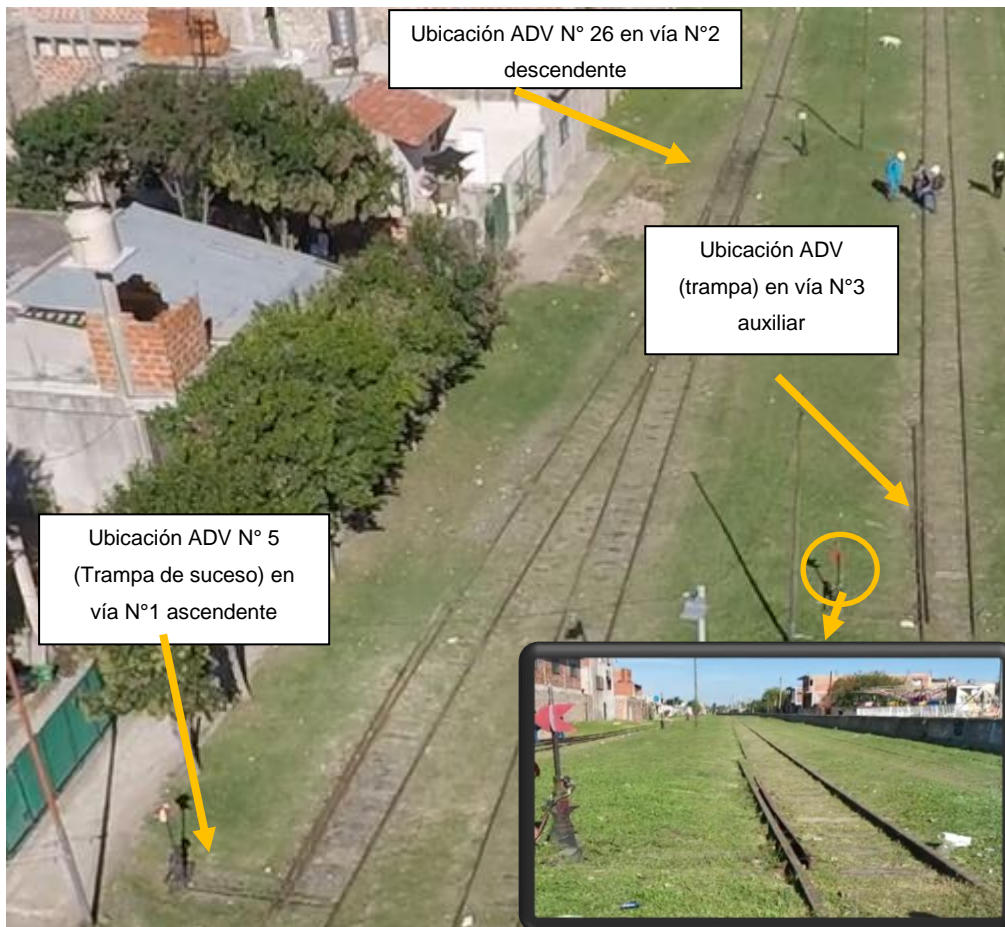
Figura 6 – Ubicación de tres ADV en relevamiento 28/04/2021, lado 20 de Junio

En la Figura 6, se ve instalado el indicador de ruta en la trampa ubicada en vía N°3 auxiliar. El indicador presenta el mismo diseño que los encontrados en ADV N° 5 y ADV N° 26. Este diseño de indicador de ruta también está presente al pie de trampa en Est. González Catán, lado Dr. A. Sáenz, como muestra la Figura 7.

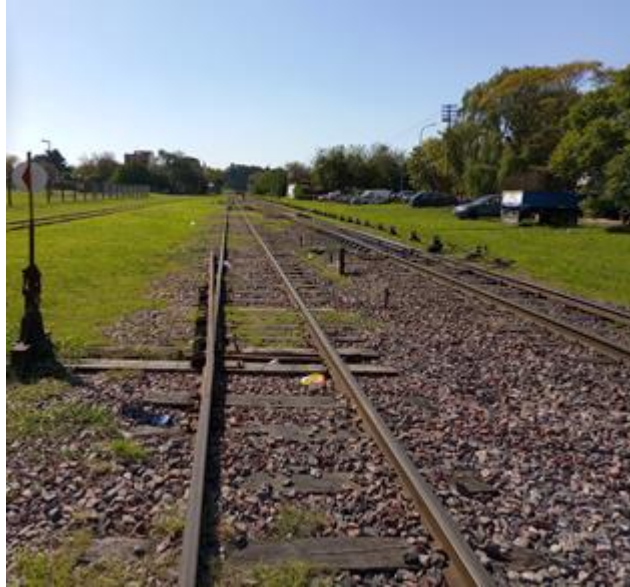
Figura 7 – Diseño de trampa en lado Dr. A. Sáenz

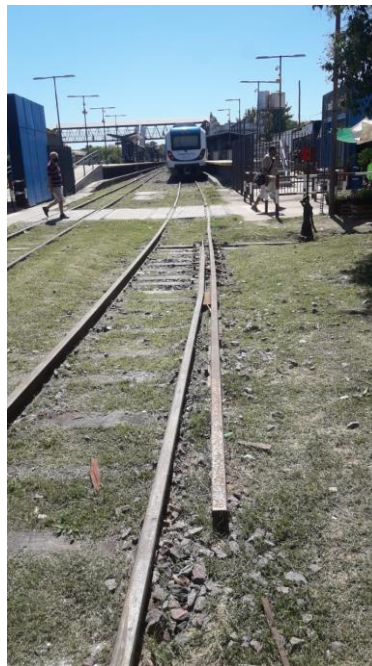
Figura 8 - Ubicación relativa del pasillo peatonal respecto a trampa y formación detenida

Los trenes remolcados con locomotora diésel se detienen aproximadamente en el lugar que muestra la Figura 8, para posteriormente realizar el desacople de la locomotora y efectuar la maniobra. El pasillo peatonal se encuentra a una distancia aproximada de 4 metros de donde se encuentra la trampa y los trenes se detienen a una distancia de hasta 15 metros del pasillo peatonal, aproximadamente.

- ✓ La circunstancia de que los peatones utilicen el pasillo peatonal libremente al mismo tiempo que se realiza la maniobra constituye en una dificultad adicional para el personal de conducción, agravada en particular cuando se circula de capot largo y en condiciones meteorológicas adversas como en esta oportunidad.

Instalar un sistema de campanilla y señalética hacia el peatón, para advertir sobre la circulación ferroviaria, en los pasillos peatonales de ambos extremos de estación González Catán.

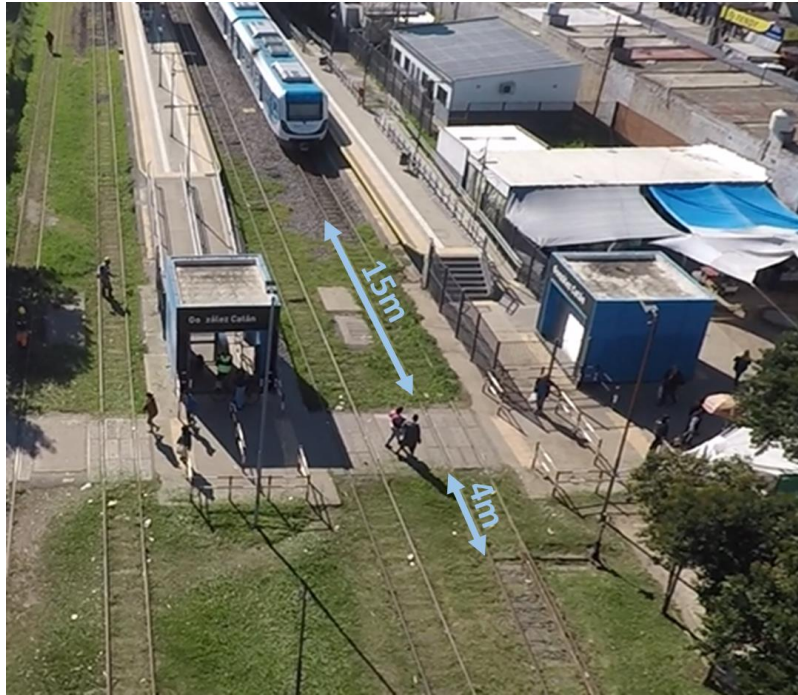
Figura 9 - Toma aérea de ubicación relativa de pasillo peatonal

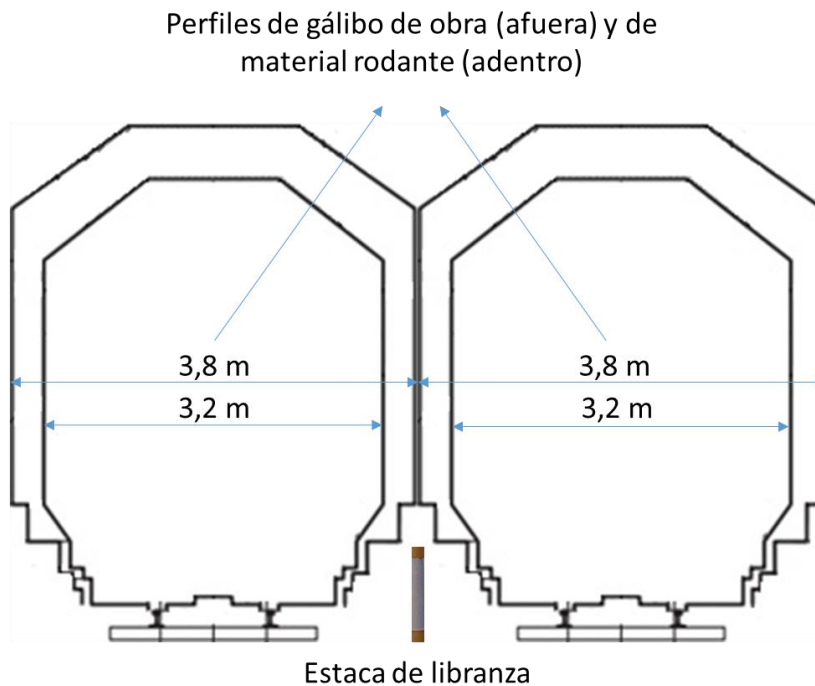
Otro factor a tener en cuenta, es la ubicación final de la locomotora al momento del descarrilamiento. La misma quedó ubicada en un lugar tal que ocupaba el gálibo de la vía a proteger.

Figura 10 – Gálbos de trocha angosta limitando entre sí y lugar teórico de la estaca de libranza

Efectuar la reinstalación de la trampa de modo tal que el descarrilamiento de cualquier vehículo ferroviario circulando por ella no invada el gálibo de obra de la vía adyacente.

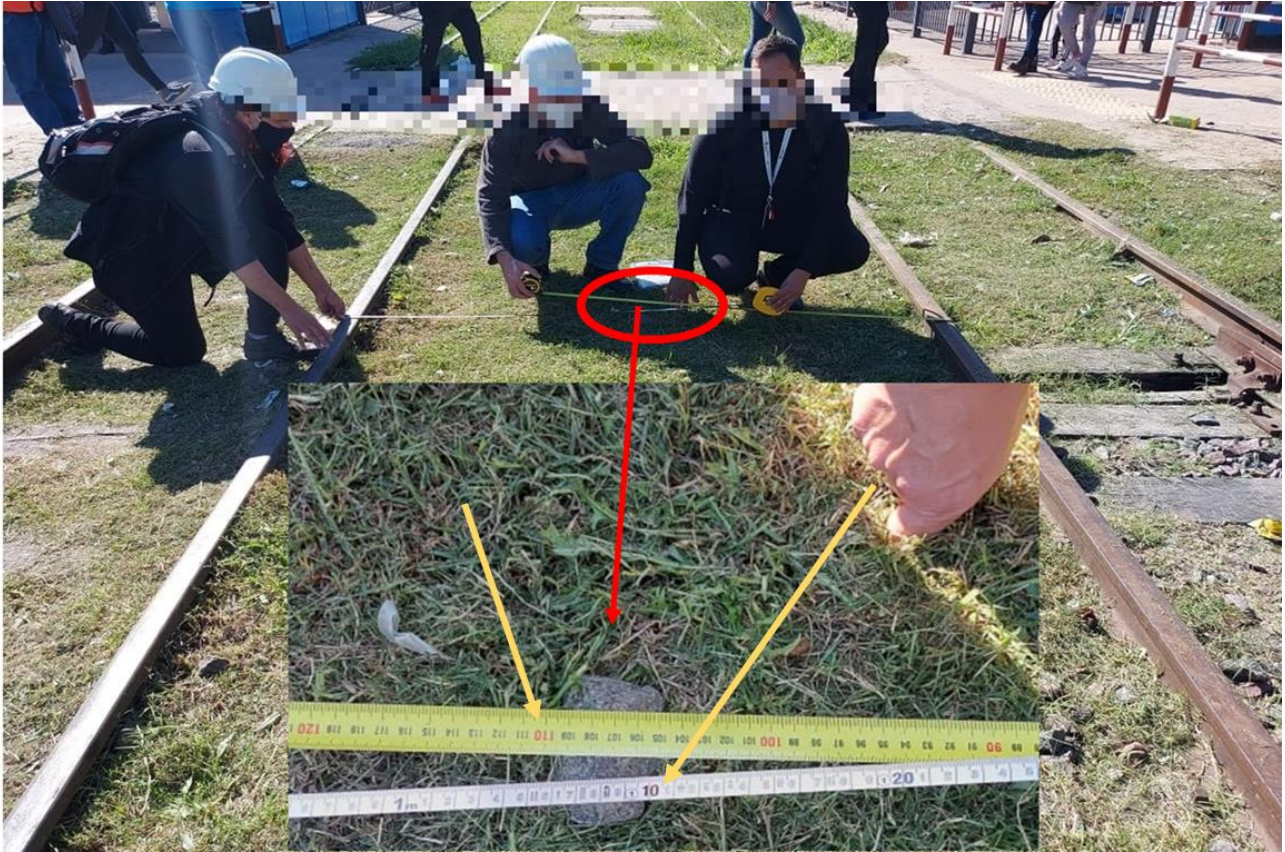
Las mediciones tomadas en el campo arrojaron una superposición de gálbos de material rodante, y en consecuencia, de obra, en la punta de aguja de la trampa del suceso. Se superponen las mediciones respecto de la cara interna de los rieles más allá de 1,1 metros.

Figura 11 - Superposición de gálbo de material rodante

- ✓ Al estar fuera de gálibo de obra la ubicación de la trampa, pierde su función, la cual es impedir la ocupación sin intención de la vía principal por parte de un tren o locomotora. Desarrollado el suceso, la locomotora obstruyó el gálibo de la vía a proteger.
