Nota de Seguridad Operacional

Descarrilamiento sobre ADV

Línea Belgrano Sur

Estación González Catán, González Catán, Buenos Aires.

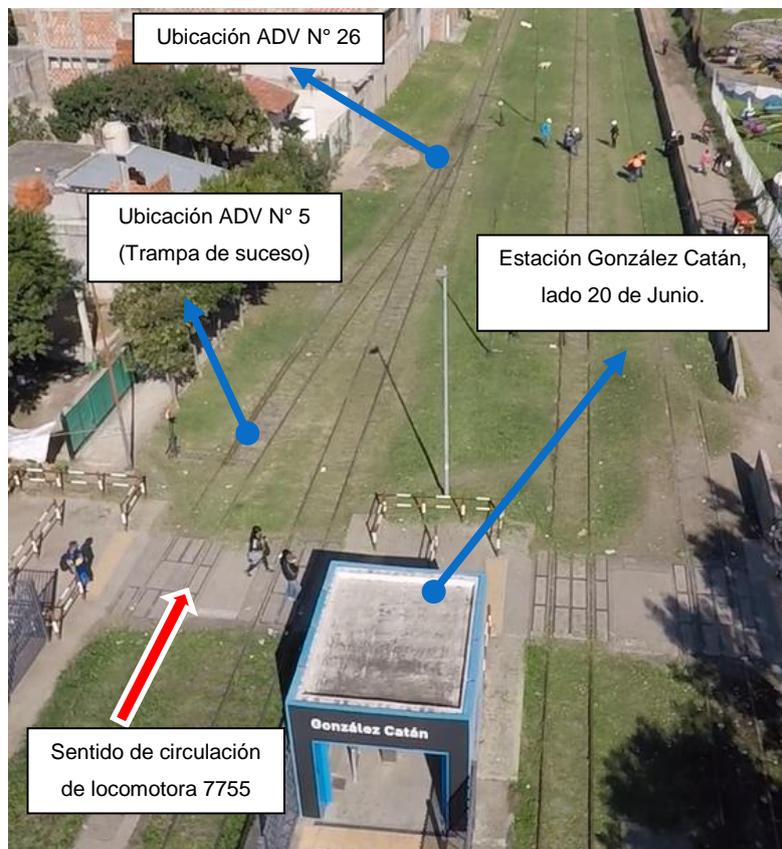
Figura 1 - Croquis del lugar del suceso

Luego de desacoplar la locomotora del resto de la formación y realizando los primeros movimientos de la inversión, la locomotora GM 7755 circula sobre ADV N°5 (trampa), sufriendo en ese instante un descarrilamiento debido a que la trampa se encontraba abierta. El personal de conducción no habría advertido la citada posición, por ende, continuó con la circulación como si la misma estuviera cerrada.

El descarrilamiento de la locomotora GM 7755 provocó la obstrucción de la vía adyacente dejando sin vías de circulación hacia estación 20 de Junio desde estación González Catán, poniendo al descubierto un peligro latente de encontrarse ingresando o detenido un tren en la vía adyacente, además, de las demoras y cancelaciones en el servicio de la Línea Belgrano Sur.

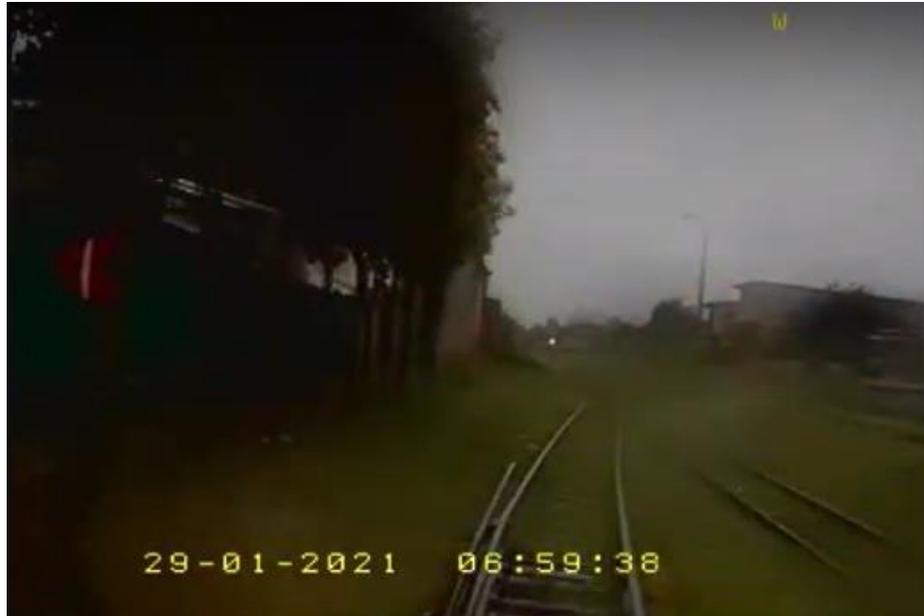
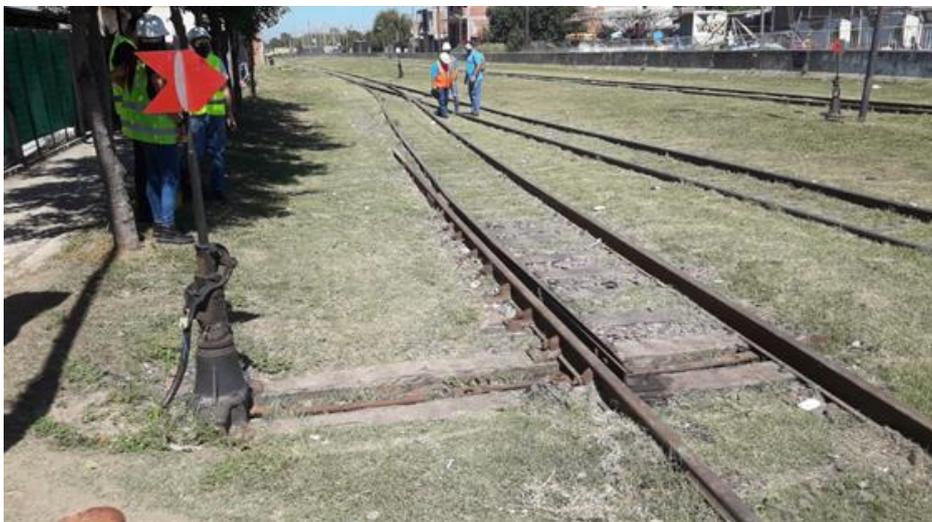
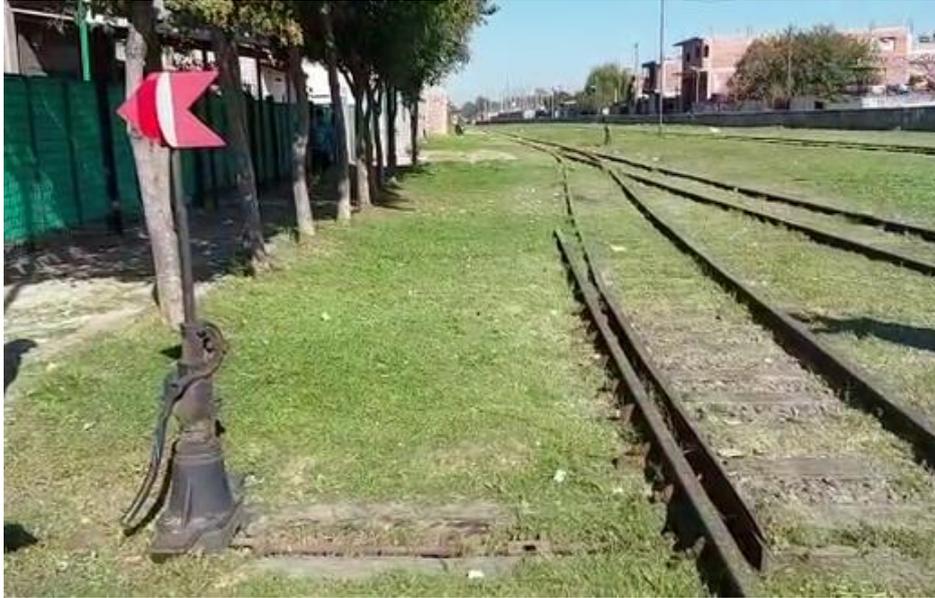
De las figuras anteriores, se puede ver que, en el día del descarrilamiento, el indicador apuntaba hacia la izquierda con la trampa abierta, en un primer relevamiento en zona de vía realizado en el mes de febrero el indicador apuntaba hacia la derecha con la trampa abierta, y en segundo relevamiento en zona de vía realizado en el mes de abril hacia la izquierda, también con la trampa abierta.

- ✓ La discordancia en la indicación de la señal indicadora de la posición de la trampa en lapsos de tiempo próximos (enero siendo el mes del suceso, febrero siendo el primer relevamiento realizado y abril siendo el segundo relevamiento realizado) desorienta al personal de conducción, debiendo dichas modificaciones existir en Boletines de Servicio y habiendo notificado al personal de las modificaciones de los mismos.

Revisar los indicadores instalados en los aparatos de vía de Estación González Catán a los efectos de generar uniformidad en el criterio de indicación, acorde a cada uno de estos, reservando el uso del color rojo sólo para la indicación de trampas.

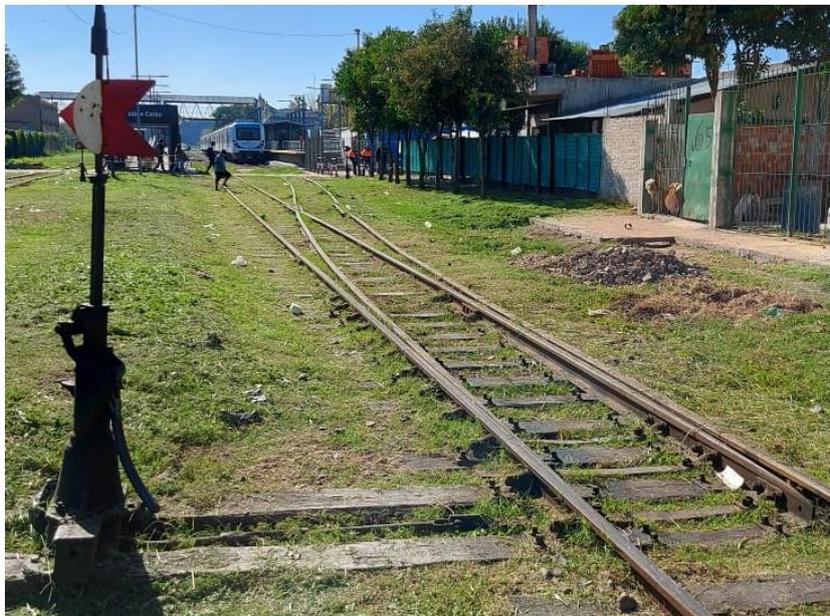
Figura 5 - Aparato de vía N° 26 con su indicación

En la Figura 5, se observa el indicador de ruta hacia la izquierda, estando la ruta dispuesta hacia la derecha, siendo este ADV parte de la maniobra que se realiza para invertir la locomotora.

- ✓ El color rojo utilizado para la indicación de trampa N°5 actual y para la indicación del aparato de vía N°26 está asociado a peligro en el primer caso y a indicación de destino en el segundo caso, siendo ambos aparatos de vía parte de la misma maniobra y teniendo el mismo diseño. En síntesis, en estación González Catán, en aparatos de vía diferentes, y acciones diferentes (detenerse en la trampa o avanzar en el cambio), se utiliza color rojo uniformemente, cruzando los márgenes establecidos por el Reglamento Interno Técnico Operativo.

Asesorar, fiscalizar y certificar el rediseño de los indicadores de los aparatos de vía ubicados en estación González Catán.

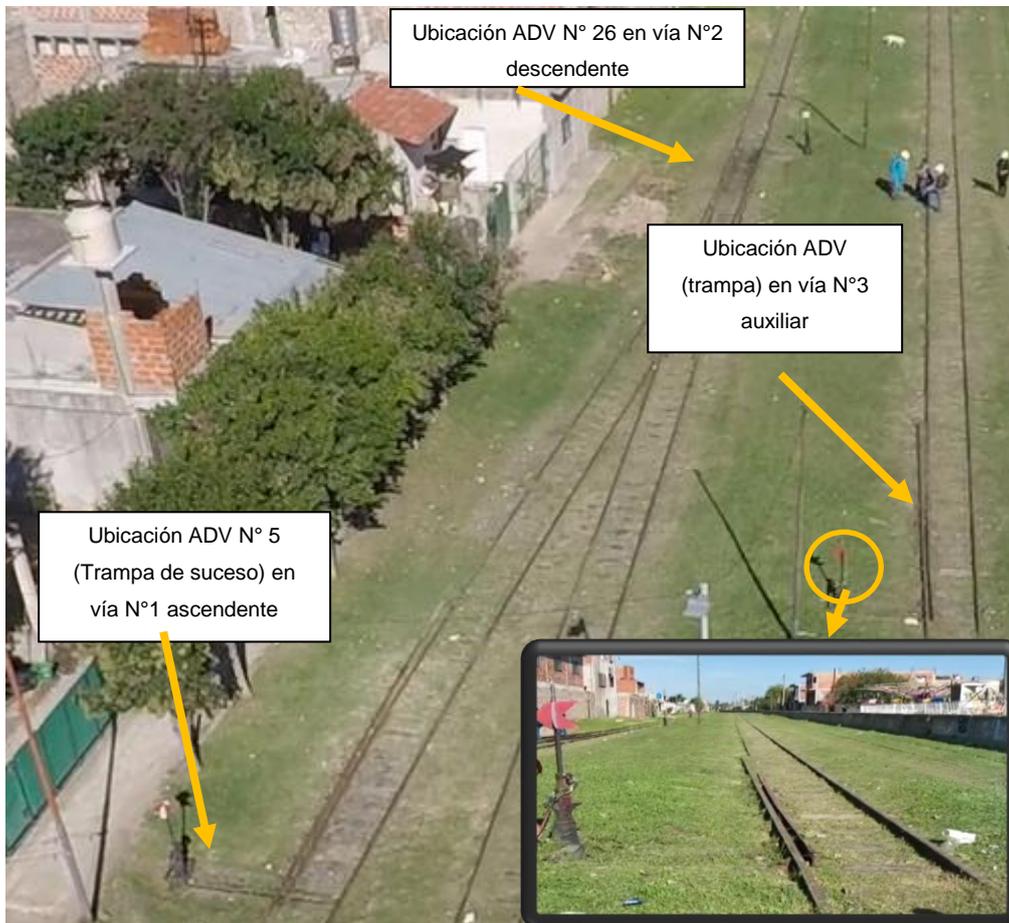
Figura 6 – Ubicación de tres ADV en relevamiento 28/04/2021, lado 20 de Junio

En la Figura 6, se ve instalado el indicador de ruta en la trampa ubicada en vía N°3 auxiliar. El indicador presenta el mismo diseño que los encontrados en ADV N° 5 y ADV N° 26. Este diseño de indicador de ruta también está presente al pie de trampa en Est. González Catán, lado Dr. A. Sáenz, como muestra la Figura 7.

- ✓ La presencia de indicadores de ruta al pie de las trampas y la incorrecta indicación de los mismos en más de uno de los ADV situados en la Estación González Catan, no conciben con lo estipulado en los art. 157 y 158 del Reglamento Interno Técnico Operativo, dado que, en primer lugar, una trampa debe ser acompañada por una indicación que sólo informe sobre su posición de abierta o cerrada y, en segundo lugar, un indicador de ruta debe estar en correspondencia con la posición de las agujas del cambio.

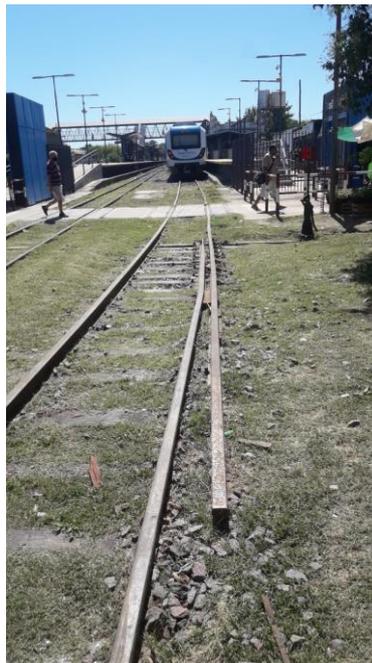
Figura 8 - Ubicación relativa del pasillo peatonal respecto a trampa y formación detenida

Los trenes remolcados con locomotora diésel se detienen aproximadamente en el lugar que muestra la Figura 8, para posteriormente realizar el desacople de la locomotora y efectuar la maniobra. El pasillo peatonal se encuentra a una distancia aproximada de 4 metros de donde se encuentra la trampa y los trenes se detienen a una distancia de hasta 15 metros del pasillo peatonal, aproximadamente.

- ✓ La circunstancia de que los peatones utilicen el pasillo peatonal libremente al mismo tiempo que se realiza la maniobra constituye en una dificultad adicional para el personal de conducción, agravada en particular cuando se circula de capot largo y en condiciones meteorológicas adversas como en esta oportunidad.

Instalar un sistema de campanilla y señalética hacia el peatón, para advertir sobre la circulación ferroviaria, en los pasillos peatonales de ambos extremos de estación González Catán.

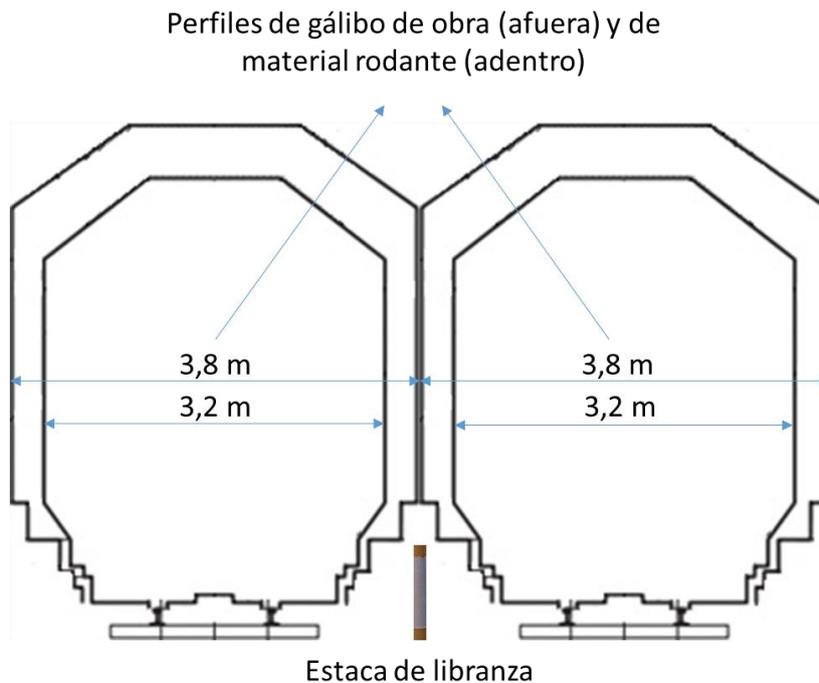
Figura 10 – Gálbos de trocha angosta limitando entre sí y lugar teórico de la estaca de libranza

Otro factor a tener en cuenta, es la ubicación final de la locomotora al momento del descarrilamiento. La misma quedó ubicada en un lugar tal que ocupaba el gálibo de la vía a proteger.

- ✓ Al estar fuera de gálibo de obra la ubicación de la trampa, pierde su función, la cual es impedir la ocupación sin intención de la vía principal por parte de un tren o locomotora. Desarrollado el suceso, la locomotora obstruyó el gálibo de la vía a proteger.

Efectuar la reinstalación de la trampa de modo tal que el descarrilamiento de cualquier vehículo ferroviario circulando por ella no invada el gálibo de obra de la vía adyacente.

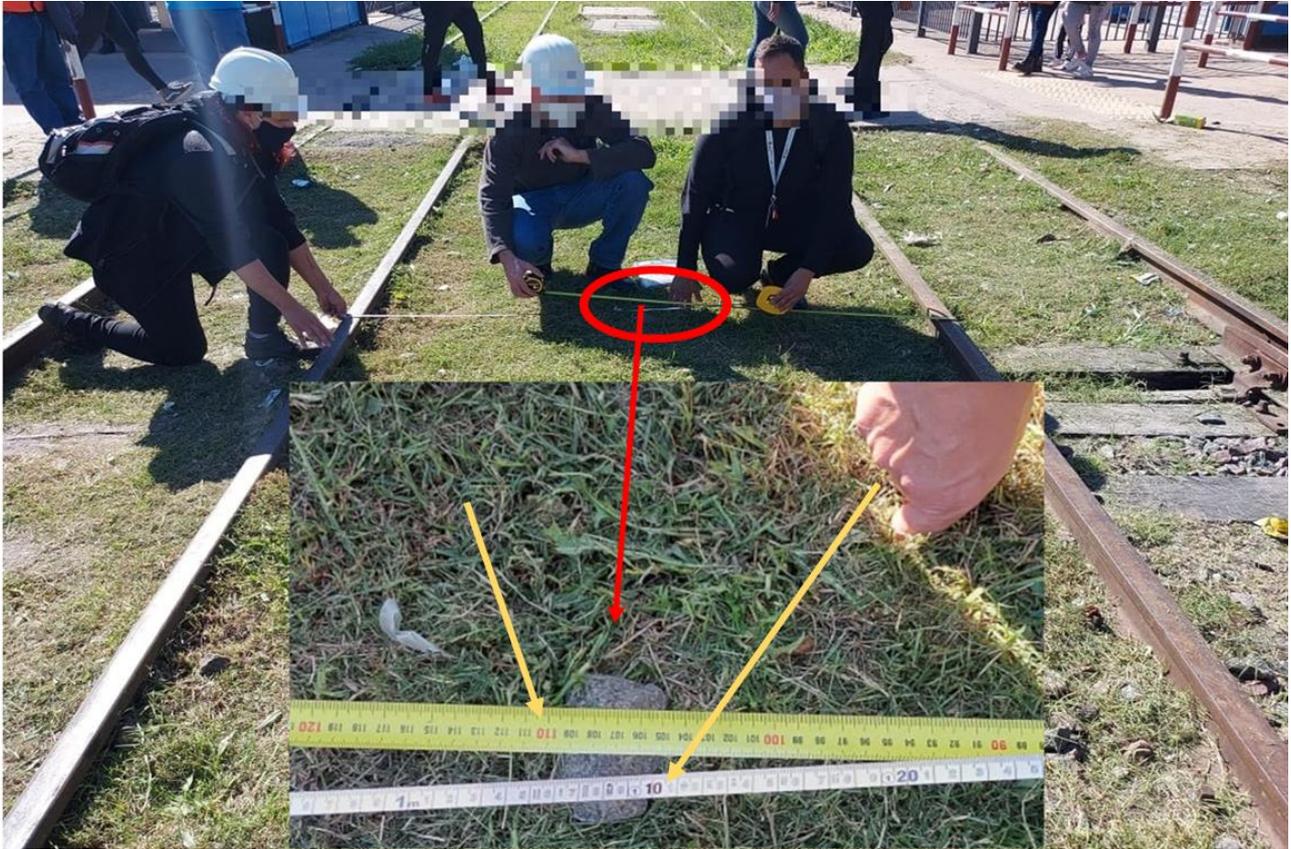
Figura 11 - Superposición de gálbo de material rodante

Las mediciones tomadas en el campo arrojaron una superposición de gálbos de material rodante, y en consecuencia, de obra, en la punta de aguja de la trampa del suceso. Se superponen las mediciones respecto de la cara interna de los rieles más allá de 1,1 metros.

Asesorar, fiscalizar y certificar la obra de reinstalación del ADV N°5 (trampa) de estación González Catán.
