INFORME DE SEGURIDAD OPERACIONAL

Triple descarrilamiento en la División Rauch

Ferrosur Roca S.A.

Trenes N° 322/054, N° 322/164 y N°322/209

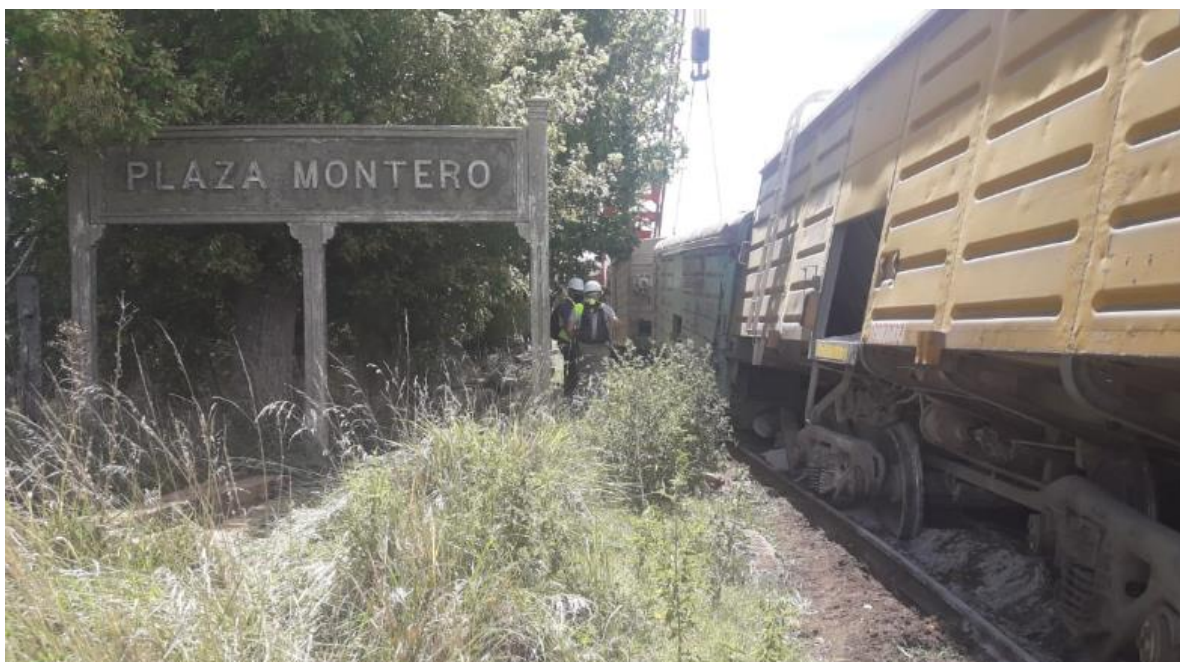
Figura 1. Vagón descarrillado en el ingreso de la estación Plaza Montero. Fuente: JST, 2021

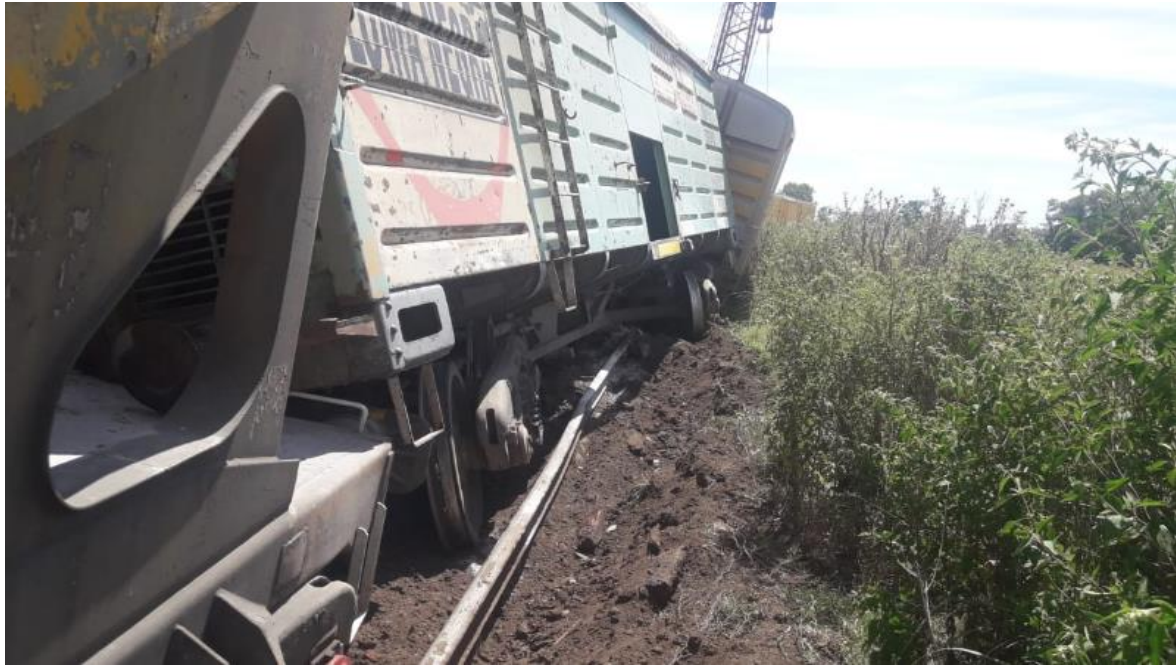
Figura 2. Bogie descarrilado del tren de carga N° 322/054. Fuente: JST, 2021

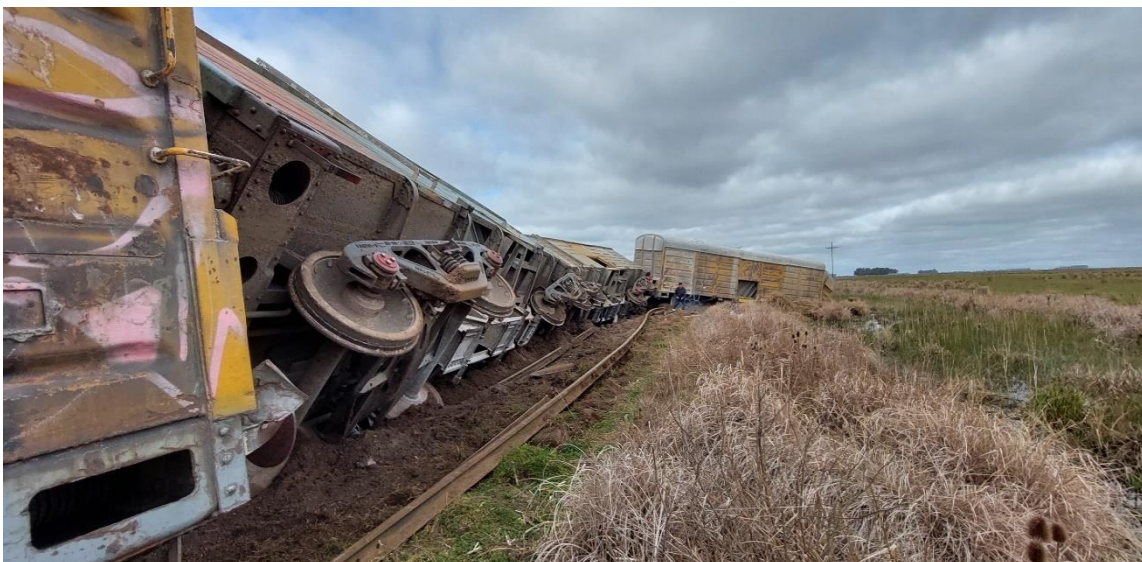
Figura 3. Vagones del tren de carga N° 322/164 descarrilados en cercanías de la estación Martín Colman. Fuente: JST, 2021

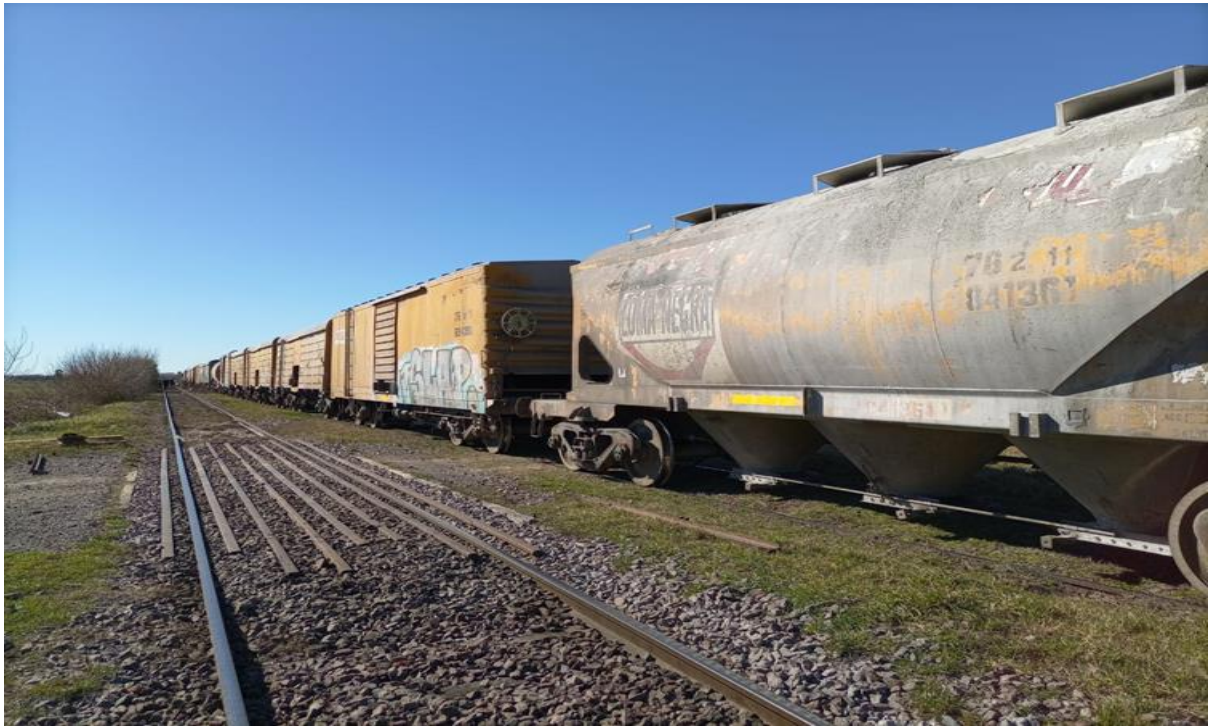
Figura 4. Vista del tren N° 322/209 descarrilado, en sentido a la estación Las Flores. Fuente: JST, 2021

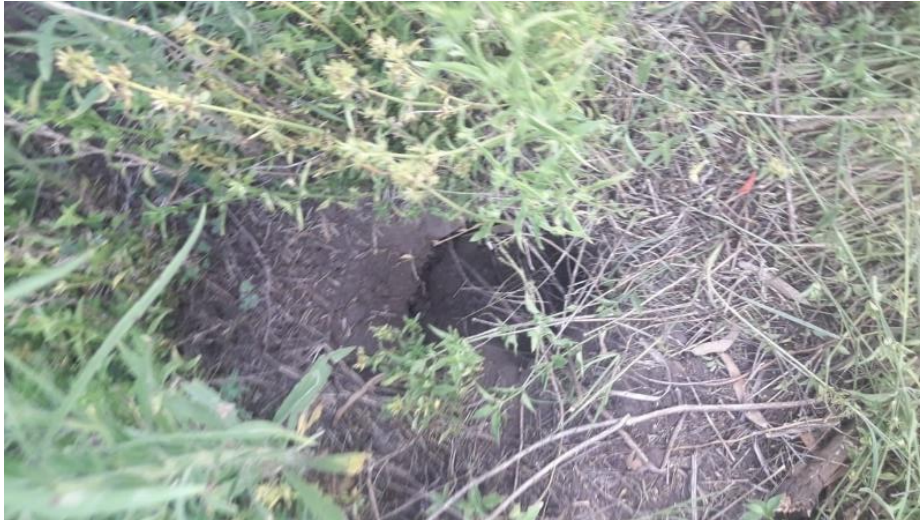
En la zona involucrada en el suceso se registró balasto de tierra licuado y algunos sectores de la vía con movimiento vertical de durmientes y golpes en juntas. Asimismo, se observó crecimiento abundante de vegetación sobre la traza ferroviaria y algunos orificios en el balasto de la superestructura.

Figura 5. Orificio en el balasto de la superestructura. Fuente: JST, 2021

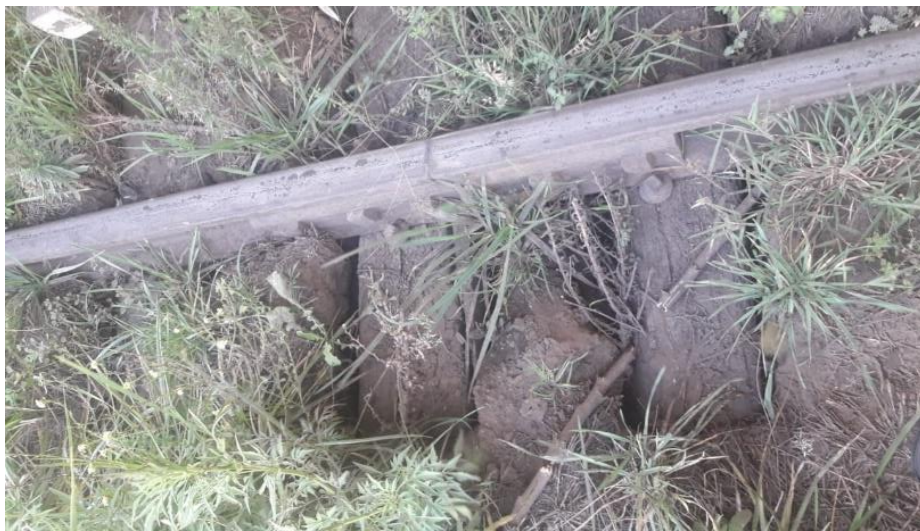
Figura 6. Vía con presencia de balasto de tierra licuado y movimiento vertical de durmientes. Fuente: JST, 2021

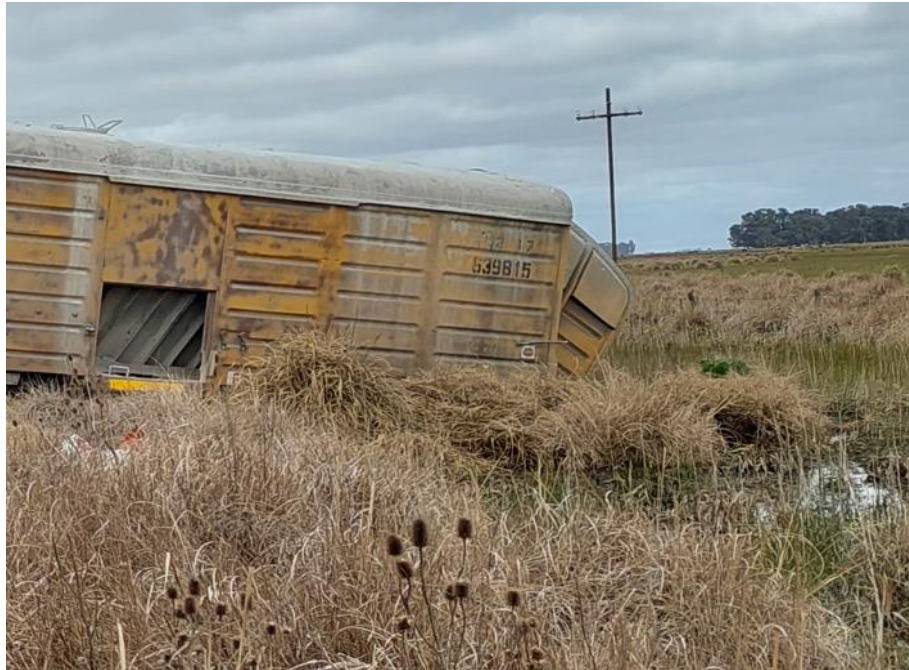
En el lugar del descarrilamiento se observaron sectores con balasto de tierra y conchilla húmeda. También se constató la presencia de agua acumulada en los márgenes del terraplén, asentamiento de durmientes en tierra húmeda, pozos y cavidades en diversos sitios del terraplén de la vía y crecimiento abundante de vegetación sobre la traza ferroviaria y en sus laterales.

Figura 7. Acumulación de agua en los márgenes del terraplén. Fuente: JST, 2021

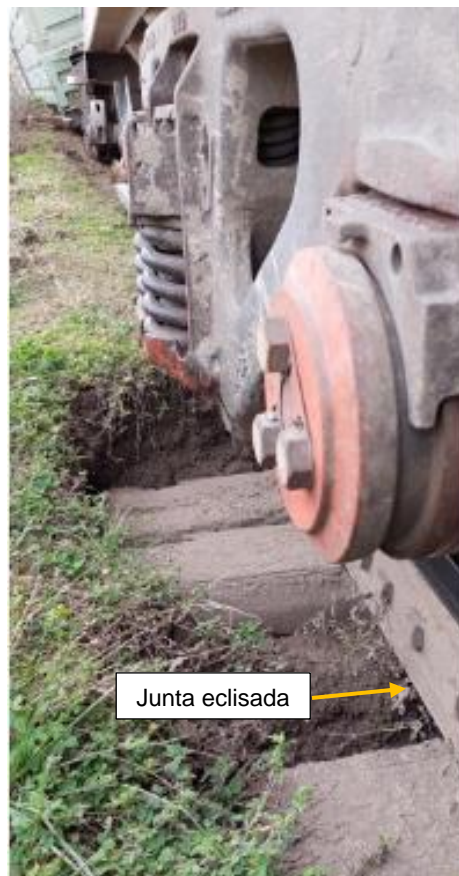
Figura 8. Asentamiento de durmientes en tierra húmeda. Fuente: JST, 2021

En la figura anterior se observa el asentamiento debajo de una junta eclisada, que configura un movimiento vertical de durmientes.

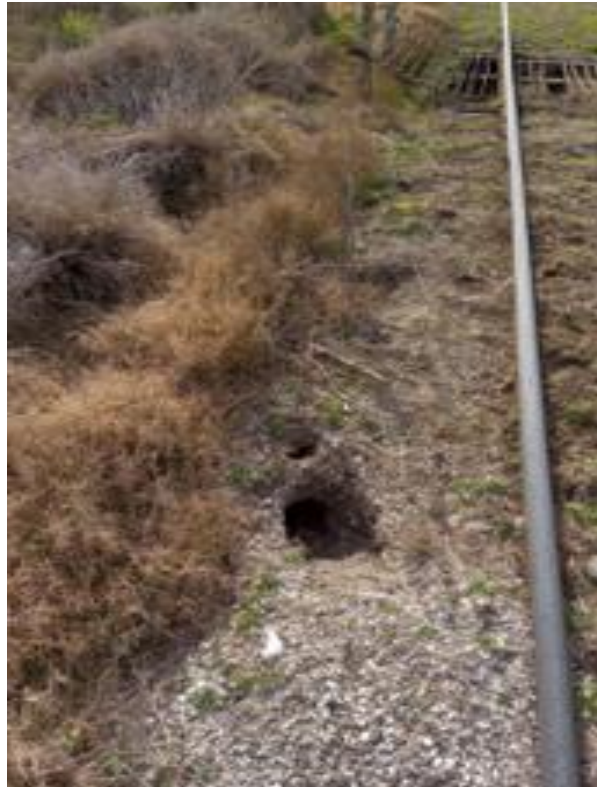
Figura 9. Pozos en terraplén de la vía. Fuente: JST, 2021

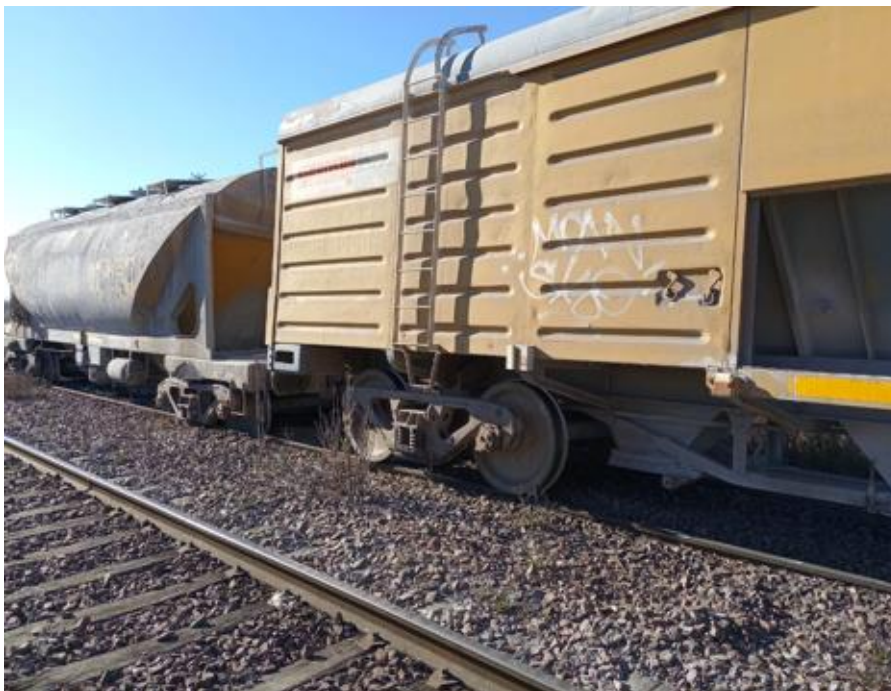
Figura 10. Superestructura de balasto de piedra. Fuente: JST, 2021

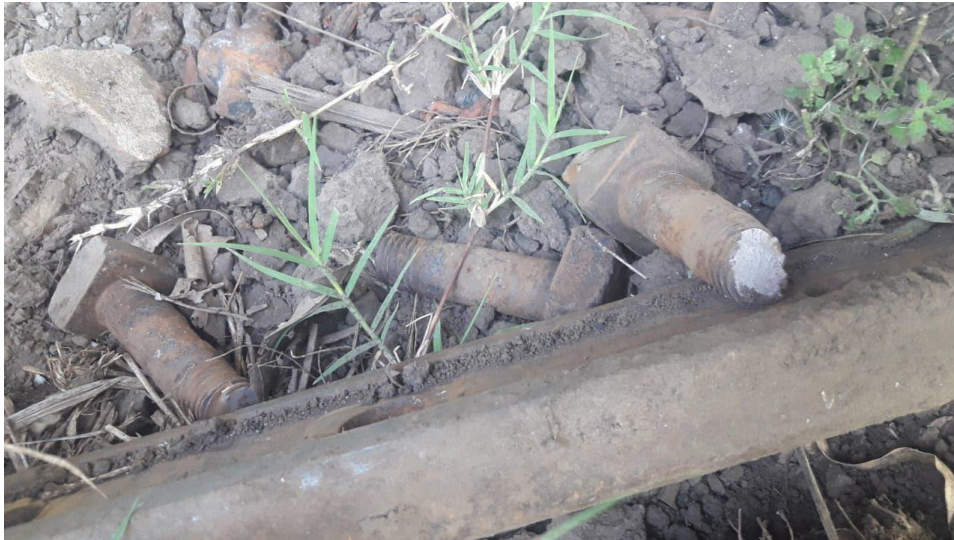
En la zona involucrada en el primer suceso se observaron bulones de eclisas fracturados y durmientes metálicos desplazados y deformados producto del descarrilamiento. También se registró tierra removida en el terraplén.

Figura 13. Bulones de eclisas fracturados. Fuente: JST, 2021

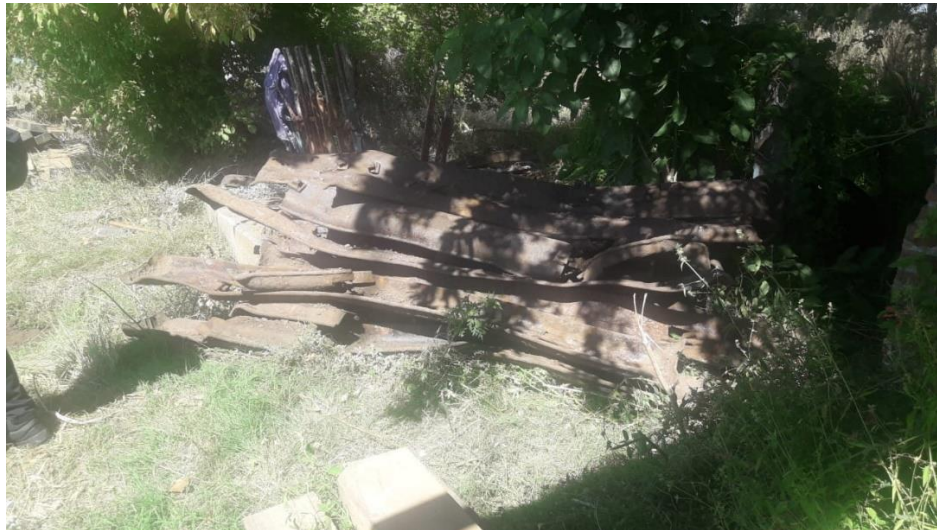
Figura 14. Durmientes metálicos deformados. Fuente: JST, 2021

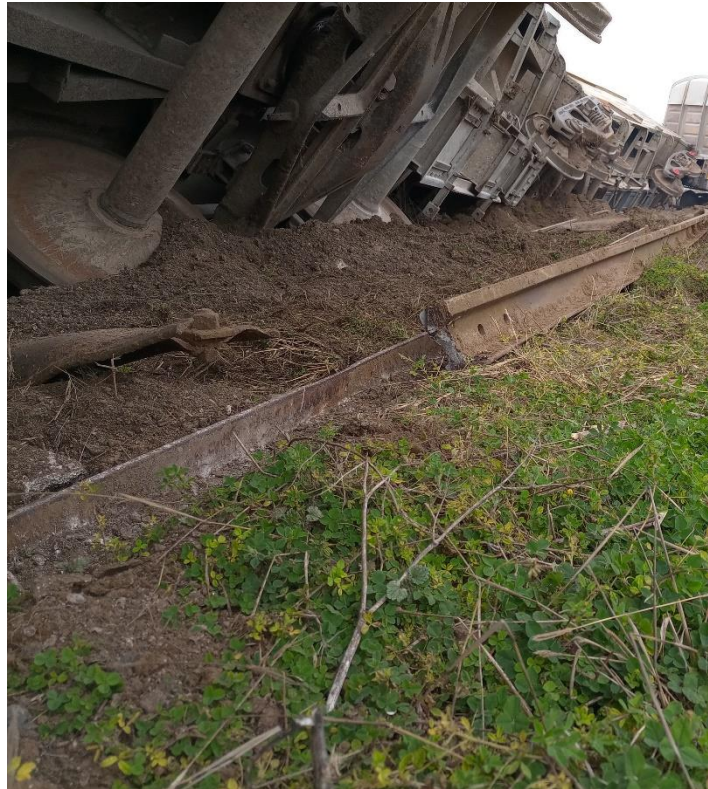
Dentro de los daños ocasionados por el segundo descarrilamiento se observaron rieles volcados, torcidos y con cortes en las soldaduras de unión. Asimismo, se registraron fijaciones desprendidas, las cuales presentaban rupturas en las zonas de agarre del patín de riel y de los durmientes. También se observaron sectores del terraplén con tierra removida.

Figura 15. Vista del riel volcado y fracturado a altura del vagón N° 638452. Fuente: JST, 2021

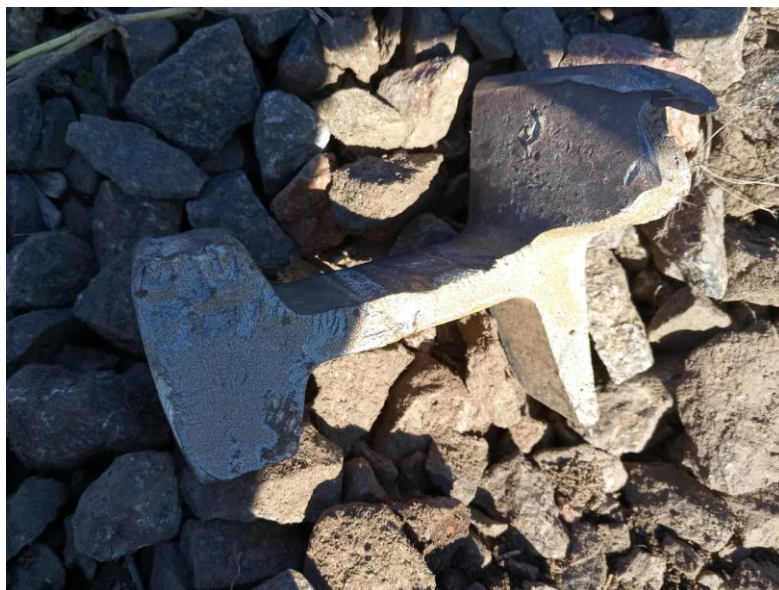
En la zona donde se desencadenó el tercer suceso se registraron 135 metros de superestructura de vía dañada, piezas de riel partido y marcas en el patín de riel a la altura del descarrilamiento. A su vez, se observó la apertura de trocha en un sector de la vía (desde el vagón en posición 41 hasta el vagón 43) y el desprendimiento de algunas fijaciones.

Figura 16. Pieza de riel partido. Fuente: JST, 2021

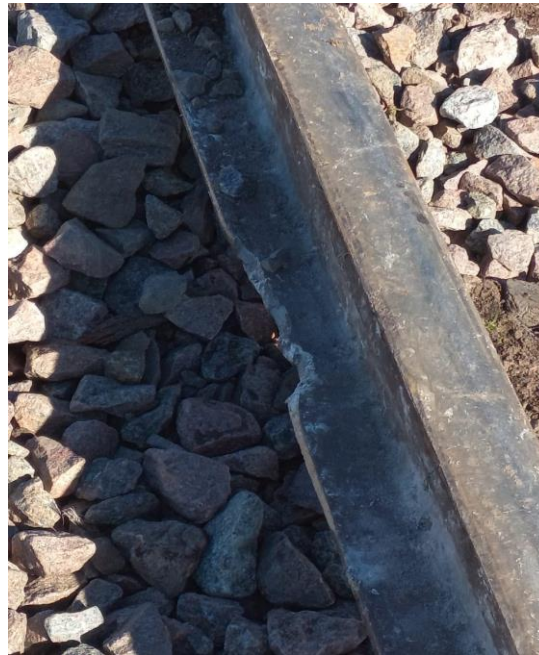
Figura 17. Marcas en el patín del riel a la altura del descarrilamiento. Fuente: JST, 2021

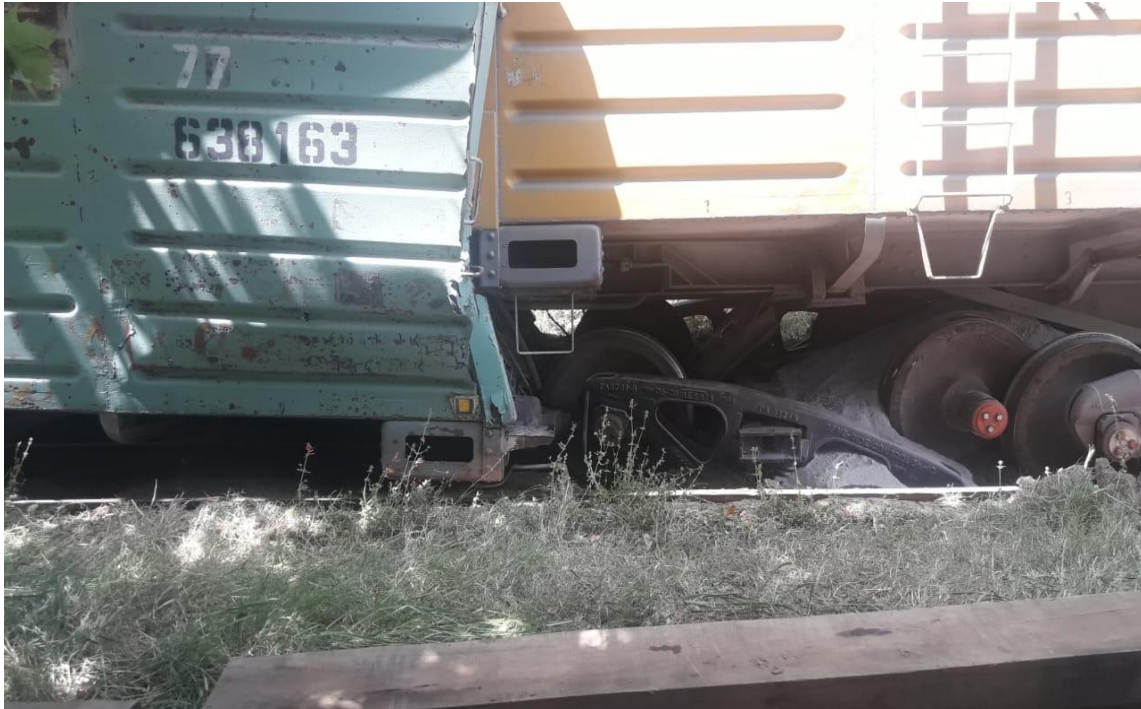
Figura 18. Daños en el vagón N° 638163 (posición 27) producido por la colisión con el vagón N° 637363. Fuente: JST, 2021

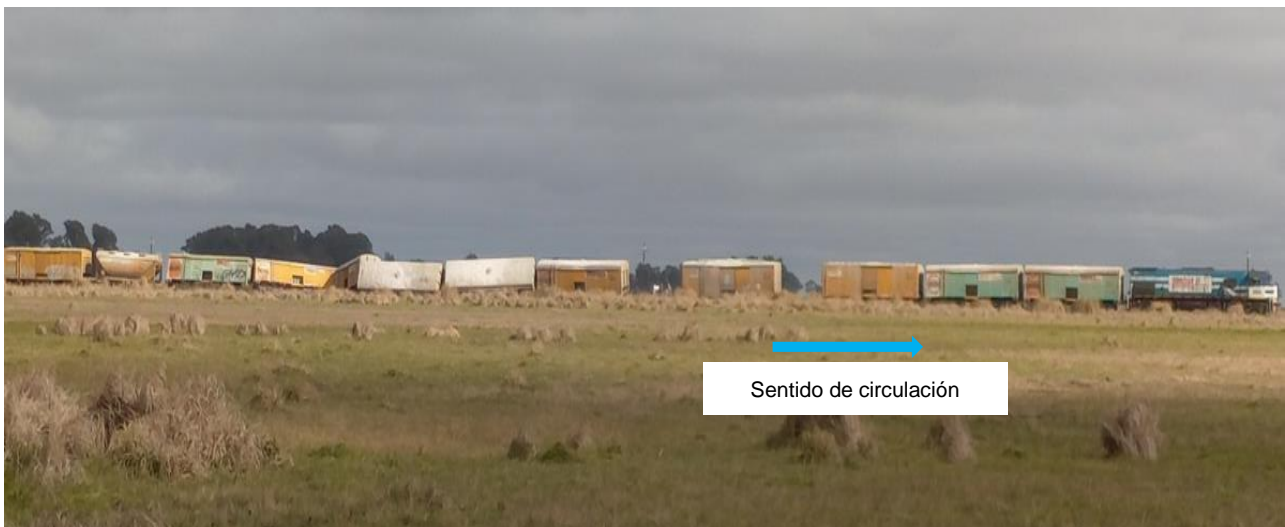
Figura 19. Vista de los 11 vagones descarrilados. Fuente: JST, 2021

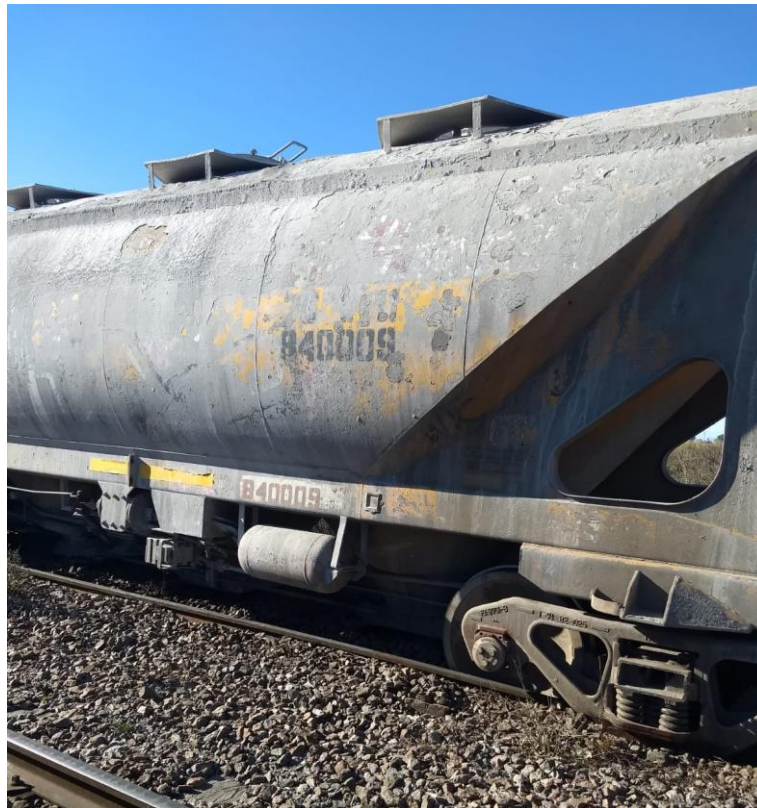
Figura 20. Vagón N° 840009 descarrilado. Fuente: JST, 2021
