INFORME BÁSICO	DNISF			
	FORMULARIO Nº 1 V4 – Marzo 2021

ID	TIPO	FECHA	HORA	HORA UTC
EX-2021-33557570- -APN-JST#MTR	ACCIDENTE	16-abr-2021	04:58	07:58

LUGAR Y FECHA		
Lugar	CERCANIAS EST. CORONEL AGUIRRE	
Localidad	VILLA GOBERNADOR GALVEZ	
Provincia	SANTA FE	
Operadora / Línea	SOFSE TAO-LARGA DISTANCIA	
Ubicación en el ramal	Km	Palo
	291+500	
Coordenadas geográficas	S [GMS]	W [GMS]
	33°01'58.1"	60°34'04.8"

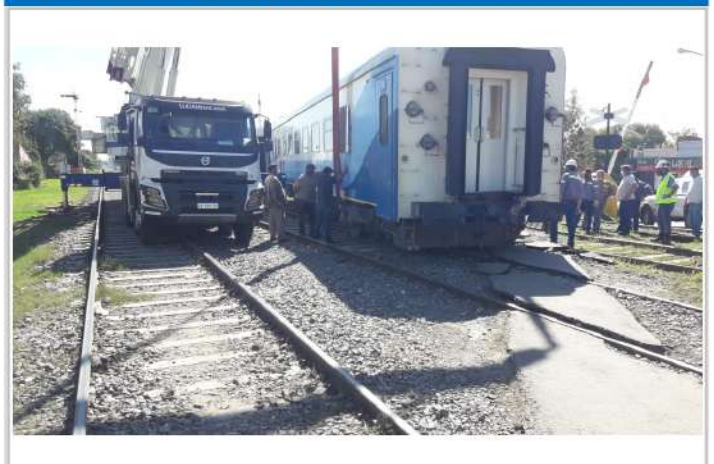
FOTOGRAFIA DEL SUCESO

Aproximadamente a las 4:58 de la mañana, un tren proveniente de la Ciudad de Córdoba, descarrila luego de traspasar el ADV anterior al Paso a Nivel de la Av. Phillipini en sentido descendente. En el suceso descarrilan los últimos 4 coches de la formación. La locomotora junto a los 6 primeros coches resultaron sin daños y posteriormente siguieron camino hacia Bs. As.

Al hacerse presente personal de la JST Bs. As. se constató el estado de infraestructura, incluido el ADV y se procedió a relevar el lugar. Personal de vía se encontraba realizando las últimas tareas de reparación de infraestructura la cual había resultado dañada durante el suceso. El ADV que intervino en el descarrilamiento no sufrió daños. Durante el descarrilamiento el último bogie del coche 503 toma el cambio por desviada provocando el descalce de los coches posteriores. La formación se detuvo sobre el paso a nivel de la Av. Fillipini destruyendo con las ruedas parte del pasillo peatonal.
