Nota de Seguridad Operacional

Descarrilamiento sobre Aparato de Vía

Línea Mitre

Estación Coronel Aguirre, Villa Gdor. Gálvez, Santa Fe

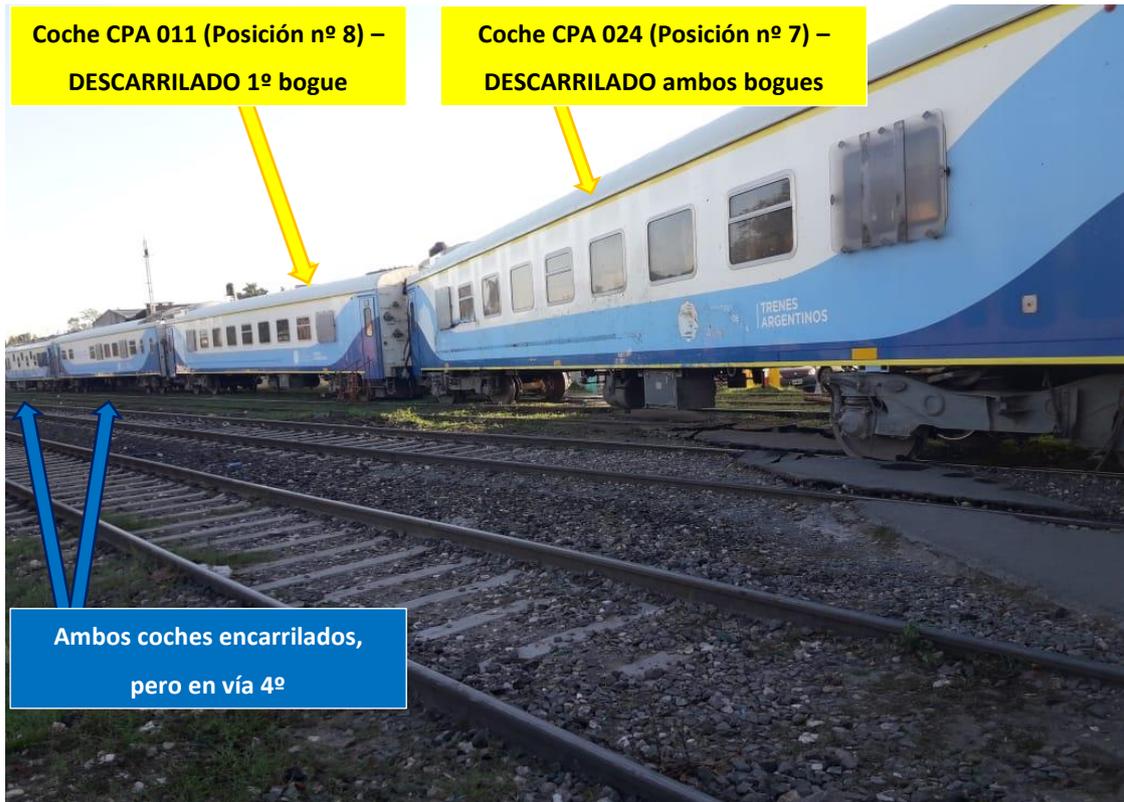
Figura 1. Tren atravesado sobre vías 4º, 3º y Principal Descendente, antes de ser desacoplados los seis primeros coches, Fuente: Archivo JST

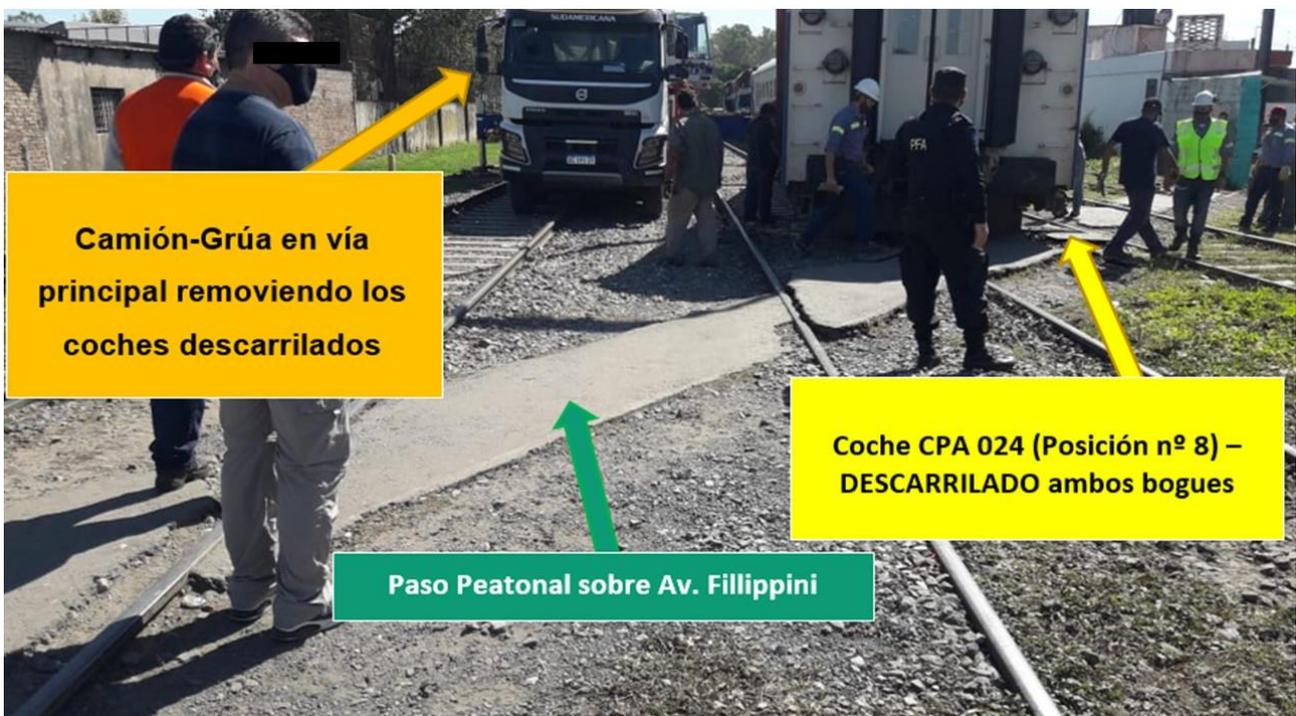
Figura 2. Coche CPA 024 (Descarrilado) atravesado sobre vías 4º, 3º y Principal Descendente, luego de ser desacoplado de los seis primeros coches, imagen tomada desde el PAN Av. Fillippini, Fuente: Archivo JST

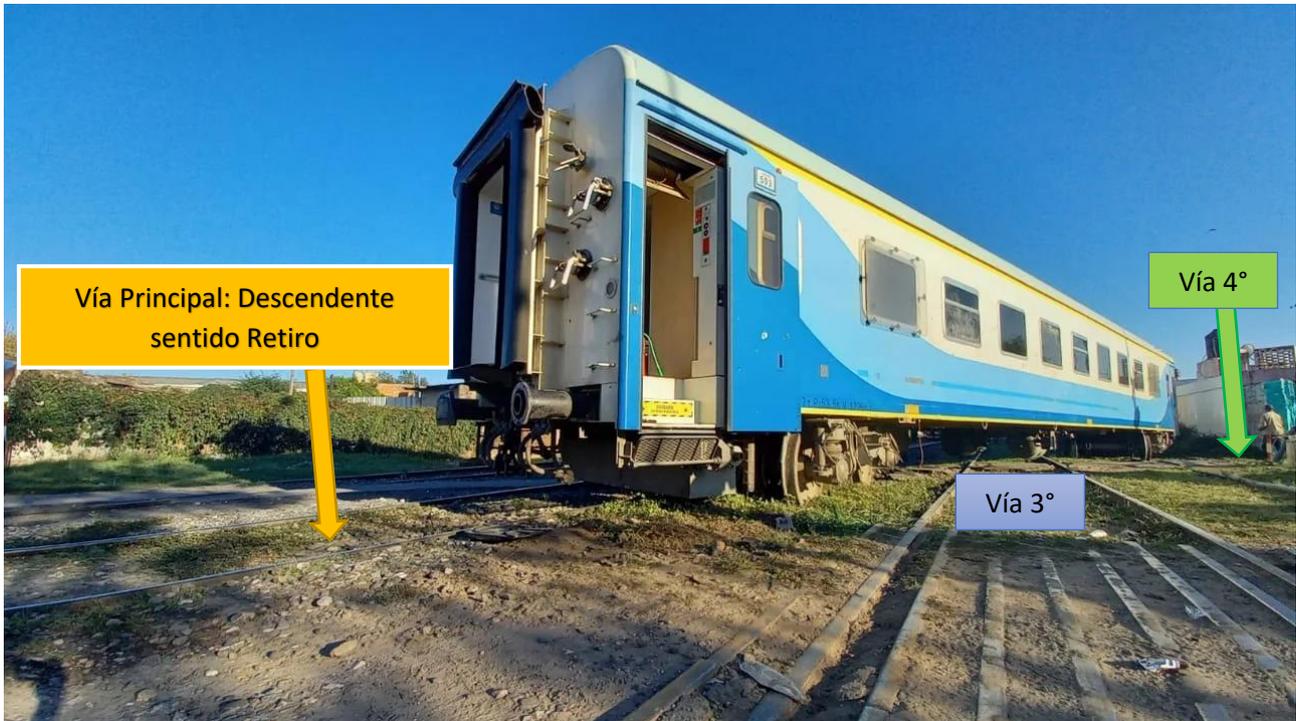
Figura 3. Coche CPA 024 (descarrilado) atravesado sobre vías 4°, 3° y Principal Descendente, luego de ser desacoplado de los seis primeros coches, Fuente: Archivo JST

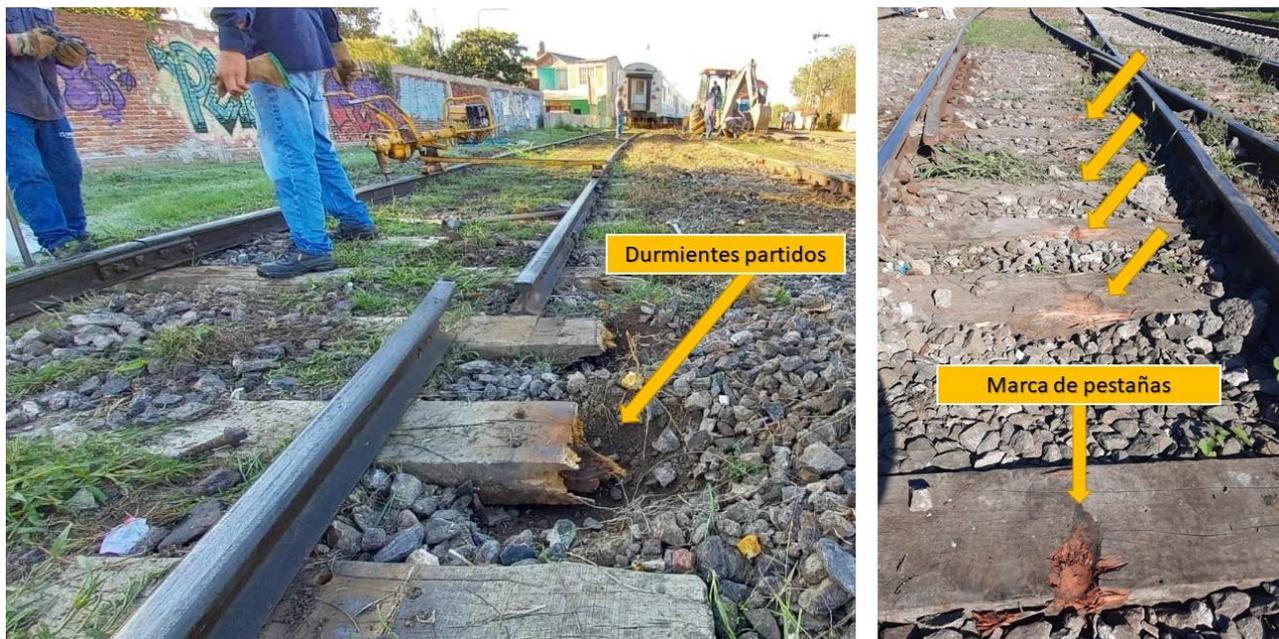
El día 16 de abril de 2021, el mismo día del suceso, se hizo presente en el lugar personal de la JST para realizar un relevamiento. Al llegar, el Tren ya había sido retirado, encontrándose personal de vía y obra trabajando en vía 2° (sentido Retiro) y vía 3° (sentido Villa Diego) para dejarlas expeditas. El lugar presentaba marcas del descarrilamiento producido por bogues del coche CPA 024. En la vía 2° (ascendente), 3° y 4° se encontraron durmientes de madera partidos y marcas de pestañas producidas por el paso de las ruedas de los bogues descarrilados.

Figura 6. Estado de la superestructura de vía horas después del descarrilamiento, Fuente: Archivo JST

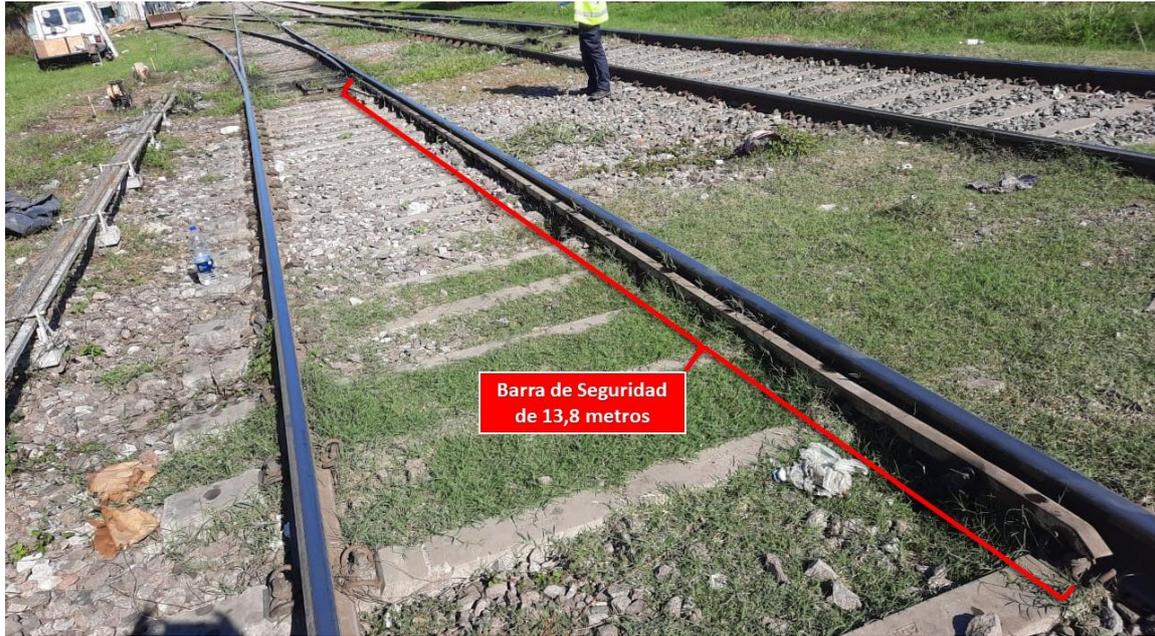
Durante el relevamiento se observó que la barra de seguridad del ADV interviniente (N°12), la cual evita el movimiento de las agujas mientras una formación se encuentra pasando sobre él, tenía una longitud de 13,8 metros, lo cual resulta insuficiente para que este dispositivo sea efectivo.

Si la longitud de dicha barra es menor a la requerida, al levantarse, no ofrecerá resistencia al no hallarse ninguna rueda pisando sobre ella.

Figura 7. Medición de la barra de seguridad durante la primera visita, Fuente: Archivo JST

- ✓ La inversión del ADV N°12 solo pudo ser posible debido a la escasa longitud de la barra de seguridad, la cual pudo moverse sin ningún impedimento en el momento en que esta se encontraba entre los ejes internos del coche de pasajeros N° CPA 024.

- ✓ Verificar que las barras de seguridad se adecuen con la longitud apropiada según el tipo de servicio.
- ✓ Evaluar el despeje del entorno e iluminación de la zona de operación entre ADVs y comandos del Cabín.

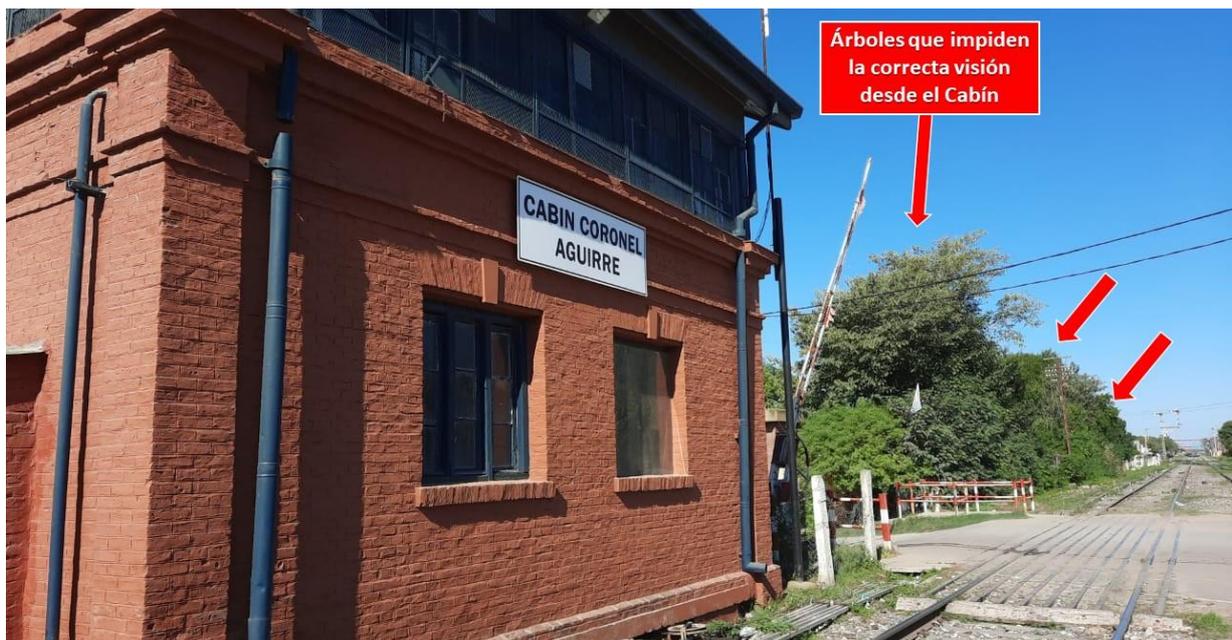
El lugar donde se encuentra el ADV N°12 presenta una espesa arboleda que, si bien no es relevante para la operación mecánica, impide una correcta visualización desde el Cabín Coronel Aguirre, tanto de los ADVs como de las formaciones que transitan por los mismos. Esto es fundamental para tener una visión clara del momento en que los trenes libran los ADV. Asimismo, la zona donde ocurrió el suceso se encuentra muy poco iluminada por la noche. Esta situación, sumada a la abundante vegetación del lugar, dificulta la visión de la liberación de los ADVs.

Figura 8. Arboleda que impide la correcta visión desde el Cabín, imagen 1° visita, Fuente: Archivo JST

- ✓ El sector de ADVs comandados desde el Cabín Coronel Aguirre cuenta con una escasa iluminación durante la noche, lo cual impide la correcta visualización de los mismos para el que personal pueda determinar si la formación libró por completo el tramo.

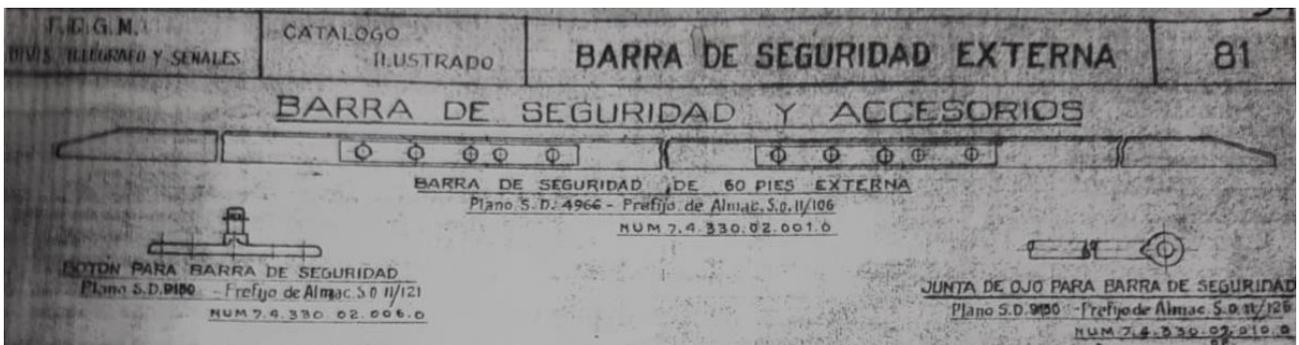
Figura 9. Plano 81, barra de seguridad de 18,28 metros (60 pies), Fuente: Archivo Ferrocarriles Argentinos, Gentileza NCA

- ✓ Se realizó una medición del largo de la barra de seguridad durante la 1° visita comprobando que era menor a la longitud requerida por planos de F.A., la cual debe tener 18,3 metros (60 pies).

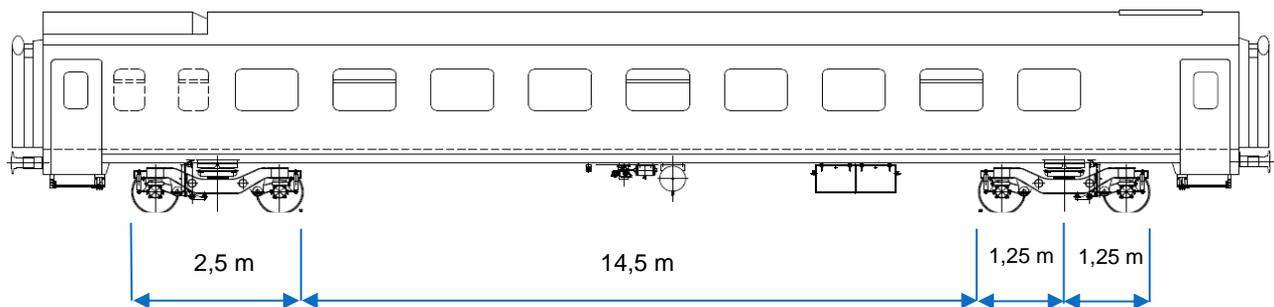
Las barras de seguridad deben ser de mayor longitud que el espacio entre los ejes interiores de los vehículos que transitan. Al momento del suceso, la barra de seguridad del ADV mencionado poseía una longitud de 13,8 metros, siendo mayor el espacio entre ejes internos de los coches de pasajeros de larga distancia, cuya medida es de 14,5 metros. Esto deja un espacio libre bajo el coche de 0,7 metros, donde la barra puede moverse libremente entre ejes internos, pudiendo modificarse la ruta del ADV mientras la formación se encuentra transitando por este.

Figura 12. Croquis del coche de larga distancia con sus respectivas medidas, Nótese la medida de 14,5 m entre ejes internos, Fuente: Archivo JST

ruta del ADV puede modificarse durante el paso de una formación al ser la distancia entre ejes internos de 14,5 metros aproximadamente.

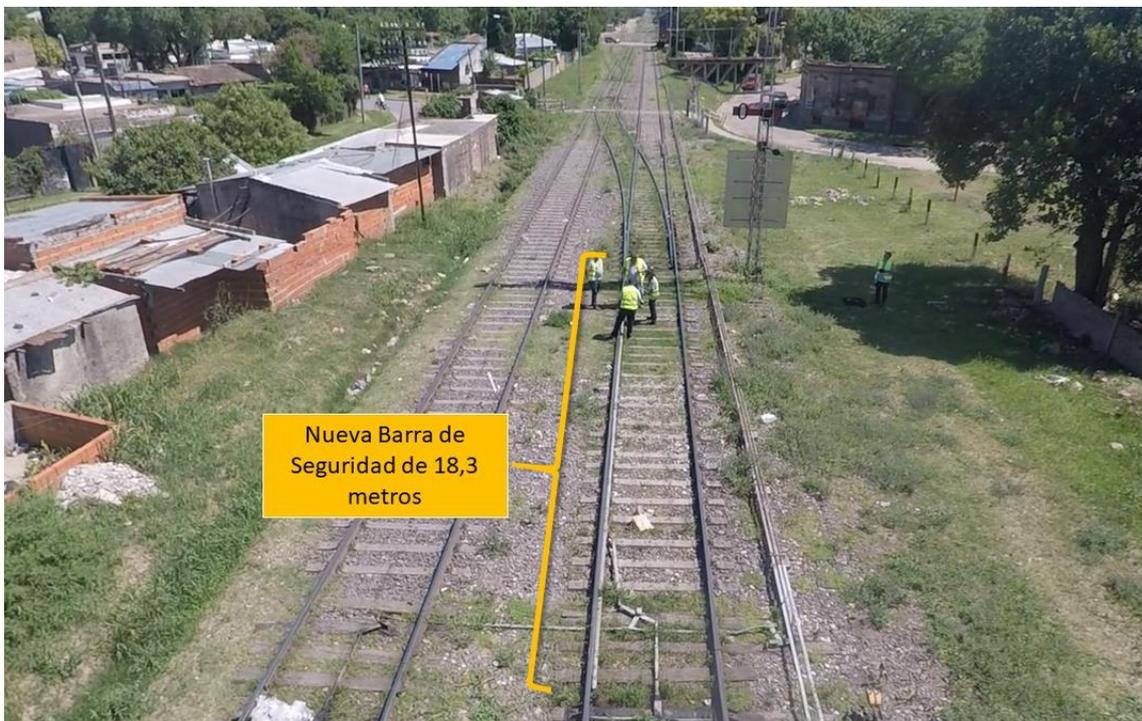
- ✓ El servicio tanto de cargas como de pasajeros se prestaba con total normalidad.
- ✓ La superestructura de vía comprometida en el suceso fue completamente reparada.
- ✓ Se realizó una poda y escamonda en inmediaciones de los ADVs para mejorar la visión desde el Cabín Coronel Aguirre.
- ✓ Se corroboró la extensión de la barra de seguridad que conforma el enclavamiento del ADV N°12, de 13,8 metros a 18,28 metros (60 pies de longitud según plano F.A.) realizado por la empresa concesionaria NCA.

Figura 16. Medición de la nueva barra de seguridad, la misma posee actualmente 18,3 metros de longitud, Fuente Archivo JST
