# Nota de Seguridad Operacional

Descarrilamiento sobre Aparato de Vía

Línea Mitre

Estación Coronel Aguirre, Villa Gdor. Gálvez, Santa Fe

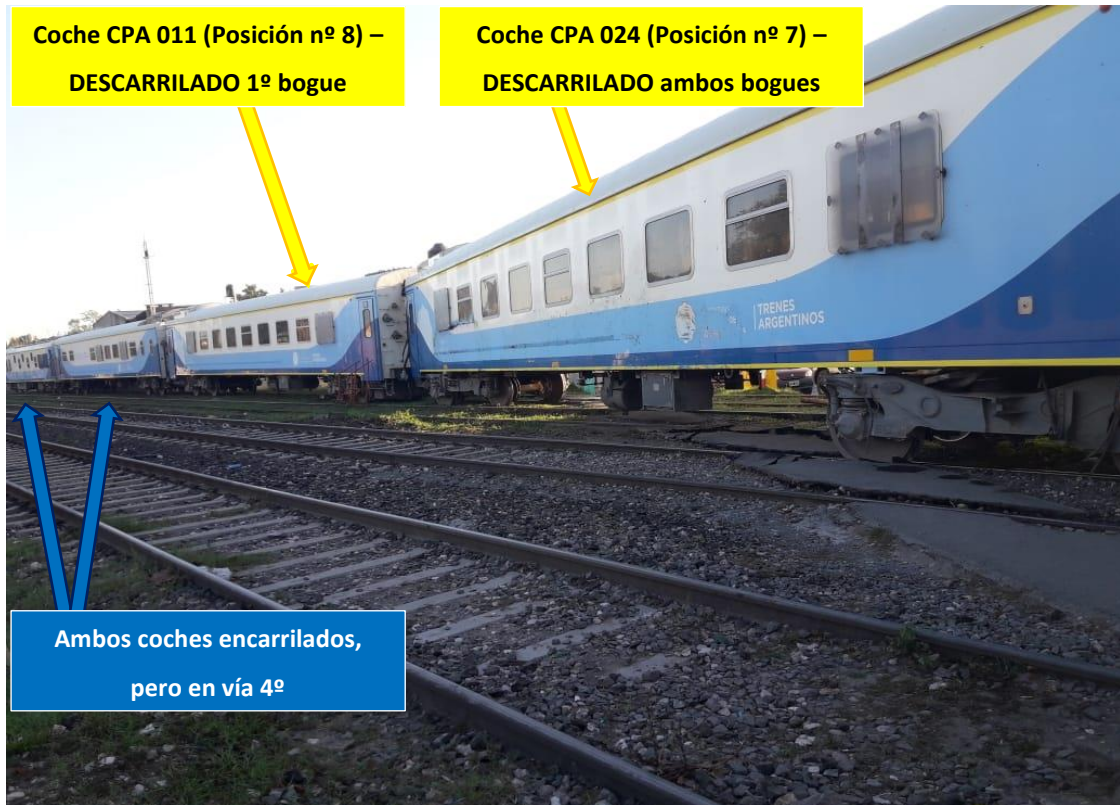
El descarrilamiento de los coches mencionados provocó la rotura de varios metros de la superestructura de vía (rieles y durmientes). Esto generó que parte de la formación bloqueara el PAN de la Av. Fillippini.

Figura 1. Tren atravesado sobre vías 4º, 3º y Principal Descendente, antes de ser desacoplados los seis primeros coches, Fuente: Archivo JST

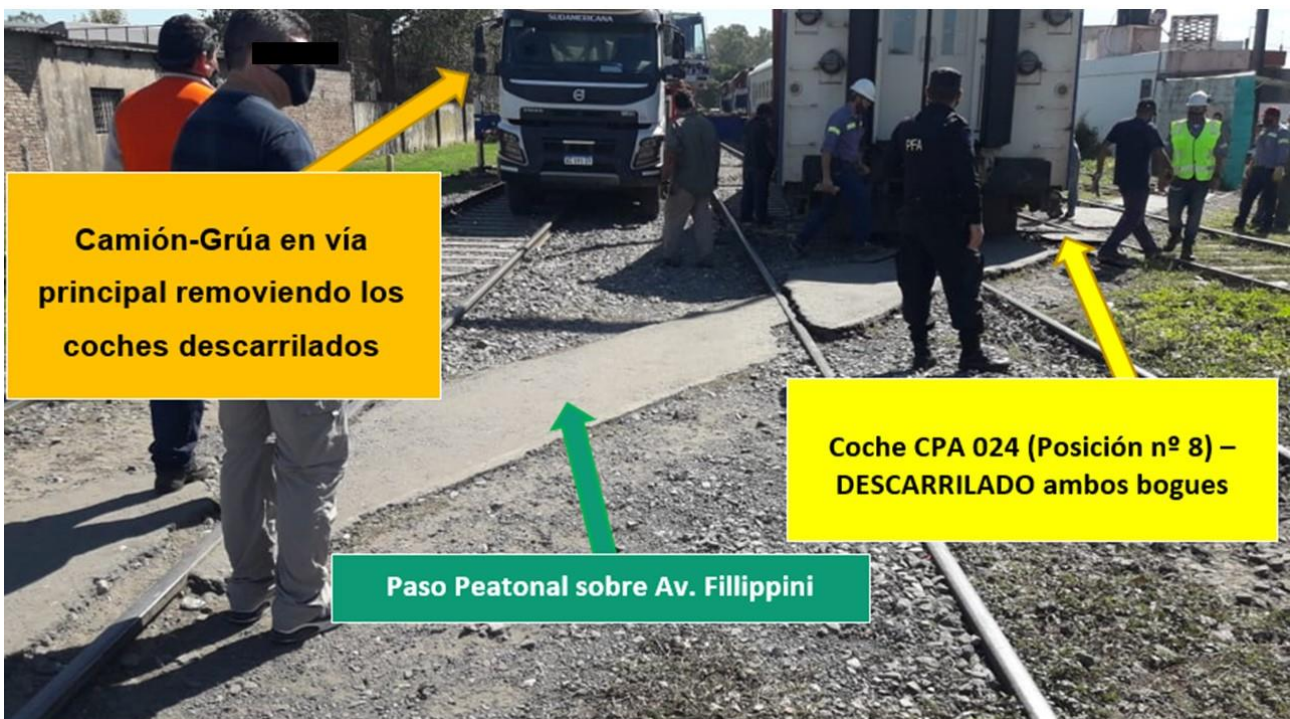
Figura 2. Coche CPA 024 (Descarrilado) atravesado sobre vías 4º, 3º y Principal Descendente, luego de ser desacoplado de los seis primeros coches, imagen tomada desde el PAN Av. Fillippini, Fuente: Archivo JST

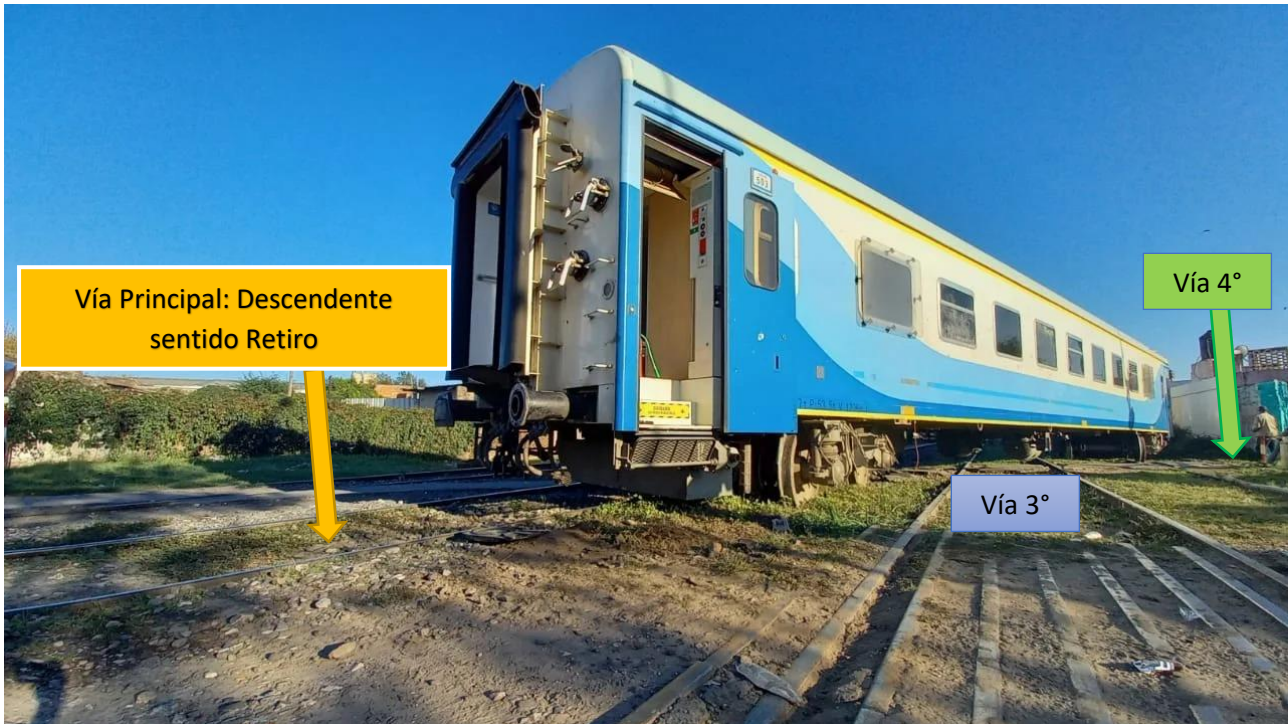
Figura 3. Coche CPA 024 (descarrilado) atravesado sobre vías 4°, 3° y Principal Descendente, luego de ser desacoplado de los seis primeros coches, Fuente: Archivo JST

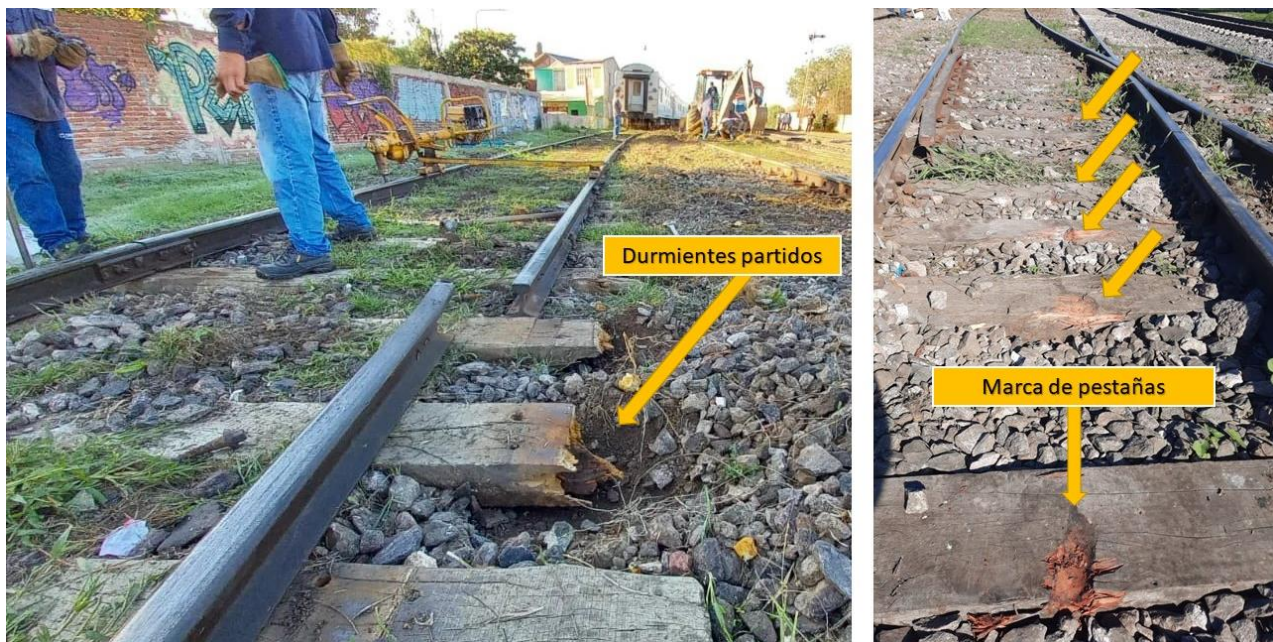
El día 16 de abril de 2021, el mismo día del suceso, se hizo presente en el lugar personal de la JST para realizar un relevamiento. Al llegar, el Tren ya había sido retirado, encontrándose personal de vía y obra trabajando en vía 2° (sentido Retiro) y vía 3° (sentido Villa Diego) para dejarlas expeditas. El lugar presentaba marcas del descarrilamiento producido por bogues del coche CPA 024. En la vía 2° (ascendente), 3° y 4° se encontraron durmientes de madera partidos y marcas de pestañas producidas por el paso de las ruedas de los bogues descarrilados.

Figura 6. Estado de la superestructura de vía horas después del descarrilamiento, Fuente: Archivo JST

- ✓ La superestructura de vía fue debidamente reparada inmediatamente después del suceso.
- ✓ Se realizó una poda y escamonda en cercanías del Cabín Coronel Aguirre para mejorar la visión de este hacia el sector de ADV.

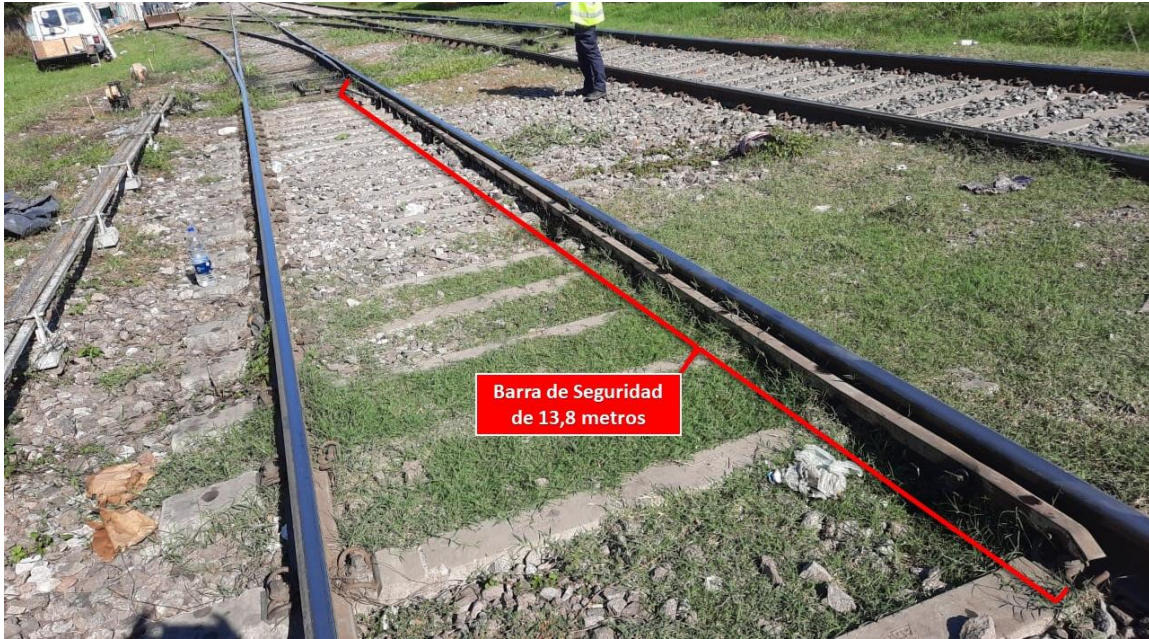
Durante el relevamiento se observó que la barra de seguridad del ADV interviniente (N°12), la cual evita el movimiento de las agujas mientras una formación se encuentra pasando sobre él, tenía una longitud de 13,8 metros, lo cual resulta insuficiente para que este dispositivo sea efectivo.

Si la longitud de dicha barra es menor a la requerida, al levantarse, no ofrecerá resistencia al no hallarse ninguna rueda pisando sobre ella.

Figura 7. Medición de la barra de seguridad durante la primera visita, Fuente: Archivo JST

- ✓ La inversión del ADV N°12 solo pudo ser posible debido a la escasa longitud de la barra de seguridad, la cual pudo moverse sin ningún impedimento en el momento en que esta se encontraba entre los ejes internos del coche de pasajeros N° CPA 024.

- ✓ Verificar que las barras de seguridad se adecuen con la longitud apropiada según el tipo de servicio.
- ✓ Evaluar el despeje del entorno e iluminación de la zona de operación entre ADVs y comandos del Cabín.

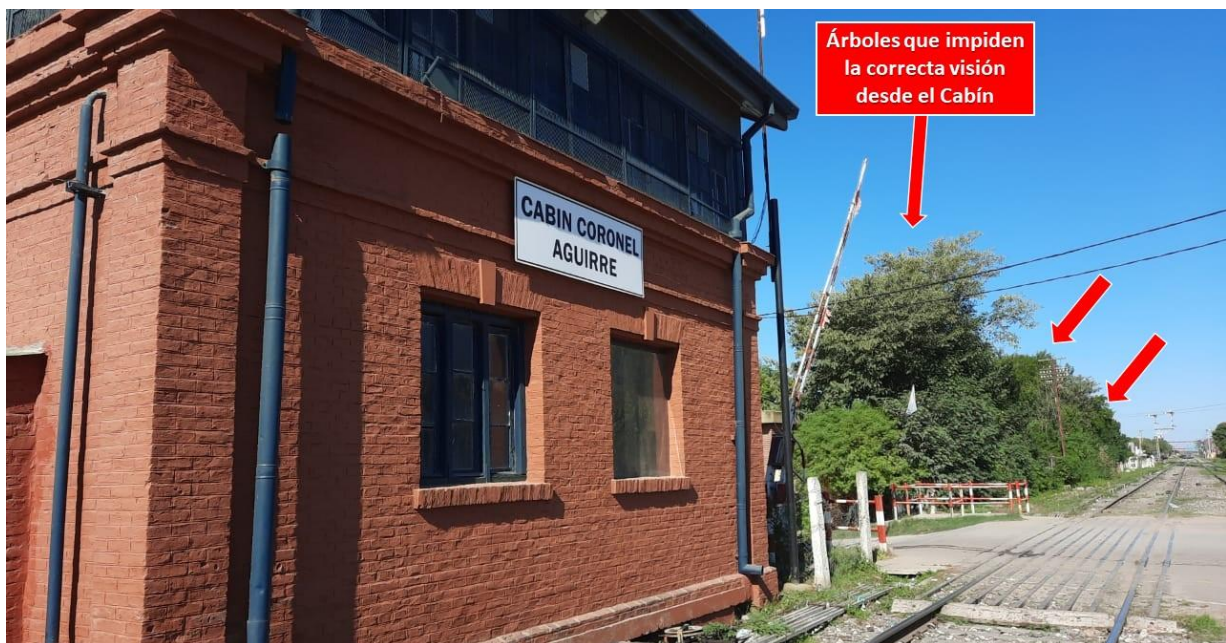
El lugar donde se encuentra el ADV N°12 presenta una espesa arboleda que, si bien no es relevante para la operación mecánica, impide una correcta visualización desde el Cabín Coronel Aguirre, tanto de los ADVs como de las formaciones que transitan por los mismos. Esto es fundamental para tener una visión clara del momento en que los trenes libran los ADV. Asimismo, la zona donde ocurrió el suceso se encuentra muy poco iluminada por la noche. Esta situación, sumada a la abundante vegetación del lugar, dificulta la visión de la liberación de los ADVs.

Figura 8. Arboleda que impide la correcta visión desde el Cabín, imagen 1° visita, Fuente: Archivo JST

- ✓ El sector de ADVs comandados desde el Cabín Coronel Aguirre cuenta con una escasa iluminación durante la noche, lo cual impide la correcta visualización de los mismos para el que personal pueda determinar si la formación libró por completo el tramo.

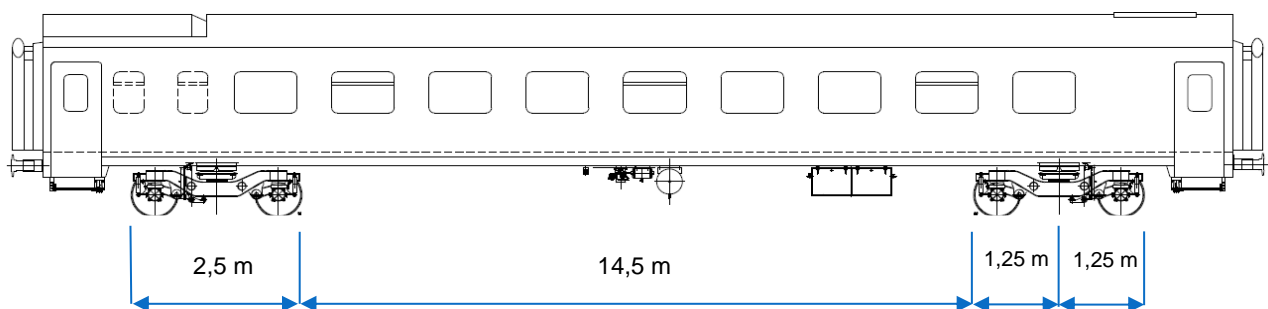
Las barras de seguridad deben ser de mayor longitud que el espacio entre los ejes interiores de los vehículos que transitan. Al momento del suceso, la barra de seguridad del ADV mencionado poseía una longitud de 13,8 metros, siendo mayor el espacio entre ejes internos de los coches de pasajeros de larga distancia, cuya medida es de 14,5 metros. Esto deja un espacio libre bajo el coche de 0,7 metros, donde la barra puede moverse libremente entre ejes internos, pudiendo modificarse la ruta del ADV mientras la formación se encuentra transitando por este.

Figura 12. Croquis del coche de larga distancia con sus respectivas medidas, Nótese la medida de 14,5 m entre ejes internos, Fuente: Archivo JST

ruta del ADV puede modificarse durante el paso de una formación al ser la distancia entre ejes internos de 14,5 metros aproximadamente.

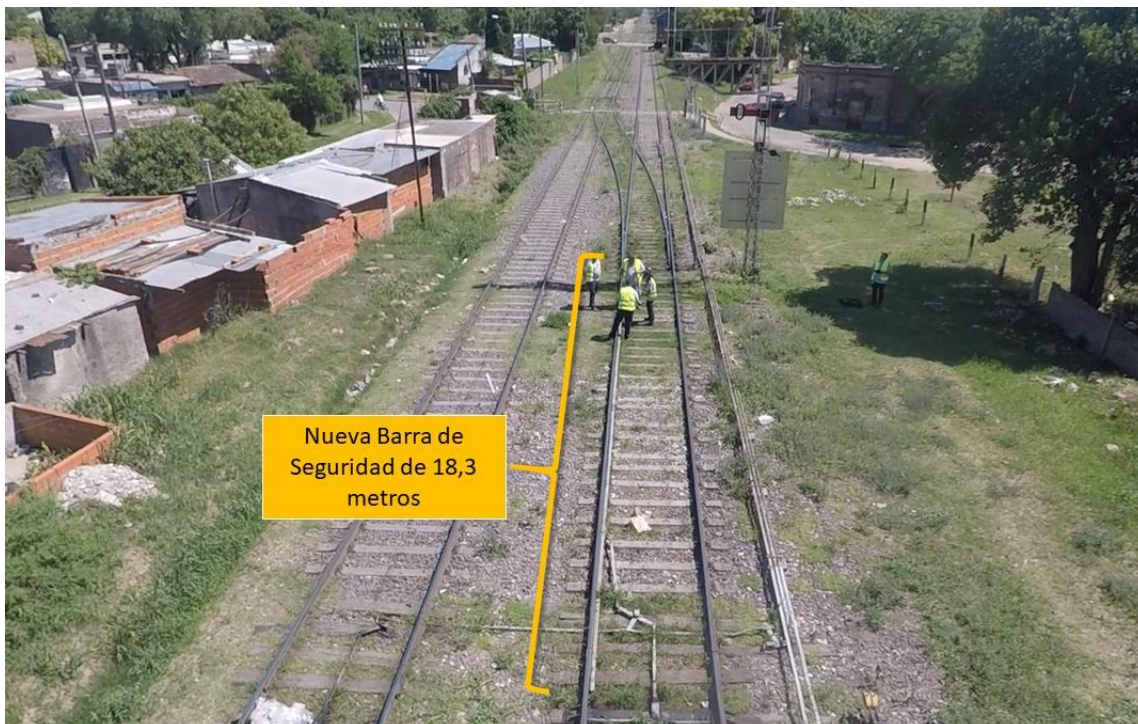
Figura 16. Medición de la nueva barra de seguridad, la misma posee actualmente 18,3 metros de longitud, Fuente Archivo JST

- ✓ El servicio tanto de cargas como de pasajeros se prestaba con total normalidad.
- ✓ La superestructura de vía comprometida en el suceso fue completamente reparada.
- ✓ Se realizó una poda y escamonda en inmediaciones de los ADVs para mejorar la visión desde el Cabín Coronel Aguirre.
- ✓ Se corroboró la extensión de la barra de seguridad que conforma el enclavamiento del ADV N°12, de 13,8 metros a 18,28 metros (60 pies de longitud según plano F.A.) realizado por la empresa concesionaria NCA.
