# Informe de Cierre

Descarrilamiento de tren de pasajeros en Matheu

Línea Mitre

06 de mayo de 2021

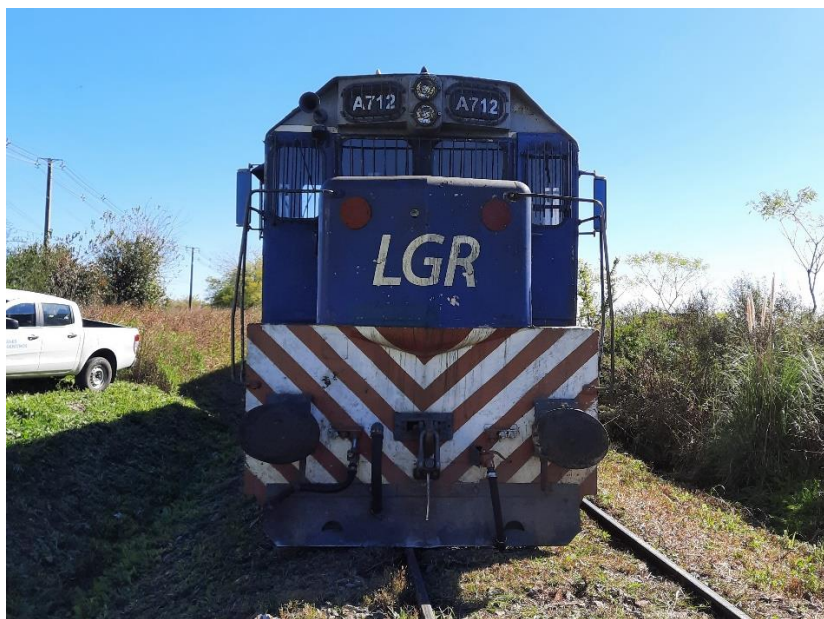
El 6 de mayo de 2021, el tren de pasajeros 2004 sufrió un descarrilamiento mientras realizaba el servicio Victoria-Capilla del Señor de la línea Mitre. El accidente se produjo a las 10:00 aproximadamente, en la progresiva 53,600; entre las estaciones Zelaya y Matheu, provincia de Buenos Aires. El tren estaba compuesto por la locomotora General Motors, modelo G22 CU N°A712 y dos coches de pasajeros Materfer, modelos CU N°1328 Y CT N°1540.

Figura 1. Locomotora A712 descarrilada. Fuente: JST, 2021

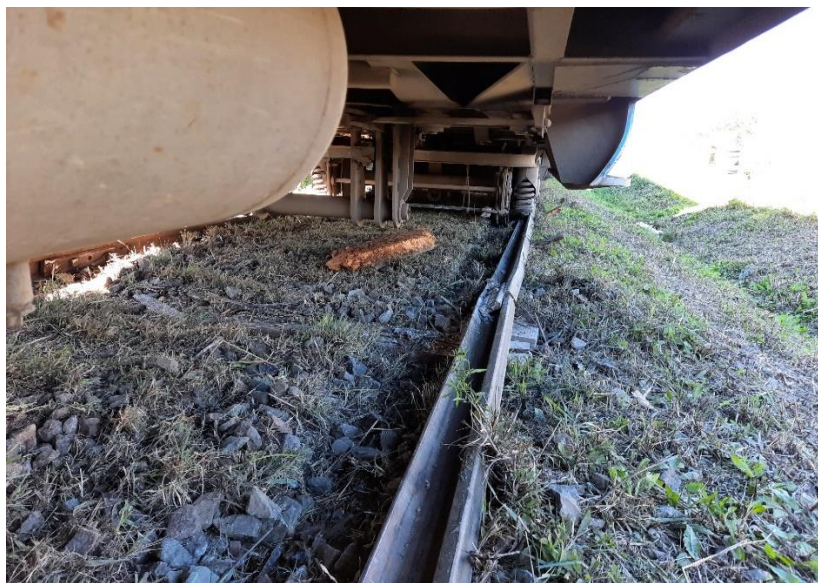
Figura 2. Primer coche descarrilado. Fuente: JST, 2021

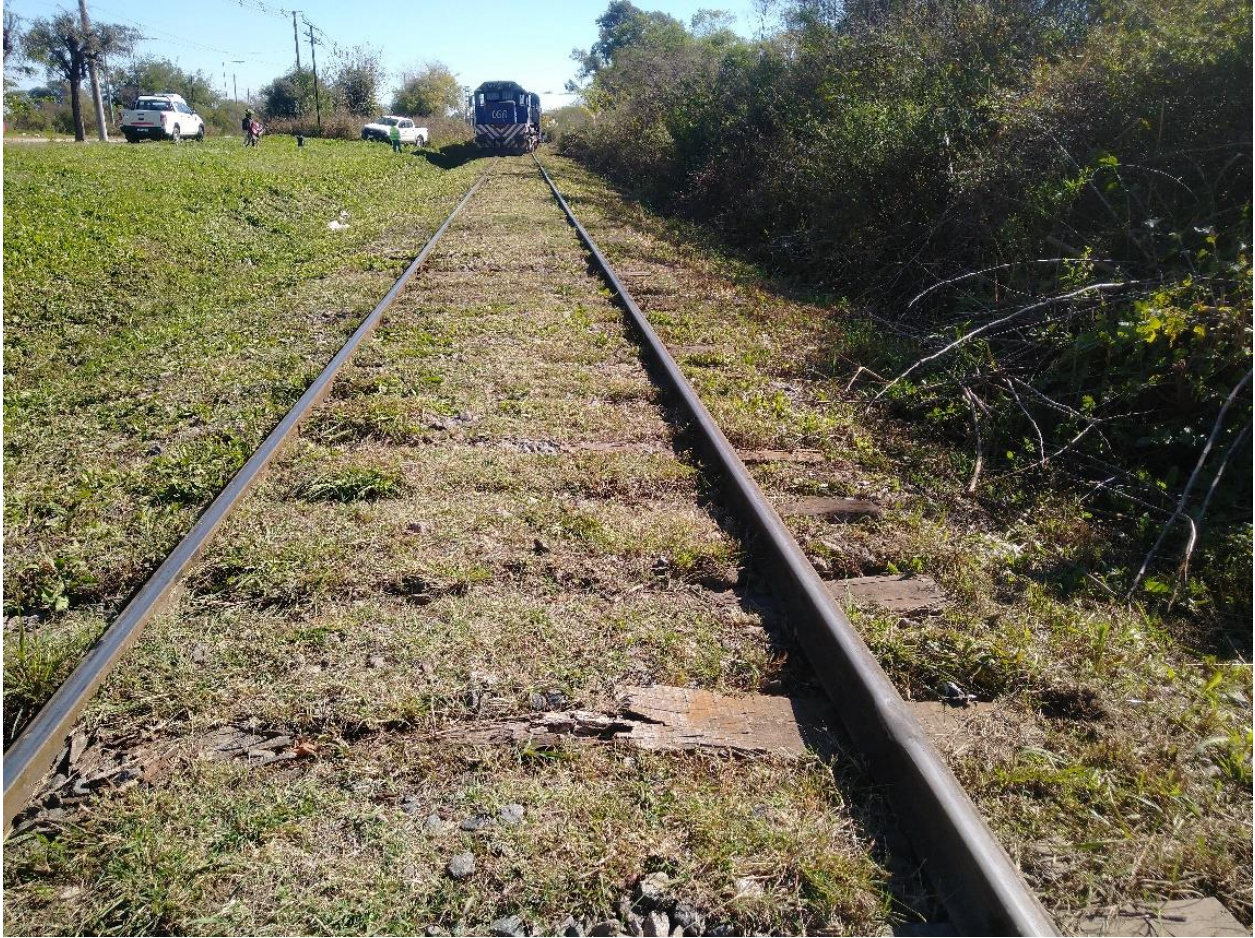
Investigadores de la JST se hicieron presentes en el lugar para realizar las acciones iniciales de la investigación el día del accidente. Durante el relevamiento de campo se observaron durmientes partidos y fijaciones deficientes. También se registró balasto de piedra colmatado en ciertos sectores de la vía, crecimiento de vegetación y faltante de durmientes.

Figura 3. Superestructura de vía con presencia de balasto colmatado y crecimiento de vegetación. Fuente: JST, 2021

Durante el relevamiento de campo realizado el día del accidente se advirtió cierto grado de deterioro de la superestructura de vía. Esta situación pudo haber limitado su capacidad de soporte, impidiendo la circulación ferroviaria con niveles de riesgo de descarrilamiento controlados. Por ende, se puede considerar al estado de la superestructura de vía como uno de los factores que llevaron a la ocurrencia del suceso.

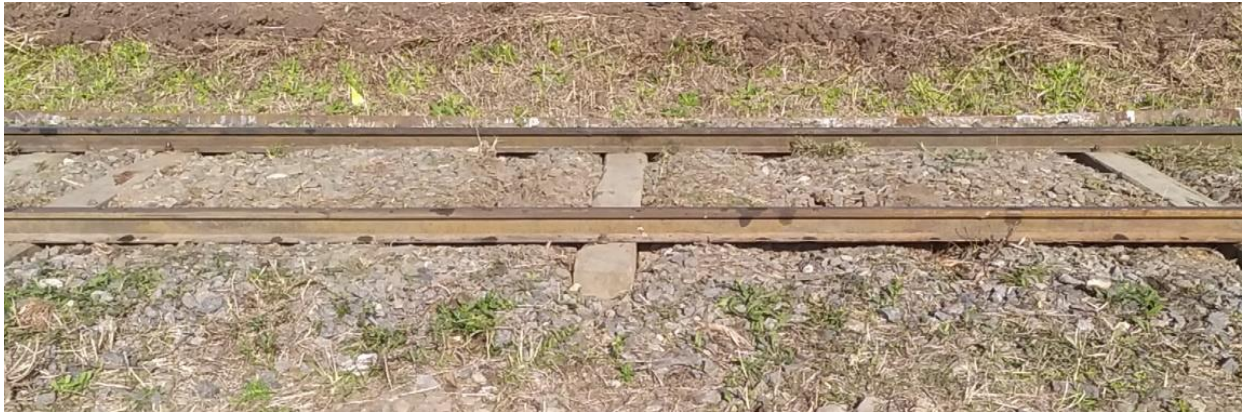
Figura 4. Tramos de vía con faltantes de durmientes. Fuente: JST, 2021

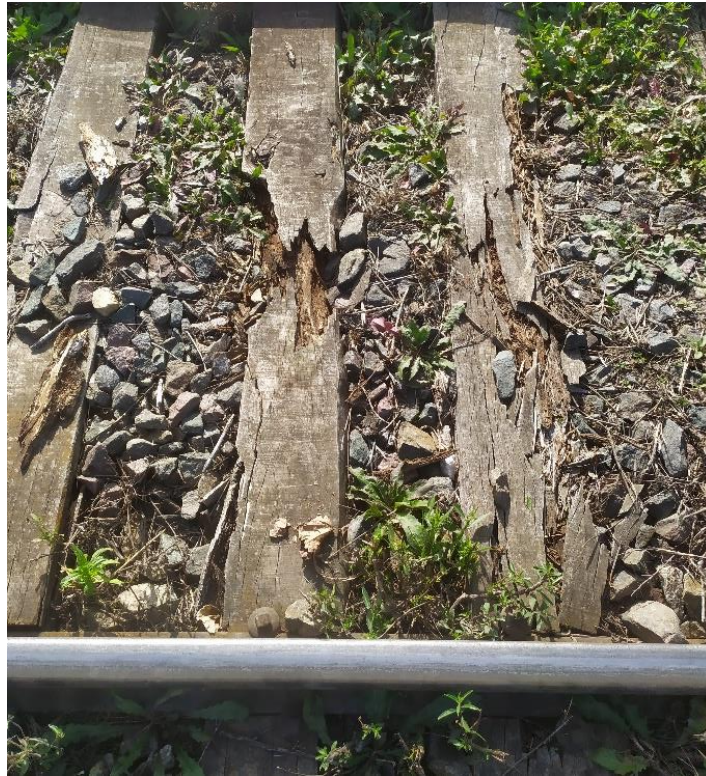
Figura 5. Durmientes deteriorados. Fuente: JST, 2021

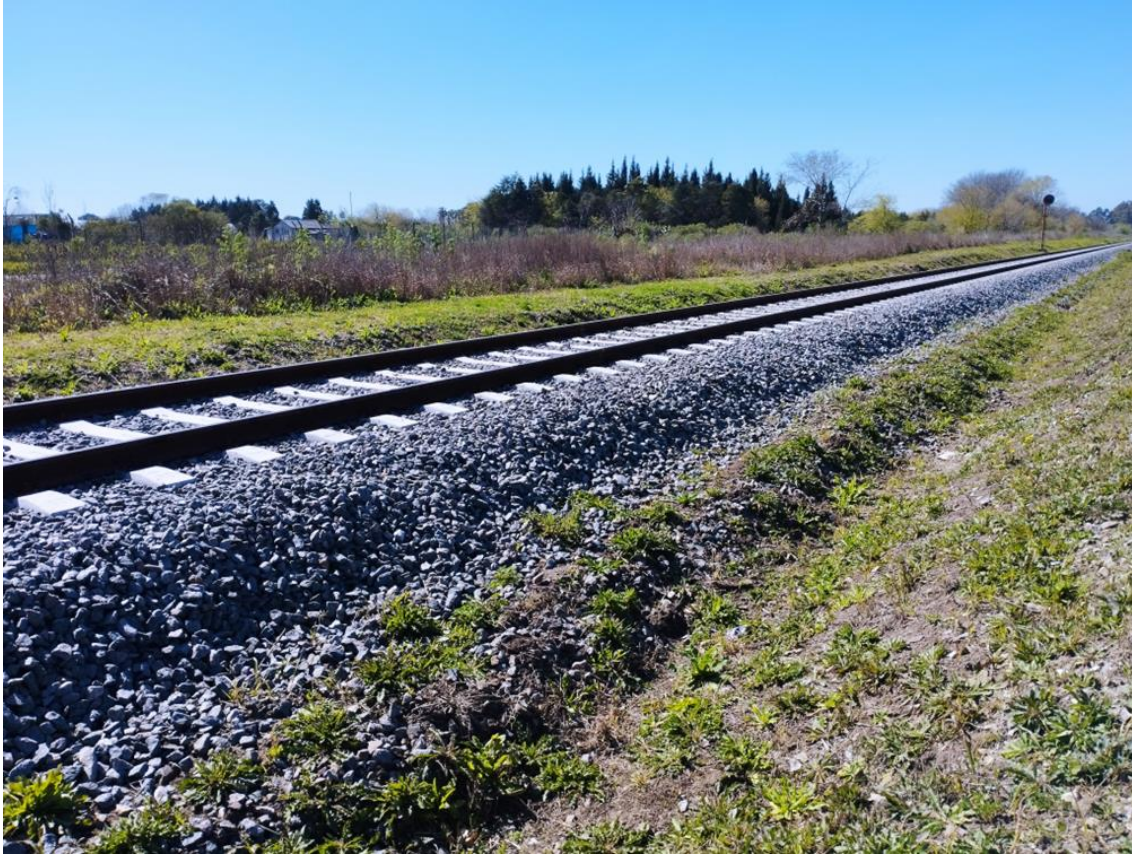
Figura 6. Tramo de vía renovada en la zona del descarrilamiento del tren 2004. Fuente JST, 2022

En dicha ocasión se corroboró que la zona cuenta con durmientes de hormigón pretensado, fijaciones elásticas Vossloh w14, rieles perfil UIC 54 E1 con uniones del tipo RLS (riel largo soldado) y balasto de piedra partida.

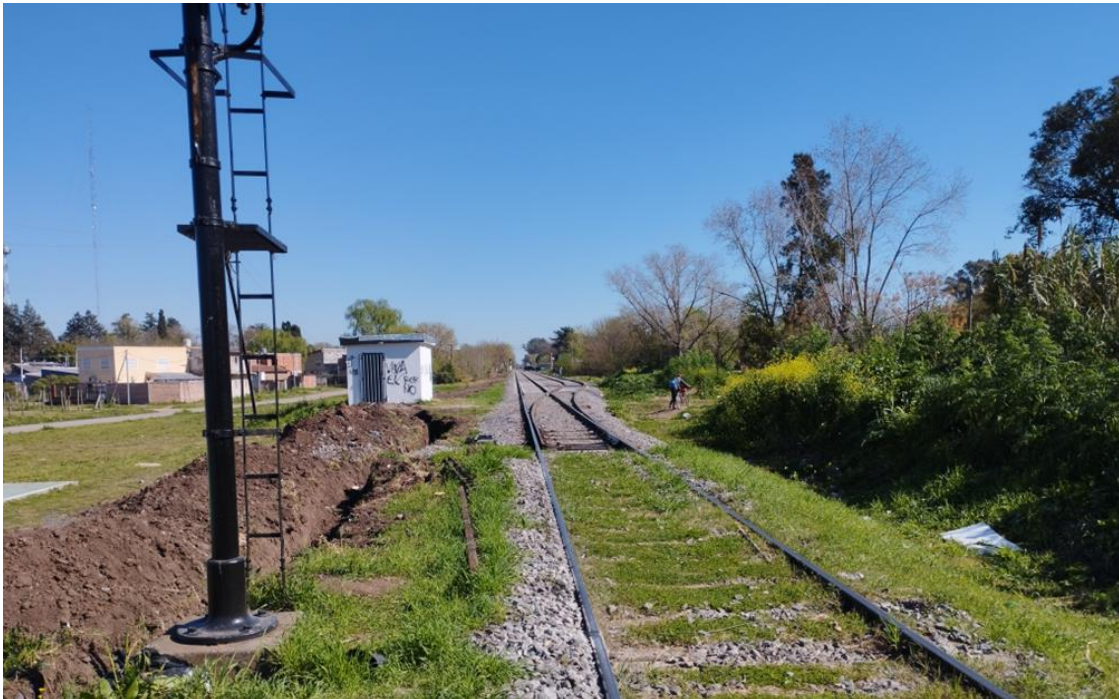
Figura 7. Límite del tramo renovado en el cuadro de estación Matheu. Fuente: JST, 2022

Durante la investigación se tomó conocimiento del inicio de la renovación del tramo comprendido entre las estaciones Matheu (km 52,250) y Los Cardales (km 69,600), referida a la adecuación de vías para mejorar las condiciones de seguridad en el sector Matheu-Cardales, ramal Victoria-Capilla del Señor.
