INFORME ABREVIADO DE SUCESO FERROVIARIO

Título: Colisión entre tren de carga 6643 y camión ODU 678 en paso a nivel de la Ruta Nacional 226, Pehuajó, Buenos Aires

Empresa operadora: Ferroexpreso Pampeano SA

Fecha y hora: 16 de mayo de 2021, 18:15 (hora local)

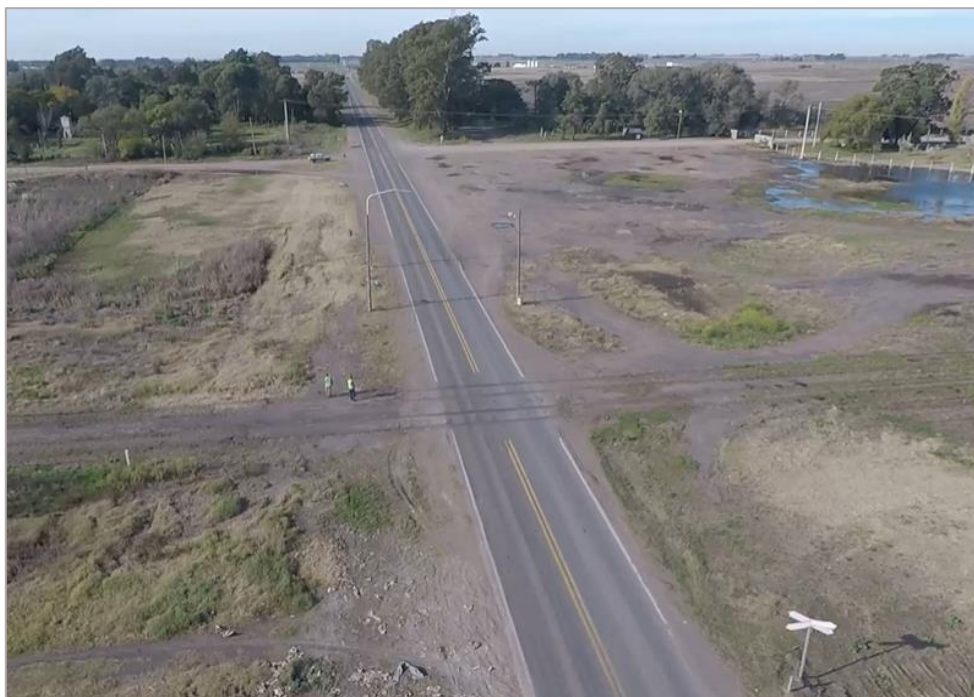
Con respecto al entorno del suceso, como se puede apreciar en las figuras 3 y 4, el paso a nivel de la RN 226 no cuenta con las líneas de detención y cruces ferroviarios horizontales. Tampoco se observaron elementos reductores de velocidad en las proximidades del PAN.

Figura 3. Vista noroeste-sureste del PAN de la RN 226. JST, 2021

Adecuar la señalización pasiva en base a la normativa nacional vigente, de manera que se logre la advertencia necesaria de la existencia de un paso a nivel.

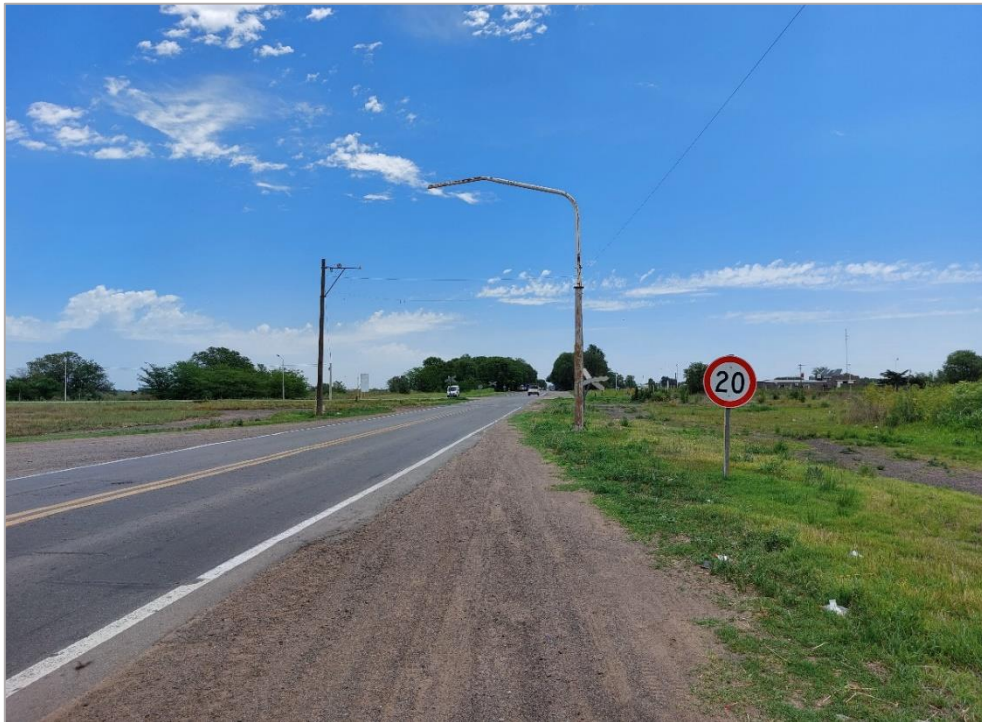
Figura 4. Vista del PAN desde la RN 226. JST, 2022

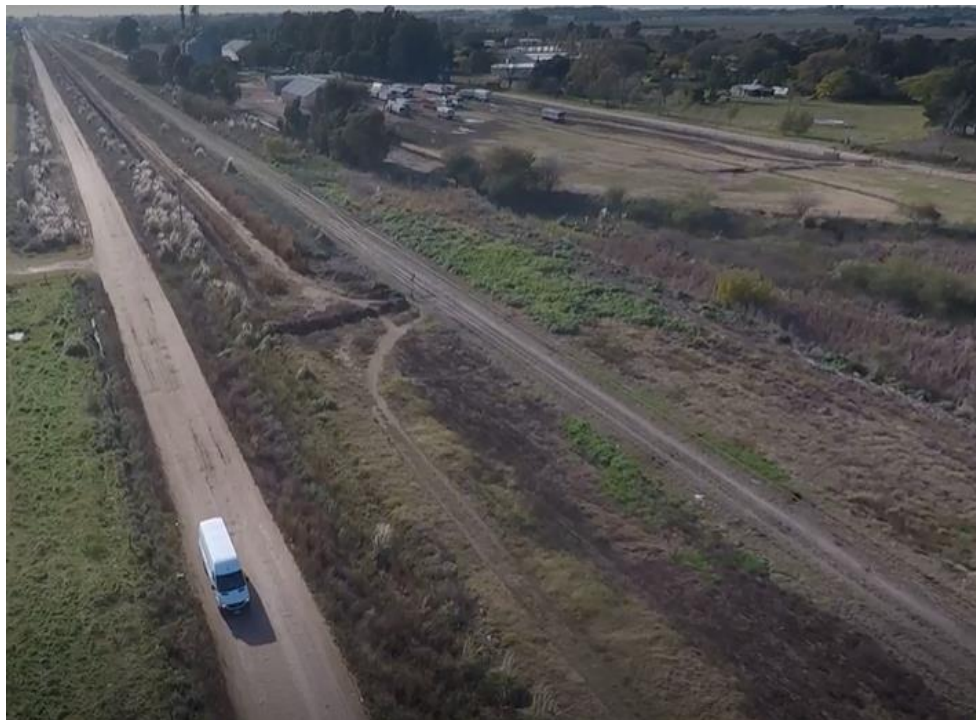
Figura 5. Zona del suceso, lado Pehuajó. JST, 2021

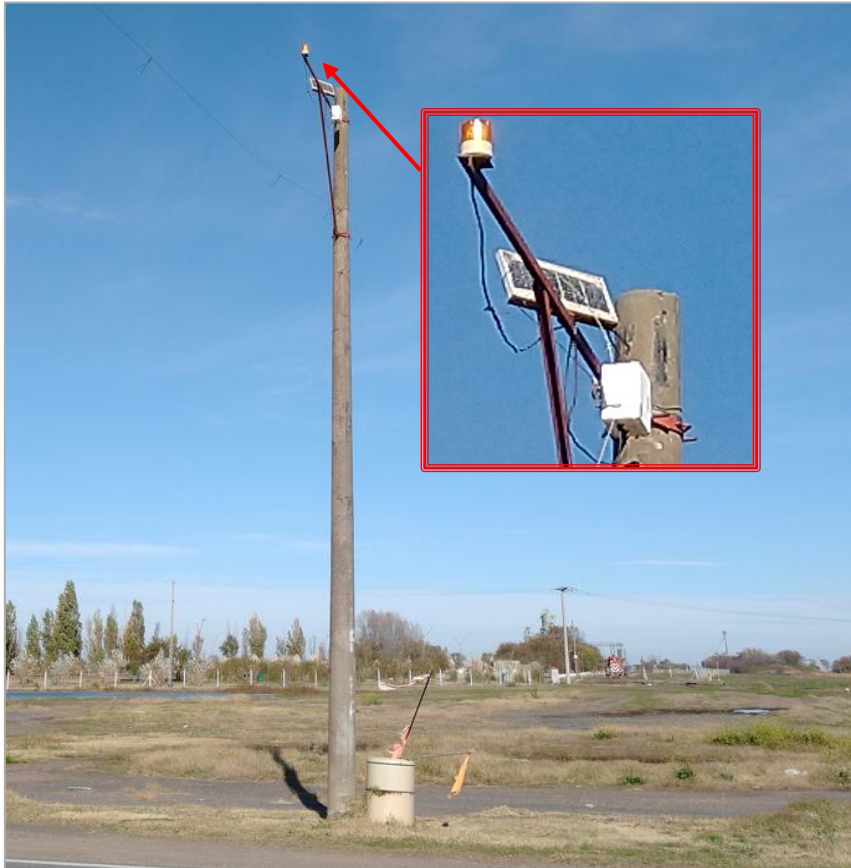
En el lugar se observó la presencia de un poste cercano al paso a nivel, en cuya parte superior se visualizaba una baliza, entre otros elementos.

Figura 5. Baliza del poste ubicado en proximidades del PAN. JST, 2021

La dificultad para percibir el sitio donde se encuentra el PAN podría incrementarse en horarios nocturnos, ya que su visibilidad recae en la iluminación de una baliza que no trae aparejada información sobre lo que pretende comunicar a los conductores.

Adicionar a la señalización horizontal y vertical otros sistemas de señalización que asistan a la función de alertar a los conductores en las cercanías del paso a nivel en la Ruta Nacional 226.

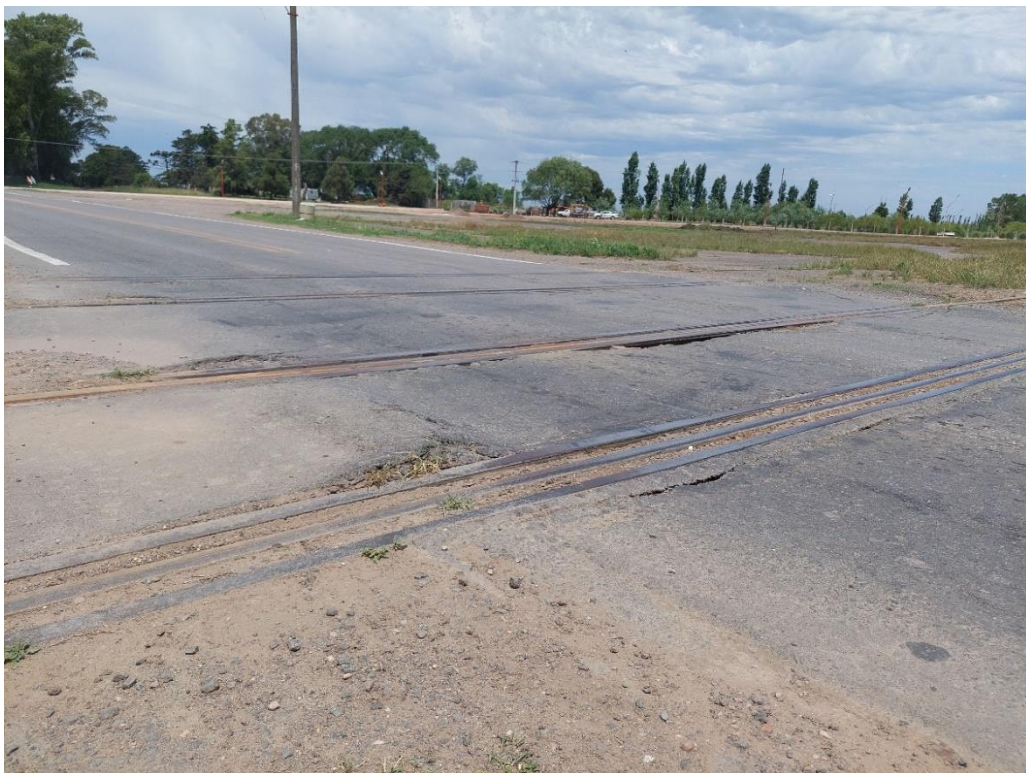
Otra condición observada en el segundo relevamiento fue que los peatones utilizaban la vía férrea como camino, principalmente entre la RN 226 y el centro de la ciudad de Pehuajó. En dicha instancia también se constató que el estado de cama de rieles y de la calzada se había deteriorado en comparación a lo observado en el primer relevamiento, y que la vegetación de la zona de la vía del lado noreste de la RN 226 había incrementado (ver la Figura 8 en comparación con la Figura 6).

Figura 6. Condiciones de la cama de rieles (2° relevamiento). JST, 2022

En lo que refiere al estado de la calzada, su deterioro podría estar relacionado al impacto de cargas dinámicas mayores a las esperadas en zona de cruces, considerando que estas cargas surgen de las velocidades máximas contempladas en la normativa. Esto lo vuelve un indicio de que las velocidades de circulación en el cruce se encuentran por encima de lo esperado, lo cual representa un incremento del riesgo asumido al cruzar por el PAN.

Cabe destacar que el estado deteriorado de la calzada podría producir un desvío en el foco de atención de los conductores y reducir su capacidad para percibir la aproximación de un vehículo ferroviario.

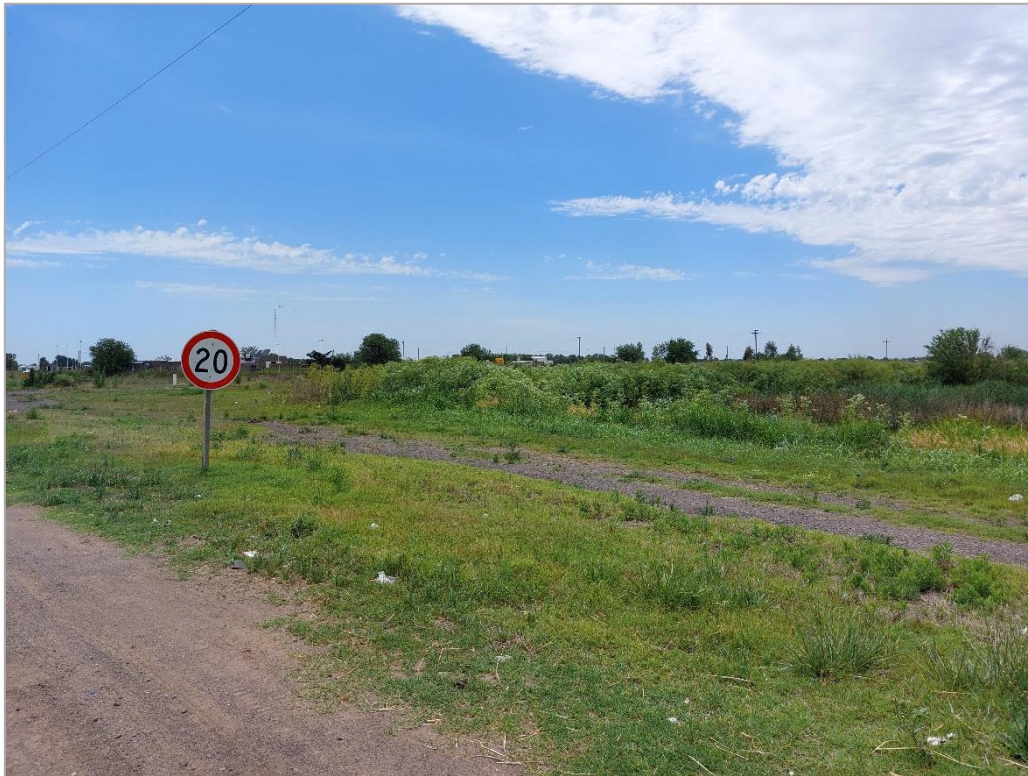
Durante el primer relevamiento, realizado en mayo de 2021, se registró la presencia de vegetación en los márgenes de la avenida. En una segunda visita de campo, llevada a cabo en noviembre de 2022, se constató el crecimiento generalizado de dicha vegetación.

Figura 7. Vegetación en la zona del lado de Pehuajó (2° relevamiento). JST, 2022
