INFORME DE CIERRE DE SUCESO FERROVIARIO

Descarrilamiento en cercanías del empalme Grümbein

Ferrosur Roca Sociedad Anónima

Tren 492/143, Locomotora 9016

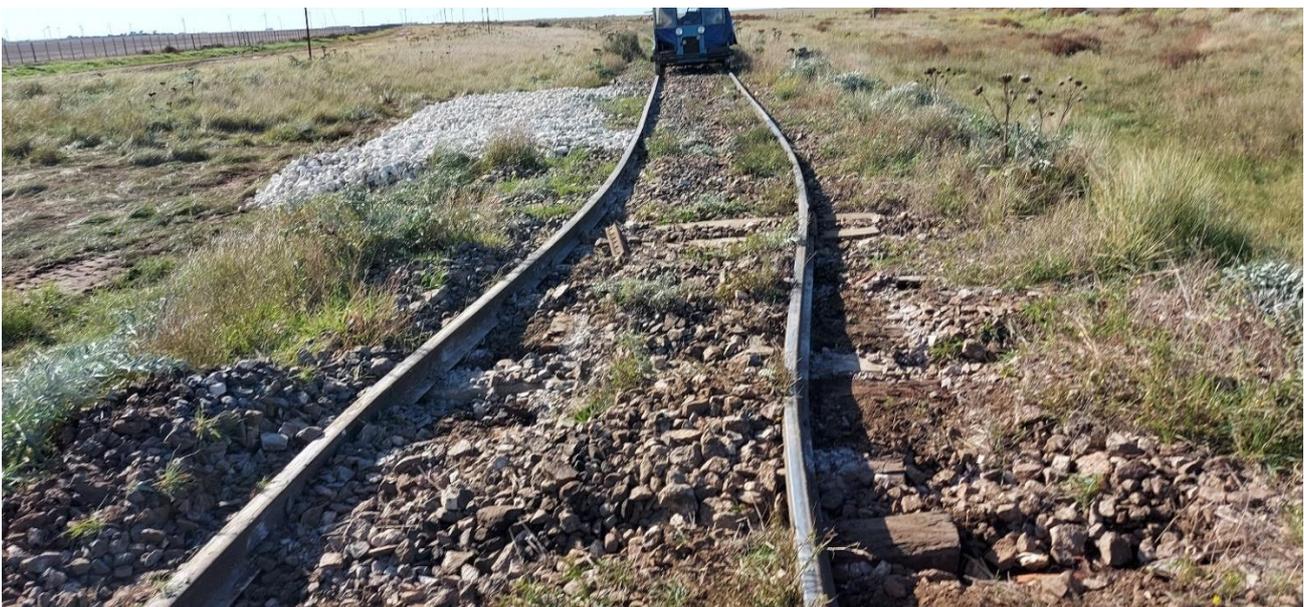
Se registraron aproximadamente 100 m de tramo afectado, con daños en los elementos constitutivos de la superestructura de vía, principalmente en juntas eclisadas y durmientes. Debido a los trabajos de reparación de la vía, el servicio estuvo interrumpido 59 horas y 55 minutos, desde el momento del suceso hasta las 17:40 del 25 de mayo de 2021.

Figura 1. Zona de vía afectada por el suceso. Fuente: JST, 2021

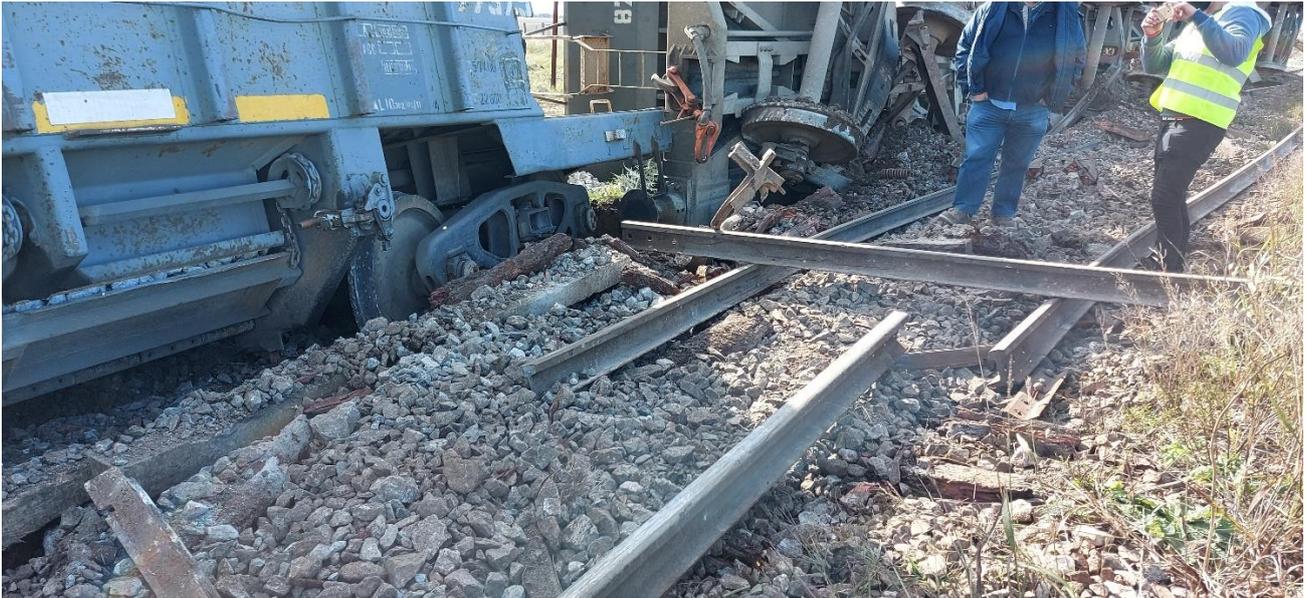
Figura 2. Daños en la superestructura de vía producidos por el descarrilamiento. Fuente: JST, 2021

Durante el proceso de investigación también se visitó la base operativa de Ferrosur Roca SA ubicada en Grünbein, donde se concretó una reunión con su personal y se tomó conocimiento sobre el estado del material rodante involucrado en el accidente y sobre la reparación de la vía. En tal ocasión, la empresa informó que en la zona del suceso se reemplazaron 120 durmientes de quebracho blanco, 530 tirafondos y 8 pares de eclisas con sus respectivos bulones.

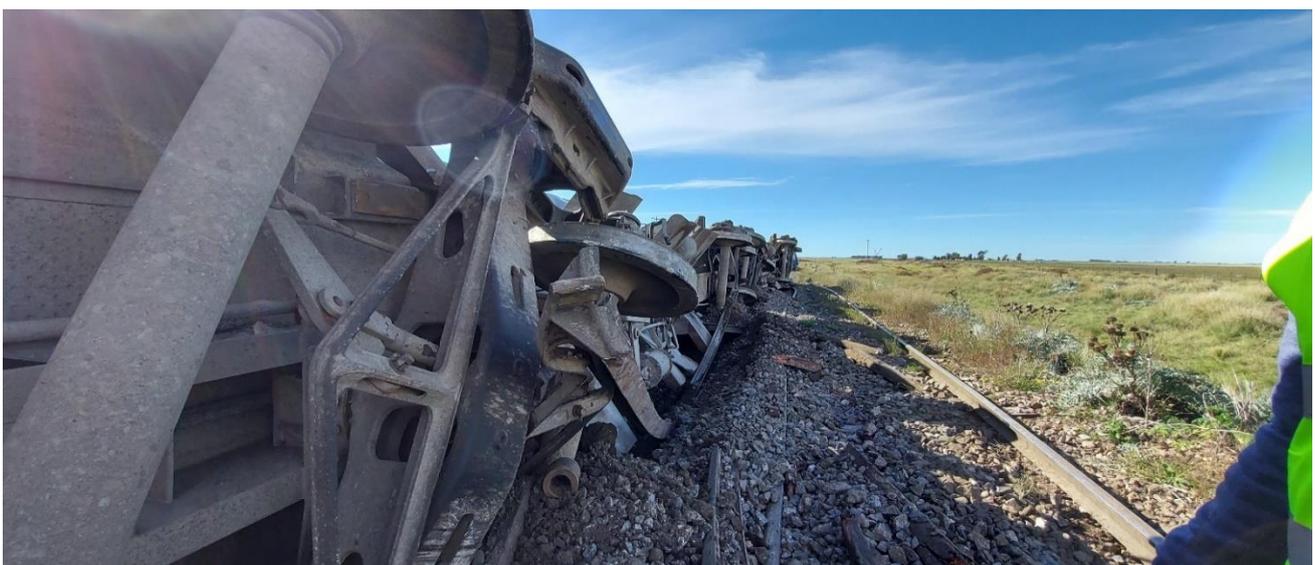
Los vagones n.º 836221, 879056 y 977975 sufrieron daños mayores, como ser el desprendimiento de sus bogies y golpes en sus bastidores y carrocería, además de la pérdida total de la carga, la cual no puede ser recuperada debido a las características del producto. Estos vagones quedaron fuera de servicio, a la espera de una intervención mecánica de mayor complejidad.

Figura 3. Vagones del tren volcados sobre la zona de vía. Fuente: JST, 2021

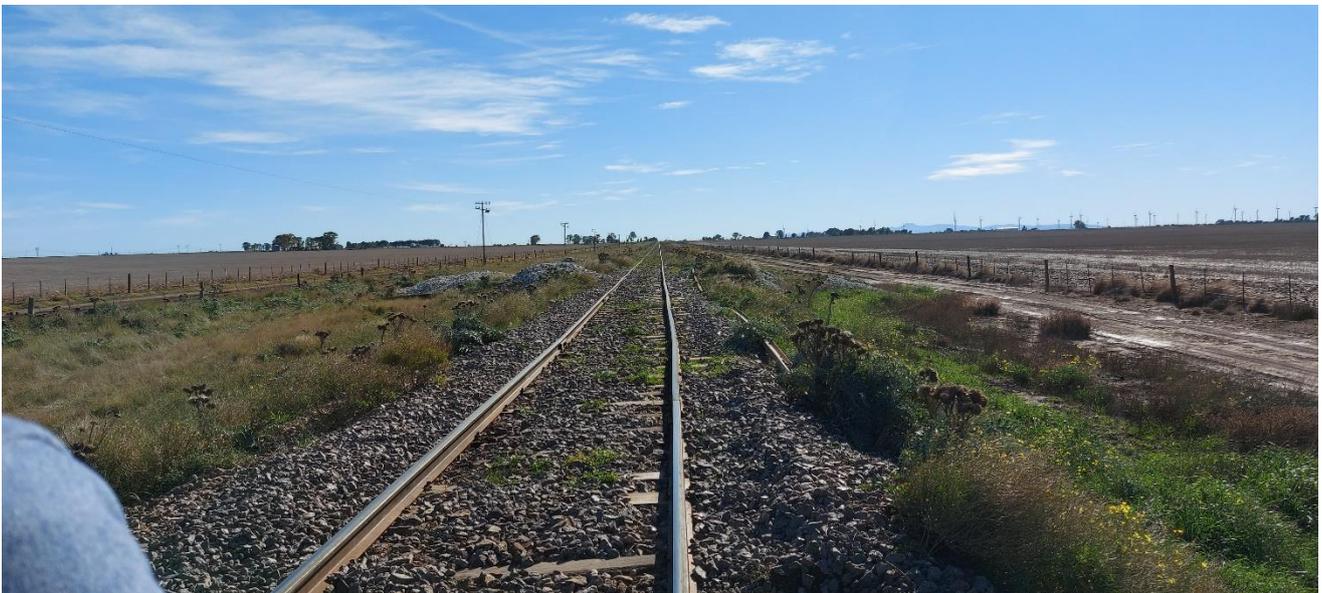
Se pudo constatar que, al momento del suceso, la superestructura de vía presentaba durmientes en mal estado, con desgaste lateral, faltante de fijaciones entre rieles y durmientes y juntas deterioradas. En cuanto a sus condiciones geométricas generales, no se observaron deficiencias importantes.

Figura 4. Infraestructura de vía correspondiente a la zona del suceso. Fuente: JST, 2021

También se observó que, en un punto de la vía, las fijaciones habrían cedido a los esfuerzos del paso de la formación, permitiendo la apertura de la trocha.

A partir de la información recolectada en los relevamientos de campo y mediante las entrevistas, se tomó conocimiento de que la superestructura de vía en la zona del suceso se encontraba con cierto grado de deterioro, con faltante de fijaciones entre rieles y durmientes y juntas deficientes.

Esta situación pudo haber facilitado la apertura de la trocha, ya que la superestructura no habría soportado los esfuerzos provocados por el paso del tren, constituyéndose en un posible desencadenante del descarrilamiento.

Se considera como un factor relevante para la ocurrencia del suceso la apertura de la trocha mencionada en el apartado anterior. Ante lo dicho, la empresa operadora Ferrosur Roca S.A. tomó medidas de mitigación de riesgos para evitar la repetición de sucesos de similares características. Subsanaó el estado de la superestructura de vía en la zona afectada y dispuso la reducción de la velocidad de circulación por BOD.

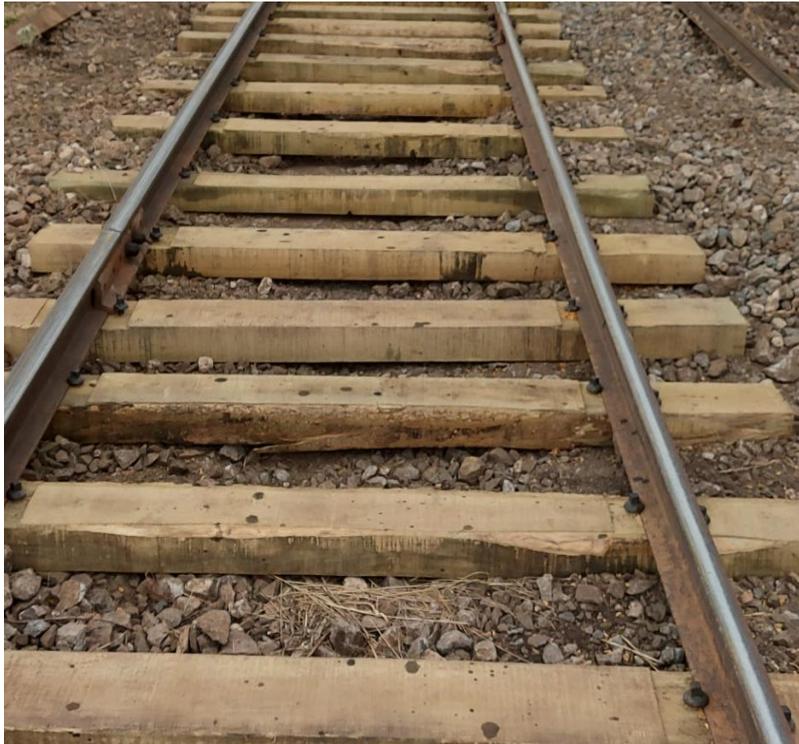
Figura 5. Trabajos de reparación de zona de vía afectada por el suceso. Fuente: JST, 2021
