INFORME BÁSICO (P)

DNISF

ID	TIPO	FECHA	HORA	HORA UTC
EX-2021-50221888- -APN-JST#MTR	ACCIDENTE	03/06/2021	16:20	19:20

Lugar	Solís Pizarro			
Localidad	Salta			
Provincia	SALTA			
Operadora / Línea	SOFSE	Tren Regional Salta		
Ubicación en el ramal	Km	Palo		
	1138,890			
Coordenadas geográficas	S [GMS]	W [GMS]		
	24°48'46.1"	65°27'12.3"

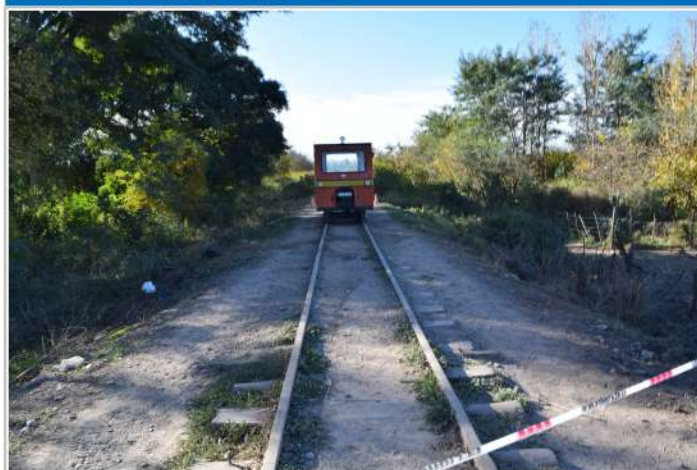
FOTOGRAFIA DEL SUCESO

Zorra a motor con plataforma llevando herramientas de trabajo, al servicio de una cuadrilla de vía y obra de SOFSE sufrió un descarrilo en el Paso a Nivel ubicado en la progresiva pkm 1138,900 del Ramal C14 del Ferrocarril Belgrano, generándose un vuelco de la misma y cayendo de la plataforma de vía a la zona contigua.
