# Informe de Seguridad Operacional

Descarrilamiento de zorra a motor en paso a nivel Solís Pizarro

Operadora Ferroviaria Sociedad del Estado

03 de junio de 2021

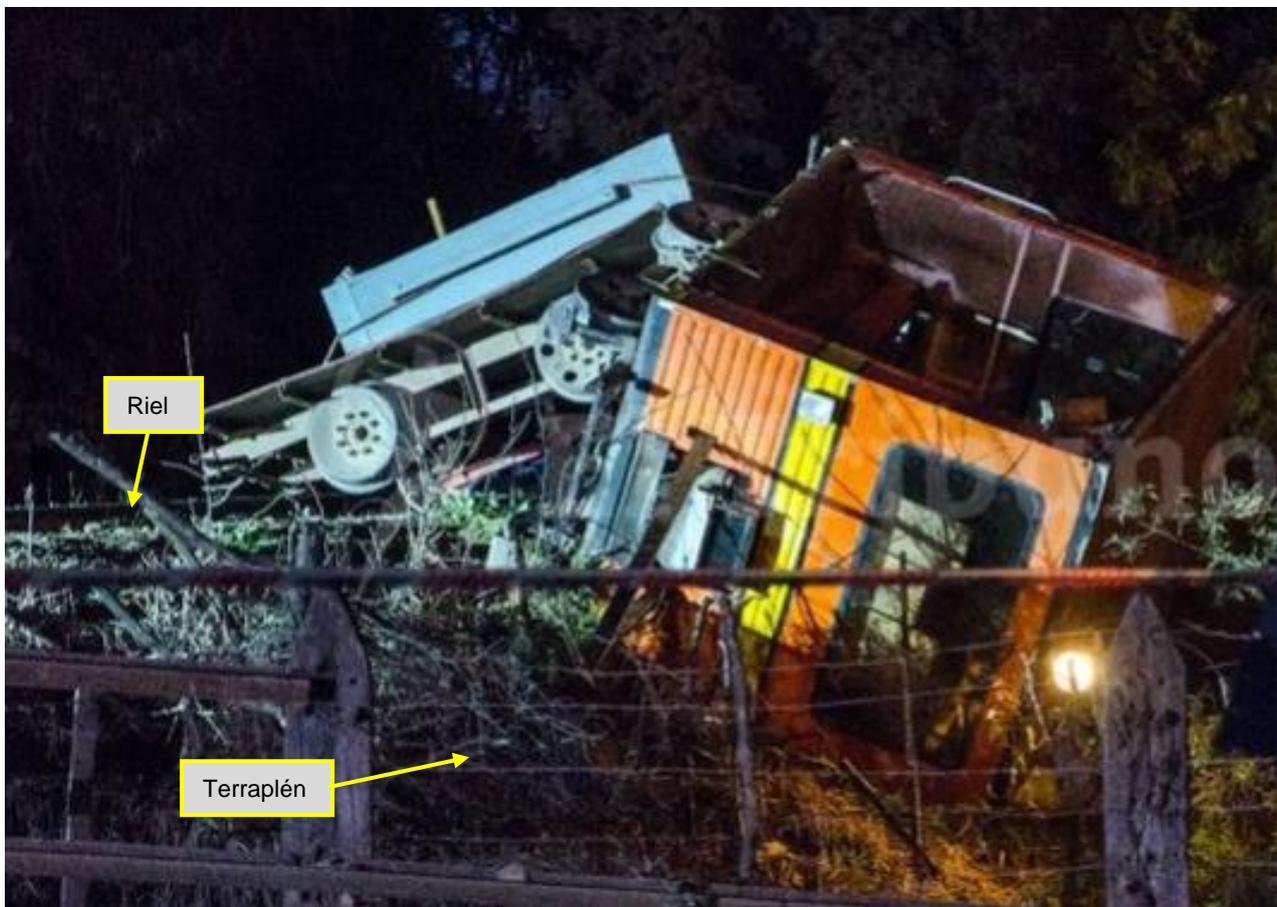
Figura 1. Imagen de la zorra y su plataforma luego del descarrilamiento. Fuente: [El tribuno, 2021](#)

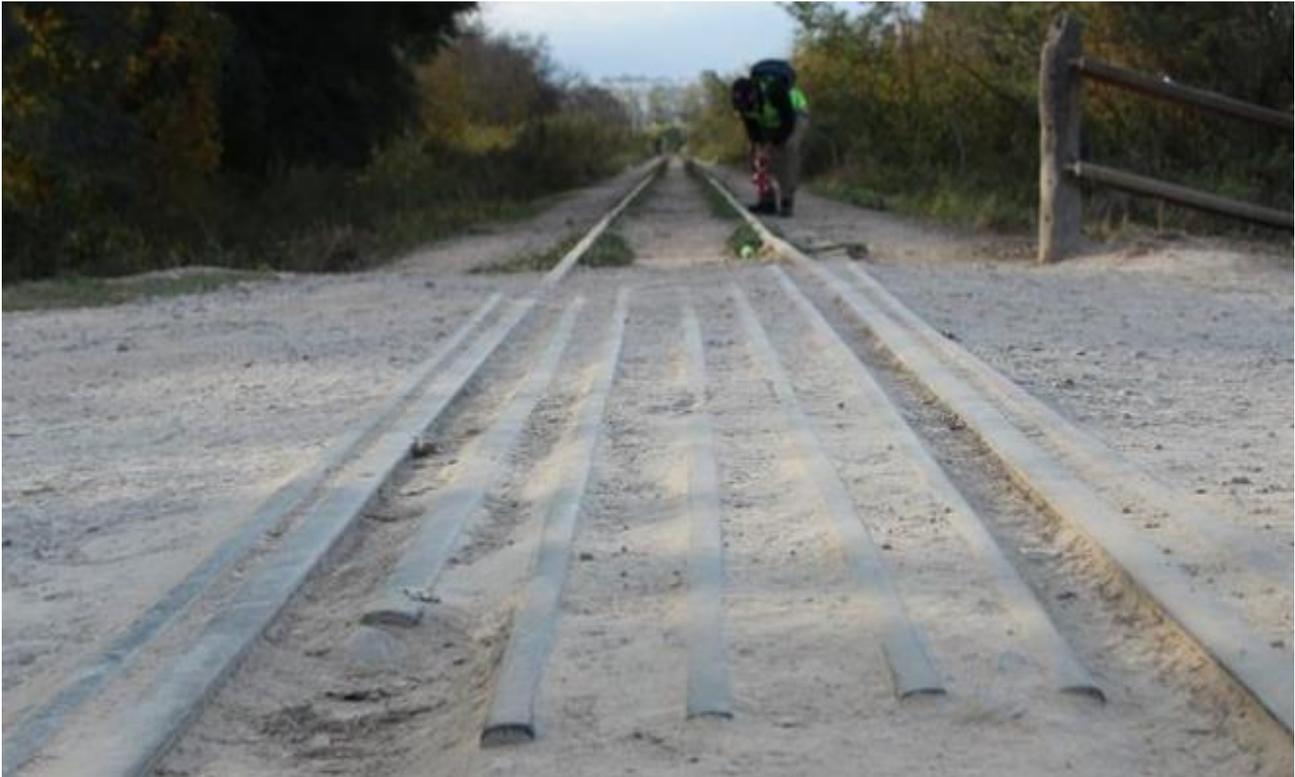
Figura 3. Cama de rieles del paso a nivel Solís de Pizarro. Fuente: JST, 2021

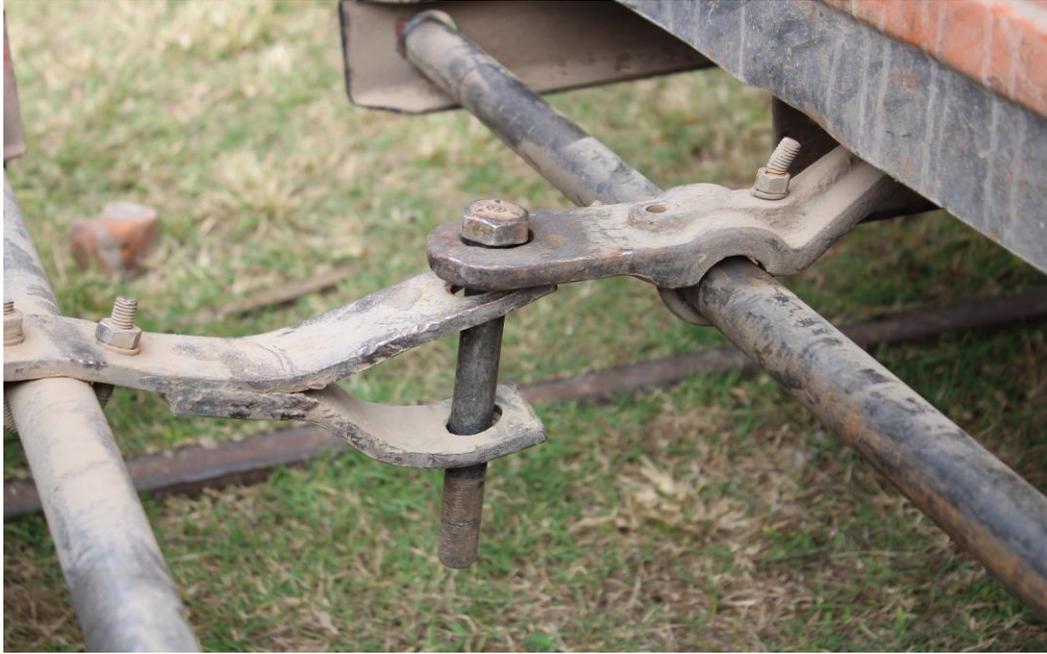
La plataforma llevaba encima un cajón de madera porta herramientas que se sujetaba a la base del acople con una soga. Se observó que dicha estructura se unía a la zorra a través de un enganche tipo perno pasante, y que una de sus ruedas delanteras no coincidía con el modelo del resto de las ruedas.

Figura 6. Enganche de tipo perno pasante (imagen posterior al accidente). Fuente: JST, 2021

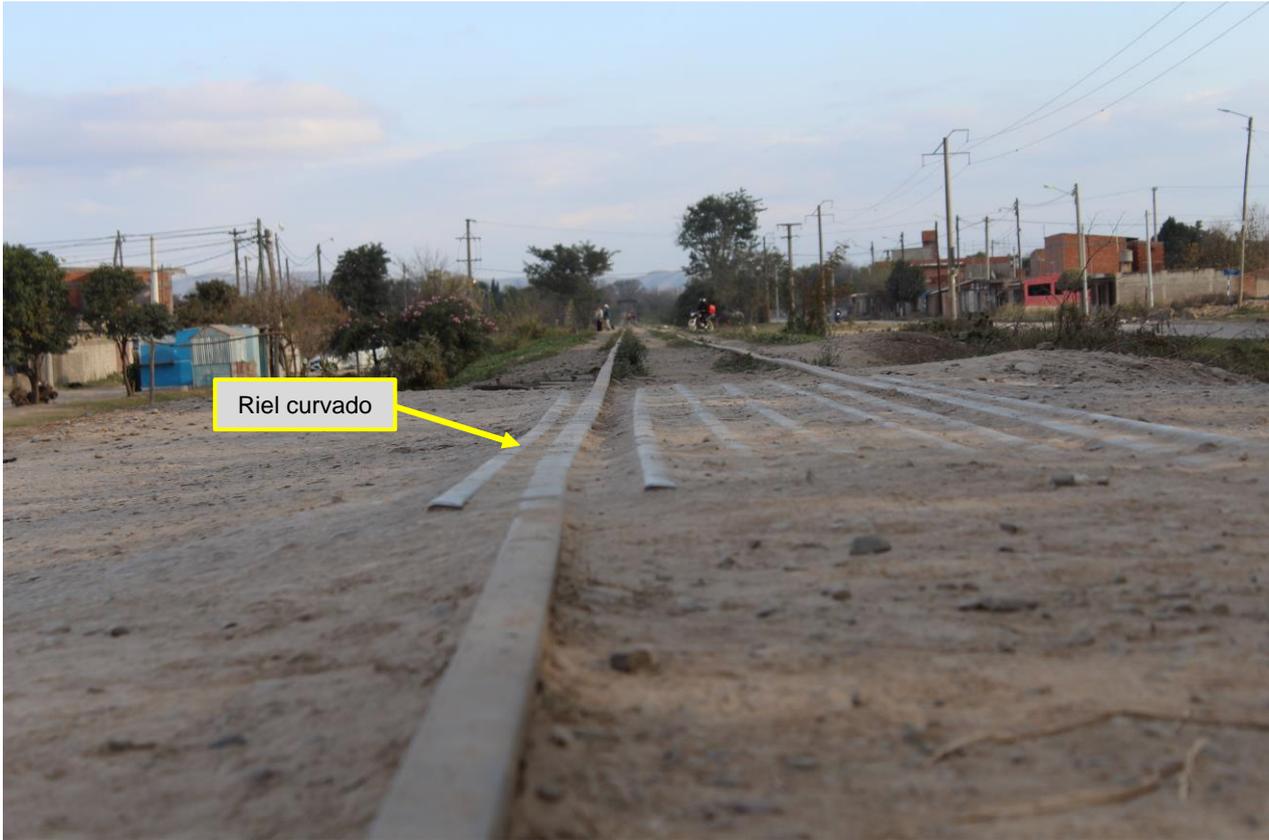
Durante los primeros relevamientos de campo realizados luego del suceso, se observó una curvatura del riel derecho en sentido a la estación Salta, a la altura del paso a nivel Solís Pizarro.

Figura 9. Curvatura del riel a la altura del paso a nivel Solís Pizarro. Fuente: JST, 2021

Debido al registro de la curvatura del riel derecho mencionada en el punto 1.5.3 (fig. 10), se tomaron las medidas pertinentes para evaluar los parámetros de la vía en el punto máximo de la deformación. De este modo, se constató que la trocha medía 1030 mm aproximadamente, lo cual sugiere que la misma se encontraba fuera de límites, según lo establecido en la NTVO N° 5, donde se indica que el límite superior de tolerancia para una trocha de 1000 mm es de 20 mm.

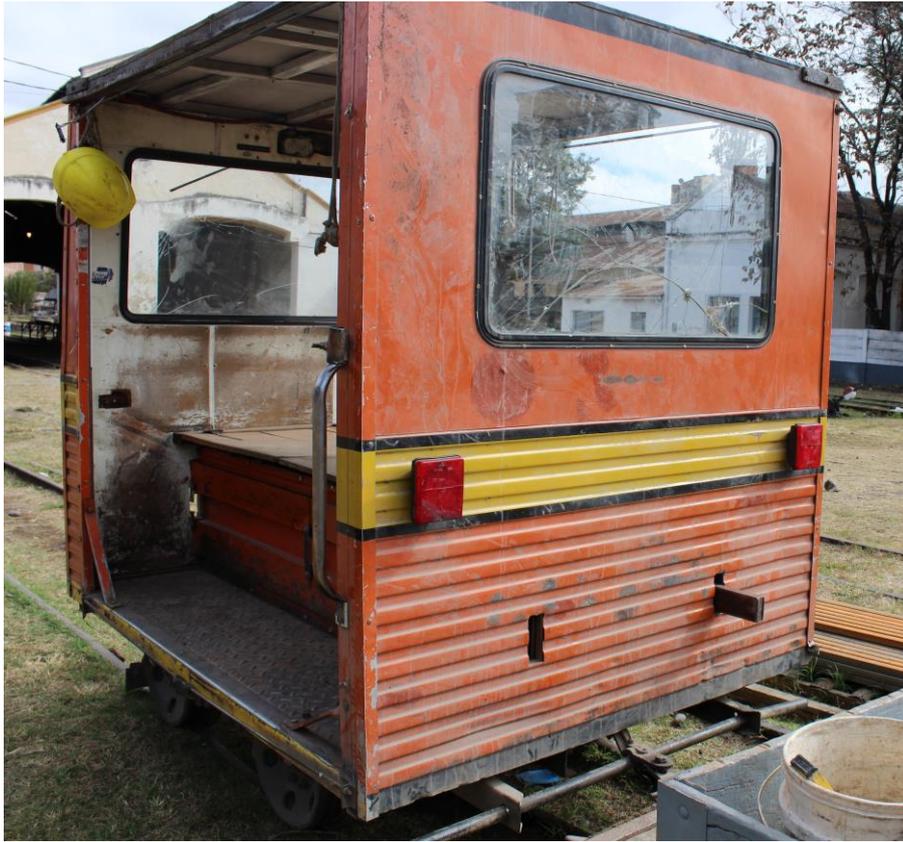
Se observaron fisuras en ambos parabrisas de la zorra, una palanca de los comandos partida y marcas de impacto en la carrocería. A su vez, se advirtió que la zapata de freno de una de las ruedas trasera de la zorra se encontraba desajustada, y que los quitapiedras de las ruedas delanteras estaban deformados, aunque no se logró verificar si se encontraban en dicho estado antes del accidente.

Figura 11. Parabrisas de la zorra con fisuras. Fuente: JST, 2021

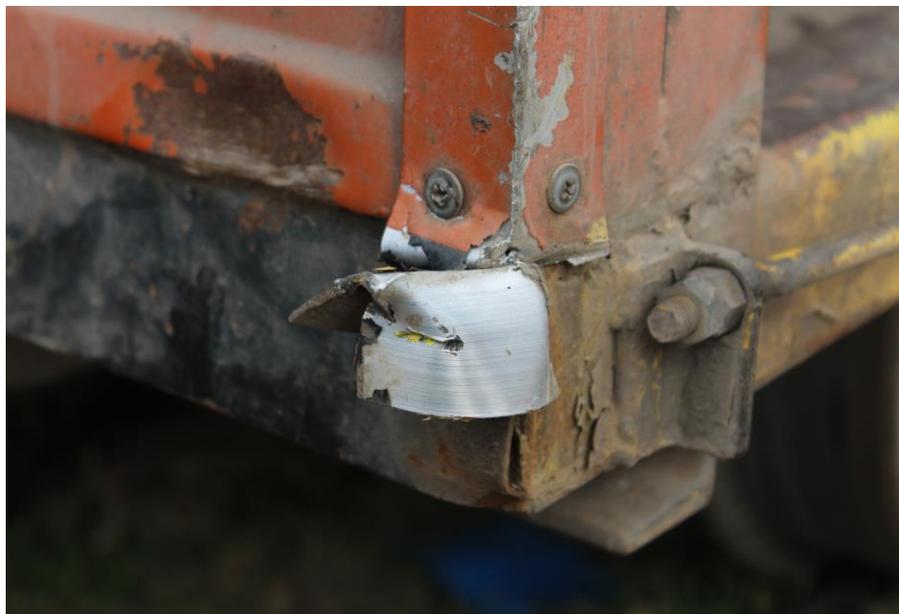
Figura 12. Marcas de impacto en la carrocería. Fuente: JST, 2021

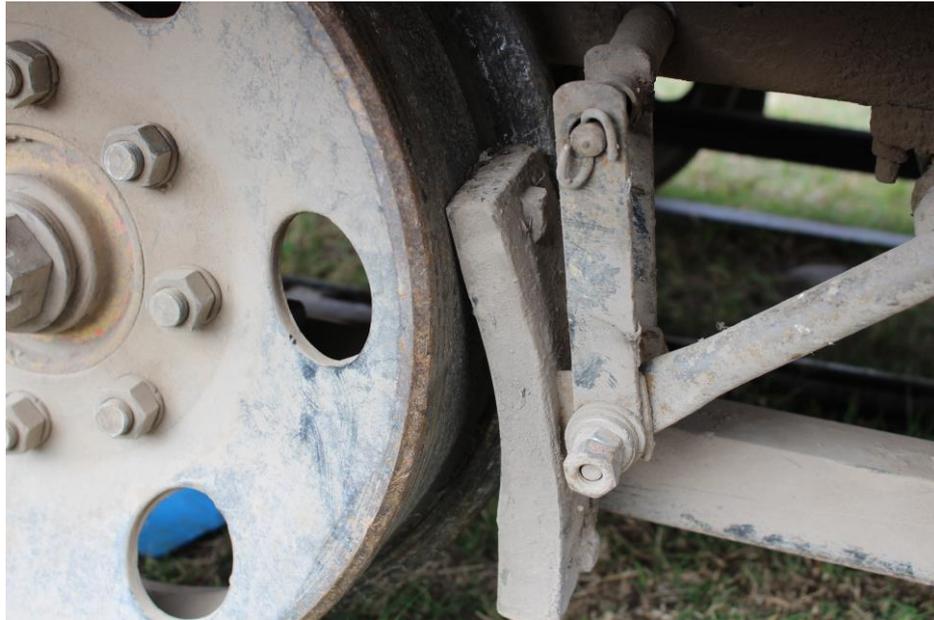
Figura 13. Zapata de freno desajustada de la rueda derecha trasera. Fuente: JST, 2021

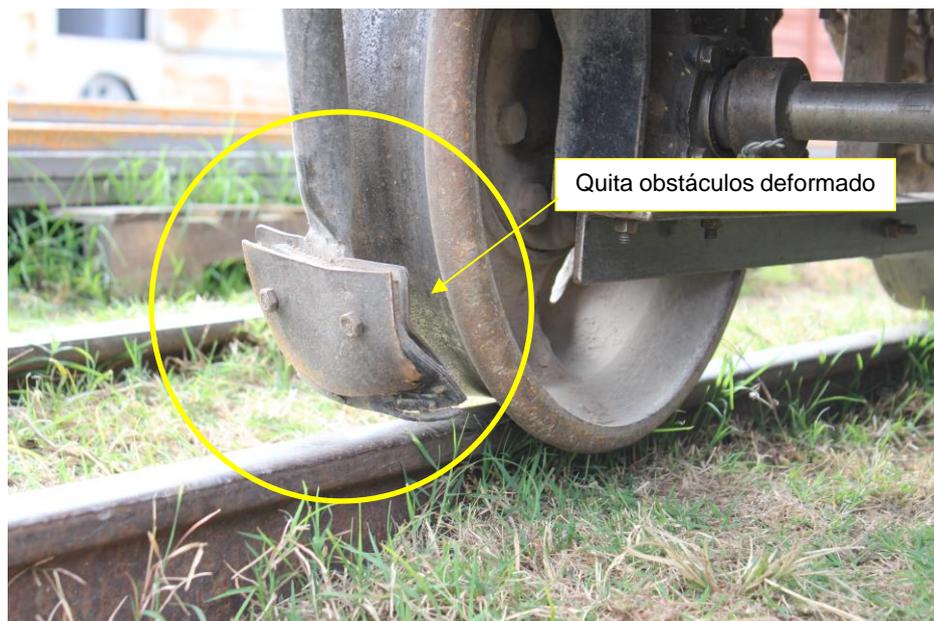
Figura 14. Quita obstáculos de la rueda derecha delantera deformado. Fuente: JST, 2021

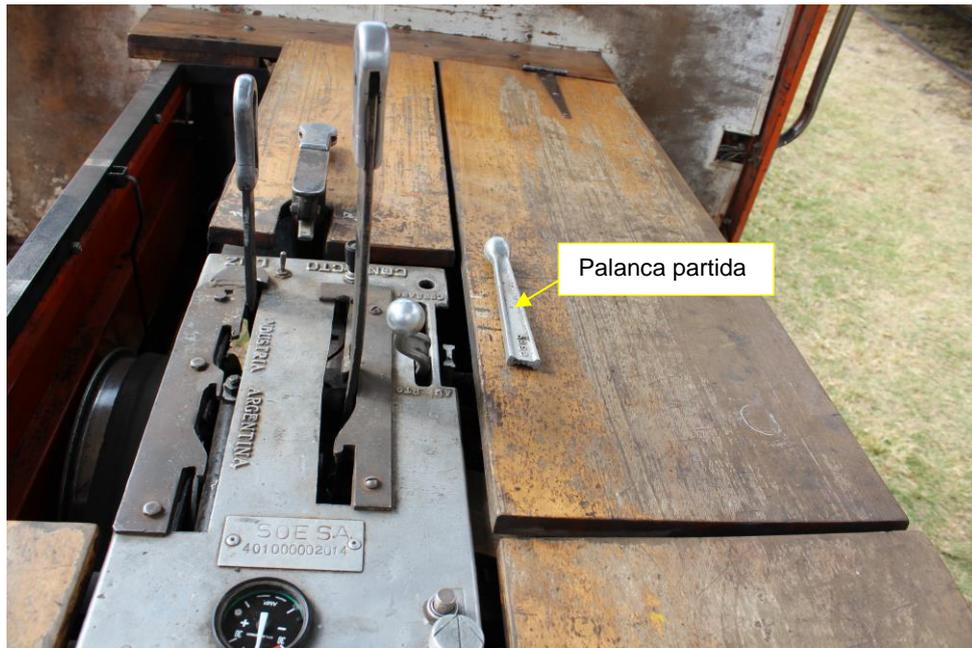
Figura 15. Palanca de los comandos partida. Fuente: JST, 2021

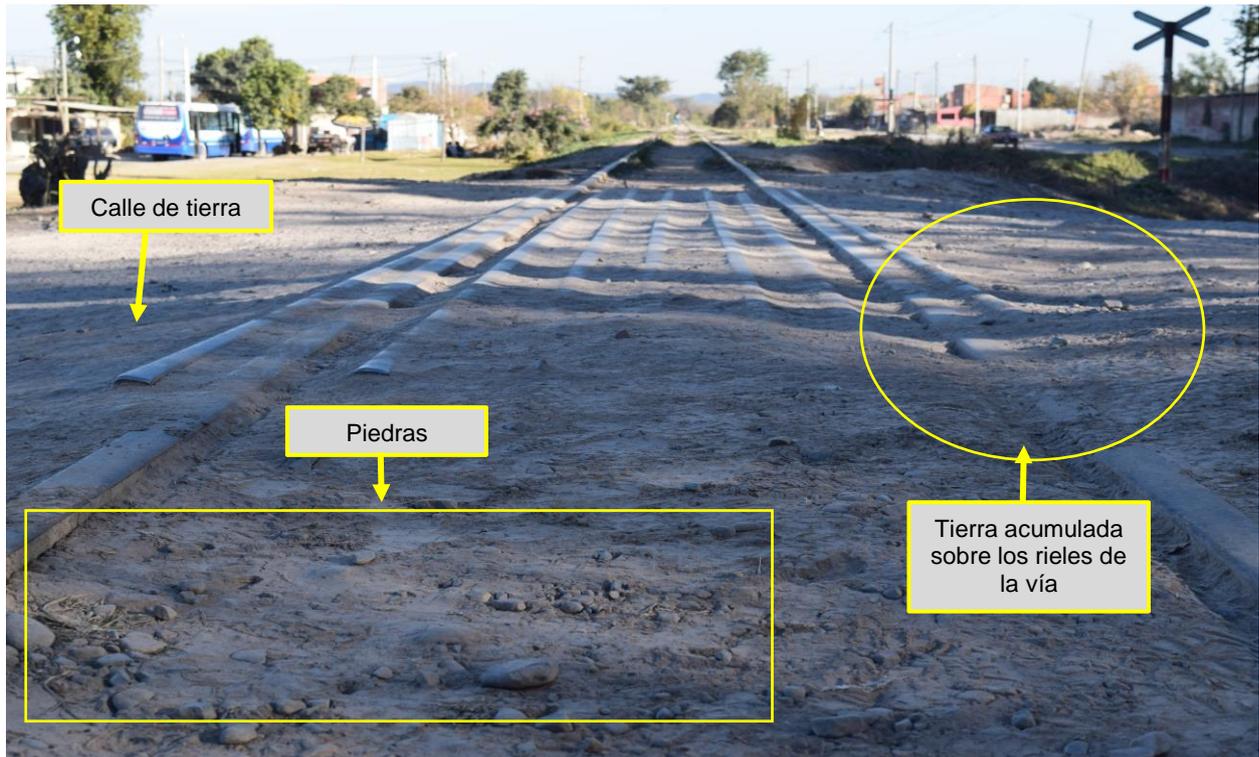
En los relevamientos de campo se observaron piedras de diferentes tamaños en el paso a nivel y tierra acumulada entre los rieles de la vía. Esta información coincide con la descripción realizada por los entrevistados sobre las condiciones de la vía en el lugar del suceso.

Si bien el perfil de balasto de tierra cumplía con las características establecidas en la NTVO N°2 A, parte de la cabeza de los rieles del paso a nivel se encontraba tapada por tierra.

Figura 16. Imagen del paso a nivel Solís Pizarro, con la presencia de piedras y tierra acumulada sobre los rieles. Fuente: JST, 2021

De las entrevistas se infiere que las piedras y la tierra acumulada en el paso a nivel se debe, principalmente, al arrastre provocado por los vehículos automotores que atraviesan el cruce ferroviario por la calle de tierra.

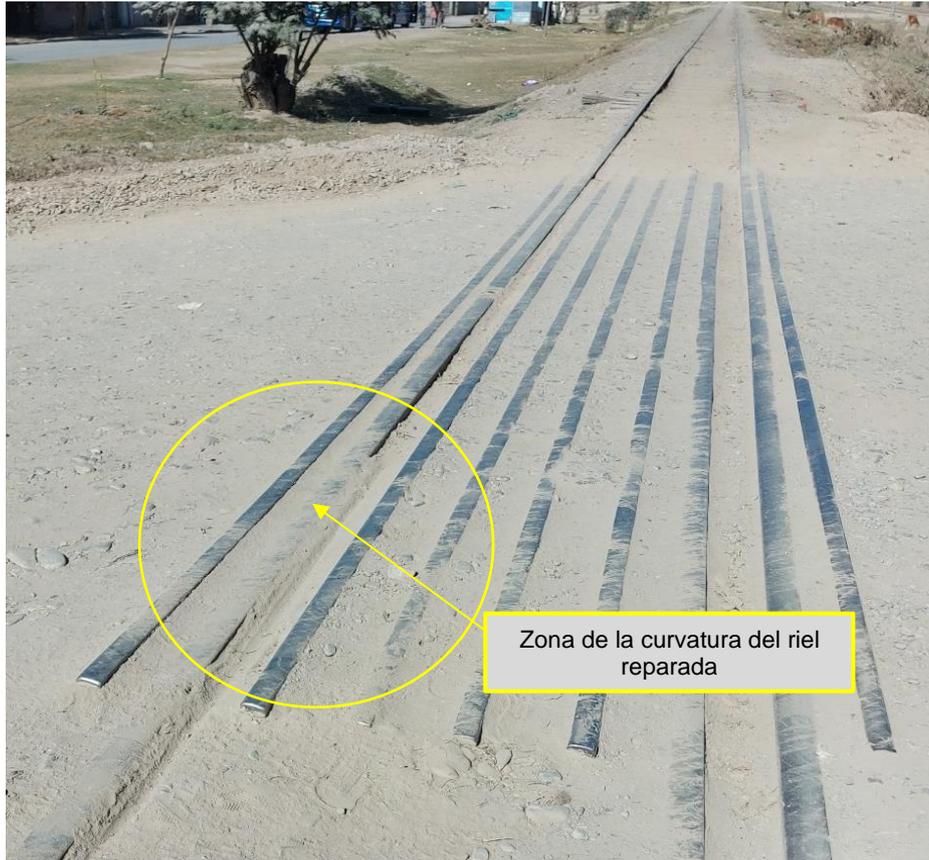
Durante una visita al campo realizada un año después del accidente, se observó que la curvatura del riel había sido corregida. No obstante, el paso a nivel continuaba con presencia de piedras y tierra acumulada entre los rieles.

Figura 18. Vía férrea reparada (imagen de un año después del accidente). Fuente: JST, 2022
