INFORME BÁSICO

ID	TIPO	FECHA	HORA	HORA UTC
EX-2021-53221660- -APN-JST#MTR	ACCIDENTE	13/06/21	08:00	11:00

LUGAR Y FECHA		
Lugar	Cercanías de estación Martín Colman	
Localidad	Rauch	
Provincia	BUENOS AIRES	
Operadora / Línea	FERROSUR ROCA Div. Rauch	
Ubicación en el ramal	Km	Palo
	218,7	-
Coordenadas geográficas	S [GMS]	W [GMS]
	-36° 22' 0,613"	-59° 8' 50,775"

Referencia: Ferrosur_Roca_322/164_9016_BASIC0

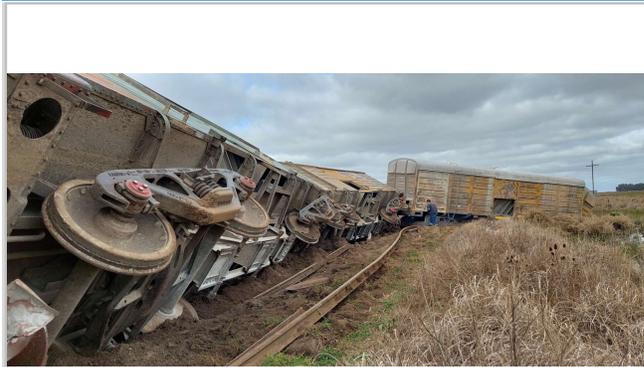
FOTOGRAFIA DEL SUCESO

El descarrilo ocurrió a una distancia aproximada de 5 km. de la estación Martín Colman, circulando en sentido a Las Flores. Descarrilaron 11 vagones, de los cuales 5 estaban volcados.

El balasto del lugar es de tierra, se encontraba húmedo, con presencia de asentamientos, pozos en algunos sitios y con acumulaciones de agua a ambos lados del terraplén. Había durmientes de quebracho y metálicos dañados (principalmente en la zona de fijación).

Se encontraron, además, varios metros de rieles doblados, cortados en soldadura y desplazados.
