# Informe Preliminar de Seguridad Operacional

Descarrilamiento Línea Roca – Martín Colman – División Rauch

Ferrosur Roca

13 de junio de 2021

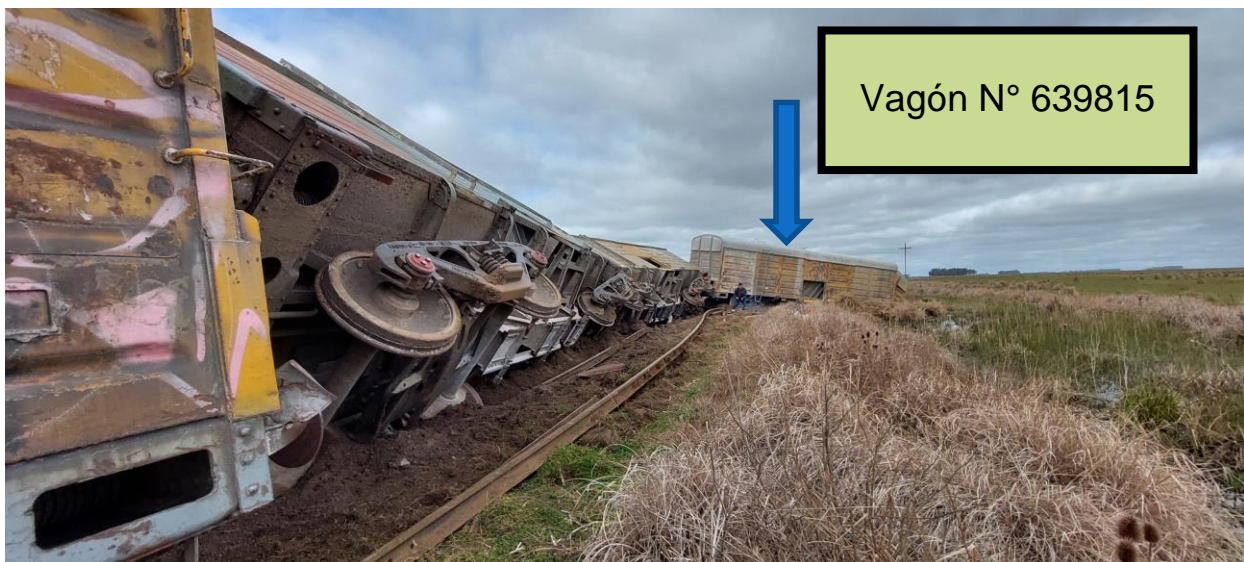
Figura 1. Vagón N° 639815 en posición oblicua respecto al eje de vía. Fuente: investigadores y anotaciones JST

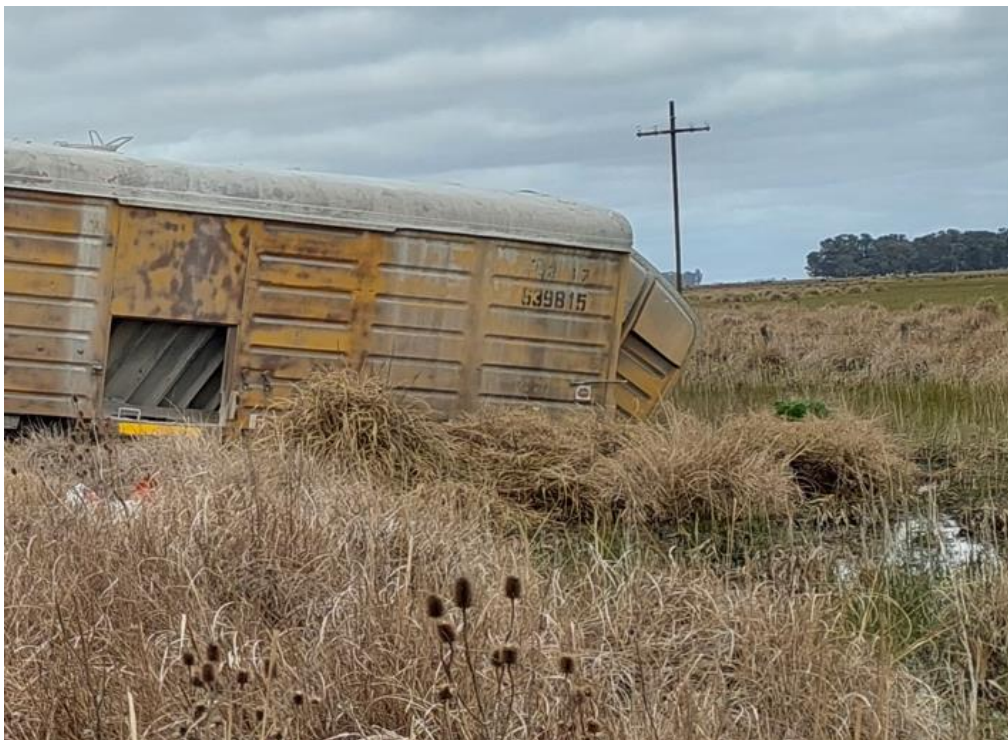
El balasto de la vía era de tierra y conchilla, se encontraba húmedo y había acumulaciones de agua en los alrededores del terraplén, además de asentamientos y pozos en diversos sitios de la vía. Adicionalmente, se observó vegetación, tanto en el medio como en los laterales de la vía.

Figura 3. Vegetación en terraplén y acumulaciones de agua. Fuente: investigadores JST

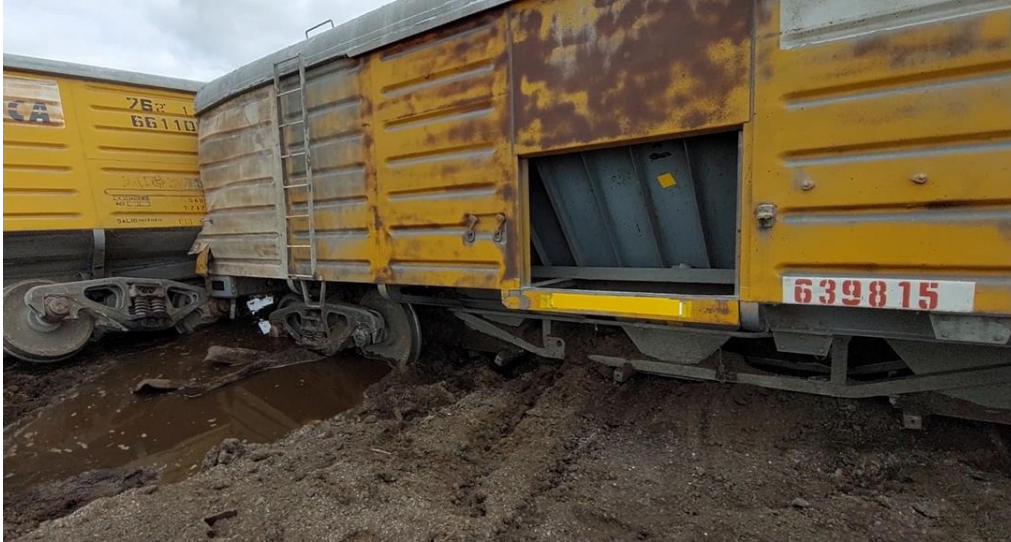
Figura 4. Presencia de agua y estado final de vagón N° 639815. Fuente: investigadores JST

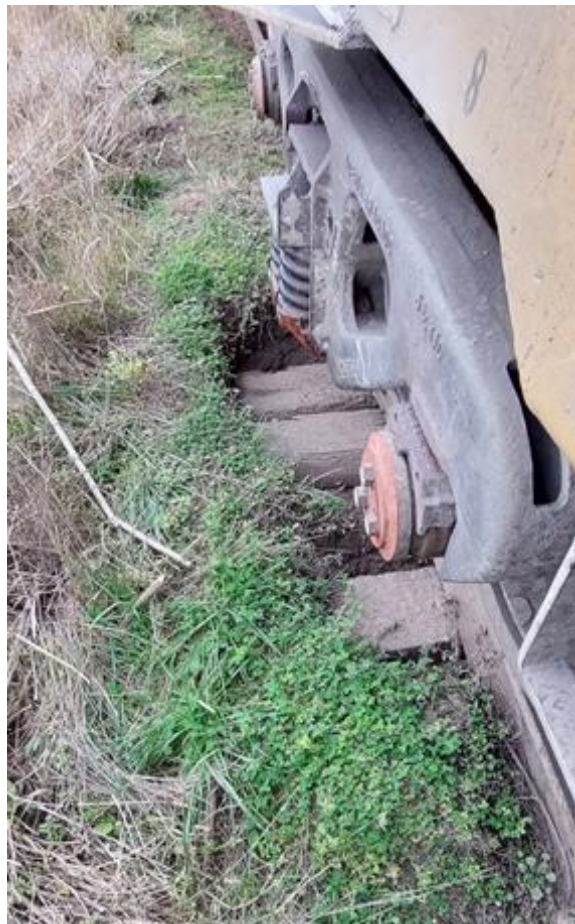
Figura 5. Asentamiento de durmientes bajo vagón N° 840868 en tierra húmeda. Fuente: investigadores JST

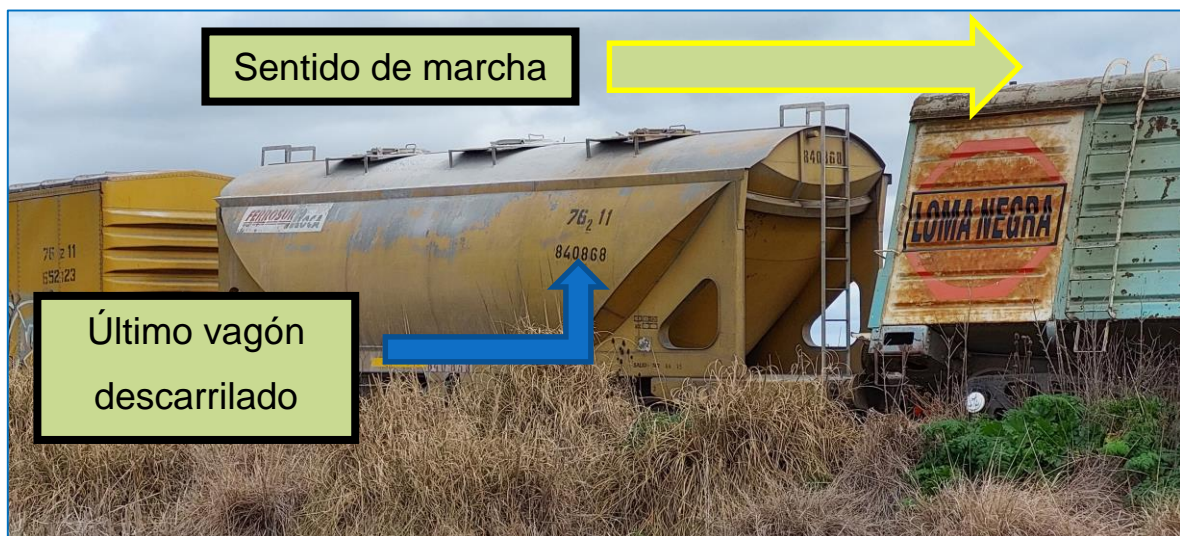
Figura 7. Último vagón descarrilado en el sentido de la marcha. Fuente: investigadores y anotaciones JST

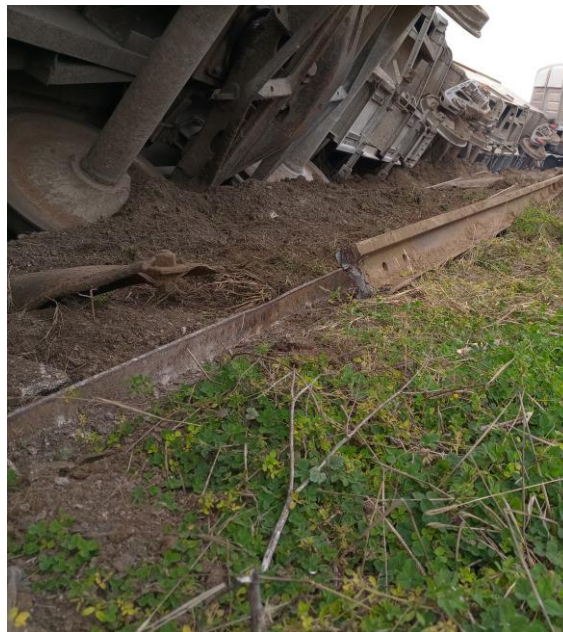
A consecuencia del descarrilamiento, se produjo el vuelco de rieles, torceduras de los mismos, cortes en soldaduras, arrancamiento de fijaciones de durmientes con su correspondiente rotura en el lugar de agarre, tanto de patín de riel, como de los durmientes. También se ocasionaron desplazamientos de la tierra del terraplén.

Figura 9. Vuelco de riel y fractura de soldadura a altura de vagón N° 638452

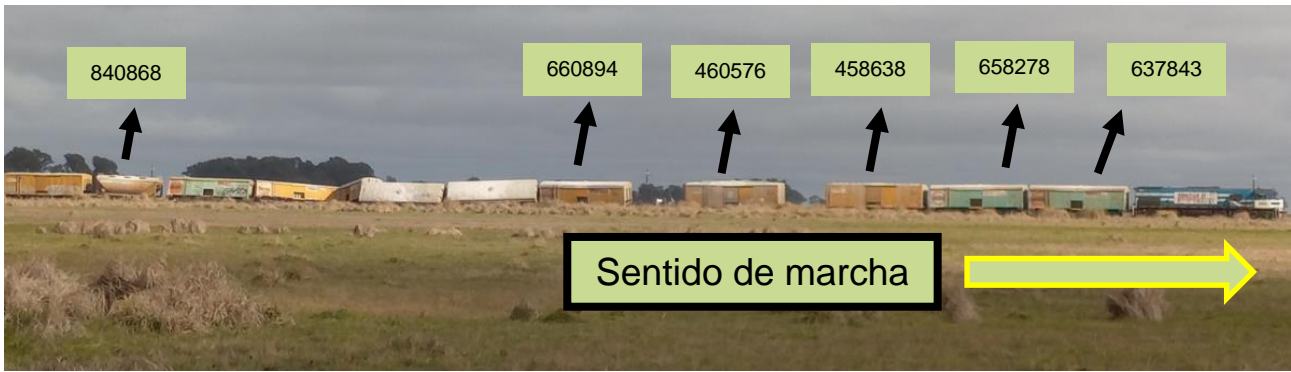
Figura 10. Estado de los 11 vagones descarrilados al llegar al lugar. Fuente: investigadores y anotaciones JST

En la figura anterior se ve la totalidad de los vagones descarrilados. Sólo se encuentran numerados los necesarios para comprender su disposición, pudiendo apreciarse la misma con mayor detalle en las figuras 11 y 12.

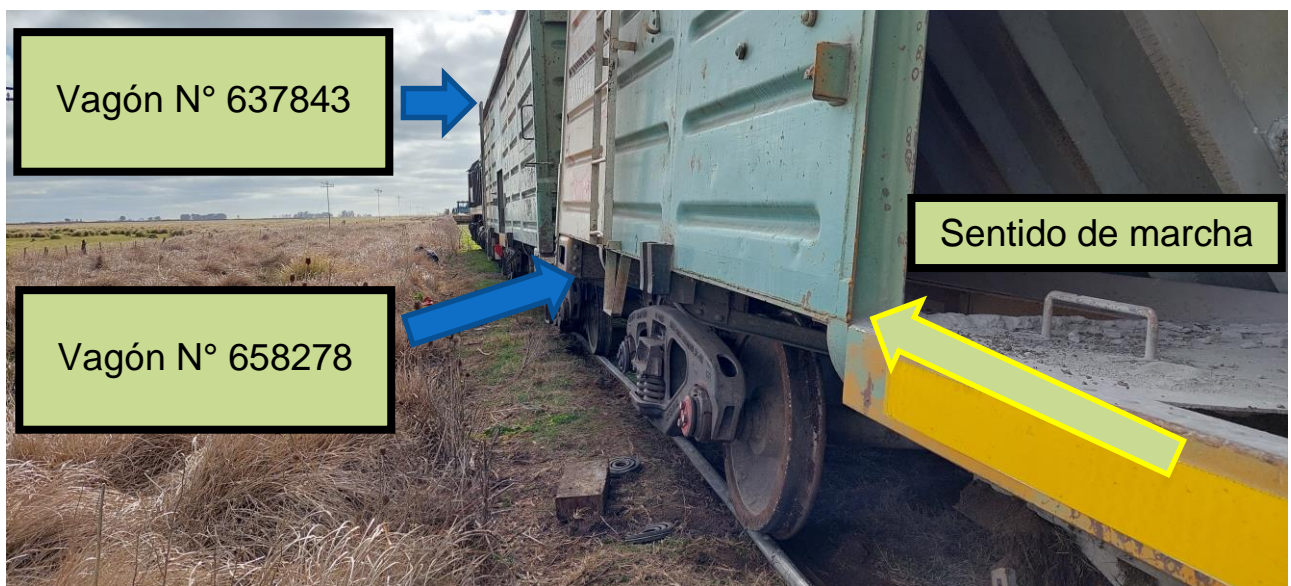
Figura 11. Estado de los dos primeros vagones descarrilados al llegar al lugar. Fuente: investigadores y anotaciones JST

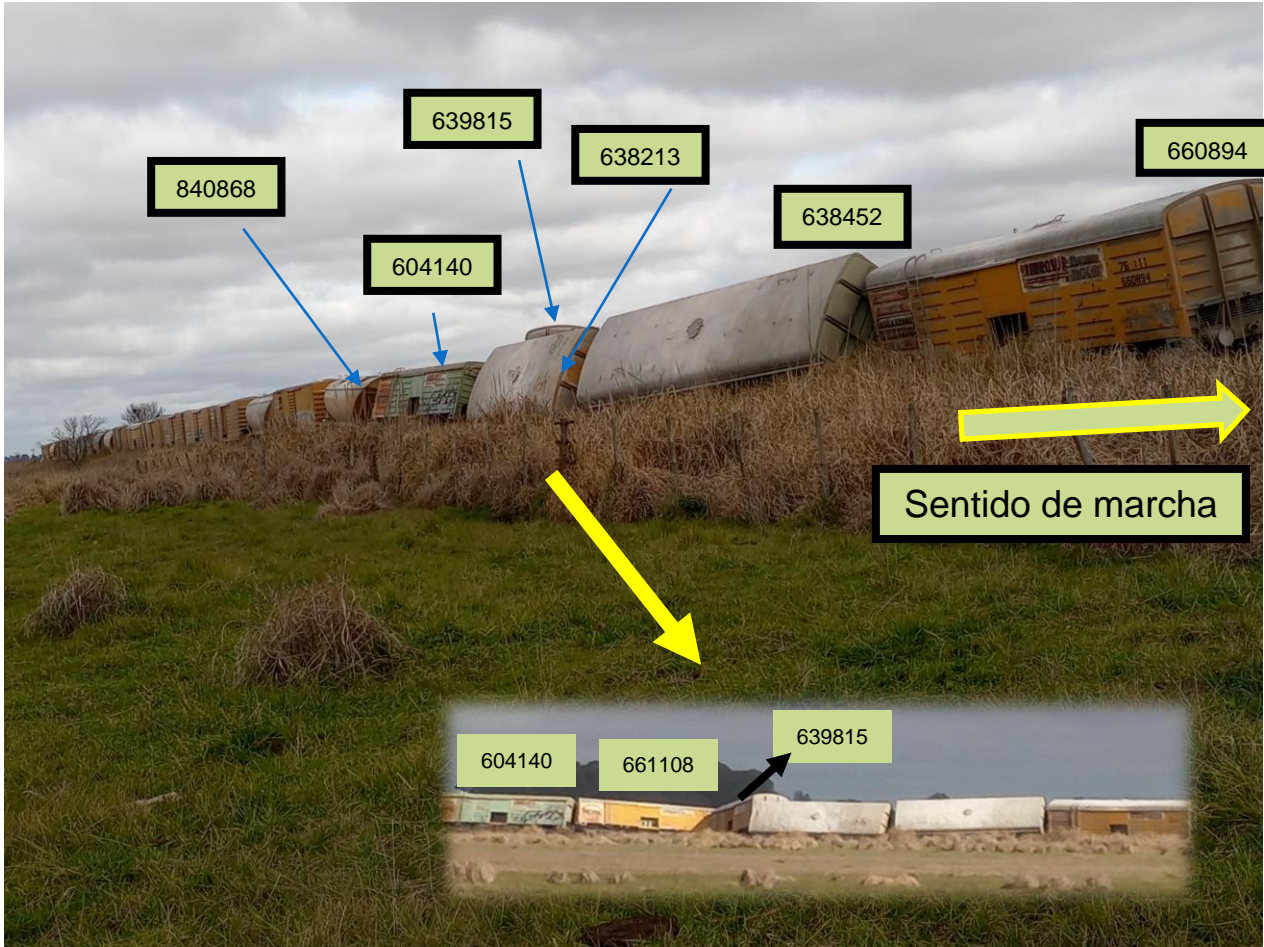
Figura 12. Estado del vagón N°660894 en sentido contrario al de marcha, con vagón N°661108 no visible.
