Informe de Cierre

Descarrilamiento “Maquinista Savio”

Operadora Ferroviaria Sociedad del Estado

Tren N°4554, locomotora 657

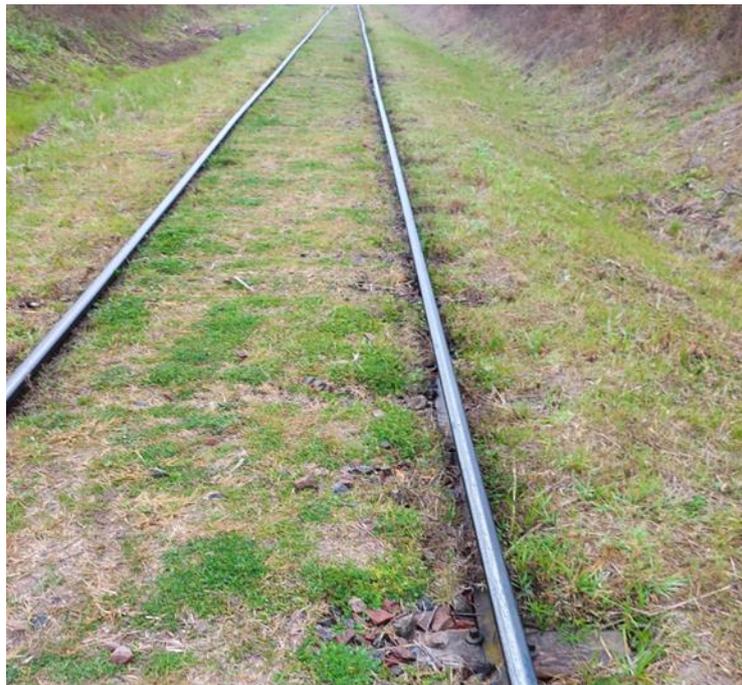
Durante los relevamientos de campo se observaron sectores con balasto colmatado². En el lugar del suceso también se registró crecimiento de vegetación sobre la traza ferroviaria y en los márgenes de la vía.

Figura 2. Crecimiento de vegetación sobre la traza ferroviaria y en los márgenes de la vía. Fuente: JST, 2021

Durante el relevamiento de campo se advirtió cierto grado de deterioro de la superestructura de vía. La presencia de balasto colmatado y de vegetación abundante en la traza ferroviaria podría influir en la capacidad de filtración de la estructura, afectando su integridad.

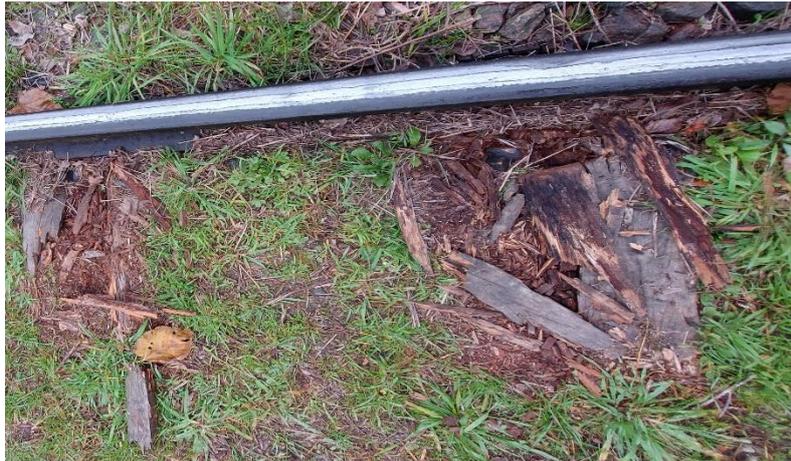
Respecto a las instalaciones fijas, se observaron sectores con durmientes degradados, es decir, con indicios de hundimiento en la plaza de asiento, grietas longitudinales y ensanchamiento de los orificios de las fijaciones. A su vez, se observaron zonas con durmientes renovados y reclavados. Por último, en algunos tramos de la vía se advirtió la ausencia de durmientes y de fijaciones, la falta de bulones en ciertas uniones de las eclisas y bulones fracturados.

Figura 3. Durmiente en estado de degradación. Fuente: JST, 2021

A su vez, tanto la presencia de durmientes degradados y fijaciones defectuosas, así como la ausencia de durmientes en tramos de la vía, podrían afectar la capacidad de soporte de la superestructura.

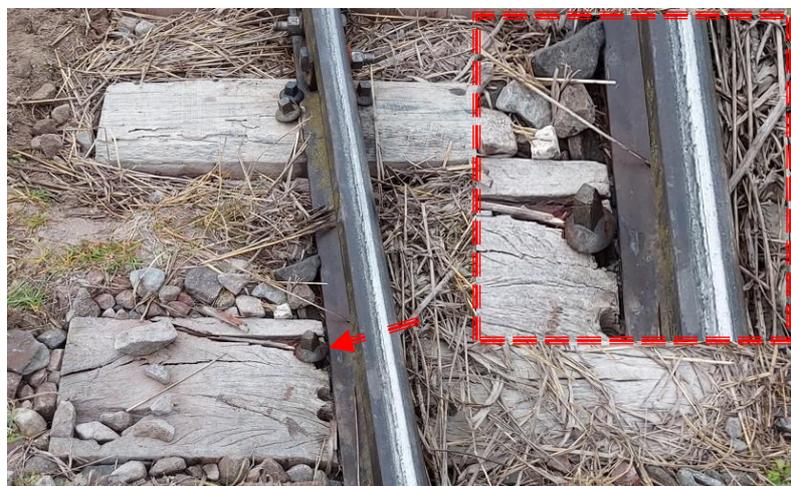
Figura 4. Durmientes con grietas longitudinales y ensanchamiento de los orificios de la fijación. Fuente JST 2021

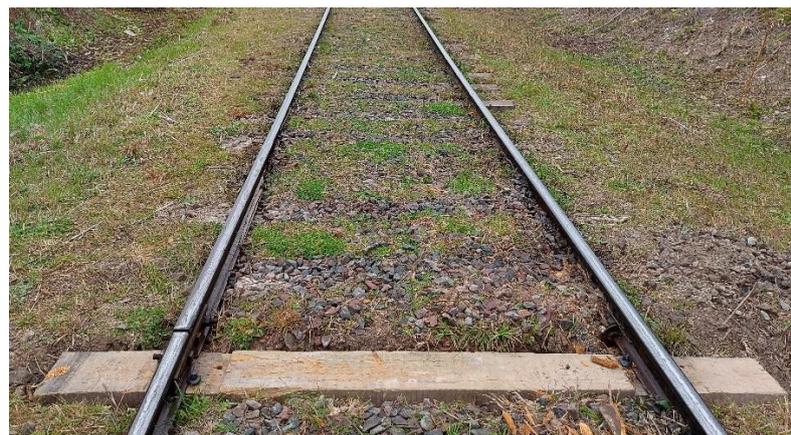
Figura 5. Durmientes renovados. Fuente: JST, 2021

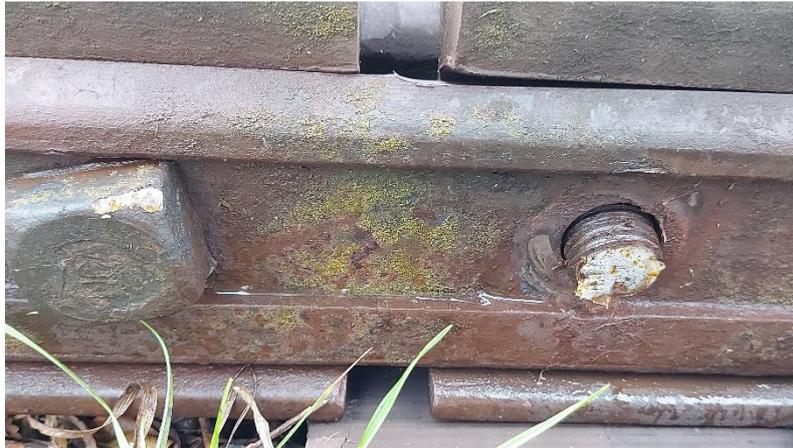
Figura 6. Bulón de eclisa fracturado. Fuente: JST, 2021
