Informe Preliminar de Seguridad Operacional

Descarrilamiento en División Rauch

Ferrosur Roca S.A.

Informe Preliminar 68030080/21

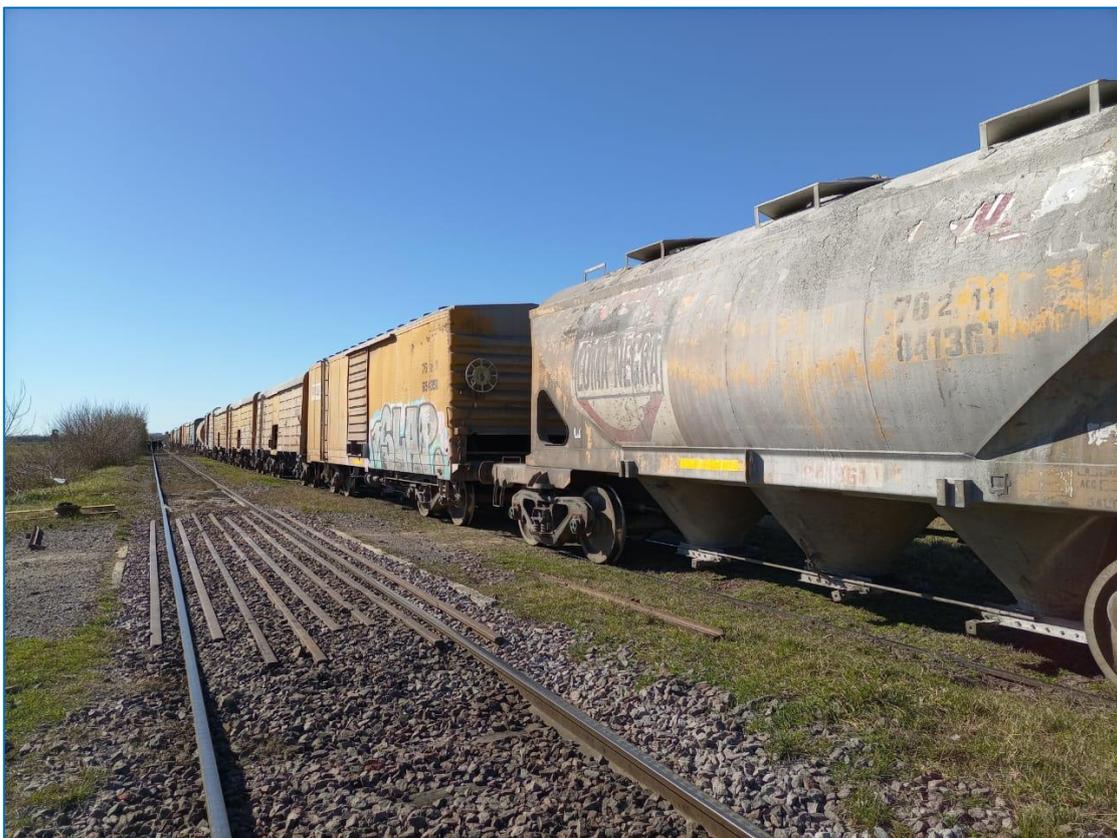
El 28 de agosto 2021, el tren N°322/209 partió de la estación Tandil con destino a la estación Las Flores, en la provincia de Buenos Aires. A las 08:45, cuando circulaba por la División Rauch, el tren sufrió el descarrilamiento de 11 vagones cargados con filler calcáreo en el km 181,5, sin que se produjera invasión de gálibo de la vía paralela perteneciente a la División Monte.

Figura 1. Vista General del suceso. Fuente: Archivo JST

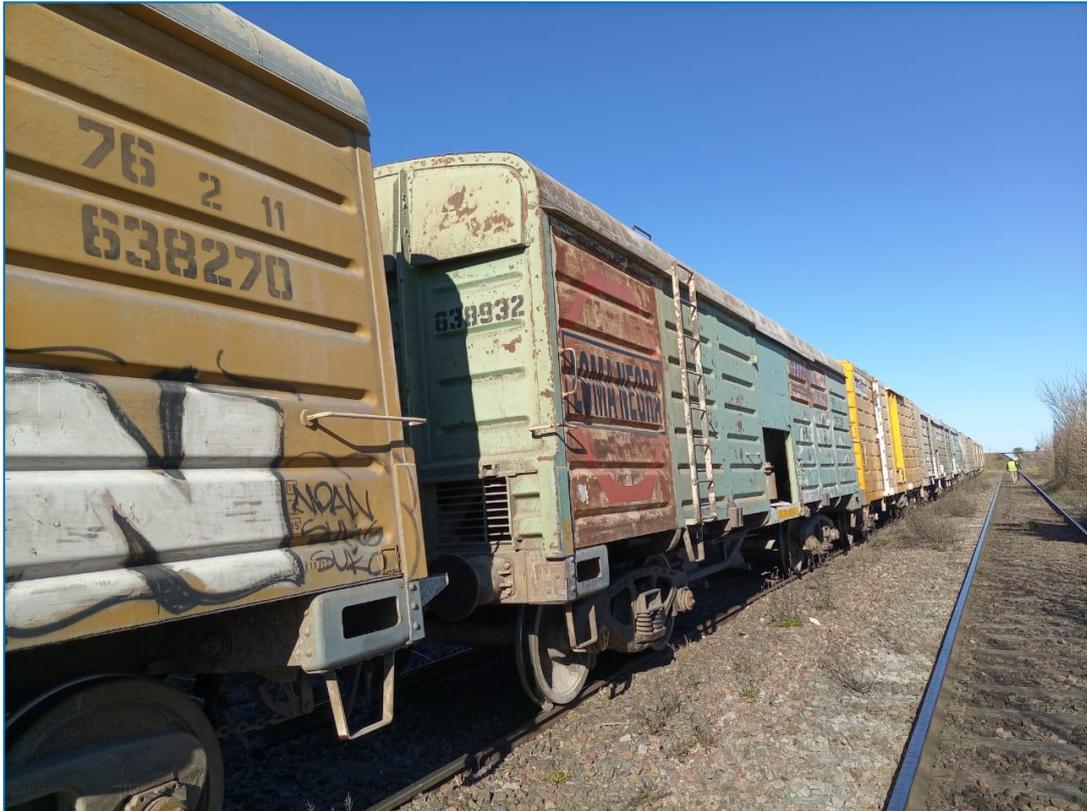
Durante el relevamiento se observó la apertura de trocha y la desvinculación de los rieles de las fijaciones que los sostienen, afectando la superestructura de vía. Los 11 vagones

afectados por el descarrilamiento se encontraban ubicados sobre los patines de los rieles, sin invadir el gálibo de la vía contigua.

Figura 2. Vista de los vagones ya encarrilados y a la derecha la vía correspondiente a la División Monte.

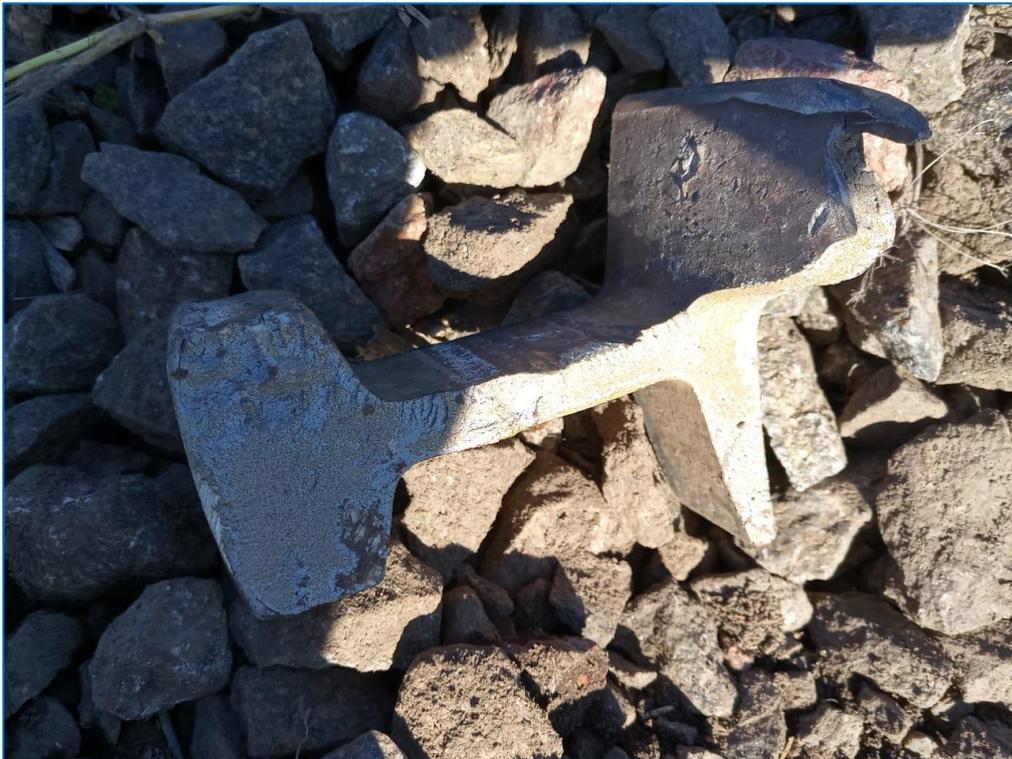
Se registró la apertura de trocha a partir del vagón 639421, y el descalce de los rieles de sus fijaciones, a la altura de los vagones 841122 y 462440. El suceso afectó un total aproximado de 135 metros de superestructura de vía.

Figura 6. Pieza de un riel partido. Fuente: Archivo JST

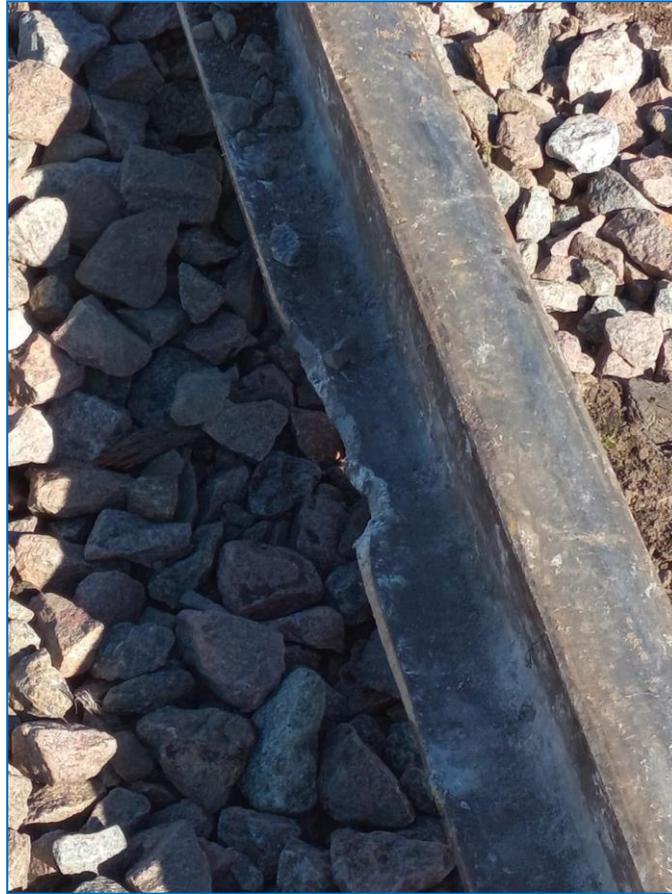
Figura 7. Marcas sobre el patín del riel a la altura del descarrilamiento. Fuente: Archivo JST

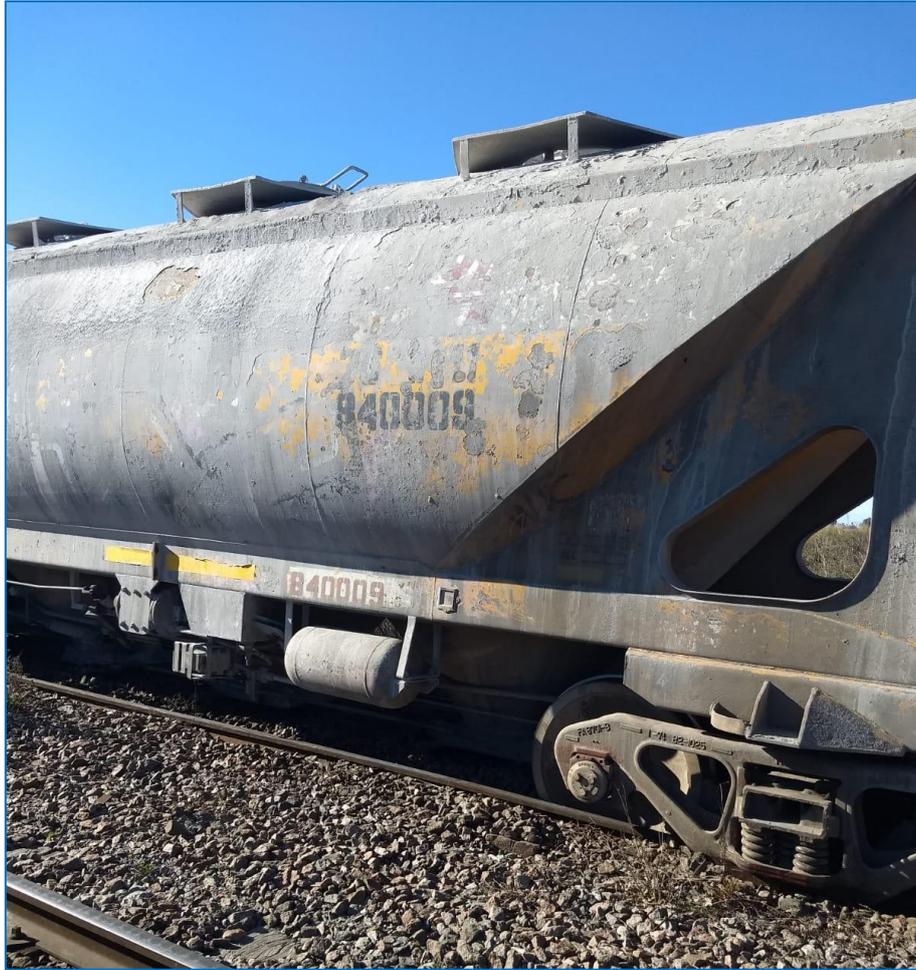
Figura 8. Vagón N° 840009 descarrilado. Fuente: Archivo JST
