INFORME BÁSICO (U)

FORMULARIO N° 3

ID	TIPO	FECHA	HORA	HORA UTC
EX-2021-74915341- -APN-JST#MTR	ACCIDENTE	11/08/2021	19:30	22:30

Lugar	CERCANÍAS EMPALME RUFINO			
Localidad	VENADO TUERTO			
Provincia	SANTA FE			
Operadora / Línea	TRENES ARGENTINOS C		SAN MARTIN	
Ubicación en el ramal	Km		Palo	
	81,300			
Coordenadas geográficas	S [GMS]		W [GMS]	
	33° 48' 23,42" S		62° 02' 11,48" W

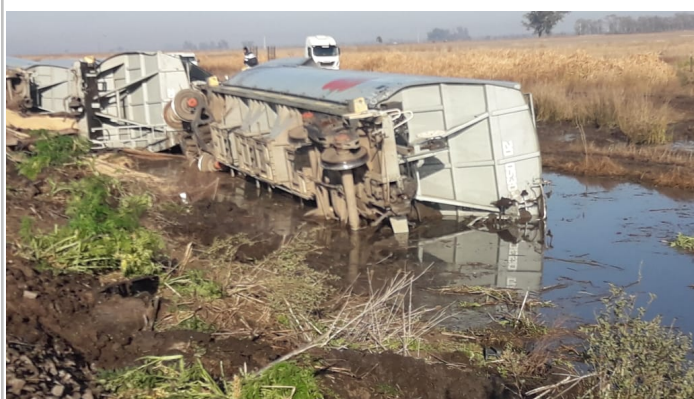
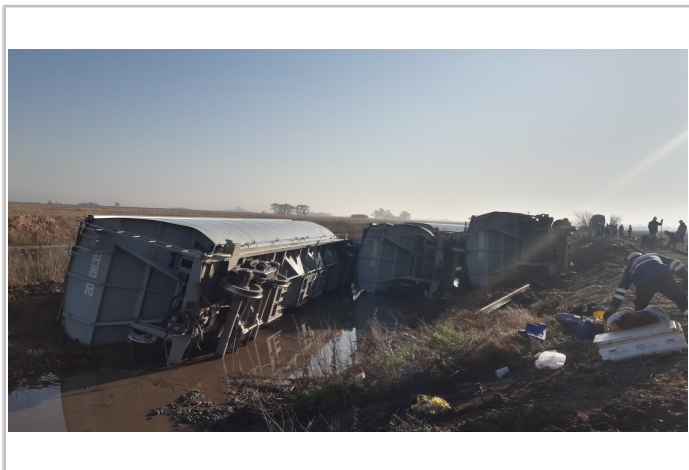
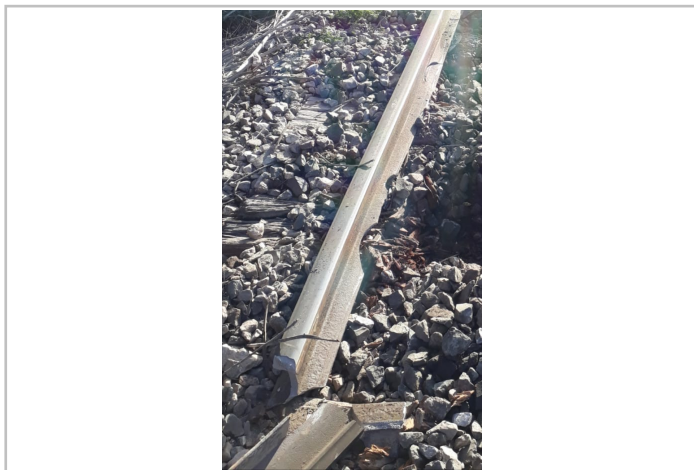
FOTOGRAFIA DEL SUCESO

A las 19:30 del día 11 de Agosto, se produce el descarrilo del tren N° Q64. De los 60 vagones transportados, 8 descarrilaron, fueron encarrilados 2, quedando en el lugar 6 volcados a la espera de recuperar la carga y ser trasladados para ser reparados.

En el lugar se hizo presente personal de la JST el día 12/8/2021 y se procedió al relevo del suceso. Personal de vía y obra se encontraba trabajando para dejar vía expedita. Algunos vagones fueron tumbados para poder despejar la traza y posteriormente recuperar la carga.
