INFORME BÁSICO (U)

FORMULARIO OPERATIVO Nº 5

ID	TIPO	FECHA	HORA	HORA UTC
EX-2021-82973967-APN-JST#MTR	ACCIDENTE	04/09/2021	04:19	07:19

Lugar	Playa de maniobra de Estación Pilar		
Localidad	Pilar		
Provincia	BUENOS AIRES		
Operadora / Línea	SOFSE	San Martín	
Ubicación en el ramal	Km	Palo	
	55,400	-	
Coordenadas geográficas	S [GMS]	W [GMS]	
	34° 28' 6"	58° 54' 34"

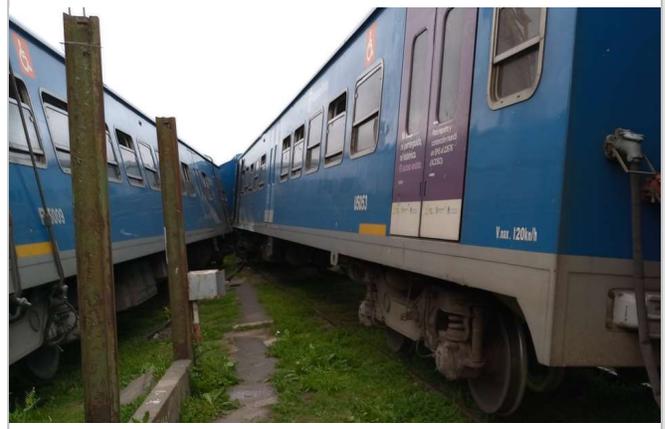
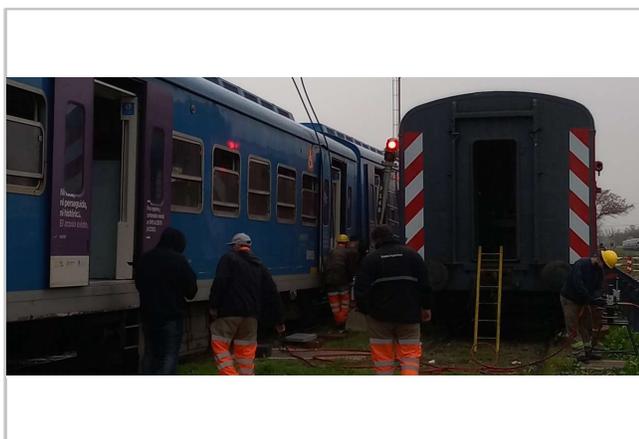
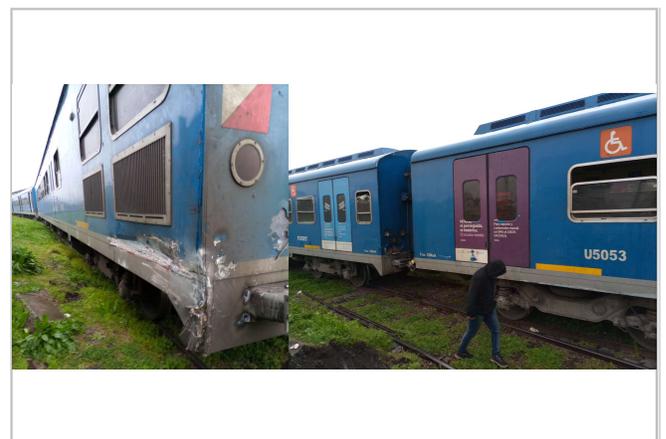
FOTOGRAFIA DEL SUCESO

Durante el retroceso de la formación N° 1 por vía 5ta, se produjo el choque lateral con la formación N° 13 detenida en vía 4ta, a la altura del aparato de vía n°29, con posterior descarrilamiento de ambas formaciones.

Vía 3ra quedó fuera de servicio por ocupación de gálibo de señal 14B inclinada por impacto con coche U5053 de formación n° 13 de vía 4ta.

Las fotografías tomadas corresponden a estados anterior y posterior al encarrilamiento de las formaciones afectadas al suceso.
