INFORME DE SEGURIDAD OPERACIONAL DE SUCESO FERROVIARIO

Choque de formaciones en la estación Pilar

Línea San Martín

4 de septiembre de 2021

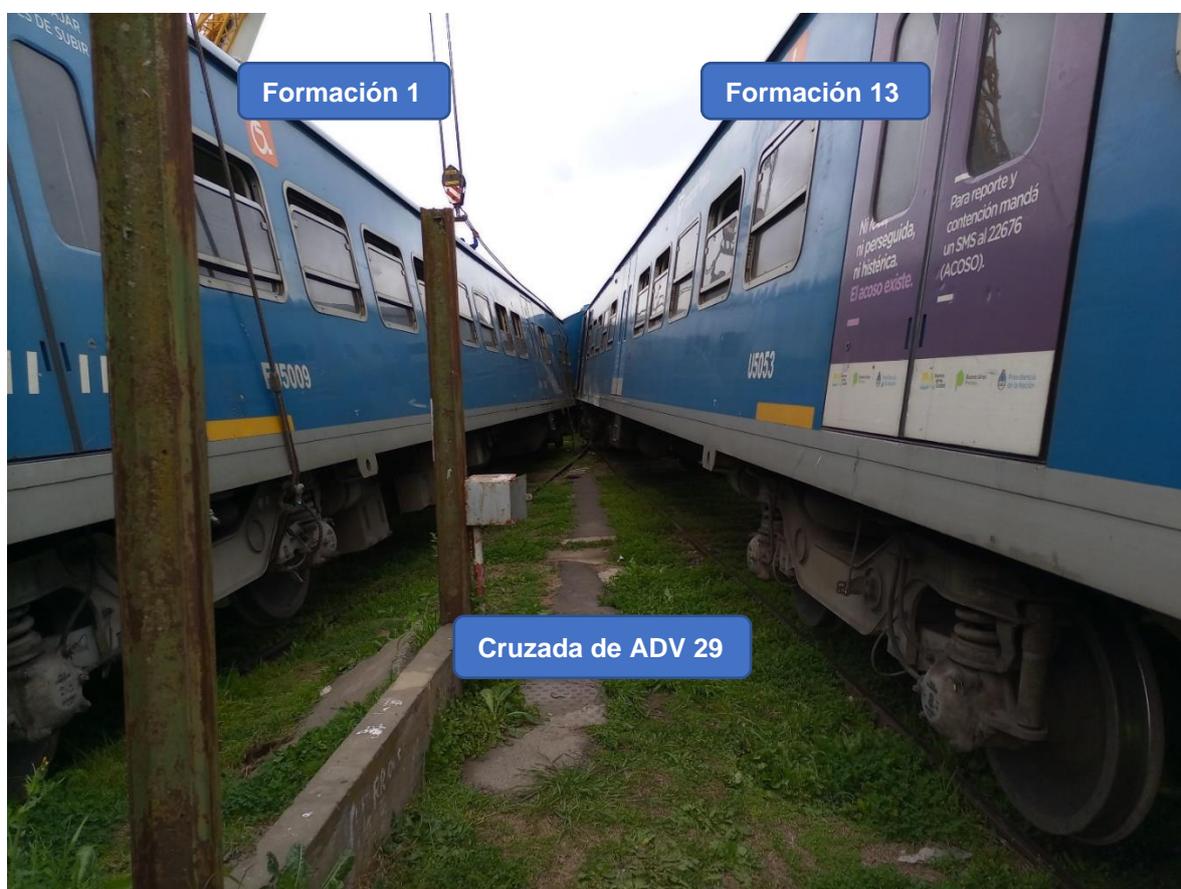
El 4 de septiembre de 2021, las formaciones 1 y 13, operadas por la empresa SOFSE, se encontraban estacionadas en la playa de maniobras de la estación Pilar de la Línea San Martín, en el partido homónimo, provincia de Buenos Aires. A las 3:55, aún de noche, la formación 1, remolcada por la locomotora SDD7 B968, chocó con la formación 13 que se encontraba detenida y acoplada a la locomotora SDD7 B966. El accidente se produjo mientras la formación 1 realizaba la operación de retroceso. A raíz del impacto, descarrilaron dos coches -uno de cada formación- a la altura de la cruzada del aparato de vía 29.

Figura 1. Cruzada del ADV 29 donde se produjo el choque de las formaciones 1 y 13 en la estación Pilar. Fuente: JST, 2021

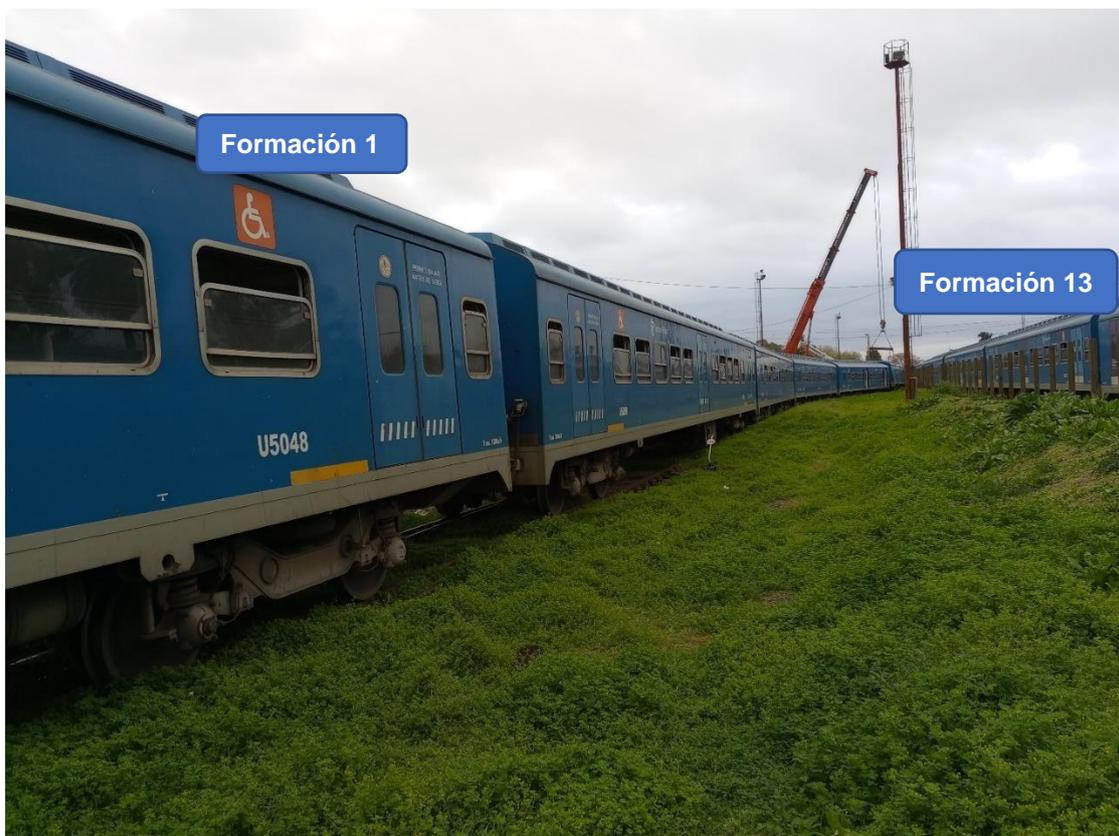
Durante el relevamiento de campo se observó que el terreno de la playa de maniobras presenta algunas irregularidades. Estas no son apreciables fácilmente, ya que el suelo se encuentra cubierto por vegetación abundante.

Figura 2. Topografía de la playa de maniobras de la estación Pilar con las formaciones 1 y 13 en posición final. Fuente: JST, 2021

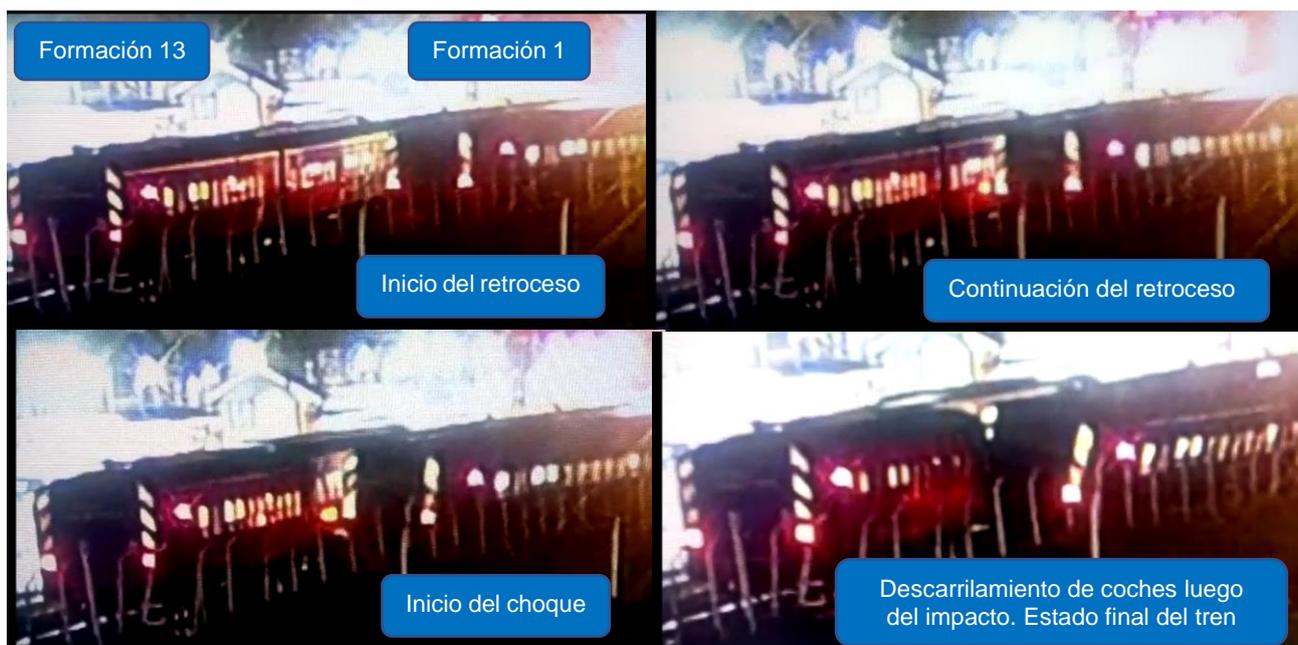
El accidente se produjo en la zona de cruce entre las vías 4 y 5. La formación 1, que se encontraba previamente estacionada en la vía 5 (vía obrador), al iniciar la maniobra de retroceso impactó con la formación 13 que estaba detenida en la vía 4.

Figura 6. Secuencia del choque desde el inicio del retroceso de la formación 1 hasta su estado final. Fuente: registro de SOFSE y anotaciones JST, 2021

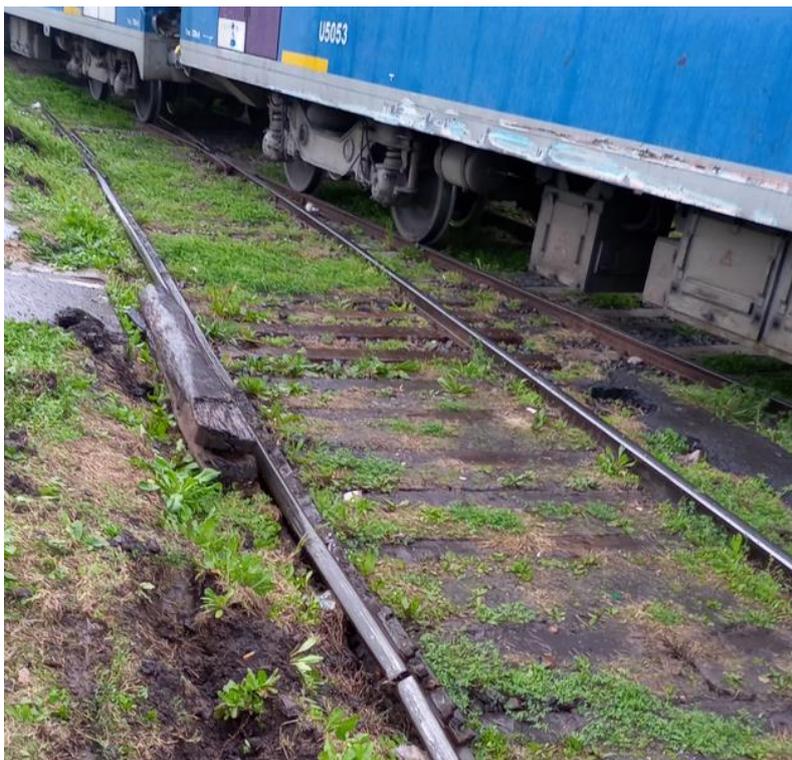
A consecuencia del choque, se produjo el vuelco del riel de la vía 5, opuesto a la cruzada del ADV 29.

Figura 8. Vuelco del riel opuesto al choque. Fuente: JST, 2021

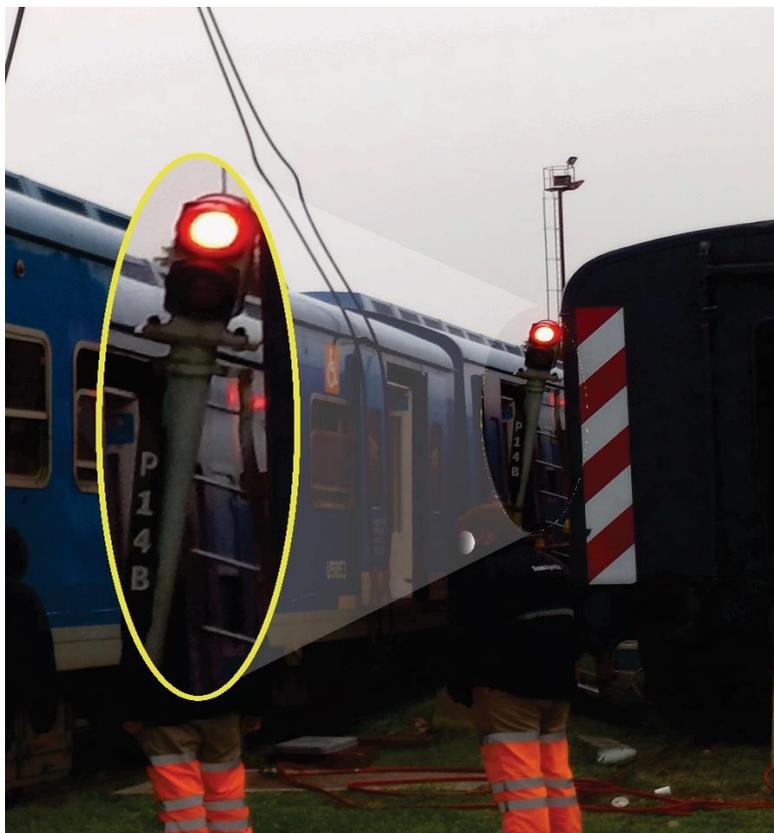
El suceso derivó en el cierre de la vía 3, ya que su gálibo quedó invadido por el choque de las formaciones y el desplazamiento de la señal P14B. Asimismo, se vio afectada la disponibilidad del material rodante para efectuar servicios.

A su vez, se produjo el desplazamiento e inclinación de la base de la señal P14B hacia la vía 3, lo cual provocó la invasión de su gálibo.

Figura 9. Inclinación de la señal P14B. Fuente: JST, 2021

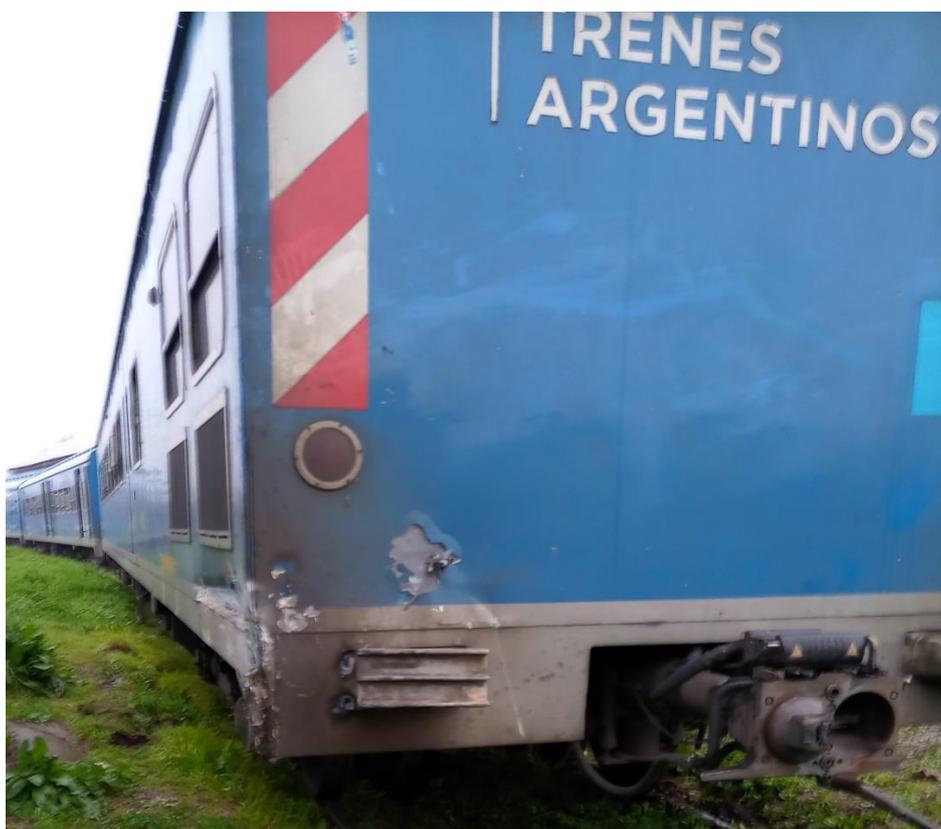
Con respecto a la formación 1, el único coche que sufrió daños fue el FU500 (coche de cola). Se registró el vértice trasero izquierdo de la carrocería con rayas y hundimientos y el dispositivo antiacaballamiento levemente doblado por el contacto con el coche FU5017 de la formación 13.

Figura 10. Daños en coche FU5009 de la formación 1 ubicada en la vía 5. Fuente: JST, 2021

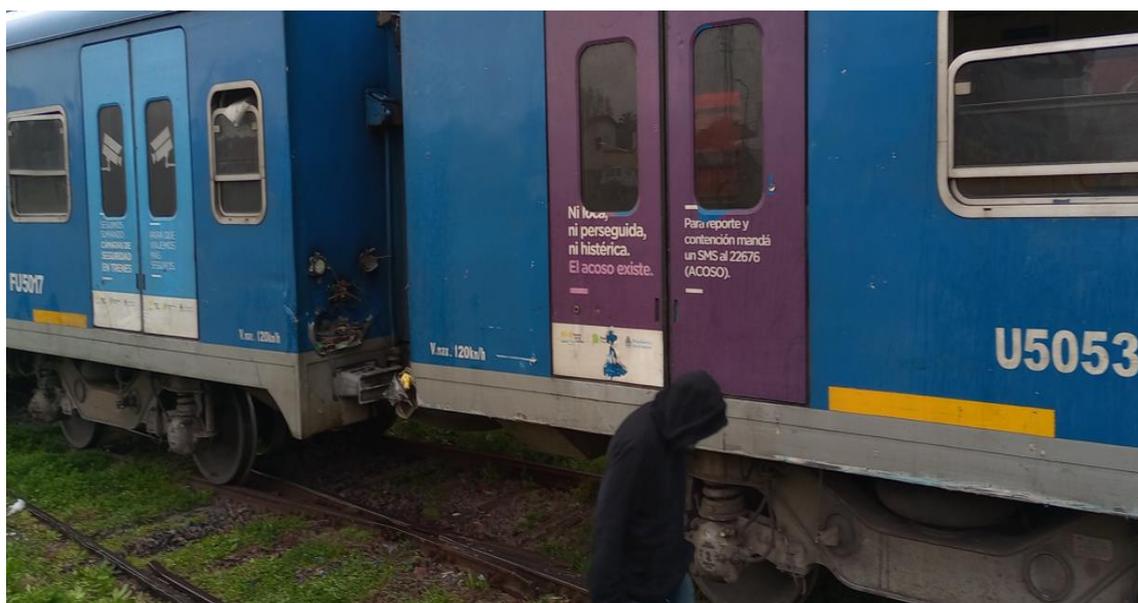
De la formación 13 se vieron afectados los últimos dos coches. El coche U5053 registró daños en el lateral derecho, con marcas provocadas por el coche FU5009 de la formación 1. En el coche FU5017 se observó el hundimiento de la parte frontal derecha de la carrocería.

Figura 11. Daños provocados en los coches de la formación 13. Fuente: JST, 2021

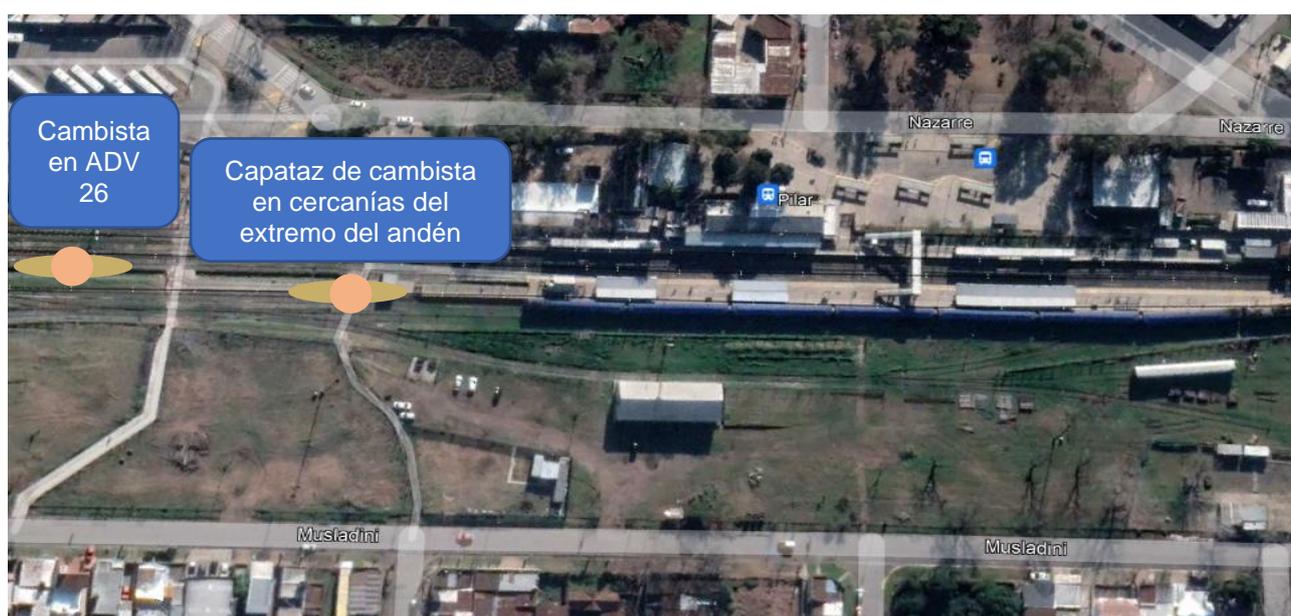
Durante el proceso se informó que el auxiliar de estación notificó de forma verbal la maniobra a realizarse al personal de conducción y al personal cambista. Mientras participaban en las operaciones, el capataz de cambista se habría ubicado en cercanías del extremo del andén y el cambista en la zona del ADV 26.

Figura 12. Ubicación aproximada del personal cambista. Fuente: Google Earth y anotaciones JST, 2021

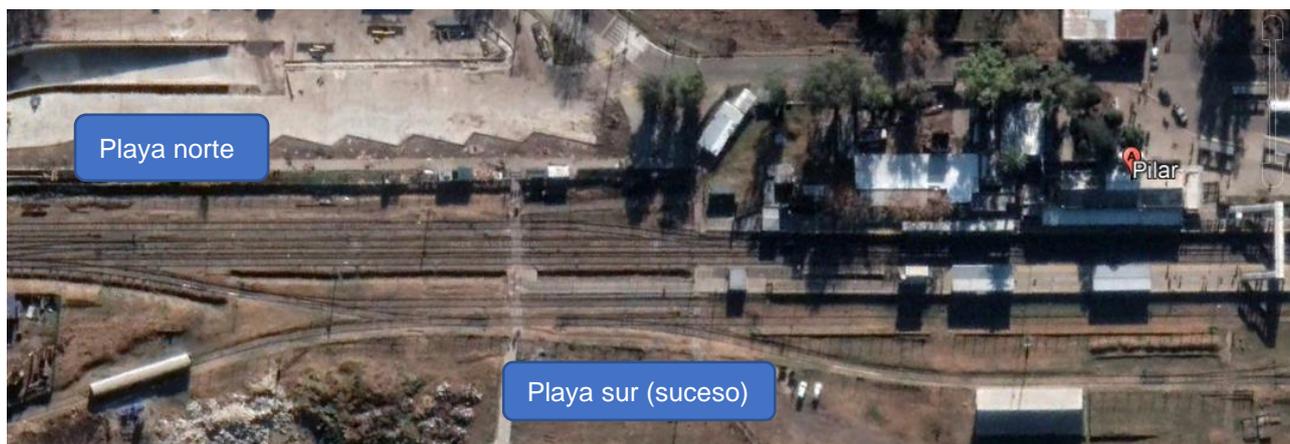
A su vez, el personal entrevistado manifestó que la playa norte de la estación Pilar suele ser utilizada para el estacionamiento de las formaciones. Sin embargo, el día del accidente no fue posible disponer de la misma, ya que la playa estaba ocupada por el tren “museo itinerante”. Sin embargo, no se considera a este factor como determinante para la ocurrencia del suceso.

Figura 14. Disposición de las playas en la estación Pilar. Fuente: Google Earth y anotaciones JST, 2021

En las entrevistas también se manifestó que el terreno de la playa sur presenta condiciones desfavorables para la circulación a pie. Cuenta con zonas de pastizales, materiales ferroviarios esparcidos en el suelo e iluminación deficiente. La necesidad de atender las características del terreno para sortear obstáculos podría favorecer que el foco de atención del personal se desvíe hacia la conservación de su propia seguridad, en lugar de la realización de la tarea de maniobra.

- ✓ Mejorar la iluminación de la playa y mantenerla despejada de todo obstáculo, a los efectos de favorecer la circulación a pie del personal.
