INFORME BÁSICO (U)

FORMULARIO OPERATIVO Nº 5

ID	TIPO	FECHA	HORA	HORA UTC
EX-2021-88392413- -APN-JST#MTR	ACCIDENTE	17/09/2021	18:13	21:13

Lugar	P.A.N. PUEYRREDON - HAEDO		
Localidad	MORON		
Provincia	BUENOS AIRES		
Operadora / Línea	SOFSE	FFCC SARMIENTO	
Ubicación en el ramal	Km	Palo	
	19	PALO 5	
Coordenadas geográficas	S [GMS]	W [GMS]	
	34° 38' 48"	58° 36' 33"

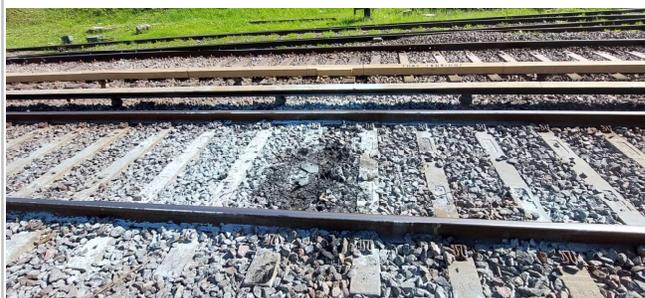
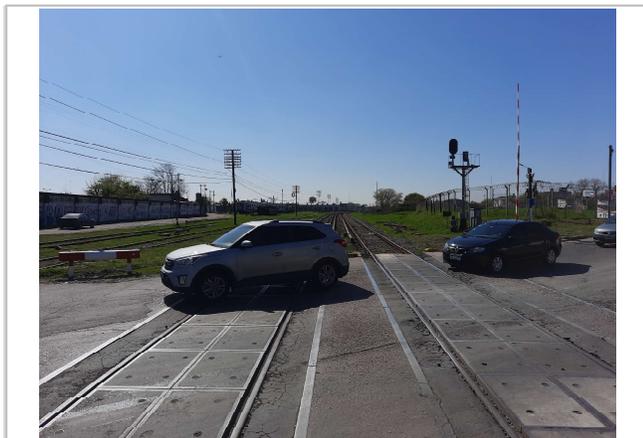
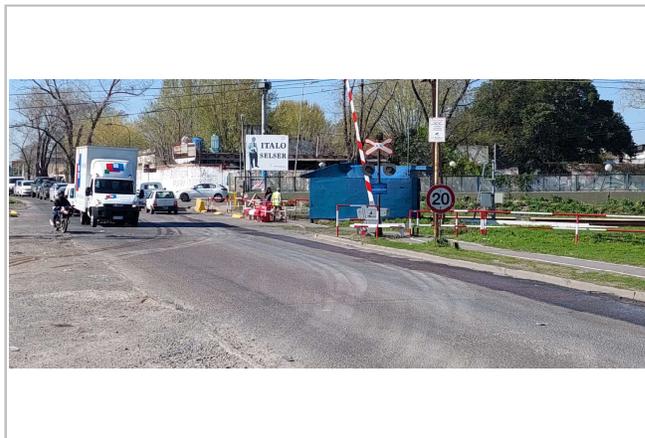
FOTOGRAFIA DEL SUCESO

En la colisión y posterior arrastre del vehículo, el mismo se incendió y por consecuencia la parte exterior de la cabina sentido Moreno también fue afectada.

Por el principio de incendio en la cabina del tren 3349, Chapa 05, se procedió a la evacuación de los pasajeros. Tanto personal ferroviario como pasajeros salieron por sus propios medios, no registrándose lesionados ni accidentados. Intervinieron bomberos para sofocar el incendio producido en la cabina, y peritos. Posteriormente se retiró el cuerpo del lugar. El servicio se prestó con demoras y cancelaciones, otorgándose vía expedita a las 20:47.
