Informe Preliminar de Seguridad Operacional

Choque de trenes en el desvío de Aldao

Operadora Nuevo Central Argentino S.A.

22 de septiembre de 2021

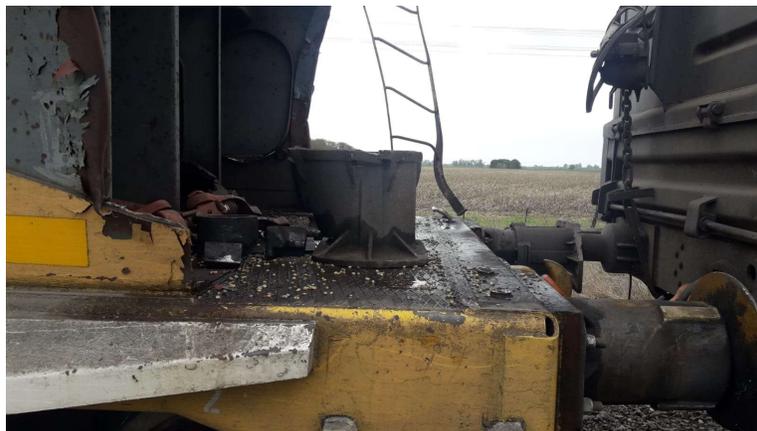
Se observaron daños en elementos de tracción y choque y en el accionamiento del freno mecánico de los vagones N°809491 y N°604504 del tren N° 110/407.

Figura 1. Daños en elementos de tracción y choque de uno de los vagones involucrados en el accidente.

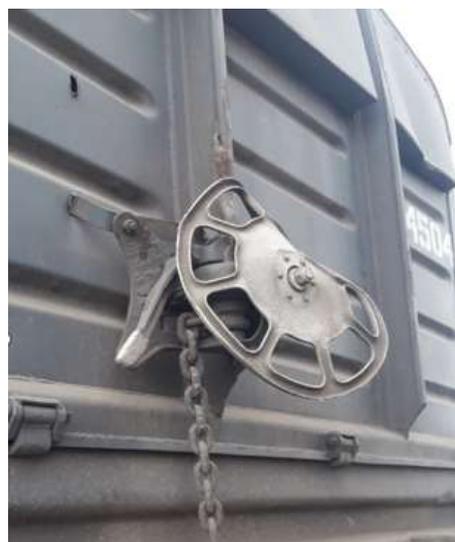
Figura 2. Daños en el accionamiento del freno de uno de los vagones involucrados en el accidente. Fuente:
