INFORME PRELIMINAR DE SUCESO FERROVIARIO

Título: Descarrilamiento de tren de carga en Río Cuarto

Tren y operadora: tren 110/496, locomotora 8281. Nuevo Central Argentino SA

Fecha y hora: 28 de octubre de 2021, 08:00 (hora local)

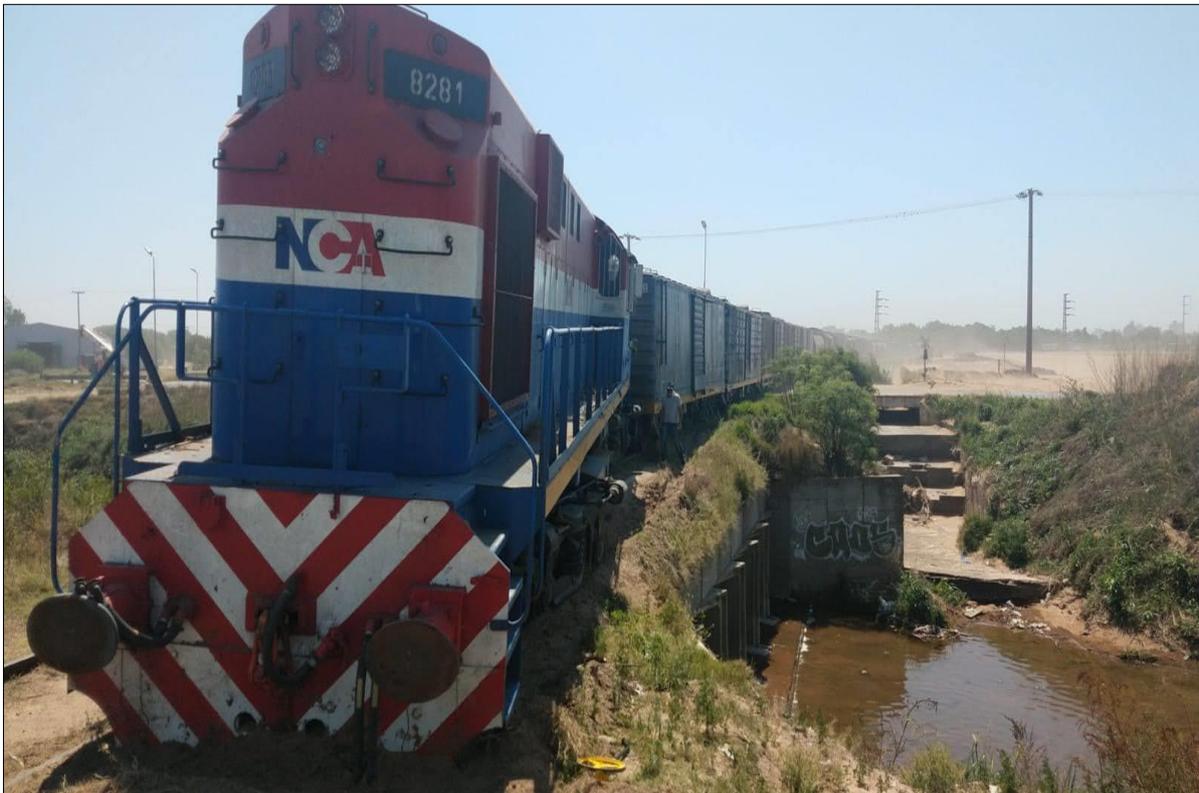
El 28 de octubre de 2021, el tren de carga 110/496, operado por NCA SA, circulaba en sentido descendente por la División Carlota, en cercanías de la estación Río Cuarto, ubicada en la ciudad homónima, provincia de Córdoba. A las 08:00 aproximadamente, la locomotora ALCO RSD-16, que remolcaba la formación conformada por 30 vagones vacíos, sufrió el descarrilamiento de su primer bogie al término del paso a nivel de la Ruta Nacional 8, metros antes de una alcantarilla ferroviaria.

Figura 1. Tren 110/496 descarrilado sobre una alcantarilla ferroviaria. Fuente: JST, 2021

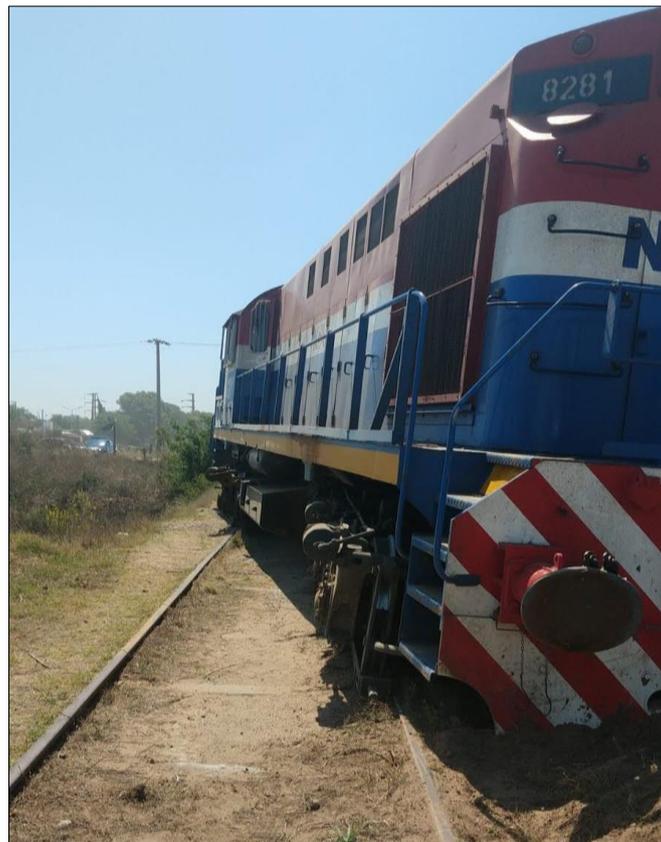
La locomotora 8281 del tren 110/496 sufrió el descarrilamiento de su primer bogie cuando terminó de cruzar el PAN de la RN 8, a pocos metros de una alcantarilla ferroviaria de hormigón armado. El bogie descarriló hacia el lado izquierdo de la vía en el sentido de la marcha y sus ruedas del lado derecho se desplazaron hasta el interior del riel del lado izquierdo. Se pudo apreciar que el miriñaque de la locomotora desplazó y acumuló la tierra que se encontraba en el costado de la vía. El resto de los vehículos que conformaban el tren no se vieron afectados por el descarrilamiento.

Figura 2. Ruedas del lado derecho de la locomotora en sentido de la marcha del tren en contacto con el interior del riel izquierdo. Fuente: JST, 2021

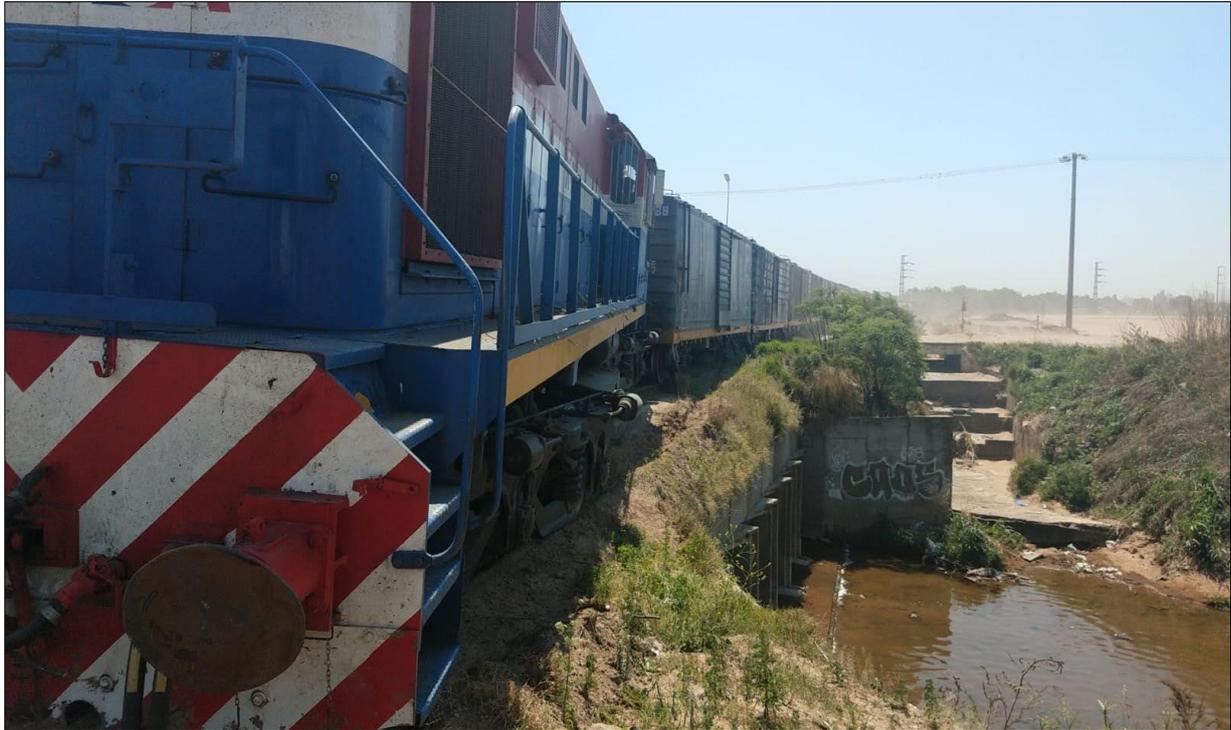
Figura 3. Locomotora sobre el borde de la alcantarilla. Fuente: JST, 2021
