INFORME PROVISIONAL DE SUCESO FERROVIARIO

Descarrilamiento de tren de carga en Chichinales

Tren 401, locomotora 9011

Localidad de Chichinales, provincia de Río Negro

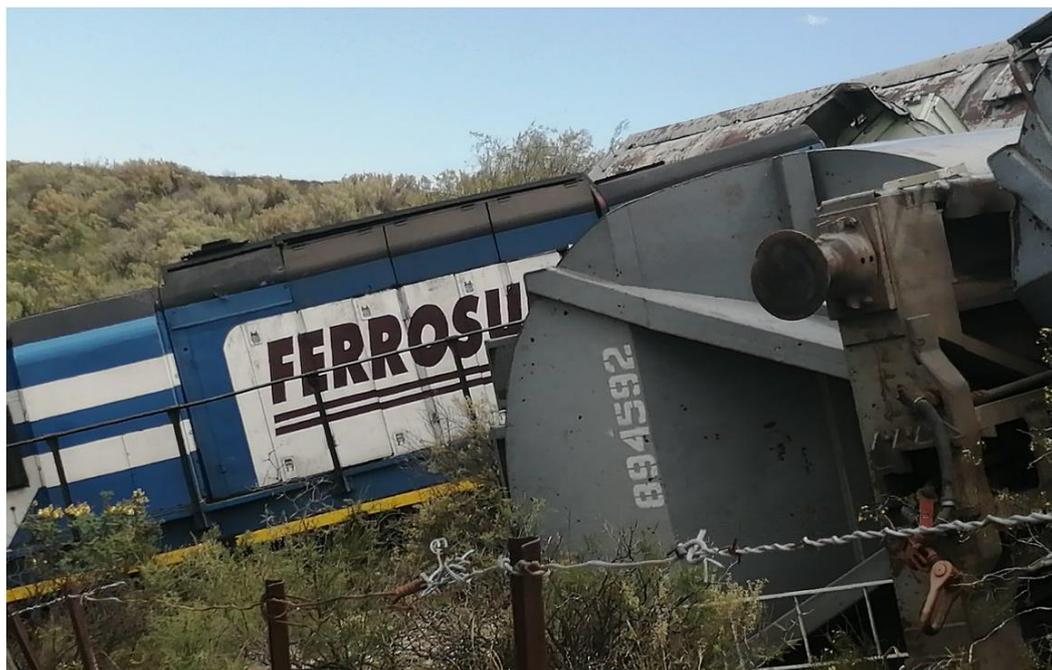
Figura 2. Locomotora y vagón 894592 descarrilados. Fuente: JST, 2021

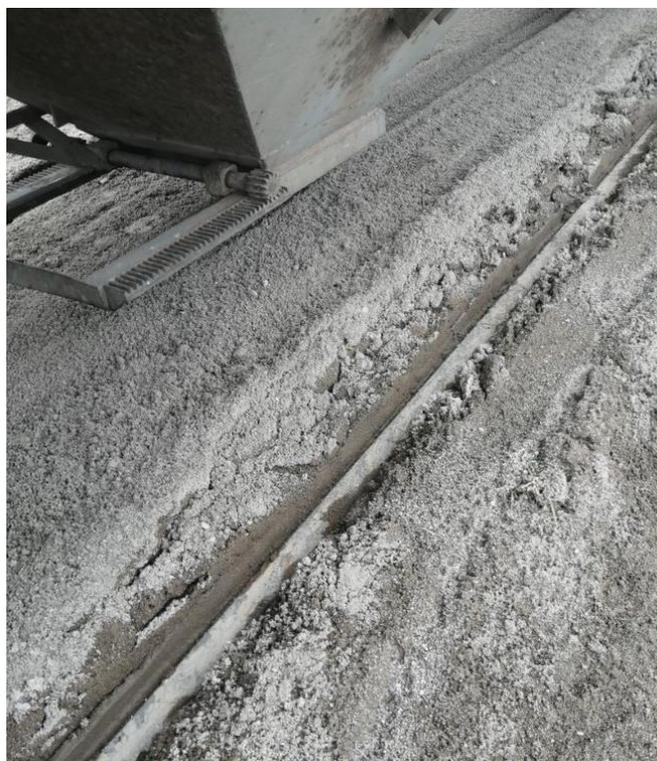
En el lugar del suceso se observó arena acumulada sobre la vía, y en algunos tramos, arena desplazada en forma de alud hacia el río que corre de forma paralela a la vía, siguiendo la pendiente natural del terreno. Además, se registró la presencia de vegetación sobre la traza ferroviaria.

Figura 3. Vía cubierta por sedimentos. Fuente: JST, 2021

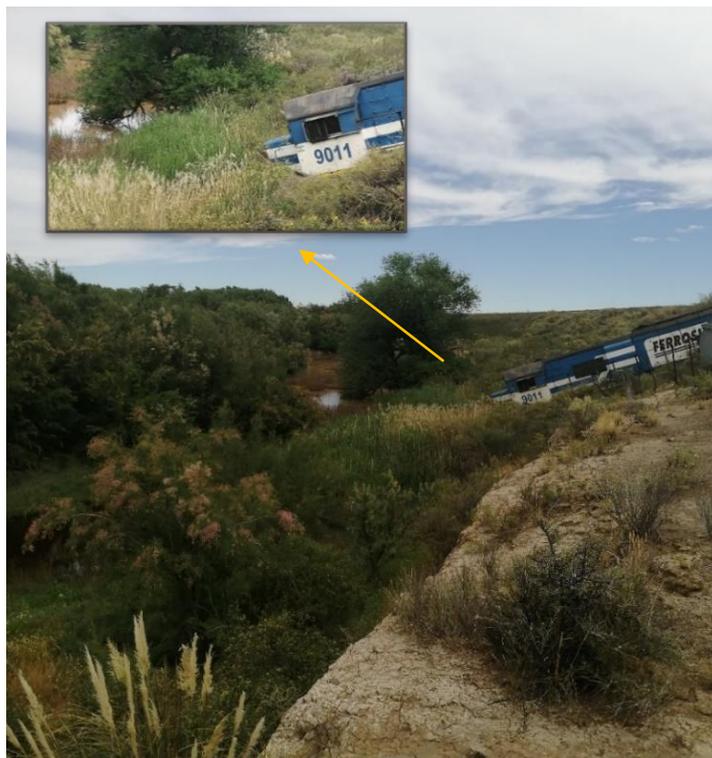
Durante el relevamiento de campo se observaron 8 vagones descarrilados, de los cuales 6 volcaron sobre el margen lateral de la vía. A su vez, se registraron daños de importancia en la locomotora descarrilada. Esta quedó ubicada a escasos metros del Río Negro, como se ilustra en la Figura 5.

Figura 5. Locomotora 9011 a escasos metros del Río Negro. Fuente: JST, 2021

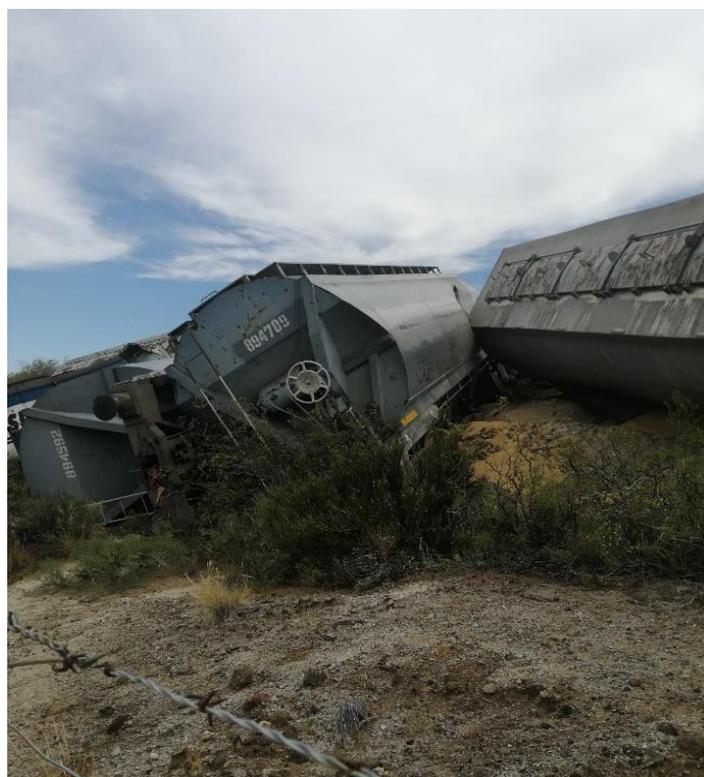
Los primeros vagones del tren volcaron y quedaron atravesados sobre la vía, como se observa en la Figura 6.

Figura 6. Vagones 894592, 894709, 894451 volcados. Fuente: JST, 2021

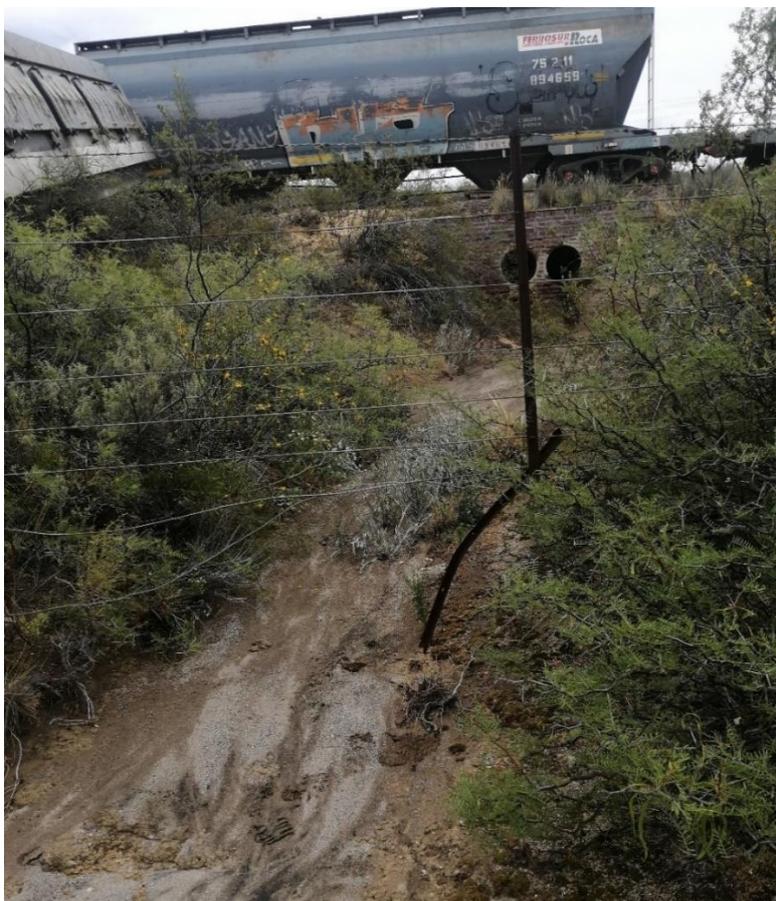
En dicho sitio del terraplén atraviesan cañerías de desagüe con pendiente al Río Negro, como se observa en la Figura 7.

Figura 7. Vagón 894659 (posición 7) sobre desagüe. Fuente: JST, 2021

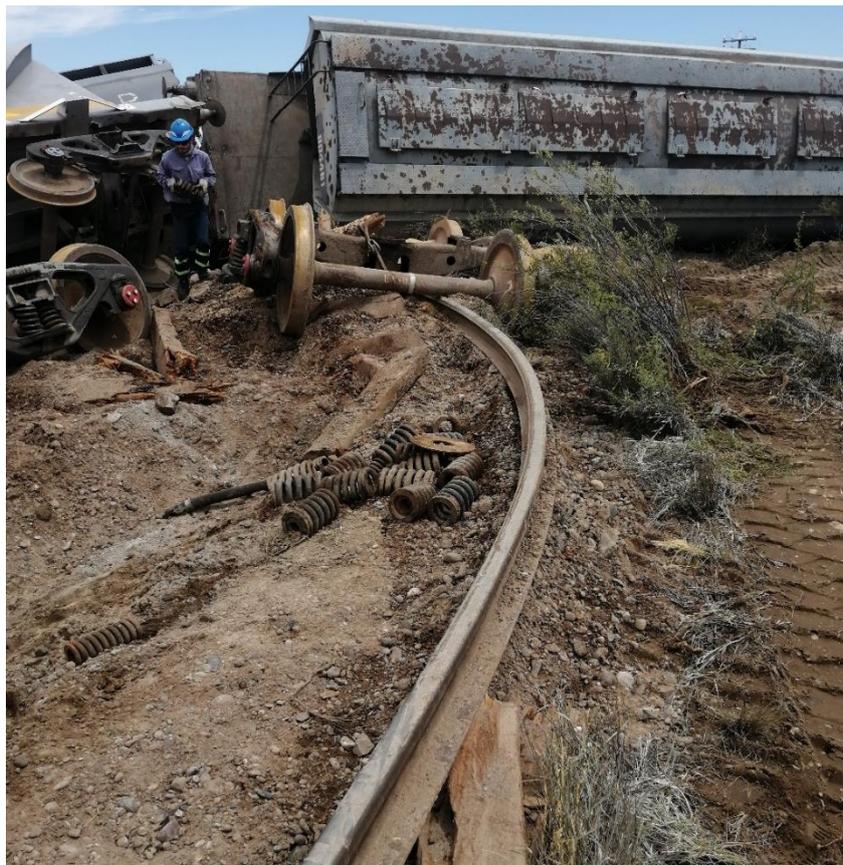
Como consecuencia del descarrilamiento, se produjeron daños en la vía, tales como desplazamiento, torcedura de riel, cortes en uniones, daños y desplazamiento de durmientes y daños en fijaciones.

Figura 8. Daños en la superestructura. Fuente: JST, 2021

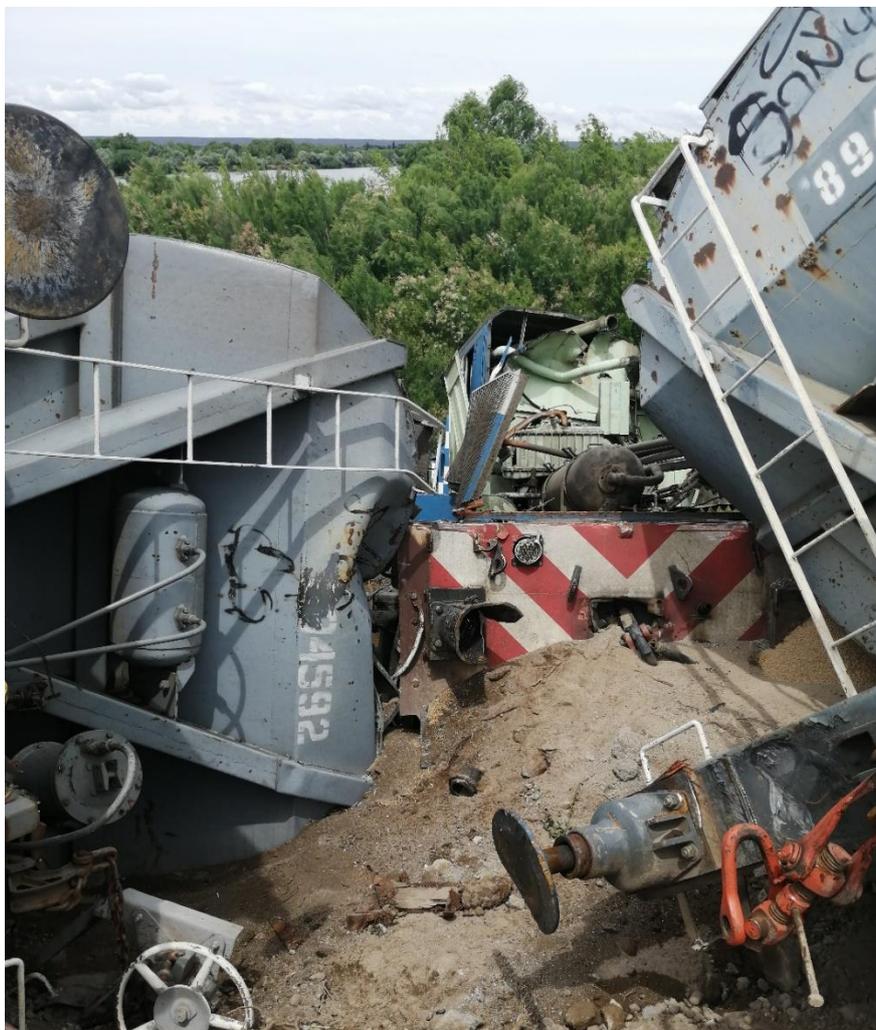
La locomotora 9011 sufrió daños de importancia luego del descarrilamiento. Se observó el desprendimiento de parte de su carrocería y componentes, producto del impacto con los primeros vagones del tren.

Figura 9. Locomotora con daños graves. Fuente: investigadores JST, 2021

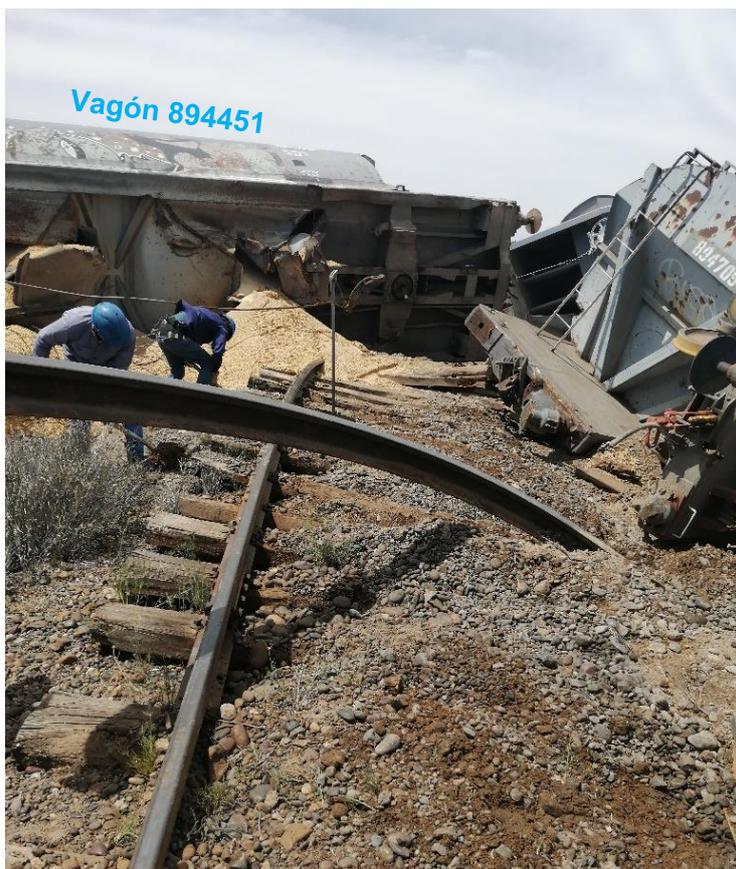
Algunos vagones presentaron daños en su tolva y pérdida de carga. También se observaron bogies desprendidos.

Figura 10. Vagón 894451 con pérdida de carga y desprendimiento de bogie. Fuente: JST, 2021

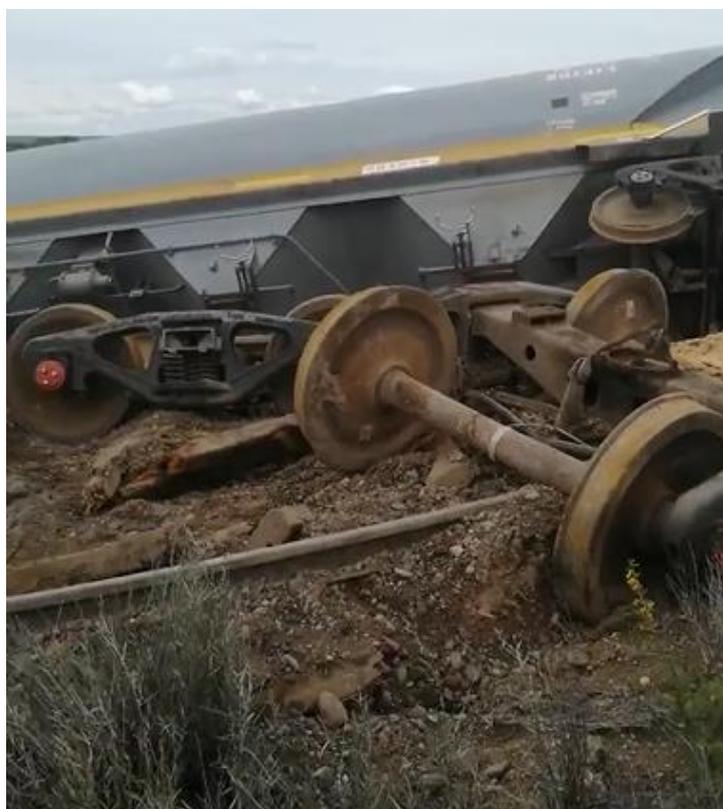
Figura 11. Vagón 901314 volcado y con un bogie desprendido. Fuente: JST, 2021
