# Recomendación de Seguridad Operacional

Choque de trenes en cercanías de estación Palermo

Tren 3894 - locomotora A901 y tren 3027 - locomotora B952

13 de noviembre de 2021

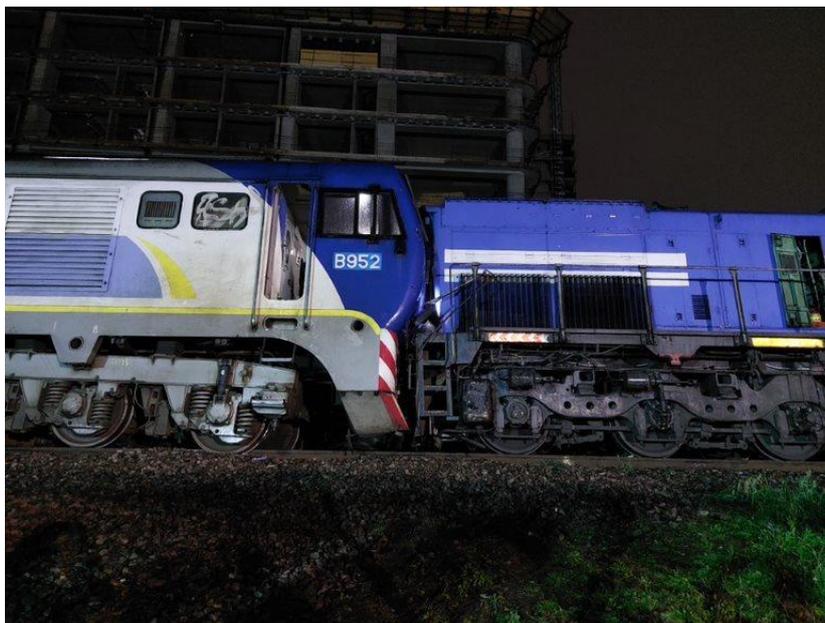
El 13 de noviembre de 2021, el tren de pasajeros número 3894, conformado por la locomotora A901 y 7 coches con pasajeros a bordo; partió a las 21:34 horas de la estación Palermo, CABA, con destino a la estación Retiro, en la misma ciudad. Luego de abandonar la plataforma de la estación, a las 21:36 horas aproximadamente, se detuvo por desperfectos técnicos que impidieron la continuidad de su marcha a la altura de la señal 55 (progresiva kilómetro 5,500). Alrededor de las 22:01 horas, estando el tren 3894 detenido, se produjo el choque de frente con el tren de auxilio 3027, compuesto por la locomotora B952.

Figura 1. Locomotoras B952 y A901 luego del choque. Fuente: investigadores JST
