Informe Provisional de Seguridad Operacional

Choque de trenes en cercanías de la estación Palermo

Línea San Martín

13 de noviembre de 2021

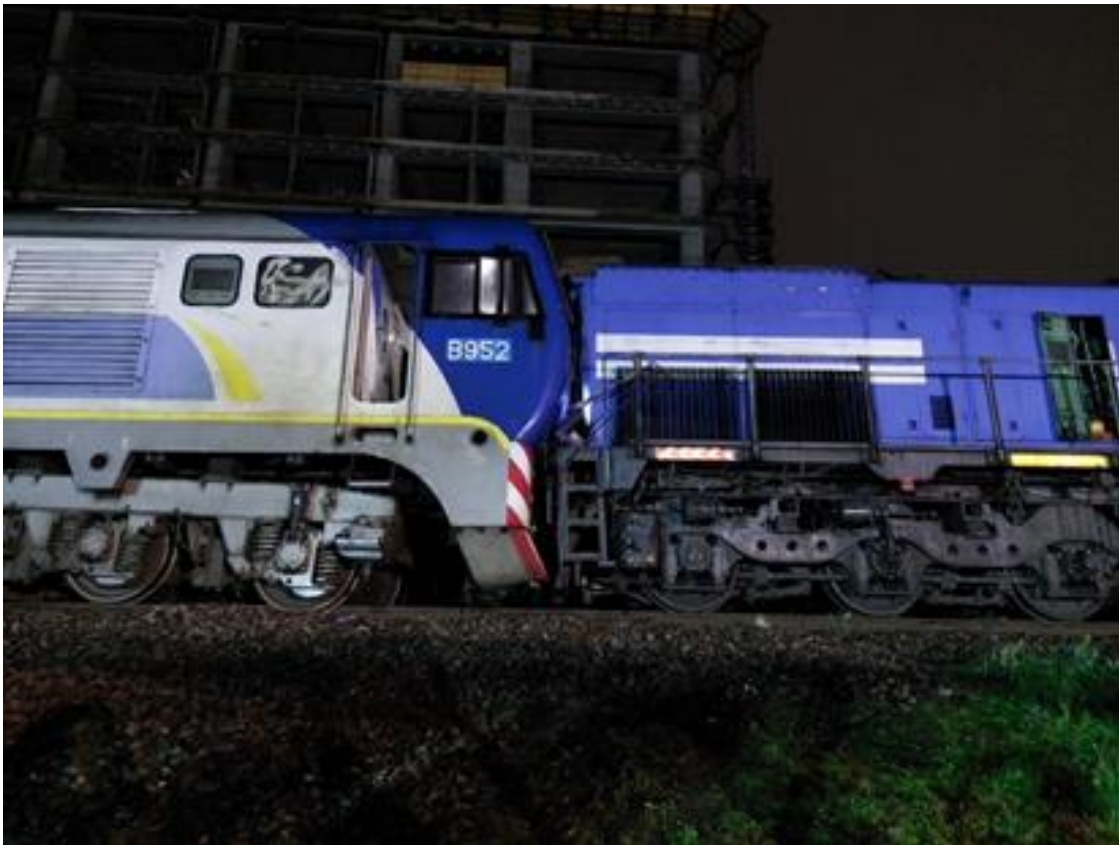
El 13 de noviembre de 2021, el tren 3894, conformado por la locomotora A901 y 7 coches con pasajeros a bordo, partió a las 21:34 de la estación Palermo con destino a la estación Retiro, ambas ubicadas en la Ciudad Autónoma de Buenos Aires. Luego de abandonar la plataforma de la estación, a las 21:36 aproximadamente, el tren se detuvo por desperfectos técnicos a la altura de la señal 55 (progresiva km 5,500). Alrededor de las 22:00, mientras el tren 3894 se encontraba detenido esperando auxilio, se produjo el choque de frente con el tren 3027, compuesto por la locomotora B952.

Figura 1. Locomotoras B952 y A901 impactadas en cercanías de la estación Palermo. Fuente: JST, 2021

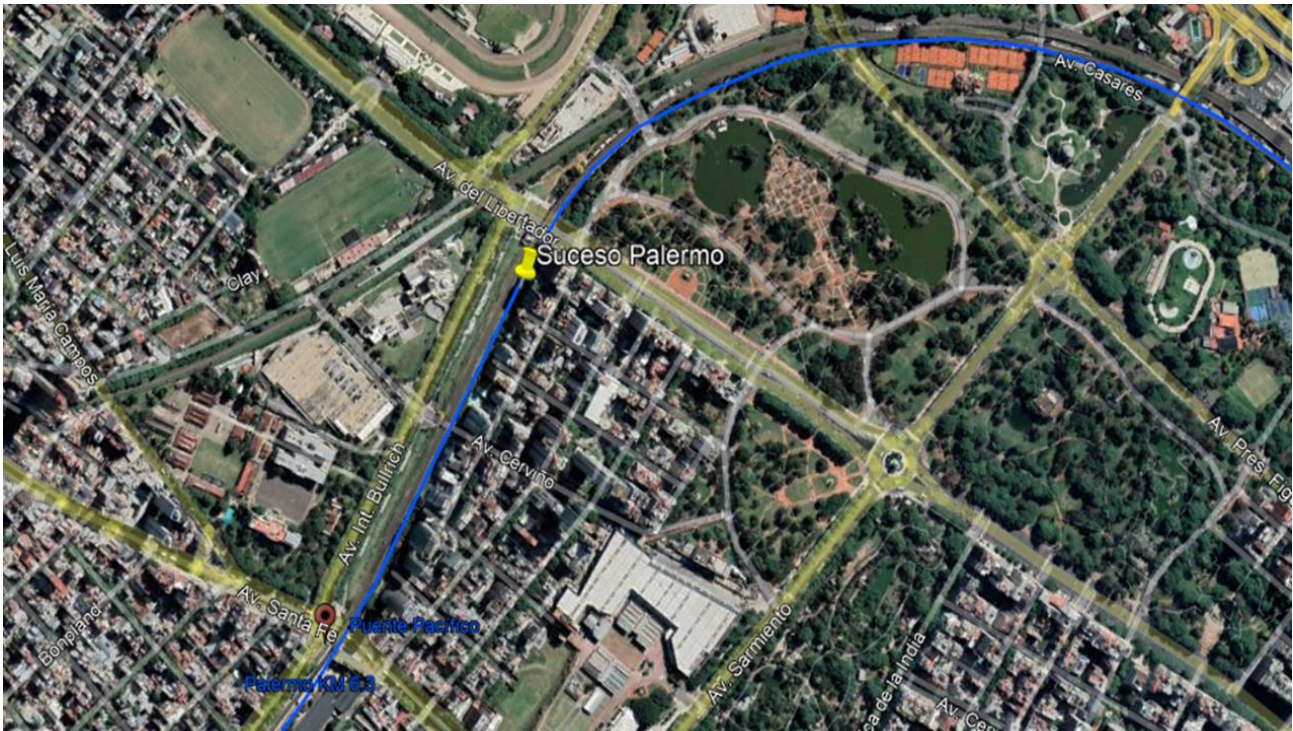
El choque se produjo a la salida de la curva ubicada a posteriori del cruce en bajo nivel de la Avenida del Libertador en sentido de la marcha del tren 3027, como se observa en la figura 2. La señal 55 donde se detuvo el tren 3894 por desperfectos técnicos se encuentra junto a la vía descendente y gobierna la circulación de trenes ascendentes.

Figura 2. Lugar del suceso. Fuente: Google Earth, anotaciones JST, 2022

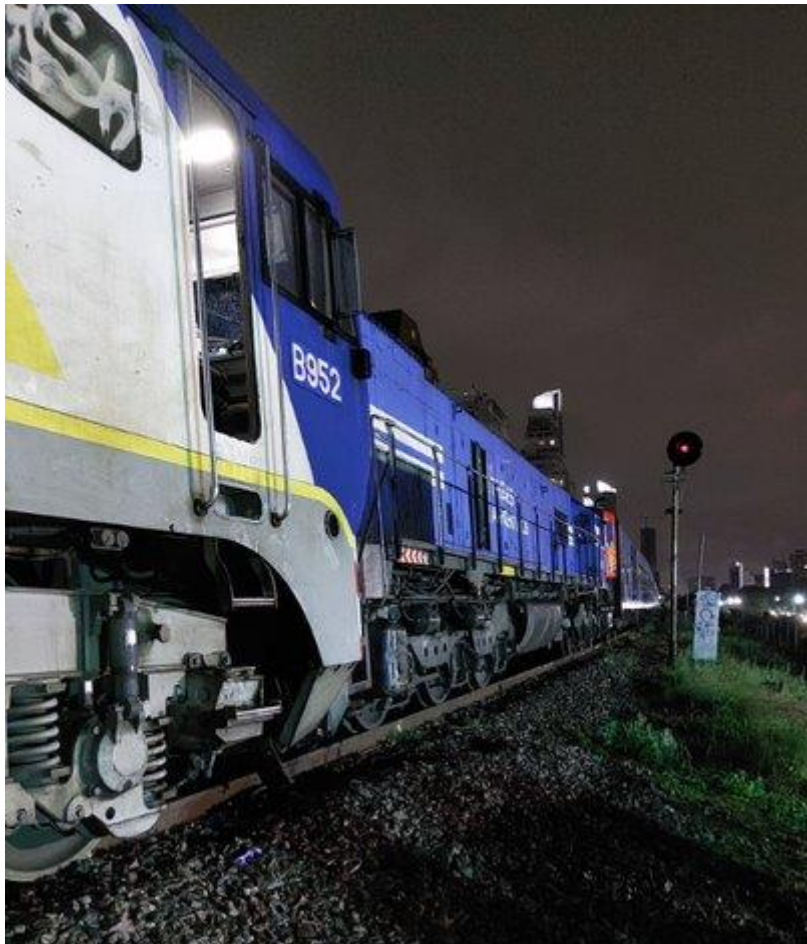
Cuando los investigadores de la JST arribaron al lugar del suceso se observaron ambas locomotoras colisionadas y dañadas sobre la vía descendente. La locomotora B952 se encontraba con el primer eje descarrilado.

Figura 3. Locomotoras B952 descarrilada a la altura de la señal 55. Fuente: JST, 2021

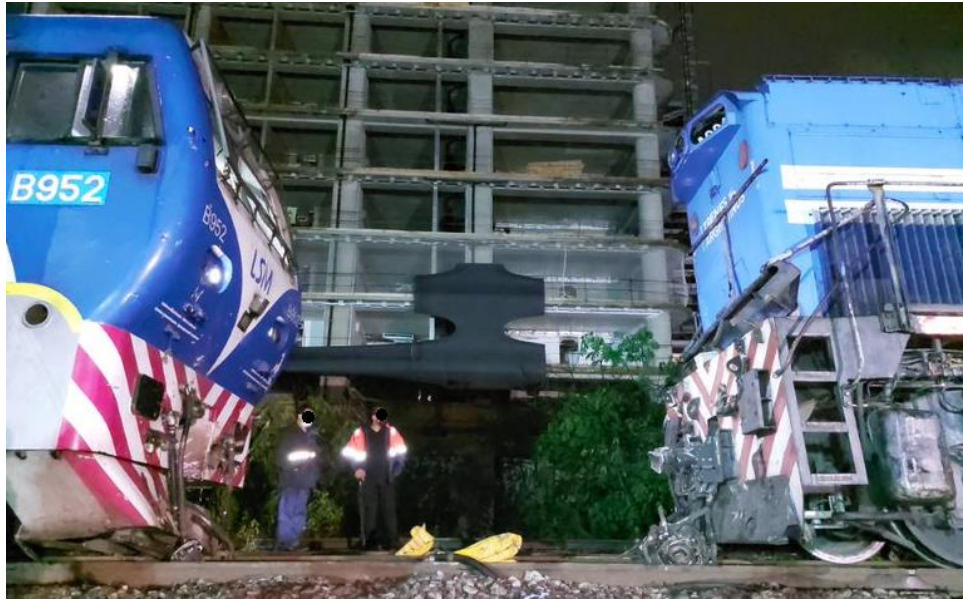
Se observaron daños mayores en los enganches frontales de las locomotoras impactadas y sus frentes. El enganche entre la locomotora A901 y el primer coche de la formación también presentó daños. En cuanto a la locomotora B952, se hallaron su miriñaque y su parabrisas con roturas.

Figura 4. Daños en ambas locomotoras. Fuente: JST, 2021

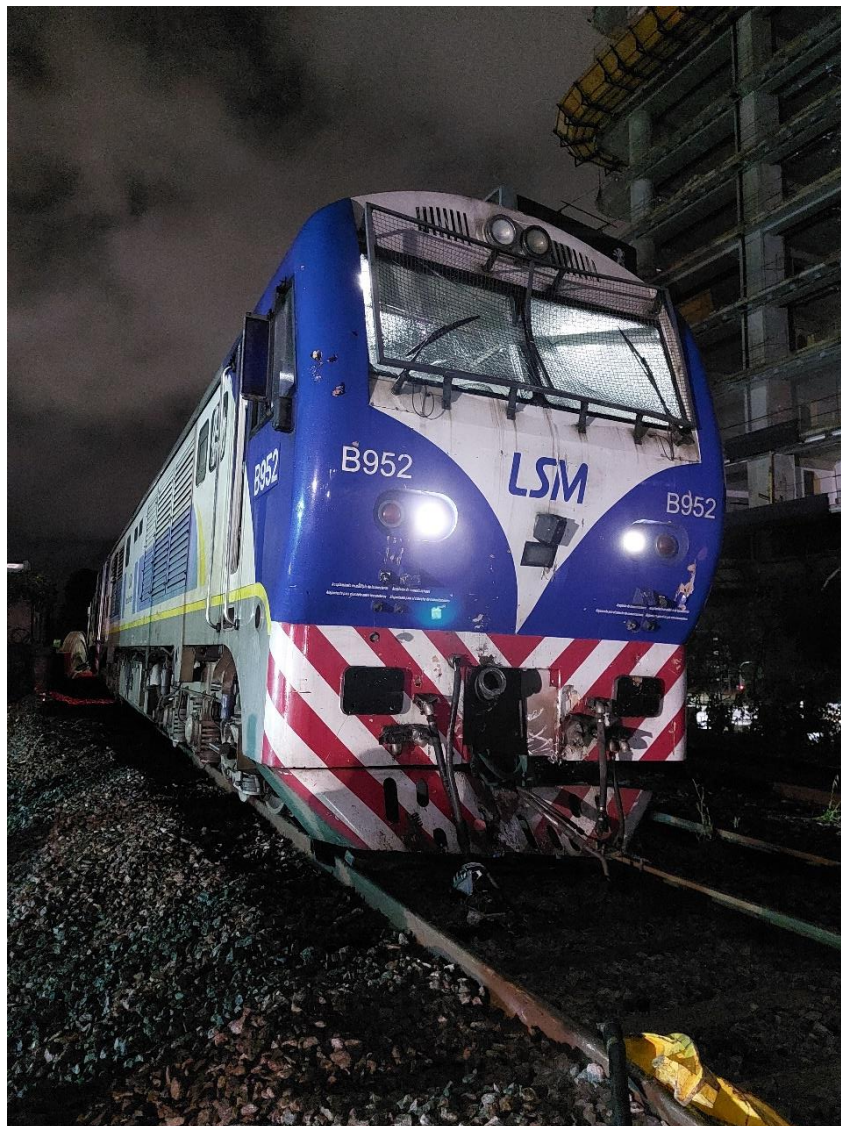
Figura 5. Daños en la locomotora B952. Fuente: JST, 2021

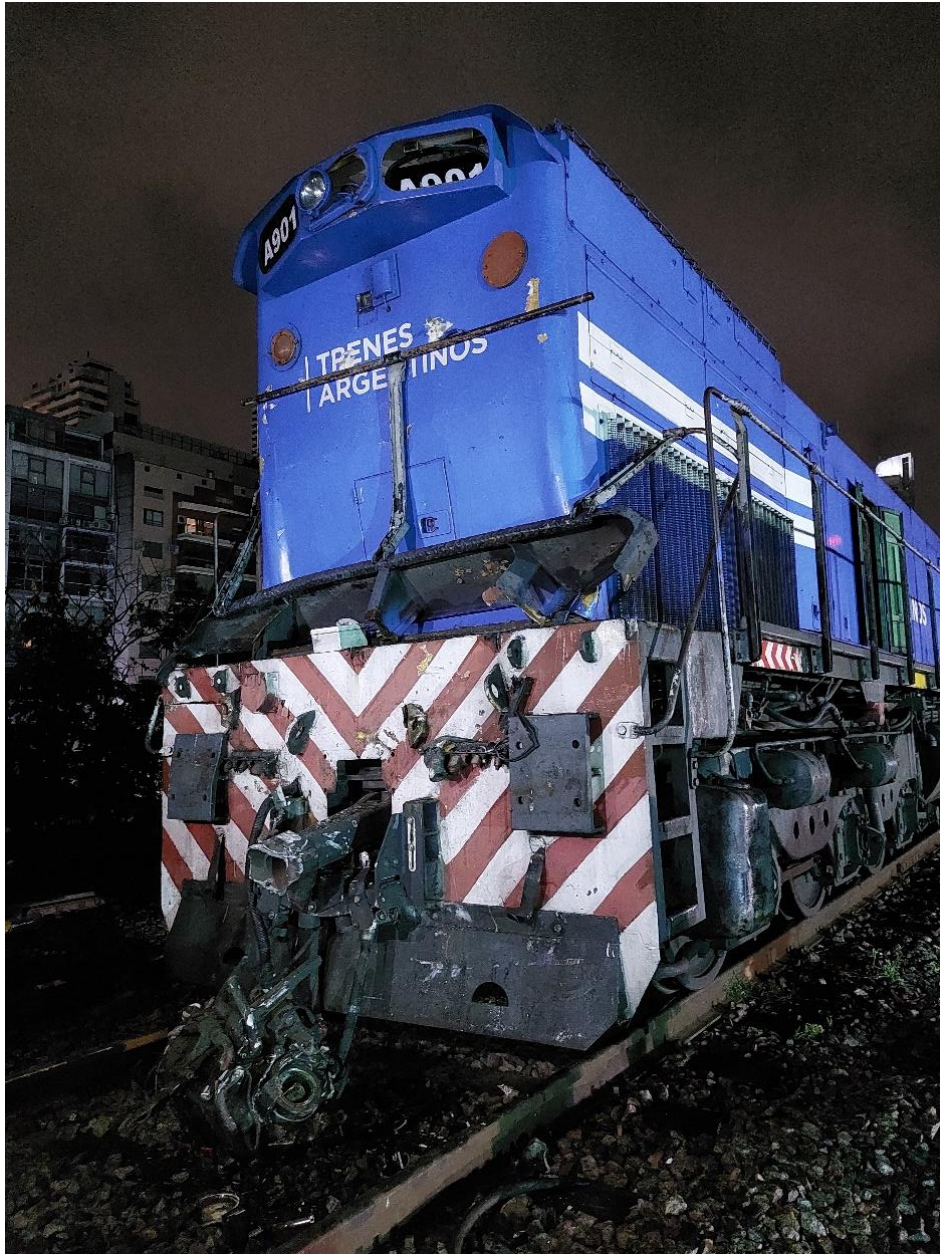
Figura 6. Daños en la locomotora A901. Fuente: JST, 2021

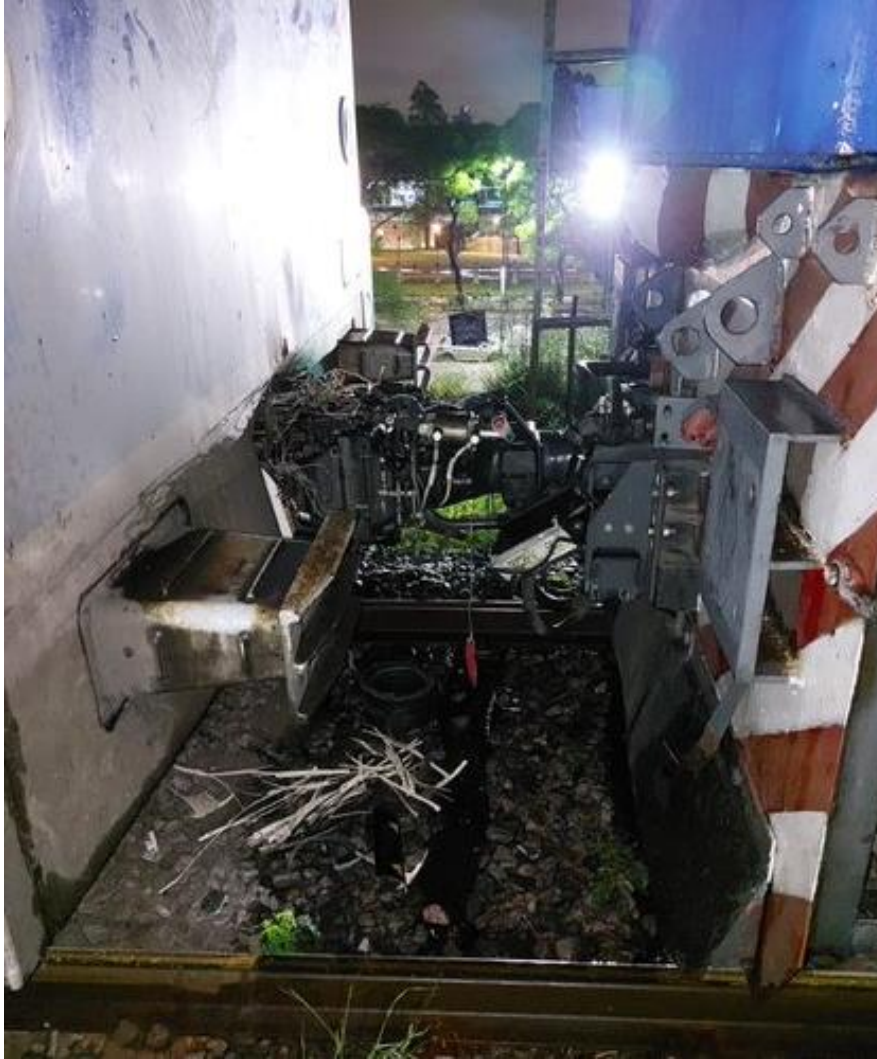
Figura 7. Daños en el enganche de la locomotora A901 y el primer coche de la formación. Fuente: JST, 2021
